# Asbestinventarisatetest

Crommertestraat 55, 3940 Hechtel-Eksel

Attestnummer : 20240725-000076.000

**Niet-asbestveilig**

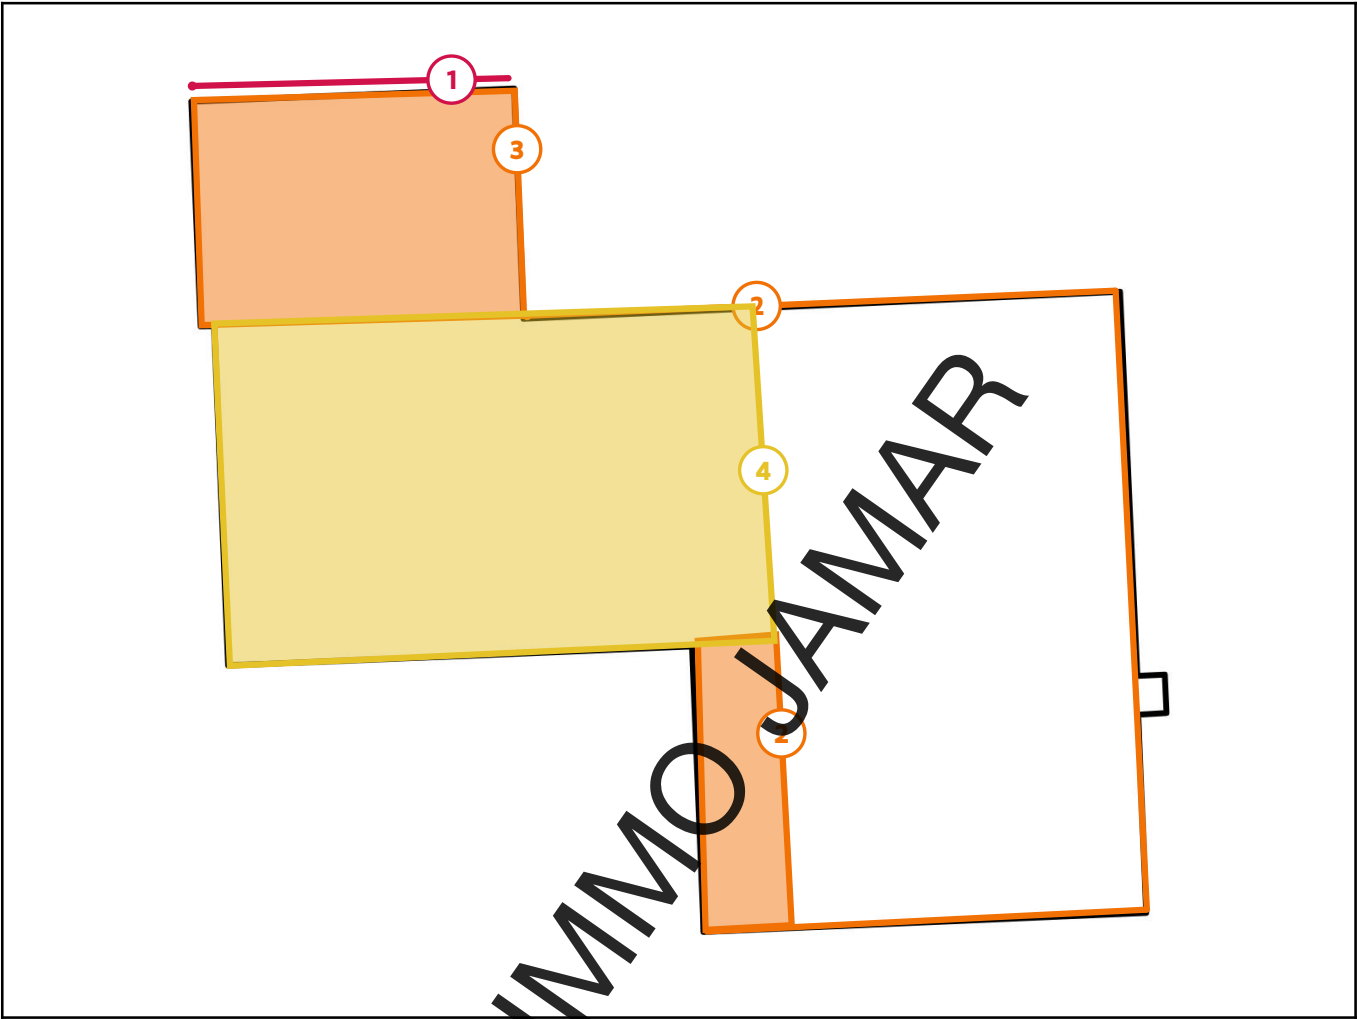
# Plan 1.1: Hoofdgebouw plan

| Beschrijving | Type | Actie |
|---|---|---|
| 1. slib in de dakgoten | Asbestmateriaal | Dringend verwijderen |
| 2. oversteken dak. | Asbestmateriaal | Verwijderen |
| 3. golfplaten | Asbestmateriaal | Verwijderen |
| 4. roofing | Asbestmateriaal | Zorgvuldig beheren |

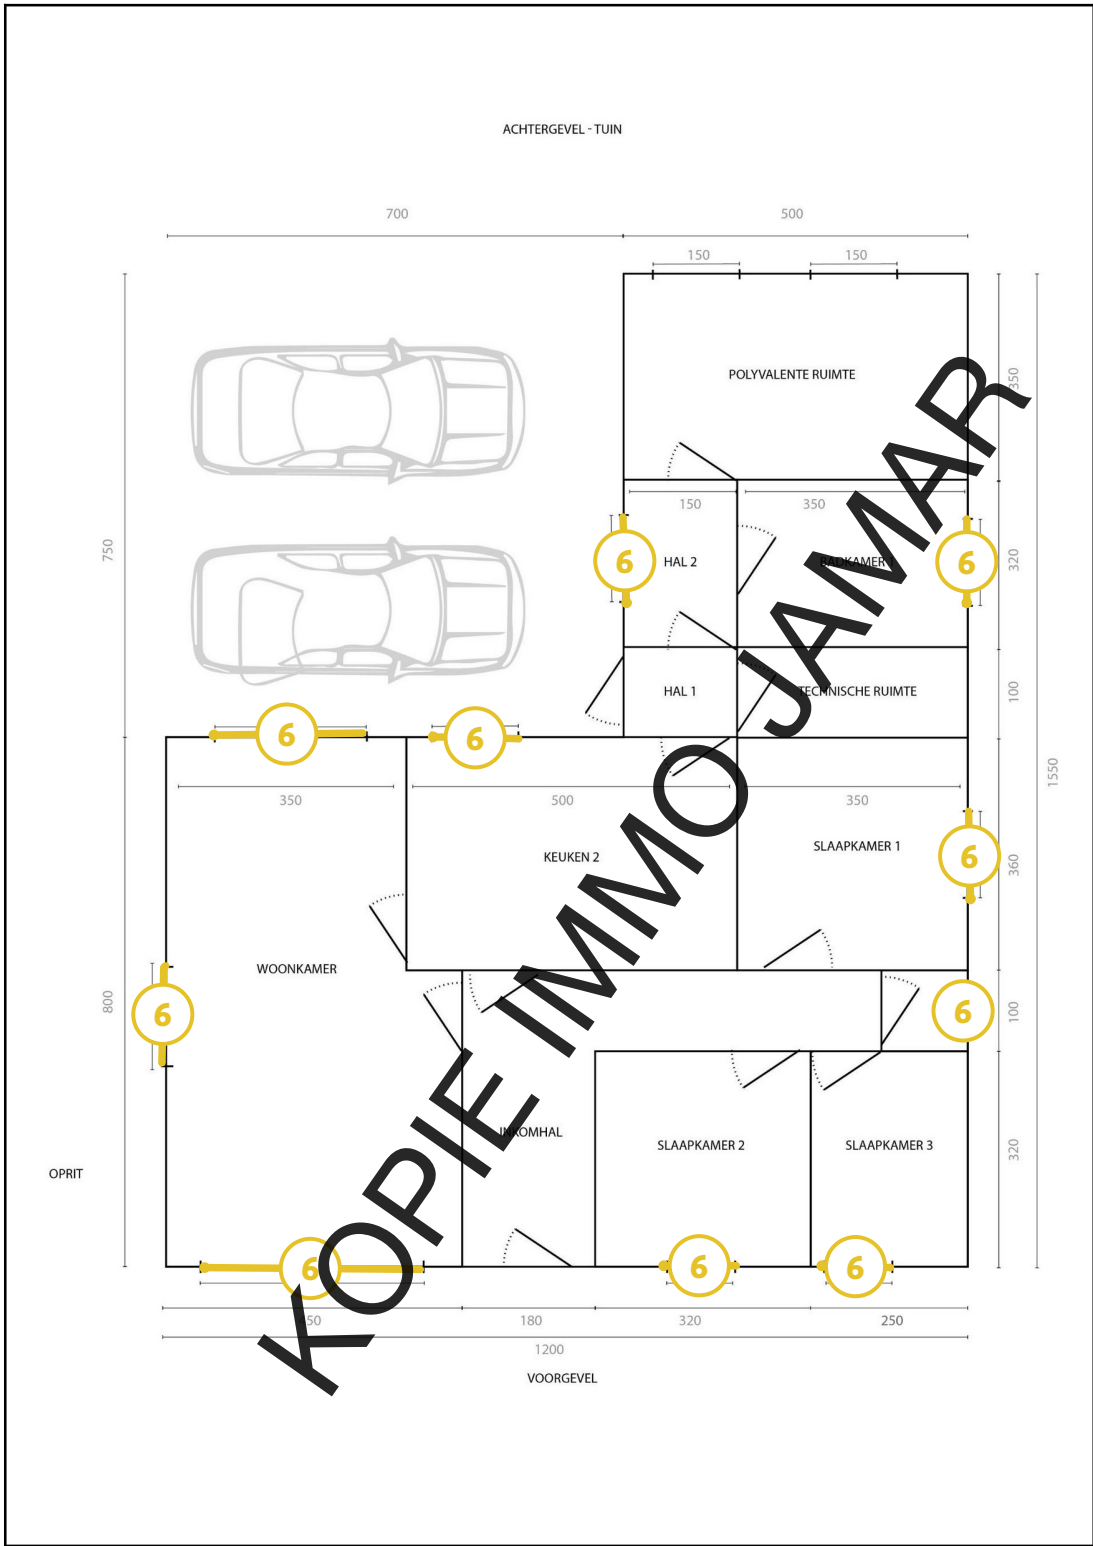
## Plan 1.2: grondplan

| 6. massal venstertabletten | Asbestmateriaal | Zorgvuldig beheren |

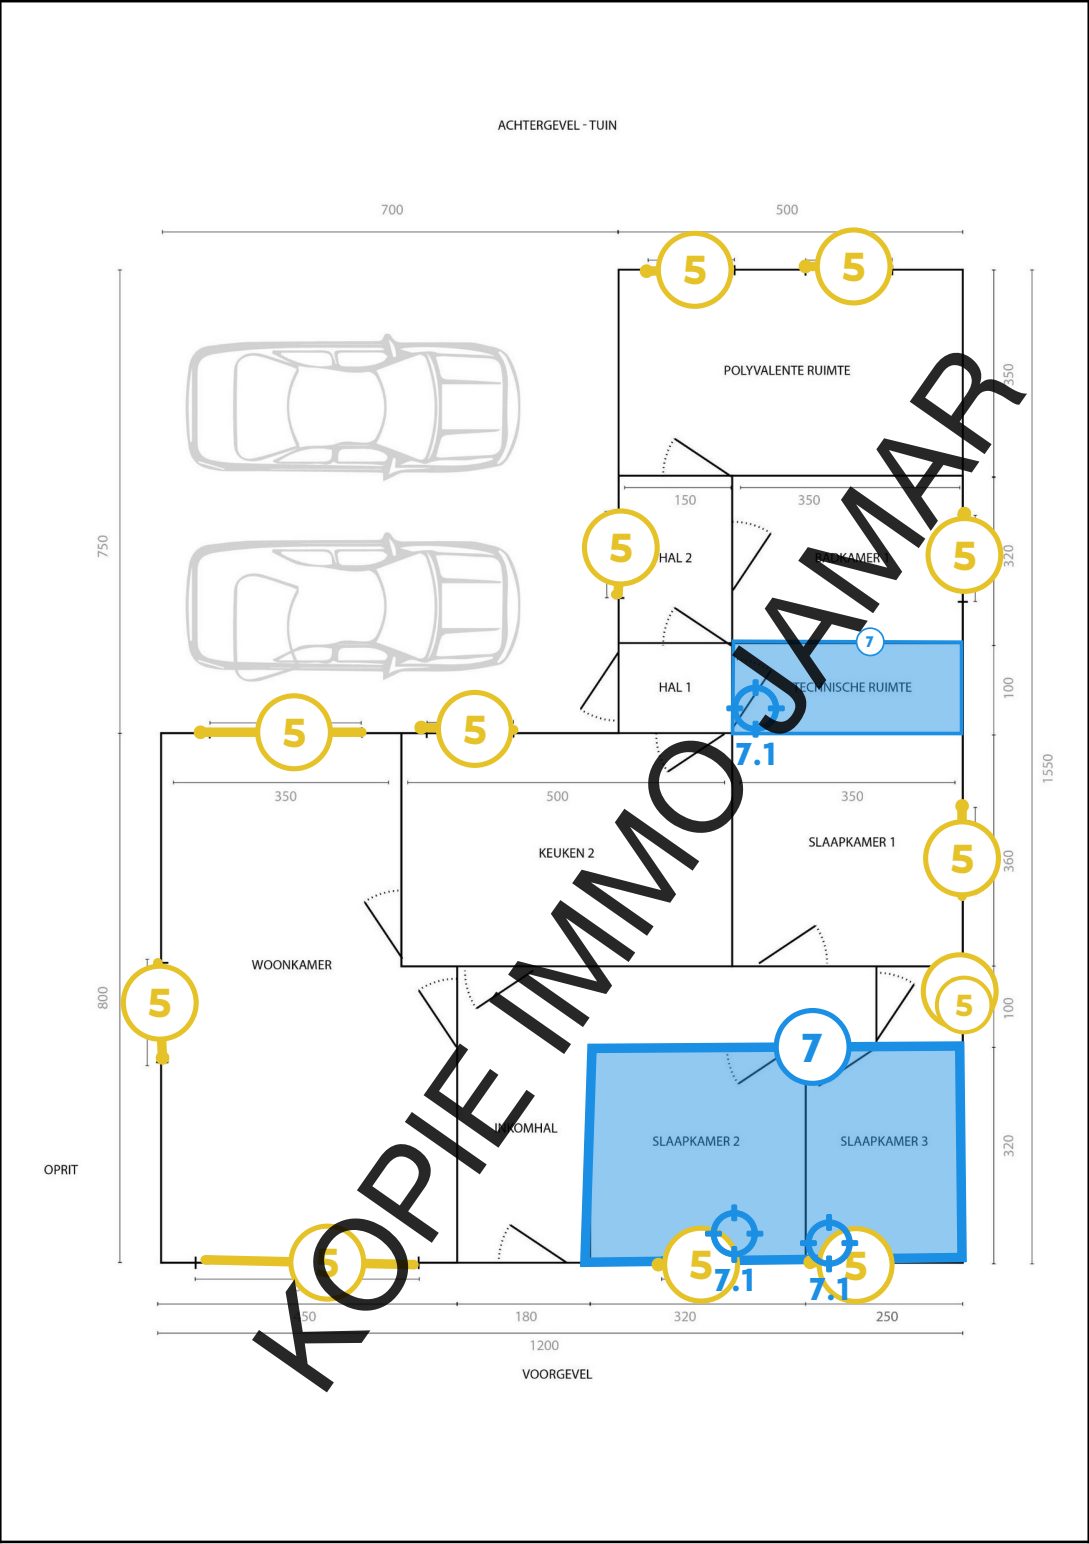
# Plan 1.3: grondplan

| 5. vensterbanken buitenzijde | Asbestmateriaal | Zorgvuldig beheren |
| 7. pleister plafond | Geen asbest | - |

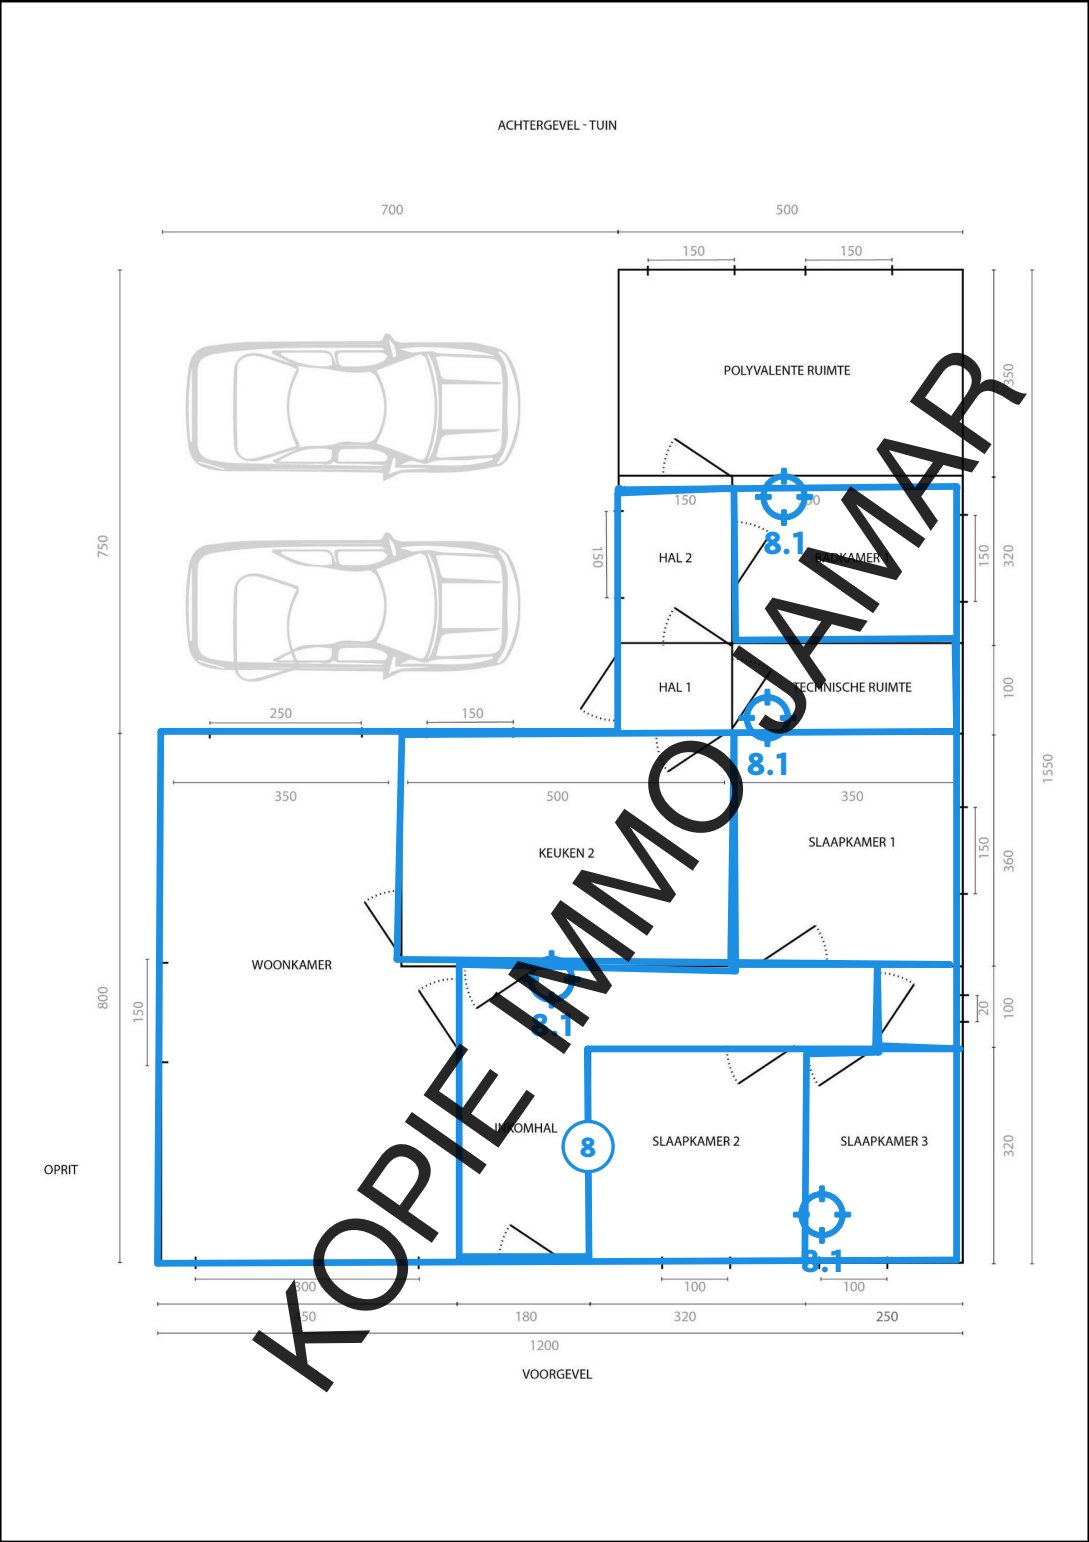
# Plan 1.4: grondplan

| 8. pleister wand | Geen asbest | - |

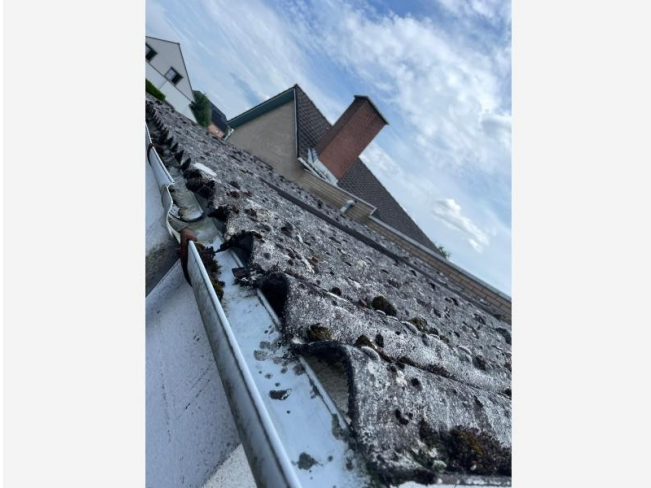
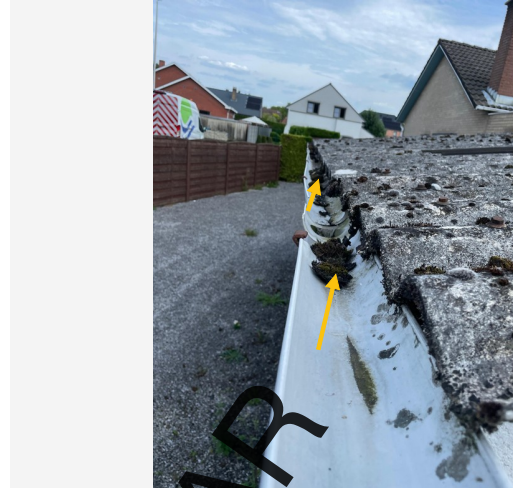
## Fiche 1: slib in de dakgoten

Asbestmateriaal - afvalstof

Het asbestmateriaal valt onder de mijlpaal van 2040.

**Dringend verwijderen**

| Beschrijving | slib in de dakgoten |
| Type afvalstof | Betreft resten (contaminatie) van verwerking of beschadiging |
| Bron van de resten | Golfplaten boven de studio |
| Gebondenheid resten | Niet hecht |
| Hoeveelheid (gewicht - aantal) | <ul style="list-style-type: none"><li>• 0,50 kg - 1 stuk</li></ul> |

- Verwijder het asbestafval.

- Eenvoudige handelingen, mag via doe-het-zelf of door werknemer(s) met opleidingsattest eenvoudige handelingen.  
Eenvoudig weg te nemen, mits bevochtigen van het materiaal.

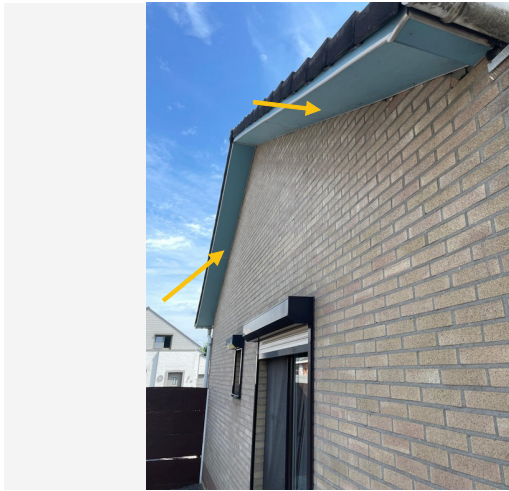
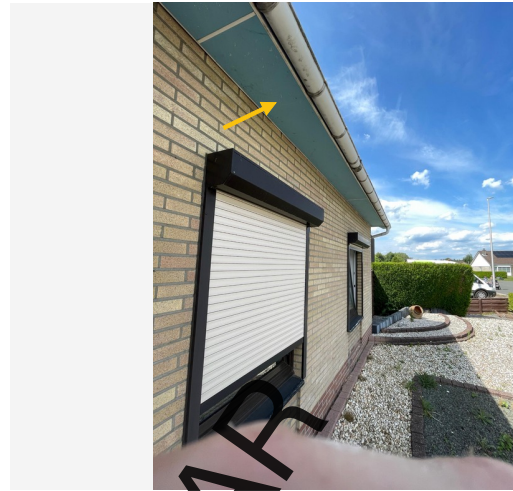
Het asbestmateriaal valt onder de mijlpaal van 2034.

Verwijderen

| Eindbeoordeling materiaalrisico | Laag materiaalrisico en/of verlaagde kans op vezelvrijgave |

| Asbestsoort (vezeltype) | Crocidoliet aanwezig |
| Toestand van het materiaal | Onbeschadigd, niet verweerd |

| Beschrijving | oversteken dak. |
| Hoeveelheid (oppervlakte - dikte - aantal) | • 65,00 m² - 1,00 cm - 1 stuk |

- Zorg voor een veilig beheer. Vermijd het beschadigen van het asbestmateriaal. Controleer de toestand jaarlijks op wijzigingen.

- Eenvoudige handelingen: mag via doe-het-zelf of door werknemer(s) met opleidingsattest eenvoudige handelingen  
Verwijder dit materiaal bij renovatie.

Gebruik FFP3-mondmasker, handschoenen, overall.

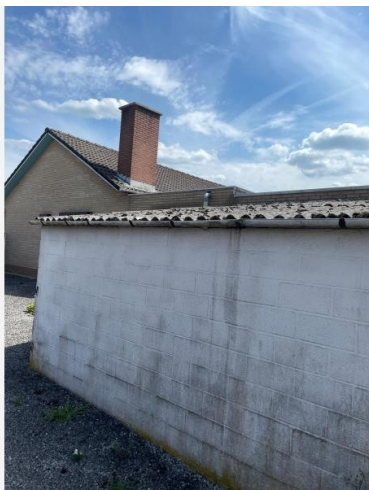
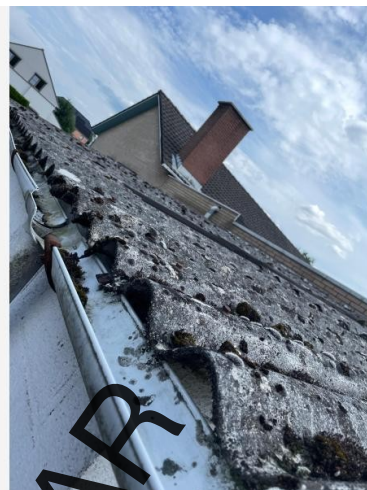
Het asbestmateriaal valt onder de mijlpaal van 2034.

Verwijderen

| Eindbeoordeling materiaalrisico | Verhoogd materiaalrisico en/of verhoogde kans op vezelvrijgave |

| Asbestsoort (vezeltype) | Crocidoliet aanwezig |
| Toestand van het materiaal | Matig beschadigd, matig verweerd |

| Beschrijving | golfplaten |
| Hoeveelheid (oppervlakte - aantal) | • 26,00 m² - 1 stuk |

- Zorg voor een veilig beheer. Vermijd het beschadigen van het asbestmateriaal. Controleer de toestand jaarlijks op wijzigingen.

- Eenvoudige handelingen: mag via doe-het-zelf of door werknemer(s) met opleidingsattest eenvoudige handelingen  
Verwijder dit materiaal bij renovatie.

Gebruik FFP3-mondmasker, handschoenen, overall.

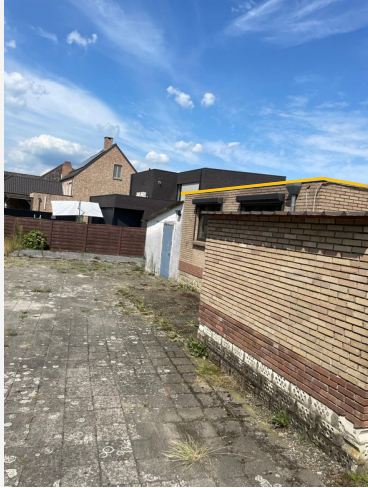
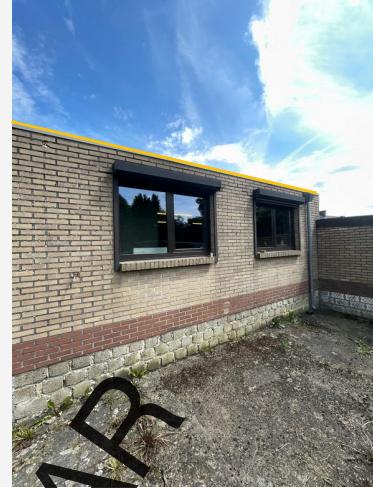
Het asbestmateriaal valt onder de mijlpaal van 2040.

Zorgvuldig beheren

- Eenvoudige handelingen: mag via doe-het-zelf of door werknemer(s) met opleidingsattest eenvoudige handelingen  
Er is geen staalname gebeurd door de grote kans op lekschade: De dakbedekking is nog in goede staat, maar er kan geen staalname zijn zonder deze te beschadigen.

Er kan geen uitspraak gedaan worden over onderliggende lagen: Hiervoor is een destructief onderzoek nodig.

| Eindbeoordeling materiaalrisico | Zeer laag materiaalrisico en/of zeer lage kans op vezelvrijgave |

| Asbestsoort (vezeltype) | Alleen chrysotiel |

| Beschrijving | roofing |

- Zorg voor een veilig beheer. Vermijd het beschadigen van het asbestmateriaal. Controleer de toestand jaarlijks op wijzigingen.

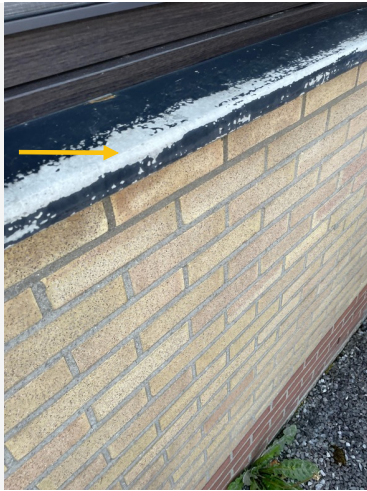
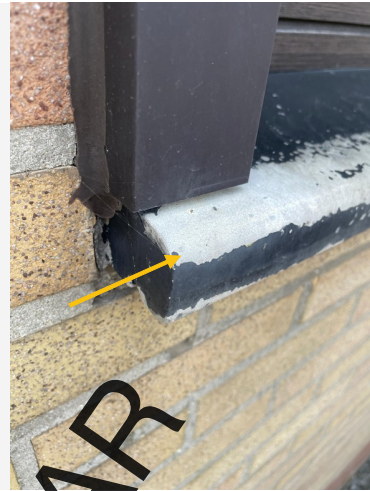
Het asbestmateriaal valt onder de mijlpaal van 2040.

Zorgvuldig beheren

| Eindbeoordeling materiaalrisico | Laag materiaalrisico en/of verlaagde kans op vezelvrijgave |

| Asbestsoort (vezeltype) | Crocidoliet aanwezig |
| Toestand van het materiaal | Licht beschadigd, licht verweerd. Intact materiaal type Pical – asbestboard of categorie III ‘gebondenheid’ |

| Beschrijving | vensterbanken buitenzijde |

- Zorg voor een veilig beheer. Vermijd het beschadigen van het asbestmateriaal. Controleer de toestand jaarlijks op wijzigingen.

- Eenvoudige handelingen: mag via doe-het-zelf of door werknemer(s) met opleidingsattest eenvoudige handelingen  
Verwijder dit materiaal bij renovatie.

Gebruik FFP3-mondmasker, handschoenen, overall.

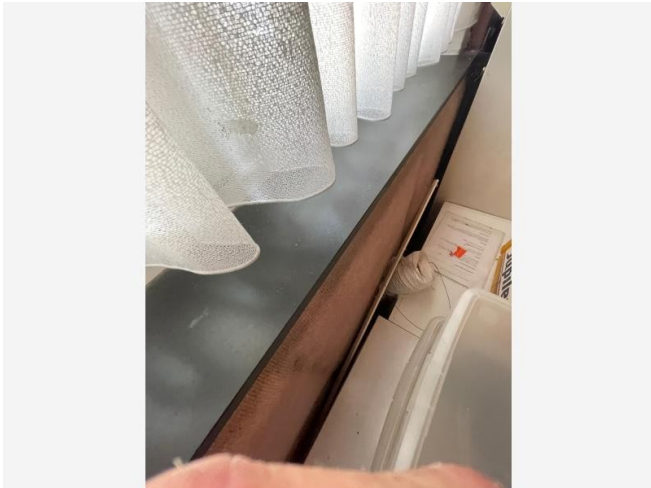
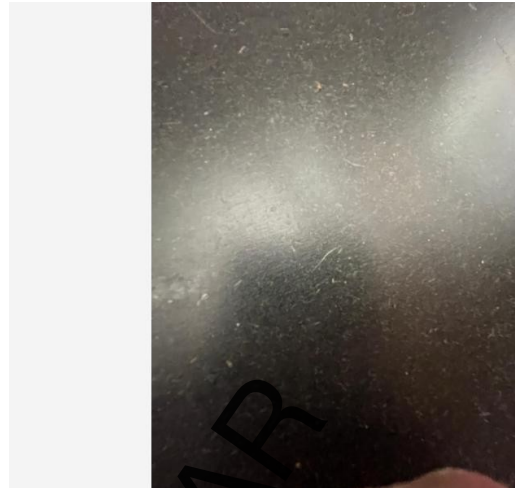
Het asbestmateriaal valt onder de mijlpaal van 2040.

Zorgvuldig beheren

| Eindbeoordeling materiaalrisico | Zeer laag materiaalrisico en/of zeer lage kans op vezelvrijgave |

| Asbestsoort (vezeltype) | Alleen chrysotiel |

| Beschrijving | massal venstertabletten |

- Zorg voor een veilig beheer. Vermijd het beschadigen van het asbestmateriaal. Controleer de toestand jaarlijks op wijzigingen.

- Eenvoudige handelingen: mag via doe-het-zelf of door werknemer(s) met opleidingsattest eenvoudige handelingen  
Verwijder dit materiaal bij renovatie.

Gebruik FFP3-mondmasker, handschoenen, overall.

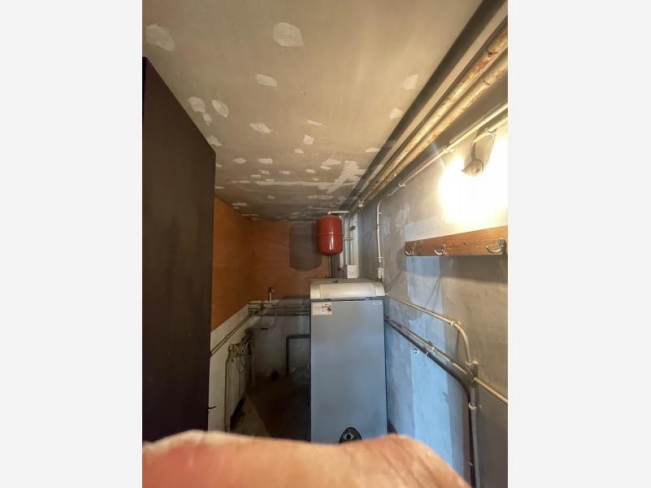
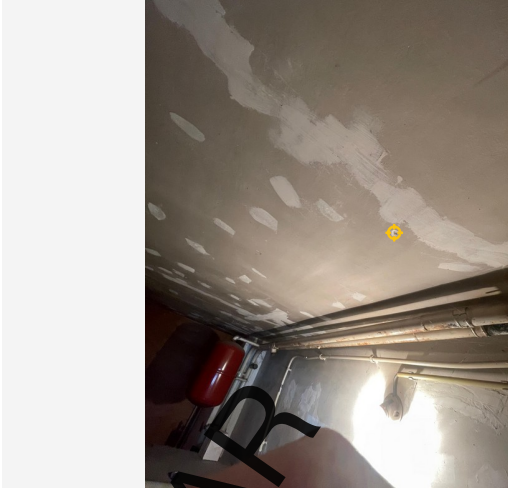
# Fiche 7: pleister plafond

Geen asbest

| # | Type | Referentie | Resultaat |
|---|---|---|---|
| 7.1 | Mengmonster | 23-9339-394-M02 | Geen asbest |

| Opmerking | Mengstaal van het pleister van de plafonds van de stookruimte en de 2 slaapkamers aan de voorzijde. Alle overige ruimtes hebben valse plafonds uit hout. |

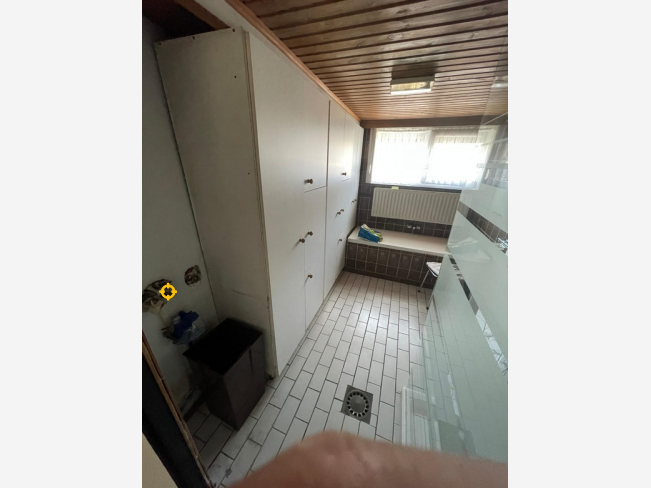
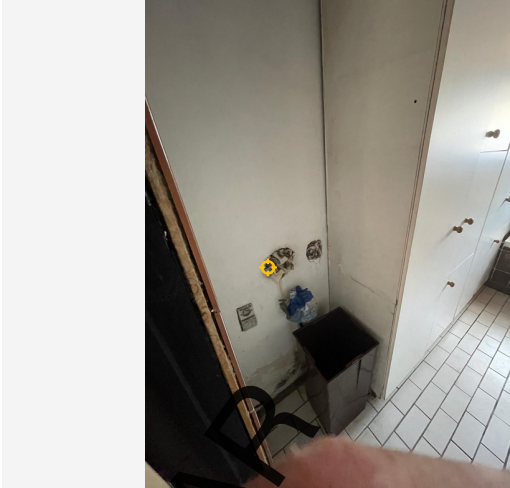
# Fiche 8: pleister wand

Geen asbest

| # | Type | Referentie | Resultaat |
|---|---|---|---|
| 8.1 | Mengmonster | 23-9839-394-M01 | Geen asbest |
