Asbestinventarisatetest

Merksemsebaan 63, 2110 Wijnegem

Attestnummer : 20221018-000001.000

Asbestveilig

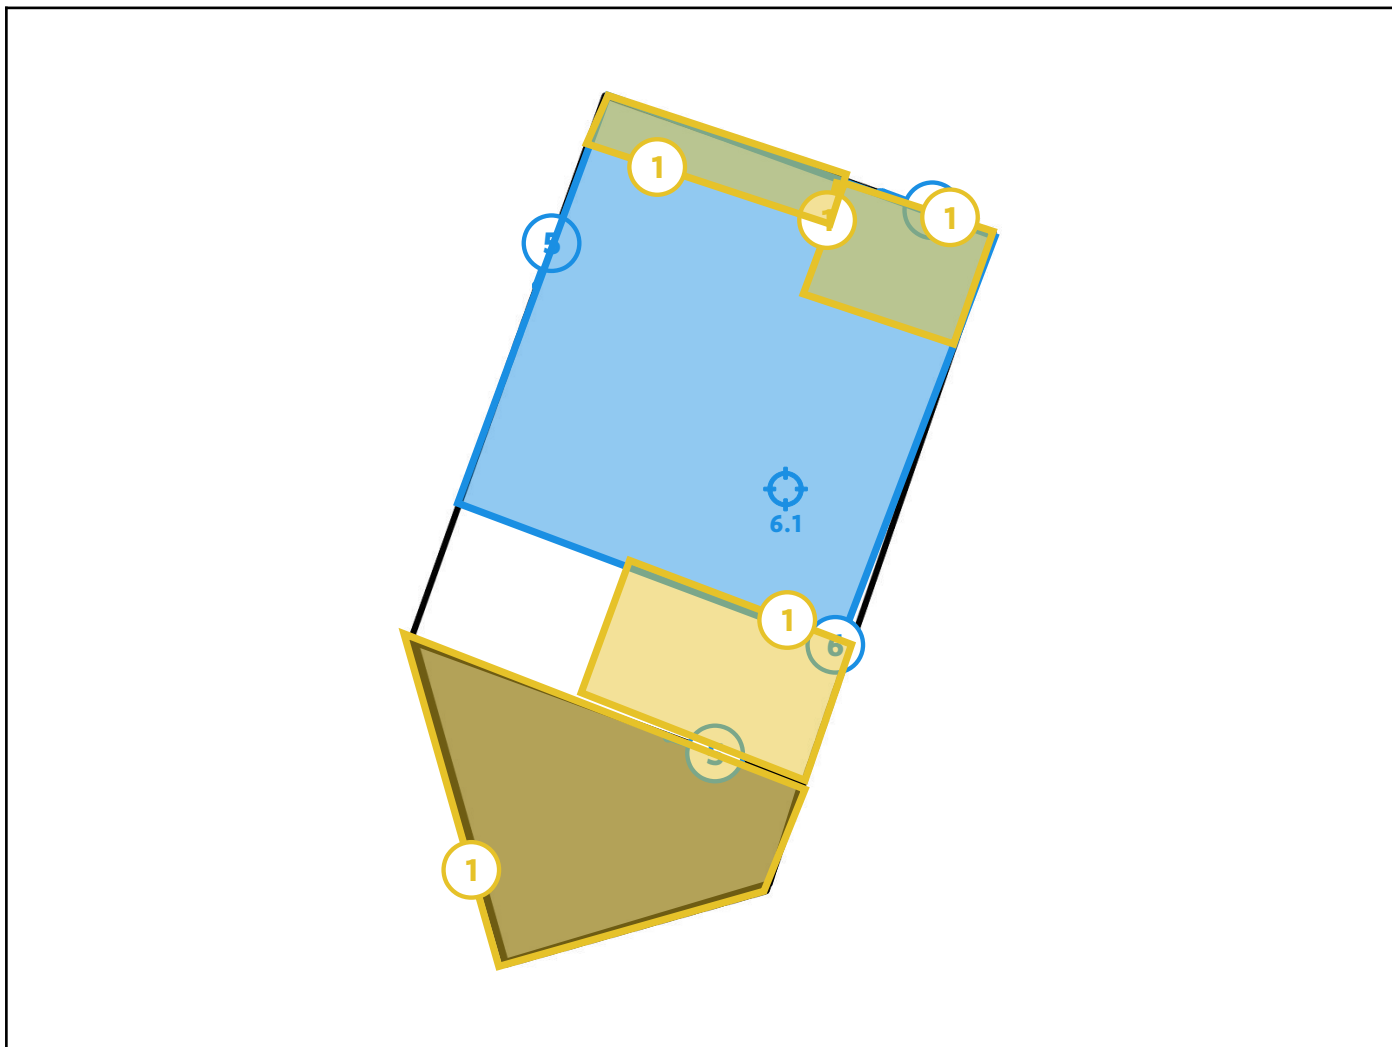
Plan 1.3: +2

Beschrijving	Type	Actie
1. Roofing	Asbestmateriaal	Zorgvuldig beheren
5. Mastiek tussen gevel en kozijn	Geen asbest	-
6. Vloerbekleding +2	Geen asbest	-
6.1 Code: E-22-053346/05	Puntmonster	-

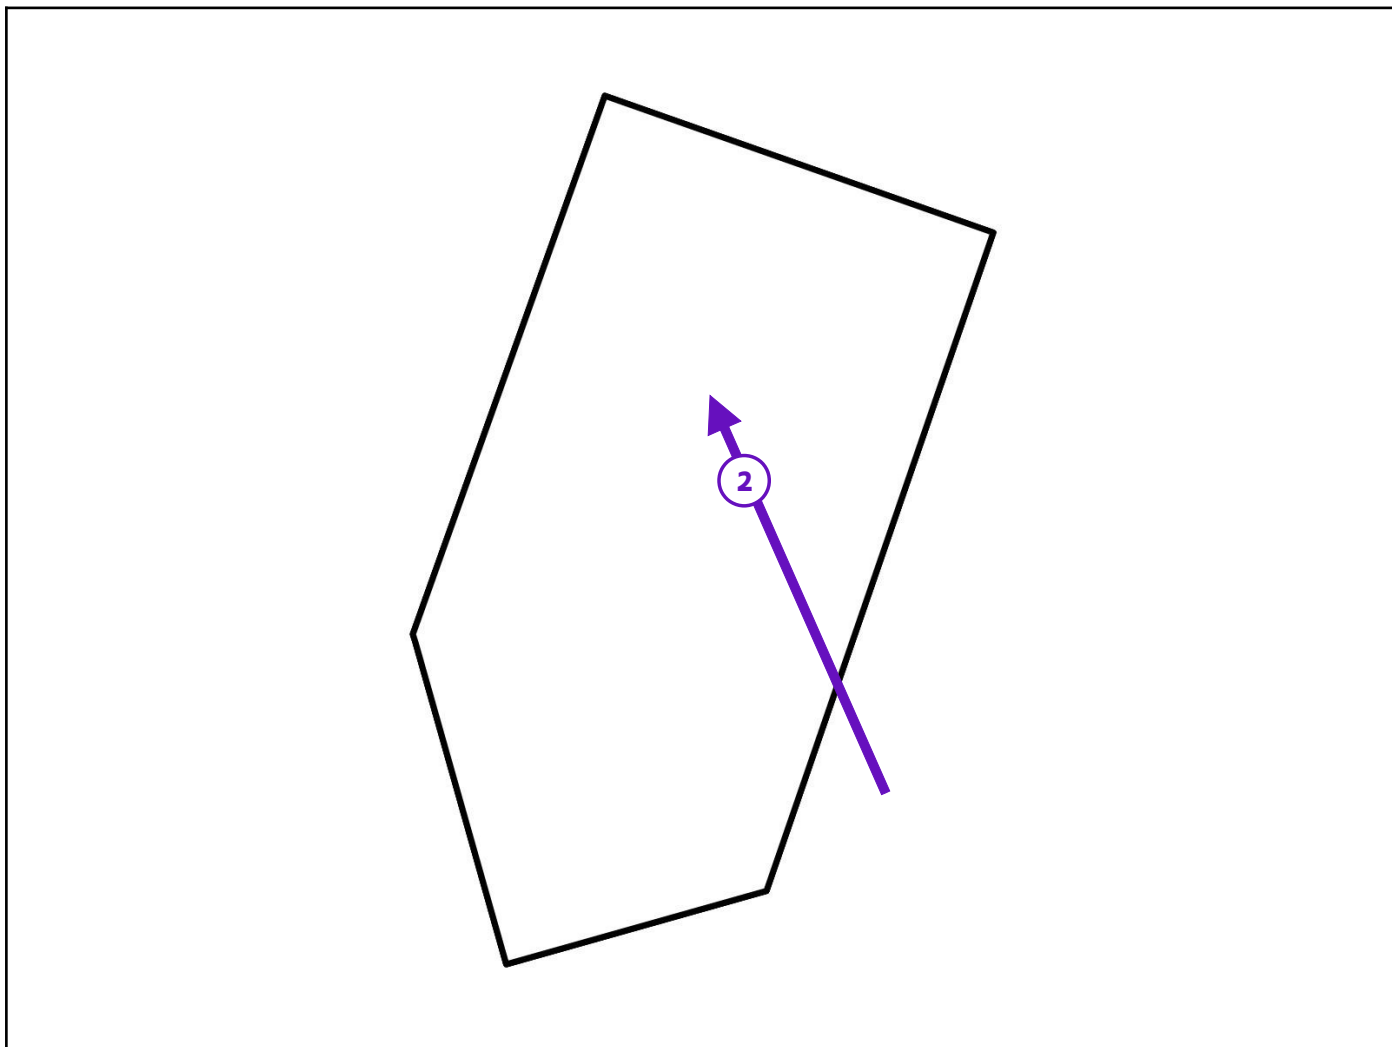
Plan 1.4: -1

Beschrijving	Type	Actie
2. kruipkelder	Beperking	-

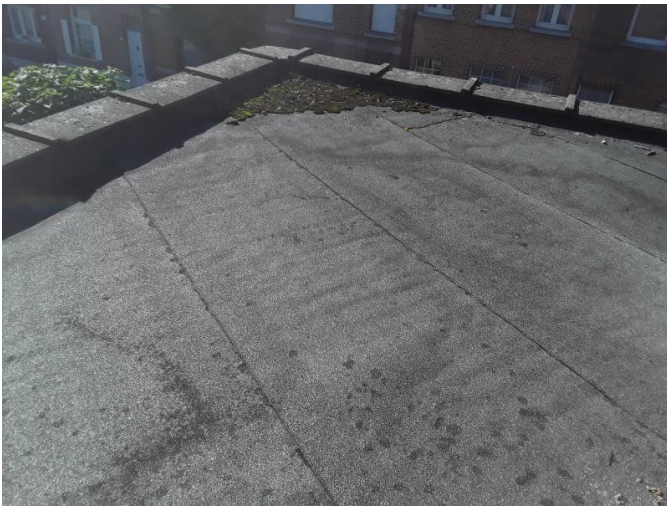
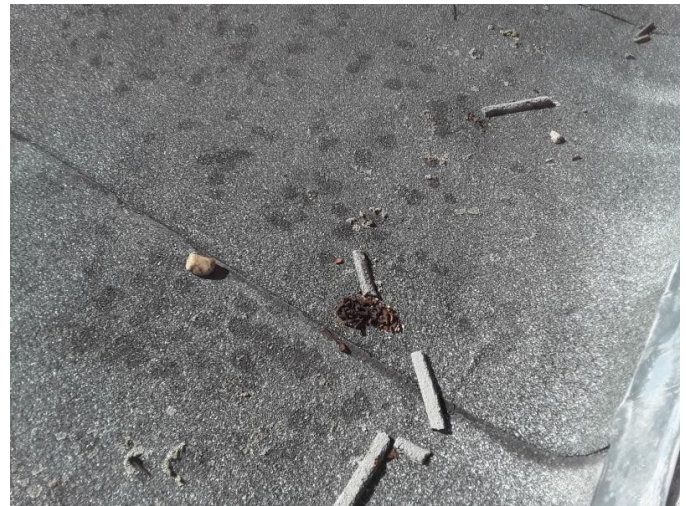
Het asbestmateriaal valt onder de mijlpaal van 2040.

Eindbeoordeling materiaalrisico	Laag materiaalrisico en/of verlaagde kans op vezelvrijgave
---------------------------------	--

Gebondenheid	Categorie 1: hechtgebonden in oorsprong
Asbestsoort (vezeltype)	Crocidoliet aanwezig
Asbestconcentratie	Laag (< 50%)
Afschermingsgraad van het gehele materiaal	Geheel of deels vrij van de buitenlucht
Toestand van het materiaal	Licht beschadigd, licht verweerd. Intact materiaal type Pical – asbestboard of categorie III 'gebondenheid'

Beschrijving	Roofing
Omgeving	Buiten
Primaire drager	Wand buitenschil
Asbestmateriaal	Dak- en gevelbekleding - Roofing
Bindmiddel van asbestmateriaal	Bitumen (roofing, teer, asfalt)
Gebondenheid op basis van bindmiddel	Hecht
Hoeveelheid (oppervlakte - aantal)	• 35,00 m ² - 1 stuk
Totale oppervlakte	35,00 m ²
Eenvoudig bereikbaar	Ja
Bevestigingswijze	• Verlijmd, ingegoten, versmeerd

- Zorg voor een veilig beheer. Vermijd het beschadigen van het asbestmateriaal. Controleer de toestand jaarlijks op wijzigingen.
- Zorg voor een veilig beheer en verwijder dit asbestmateriaal wanneer het bij werken eenvoudig bereikbaar wordt. Controleer de toestand jaarlijks op wijzigingen.
- Voer bijkomende staalname(s) uit.

- Eenvoudige handelingen: mag via doe-het-zelf of door werknemer(s) met opleidingsattest eenvoudige handelingen kan in eenvoudige handeling verwijderd worden bij voorkeur door opgeleid personeel.

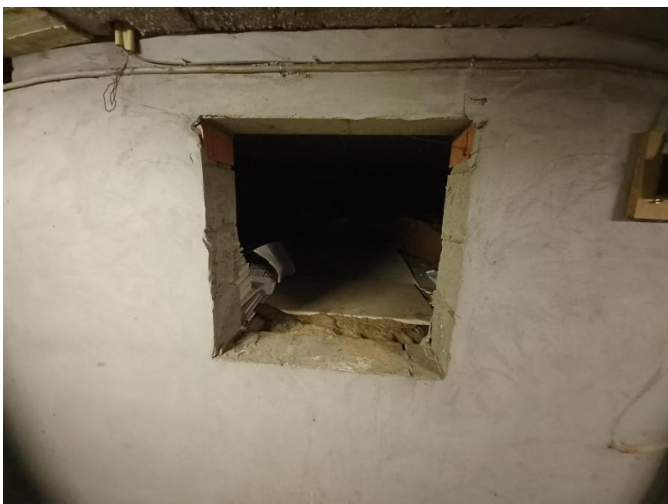
Situeringfoto

Permanente beperking

Reden: Het onderzoek kan niet uitgevoerd worden binnen de bepalingen van de Welzijnswet

Uitleg van de asbestdeskundige: de doorgang naar de kruipkelder is 1m² en de hoogte van de kruipkelder is lager dan 1.5m

(Asbest)materiaal	de kruipkelder werd niet beoordeeld
Karakterisatie	Asbest (verdacht)
Primaire drager	Kelder

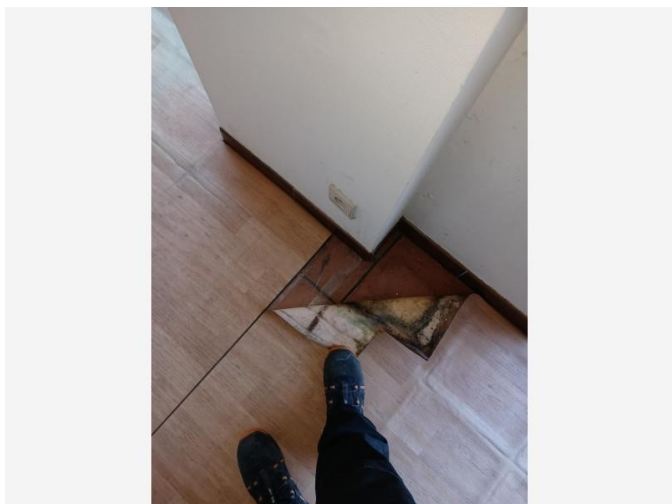
Vrije foto

zowel het vloerzeil als de gebruikte lijm zijn niet verdacht

Identificatiemethode	Vaststelling & expertise (niet-asbestverdacht)
Primaire drager	Vloer
(Asbest)materiaal	Prefab - afwerking - Vloerzeil
Bindmiddel	Kunststof of -hars
Gebondenheid bindmiddel	Hecht

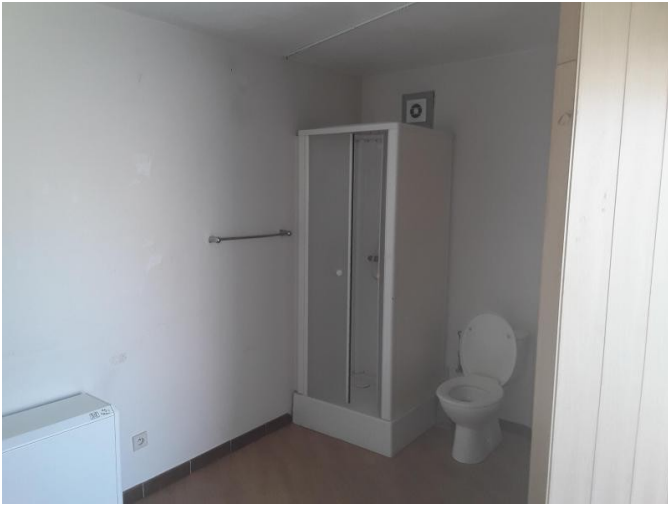
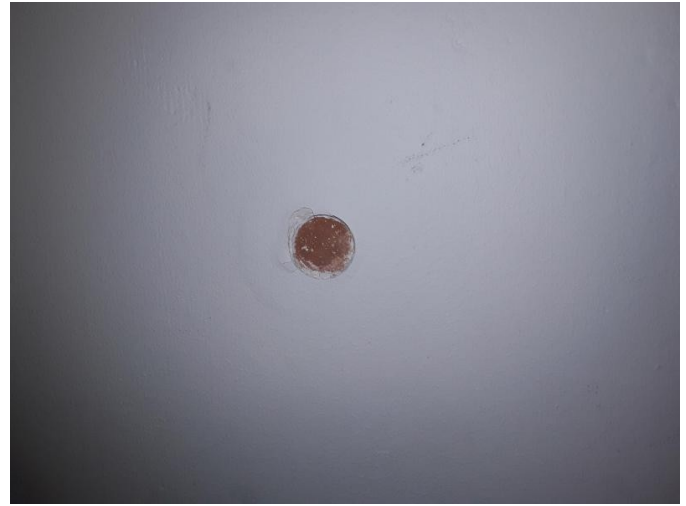
Fiche 4: Pleisterwerk

Geen asbest

#	Type	Referentie	Resultaat
4.1	Mengmonster	E-22-053346/01 (Wanden)	Geen asbest
4.2	Mengmonster	E-22-053346/02 (plafonds)	Geen asbest

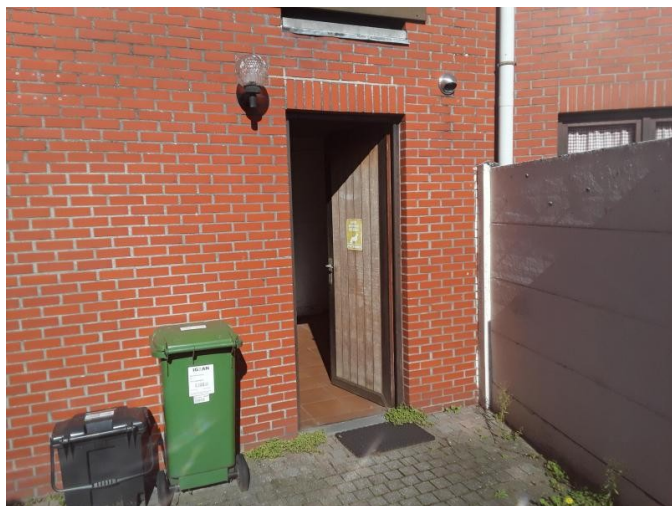
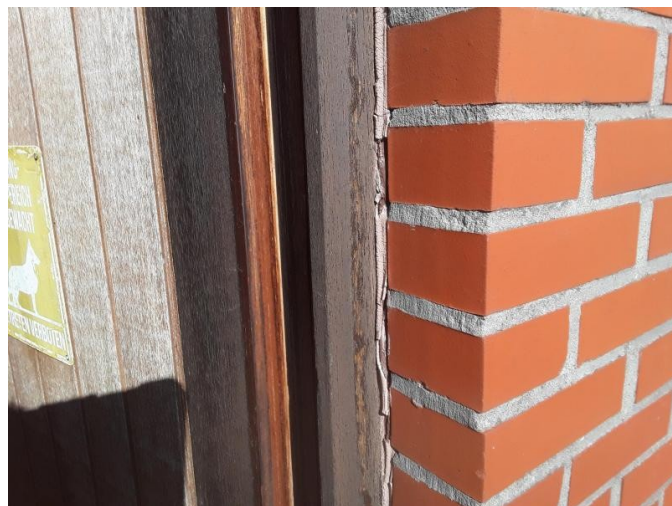
Fiche 5: Mastiek tussen gevel en kozijn

Geen asbest

#	Type	Referentie	Resultaat
5.1	Puntmonster	E-22-053346/03	Geen asbest

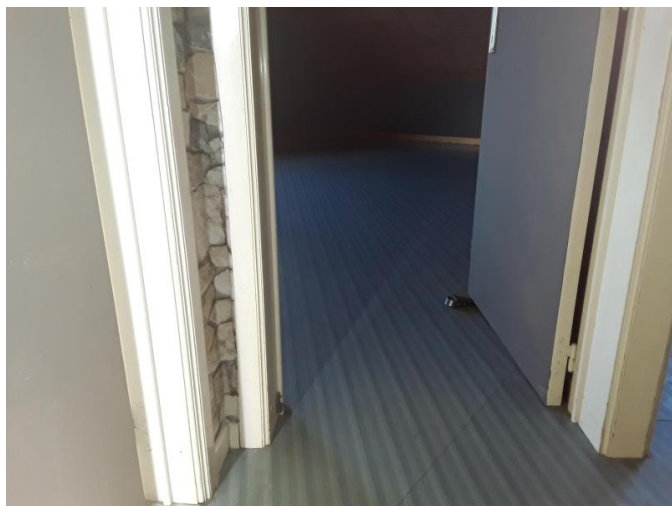
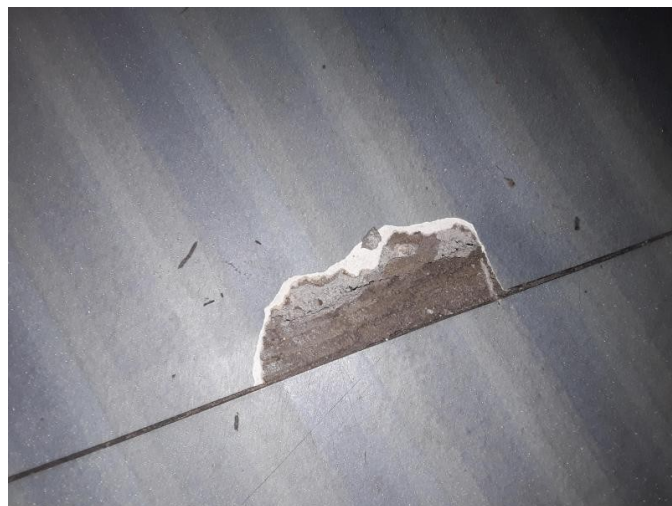
Fiche 6: Vloerbekleding +2

Geen asbest

#	Type	Referentie	Resultaat
6.1	Puntmonster	E-22-053346/05	Geen asbest

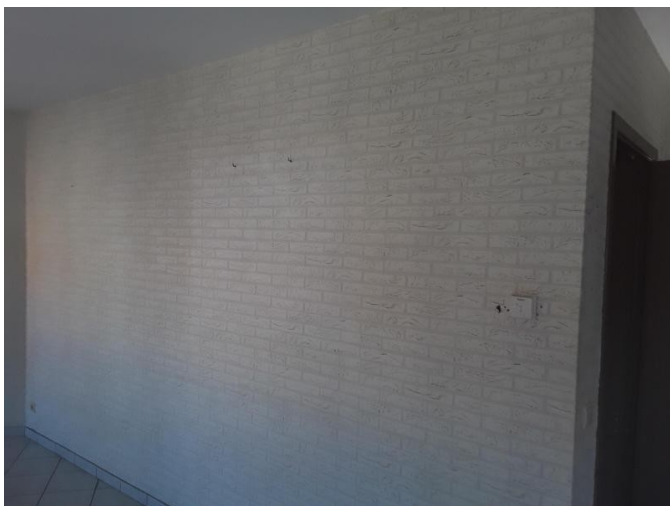
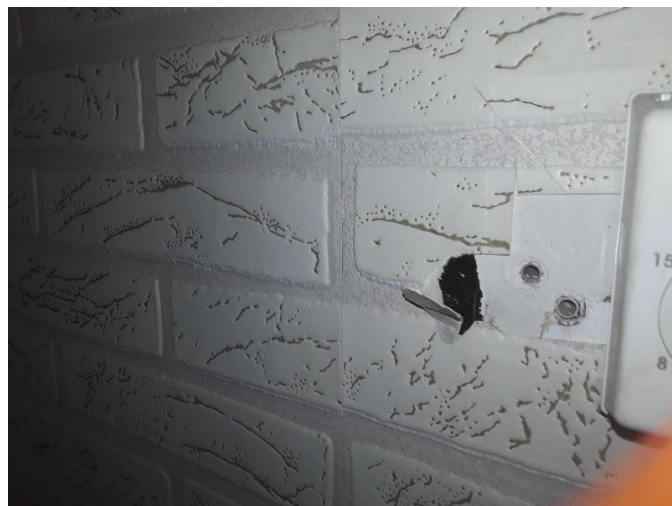
Fiche 7: Muurbekleding +1 leefruimte

Geen asbest

#	Type	Referentie	Resultaat
7.1	Puntmonster	E-22-053346/04	Geen asbest
