# Asbestinventarisatetest

Markt 17, 3540 Herk-de-Stad

Attestnummer : 20221107-000021.000

Uitgegeven op : 07.11.2022

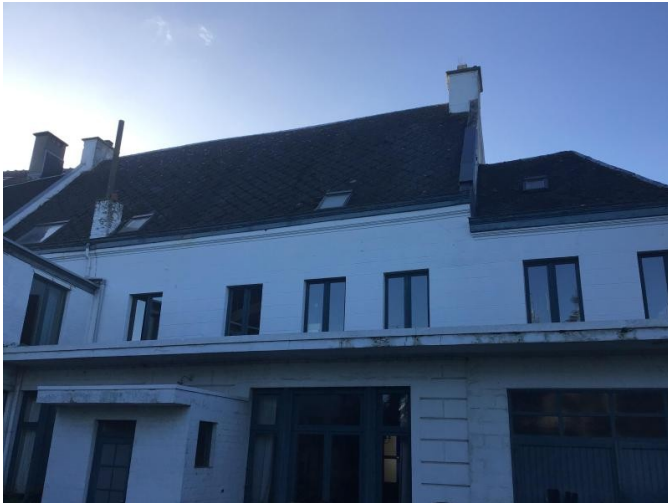
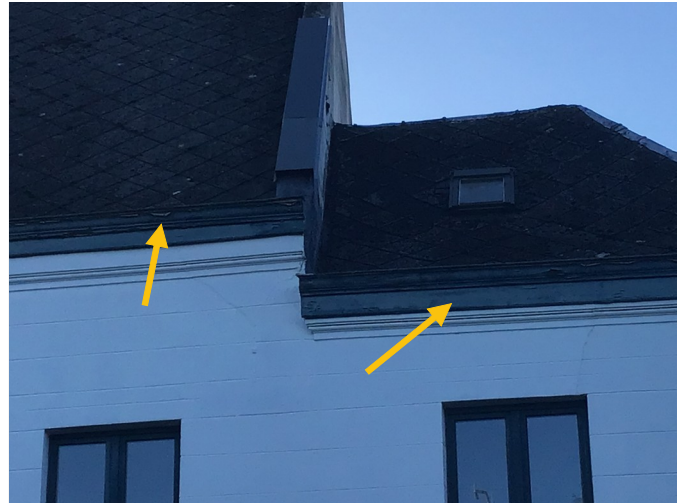
**Dringend verwijderen**

Schoonmaken dakgoot zonder de nodige persoonlijke beschermingsmiddelen

| Beschrijving | Fiche 6: slib in de dakgoot |
| Bron van de resten | Dakgoot aan de achterzijde van de woning, asbestcement leien aanwezig op het dak. |
| Gebondenheid resten | Niet hecht |
| Hoeveelheid (gewicht - aantal) | <ul style="list-style-type: none"><li>• 10,00 kg - 1 stuk</li></ul> |

- Verwijder het asbestafval.

- Eenvoudige handelingen: mag via doe-het-zelf of door werknemer(s) met opleidingsattest eenvoudige handelingen  
Kan door een aannemer met attest onder EH verwijderd worden

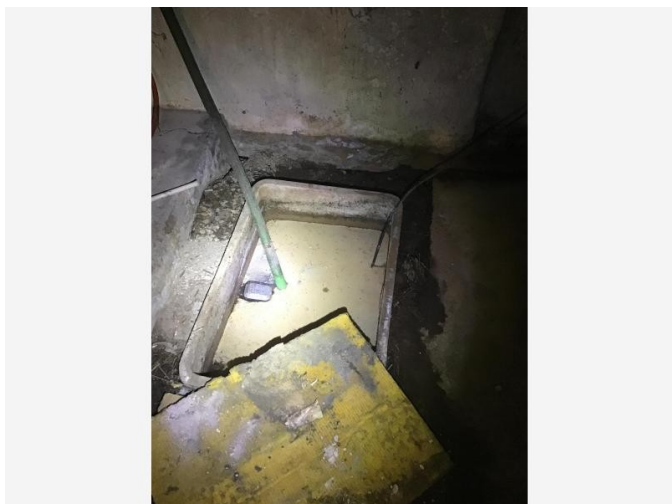
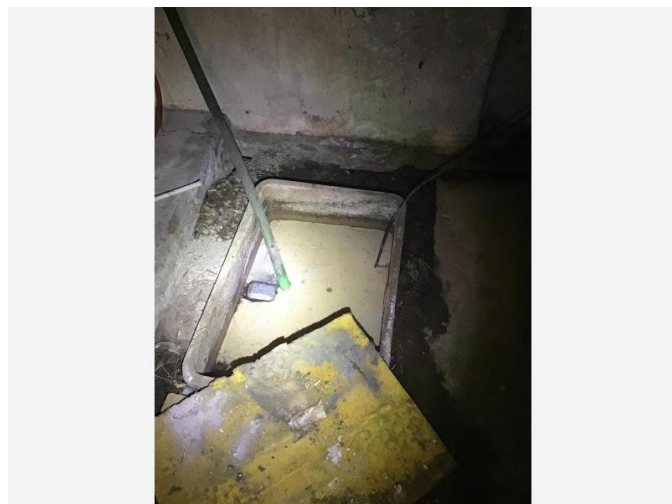
**Dringend verwijderen**

| Beschrijving | Fiche 8: afval stortbak |
| Bron van de resten | asbestcement stortbak in de kelder (zie fiche 7)) |
| Gebondenheid resten | Niet hecht |
| Hoeveelheid (gewicht - aantal) | <ul style="list-style-type: none"><li>• 50,00 kg - 1 stuk</li></ul> |

- Verwijder het asbestafval.

- Eenvoudige handelingen: mag via doe-het-zelf of door werknemer(s) met opleidingsattest eenvoudige handelingen  
Deze toepassing mag onder EH verwijderd worden

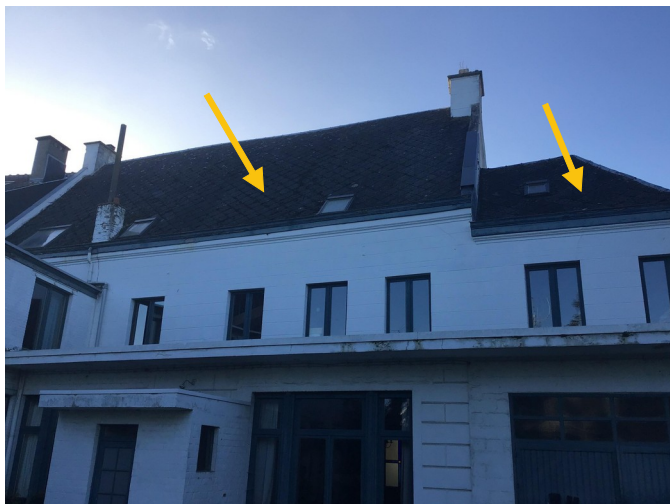
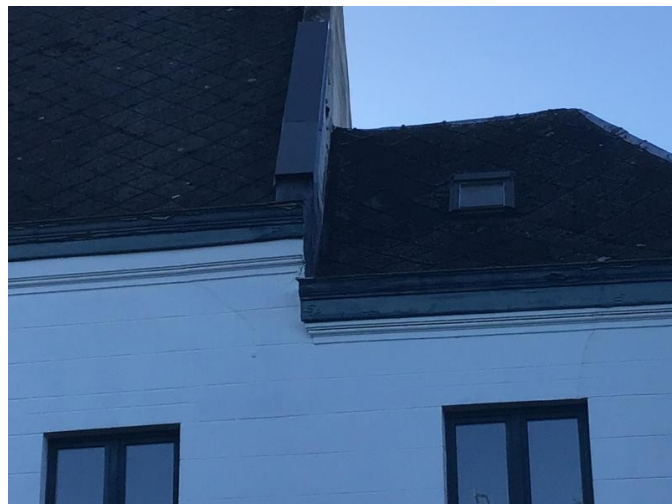
Het asbestmateriaal valt onder de mijlpaal van 2034.

Verwijderen

| Eindbeoordeling materiaalsrisico | Verhoogd materiaalsrisico en/of verhoogde kans op vezelvrijgave |

| Asbestsoort (vezeltype) | Crocidoliet aanwezig |
| Toestand van het materiaal | Licht beschadigd, licht verweerd. Intact materiaal type Pical – asbestboard of categorie III 'gebondenheid' |

| Beschrijving | Fiche 1: leien dak hoofdgebouw |

| Opmerking | <p>enkel de achterzijde van het hoofdgebouw bestaat uit asbestleien. Op de voorzijde van het hoofdgebouw liggen natuurleien (visuele herkenning). Inschatting van de hoeveelheid.</p> <p>Op zolder van het hoofdgebouw is er geen onderdak vastgesteld.</p> |

- Zorg voor een veilig beheer. Vermijd het beschadigen van het asbestmateriaal. Controleer de toestand jaarlijks op wijzigingen.
- Zorg voor een veilig beheer en verwijder dit asbestmateriaal wanneer het bij werken eenvoudig bereikbaar wordt. Controleer de toestand jaarlijks op wijzigingen.
- Hemelwater dat afspoelt van asbestcement daken of gevels kan asbestdeeltjes bevatten. Gebruik het enkel voor gesloten circuits (bv. spoelen toiletten). Reinig na het vervangen van het dak of de gevel de dakgoten en regenwaterput of -ton om asbesthoudend sediment of slib te verwijderen

- Eenvoudige handelingen: mag via doe-het-zelf of door werknemer(s) met opleidingsattest eenvoudige handelingen  
Asbestcement dakleien mogen door een aannemer met attest EH verwijderd worden.

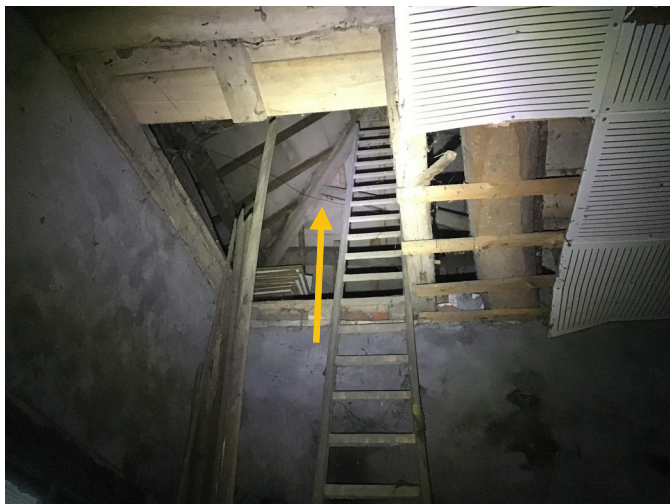
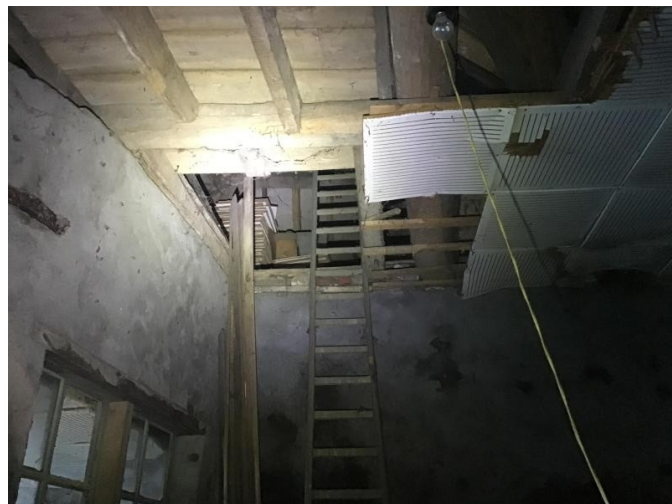
Het asbestmateriaal valt onder de mijlpaal van 2040.

Verwijderen

| Eindbeoordeling materiaalarisico | Verhoogd materiaalarisico en/of verhoogde kans op vezelvrijgave |

| Asbestsoort (vezeltype) | Crocidoliet aanwezig |
| Toestand van het materiaal | Licht beschadigd, licht verweerd. Intact materiaal type Pical – asbestboard of categorie III 'gebondenheid' |

| Beschrijving | Fiche 5: onderdakplaten schuur |

| <b>Opmerking</b> | Inschatting hoeveelheid. Zichtbaar vanop de begane grond. Zolder is niet te betreden wegens instortingsgevaar. zie fiche 4 |

- Zorg voor een veilig beheer. Vermijd het beschadigen van het asbestmateriaal. Controleer de toestand jaarlijks op wijzigingen.
- Zorg voor een veilig beheer en verwijder dit asbestmateriaal wanneer het bij werken eenvoudig bereikbaar wordt. Controleer de toestand jaarlijks op wijzigingen.

- Eenvoudige handelingen: mag via doe-het-zelf of door werknemer(s) met opleidingsattest eenvoudige handelingen onderdakplaten moeten door een aannemer met opleidingsattest verwijderd worden onder EH.

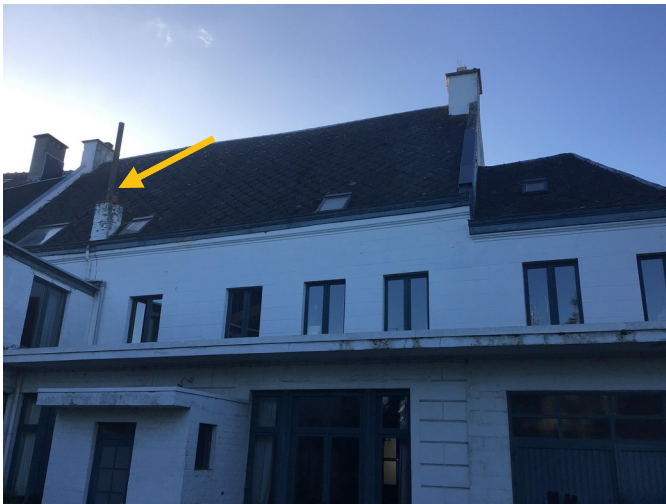
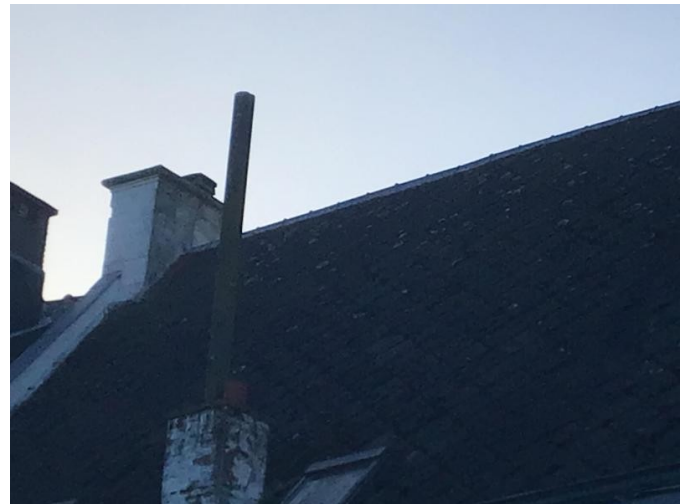
Het asbestmateriaal valt onder de mijlpaal van 2040.

Zorgvuldig beheren

| Eindbeoordeling materiaalisico | Laag materiaalisico en/of verlaagde kans op vezelvrijgave |

| Asbestsoort (vezeltype) | Crocidoliet aanwezig |
| Toestand van het materiaal | Licht beschadigd, licht verweerd. Intact materiaal type Pical – asbestboard of categorie III 'gebondenheid' |

| Beschrijving | Fiche 2: asbestcement schouwbus |

| <b>Opmerking</b> | Inschatting hoeveelheid. toepassing niet bereikbaar vanaf de begane grond |

- Zorg voor een veilig beheer. Vermijd het beschadigen van het asbestmateriaal. Controleer de toestand jaarlijks op wijzigingen.
- Zorg voor een veilig beheer en verwijder dit asbestmateriaal wanneer het bij werken eenvoudig bereikbaar wordt. Controleer de toestand jaarlijks op wijzigingen.

- Eenvoudige handelingen: mag via doe-het-zelf of door werknemer(s) met opleidingsattest eenvoudige handelingen  
Asbestcement schouwbuizen mogen door een aannemer via attest onder EH verwijderd worden.

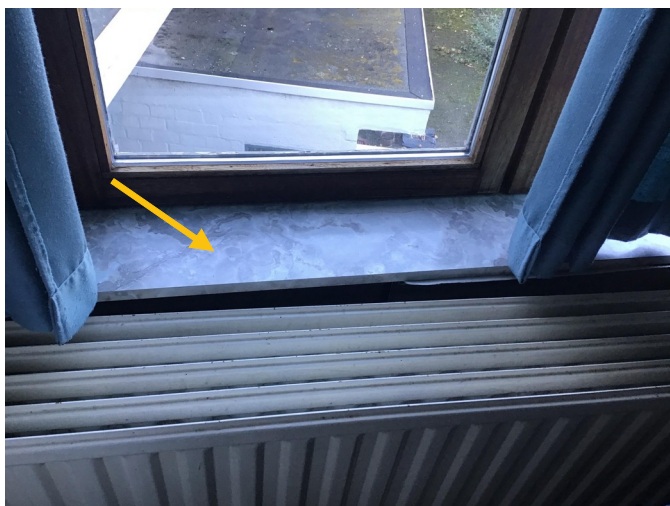
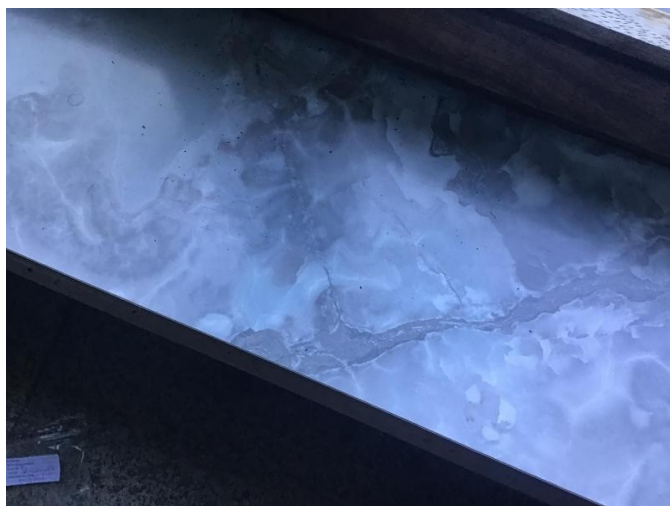
Het asbestmateriaal valt onder de mijlpaal van 2040.

Zorgvuldig beheren

| <b>Opmerking</b> | terug te vinden op de eerste verdieping in de badkamer en aangrenzende kamer als bekleding op het venstertablet. Staalname niet mogelijk zonder beschadiging aan te brengen. |

- Zorg voor een veilig beheer. Vermijd het beschadigen van het asbestmateriaal. Controleer de toestand jaarlijks op wijzigingen.
- Zorg voor een veilig beheer en verwijder dit asbestmateriaal wanneer het bij werken eenvoudig bereikbaar wordt. Controleer de toestand jaarlijks op wijzigingen.

- Eenvoudige handelingen: mag via doe-het-zelf of door werknemer(s) met opleidingsattest eenvoudige handelingen  
deze toepassing mag onder EH verwijderd worden

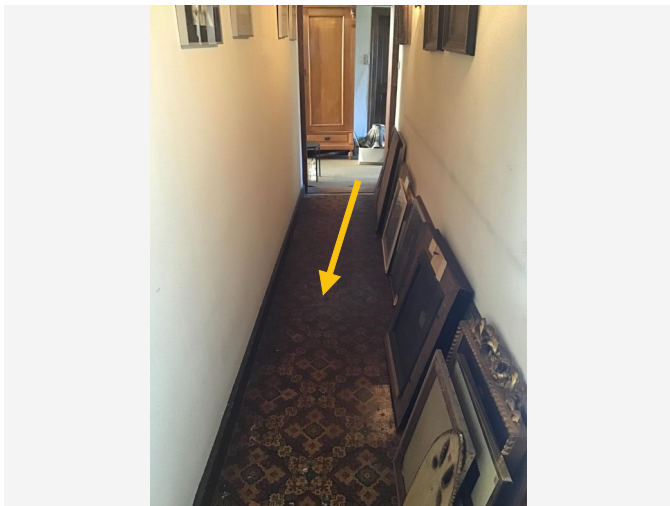
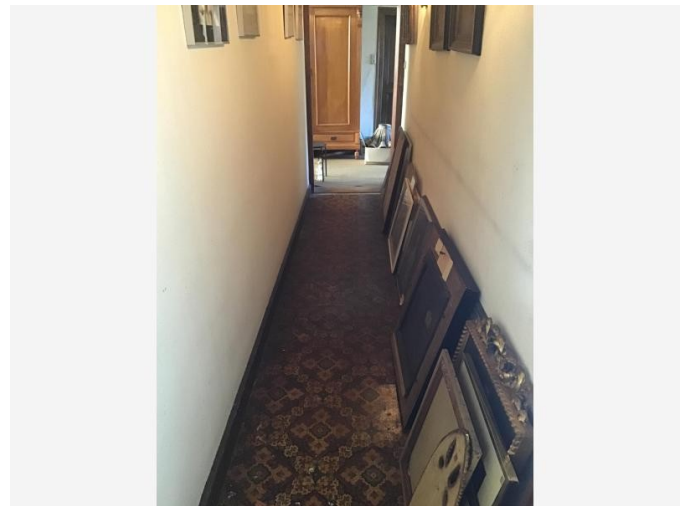
## Fiche 14: Fiche 16: vinyl gang

Geen asbest

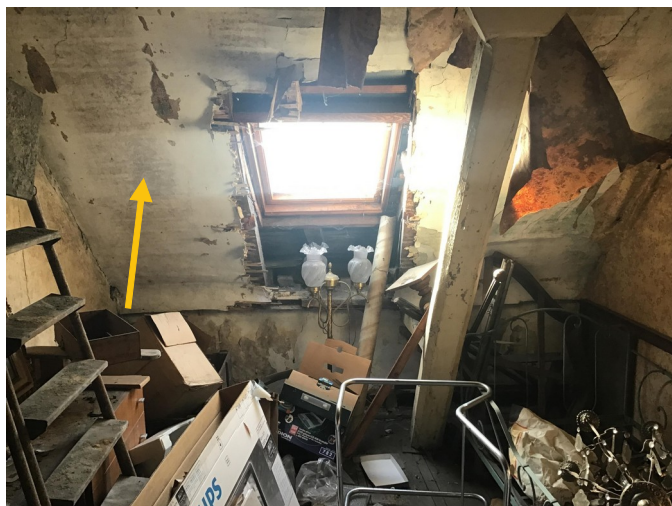
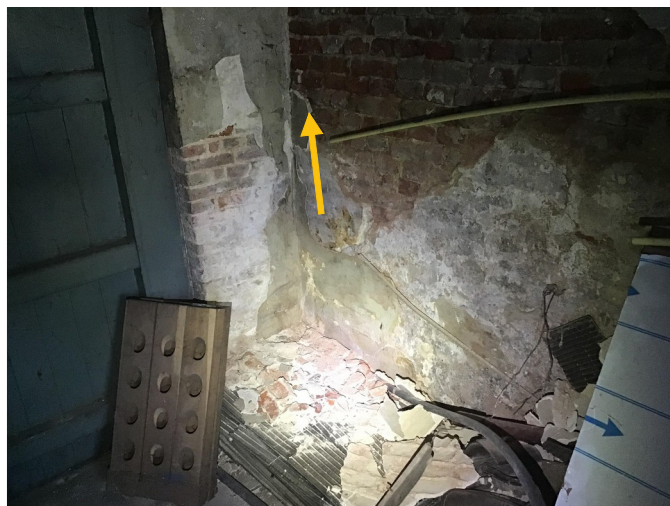
## Fiche 15: Fiche 17: pleisterwerk muur en plafond

Geen asbest

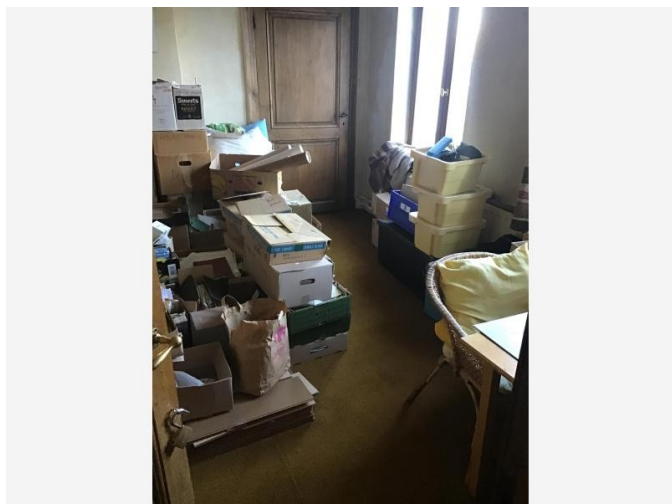
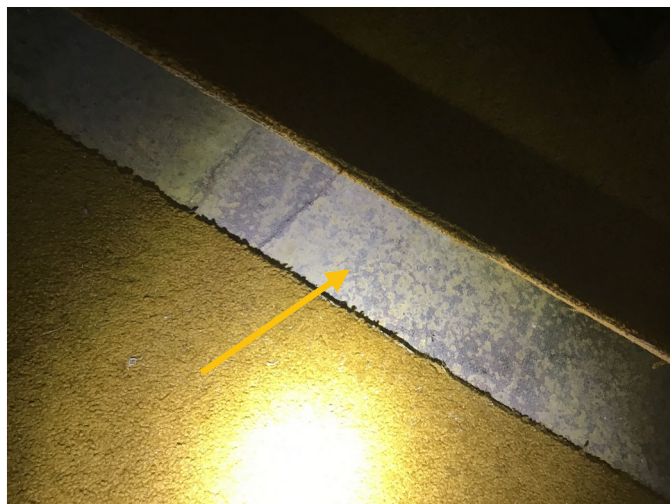
## Fiche 16: Fiche 15: vinyl bureel

Geen asbest
