# Asbestinventarisatetest

Witbornstraat 62, 3404 Landen

Attestnummer : **20241110-000122.000**

Uitgegeven op : **10.11.2024**

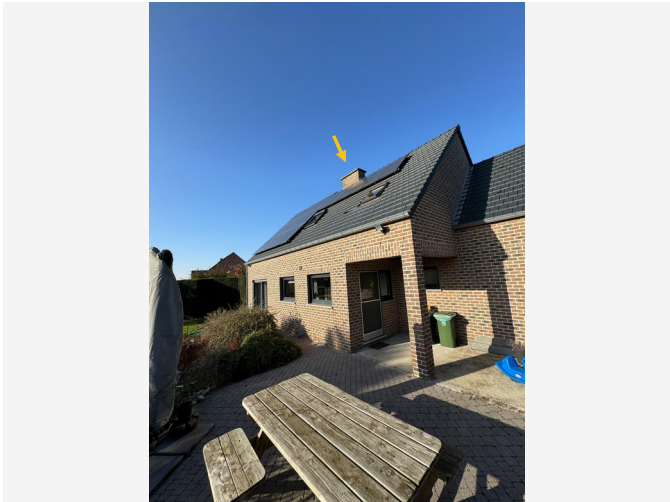
# Fiche 1: Geen inspectie mogelijk van de binnenzijde van de schouw

### Tijdelijke beperking

**Reden:** Er is geen volledige risicobeoordeling mogelijk

**Uitleg van de asbestdeskundige:** De binnenzijde van de schouw kon niet worden geïnspecteerd.

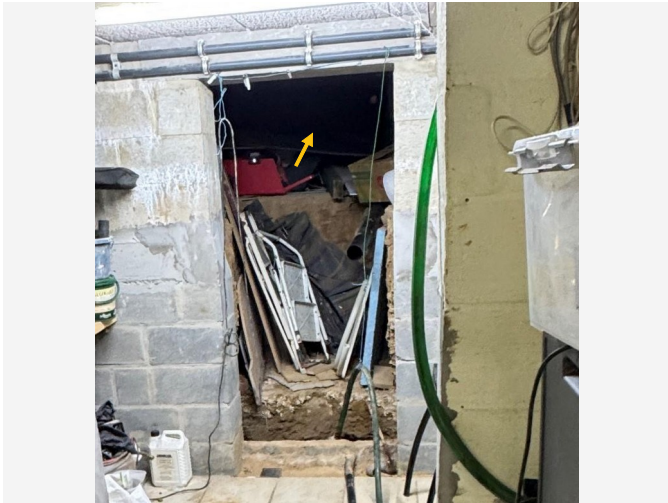
#### Permanente beperking

**Reden:** Het onderzoek kan niet uitgevoerd worden binnen de bepalingen van de Welzijnswet

**Uitleg van de asbestdeskundige:** Besloten ruimte lager dan 1,50 meter.

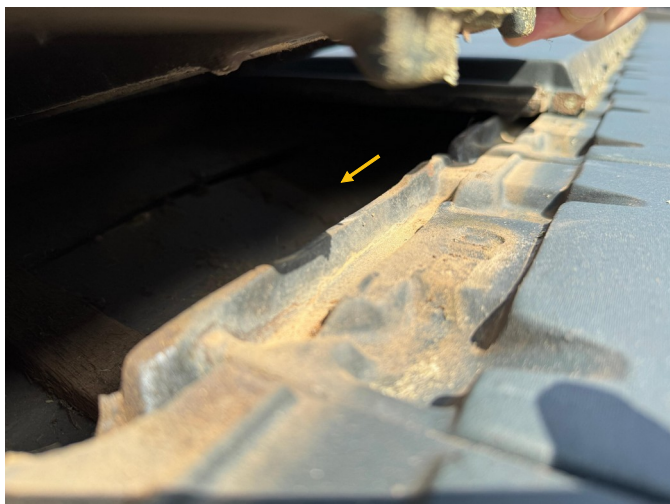
Er is geen asbesthoudende onderdak.

Via het dakvenster in de badkamer werd een flexibel onderdak vastgesteld.

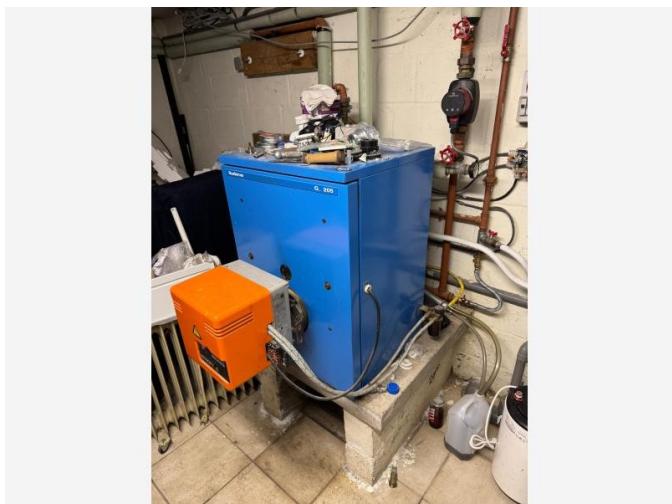
Het fabricagejaar van de CV-ketel dateert van na de periode waarin CV-ketels werden geproduceerd met asbesthoudende onderdelen

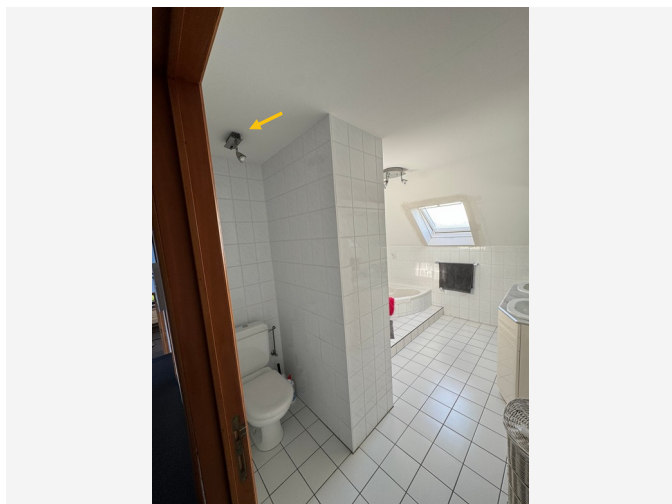
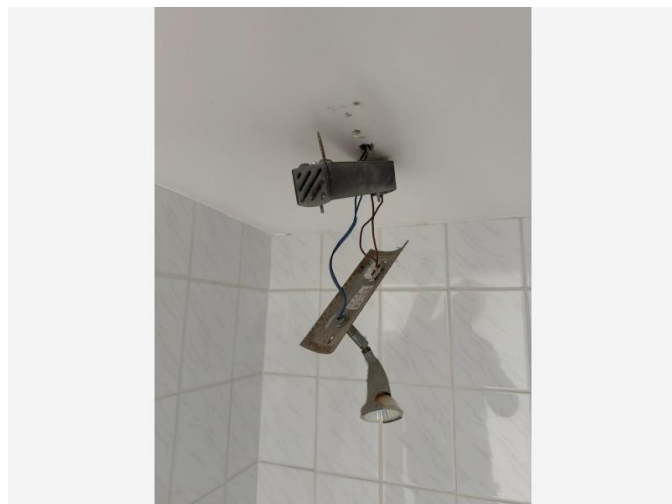
## Fiche 5: Plafondafwerking

Geen asbest

| # | Type | Referentie | Resultaat |
|---|---|---|---|
| 5.1 | Mengmonster | 2 | Geen asbest |

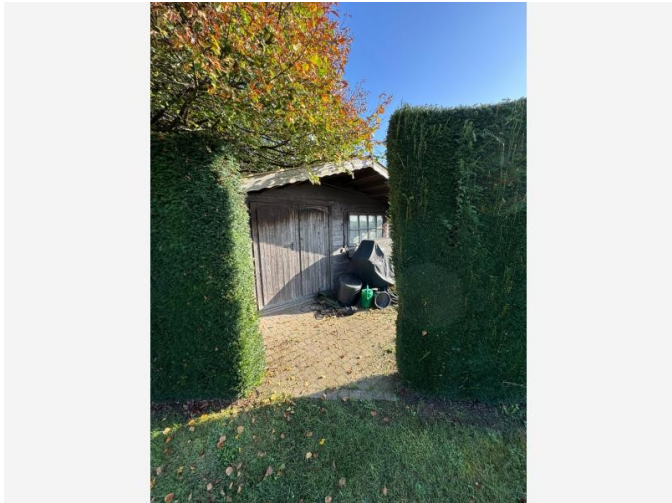
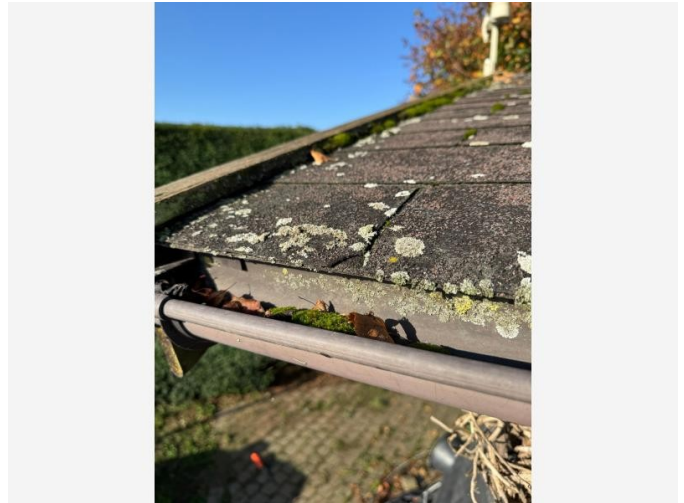
## Fiche 6: Bitumen Shingles tuinhuis

Geen asbest

| # | Type | Referentie | Resultaat |
|---|---|---|---|
| 6.1 | Puntmonster | 3 | Geen asbest |

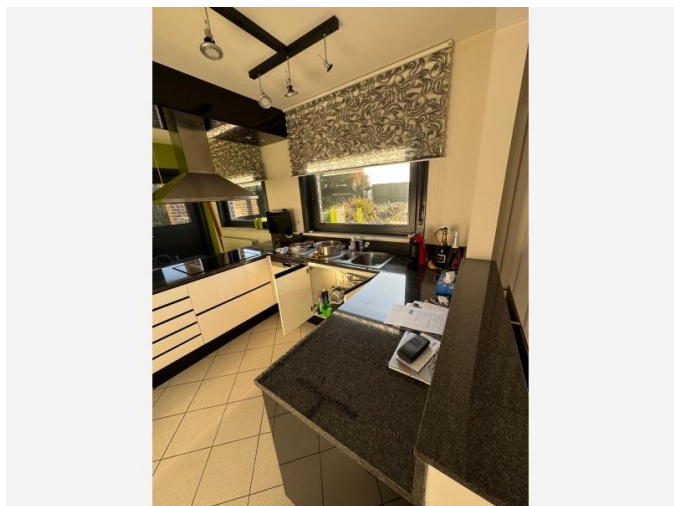
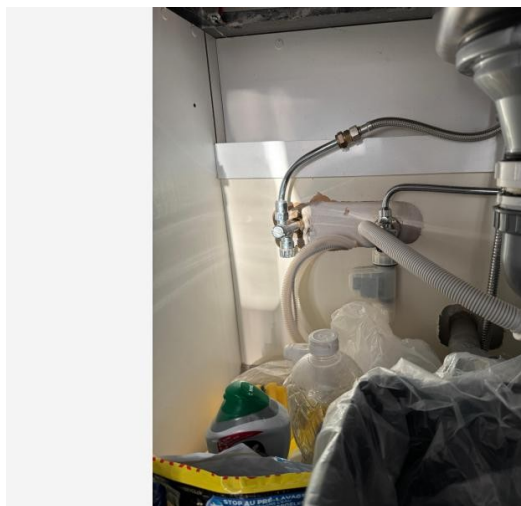
## Fiche 7: Pleisterwerk muren

Geen asbest

| # | Type | Referentie | Resultaat |
|---|---|---|---|
| 7.1 | Mengmonster | 1 | Geen asbest |
