# Asbestinventarisatetest

Wetstraat 91/301, 2060 Antwerpen

Attestnummer : **20241115-000504.000**

Uitgegeven op : **15.11.2024**

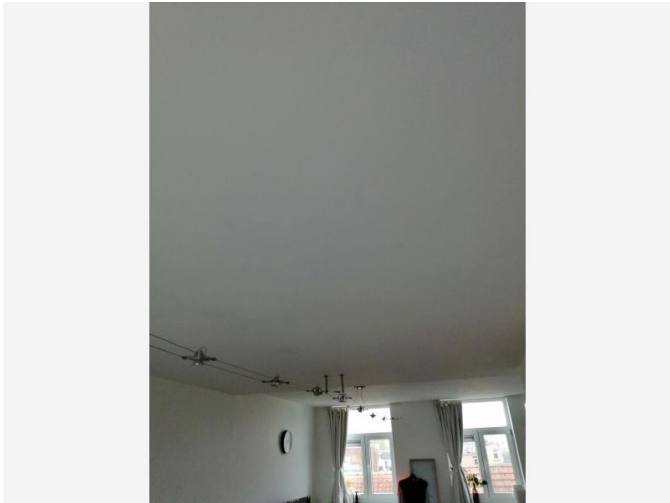
alle plafondtoepassingen in gipskartonplaat (>2011)

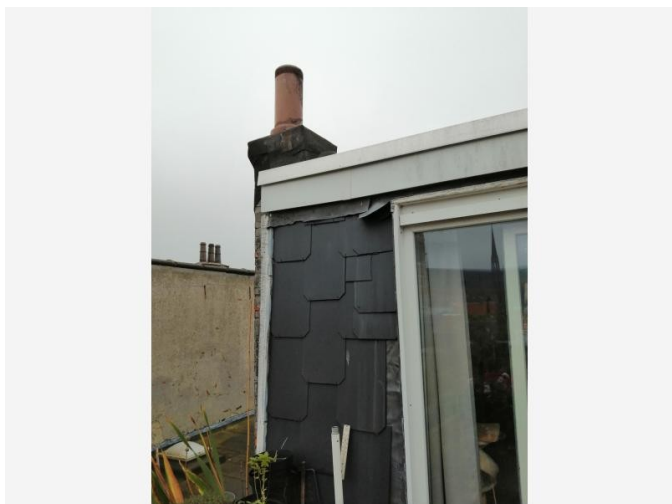
buisdeel is mogelijk asbesthoudend, maar valt buiten het inspectiegebied en maakt deel uit van de gemeenschappelijke delen

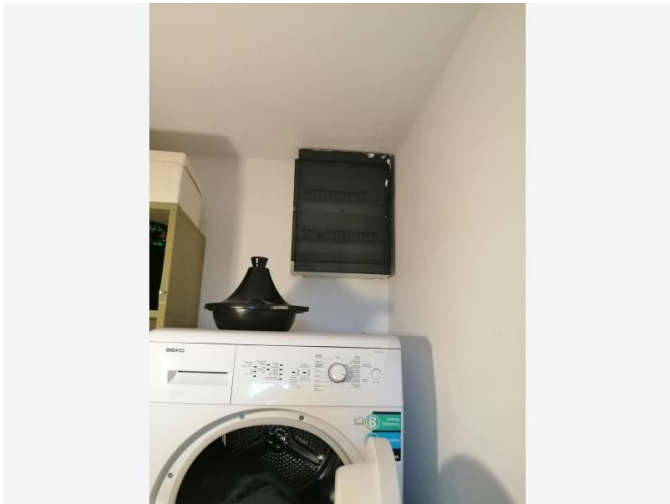
## Fiche 3: gips wanden : voorzetwanden of lichte wanden

toepassingen met gipskartonplaten (na 2011)

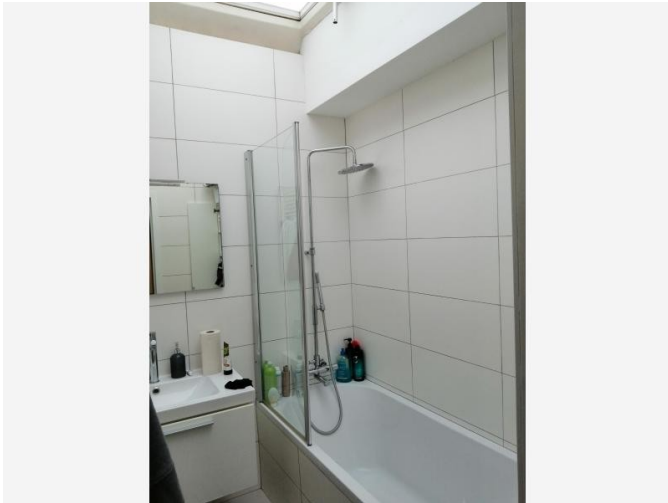
toepassing >2011

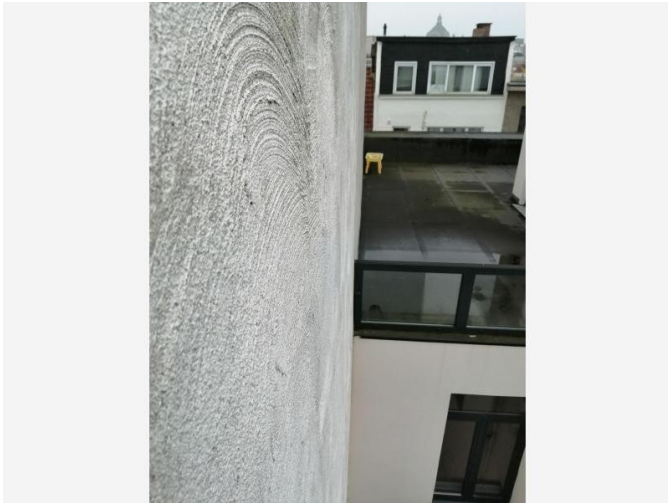
Toepassing valt buiten inspectiegebied appartement, en maakt deel uit van de gemeenschappelijke delen.

Crepi op eps-isolatie >2011

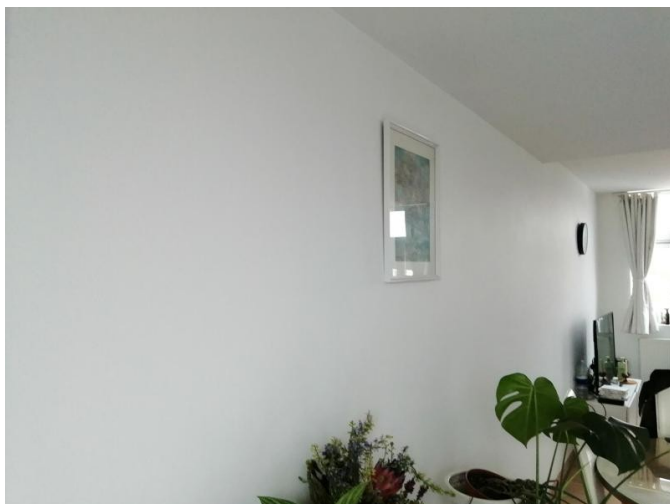
Toepassing na renovatie (bouwaanvraag 2011) - zie bewijsdocument : datering plan  
(voorgevel in-situ gips tot 1m hoogte, overige = voorzetwand)

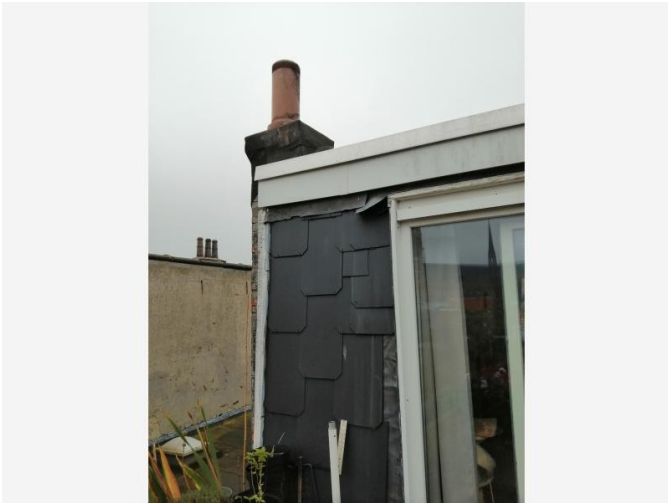
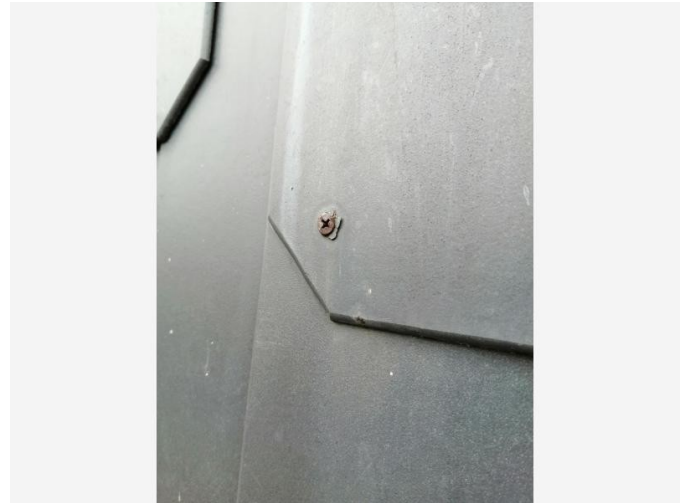
## Fiche 7: leien terras & voorgevel

Geen asbest

| # | Type | Referentie | Resultaat |
|---|---|---|---|
| 7.1 | Puntmonster | WS91A-V3-leien | Geen asbest |
