# Asbestinventarisatetest

Moespikstraat 53, 3300 Tienen

Attestnummer : 20240908-000128.000

Uitgegeven op : 08.09.2024

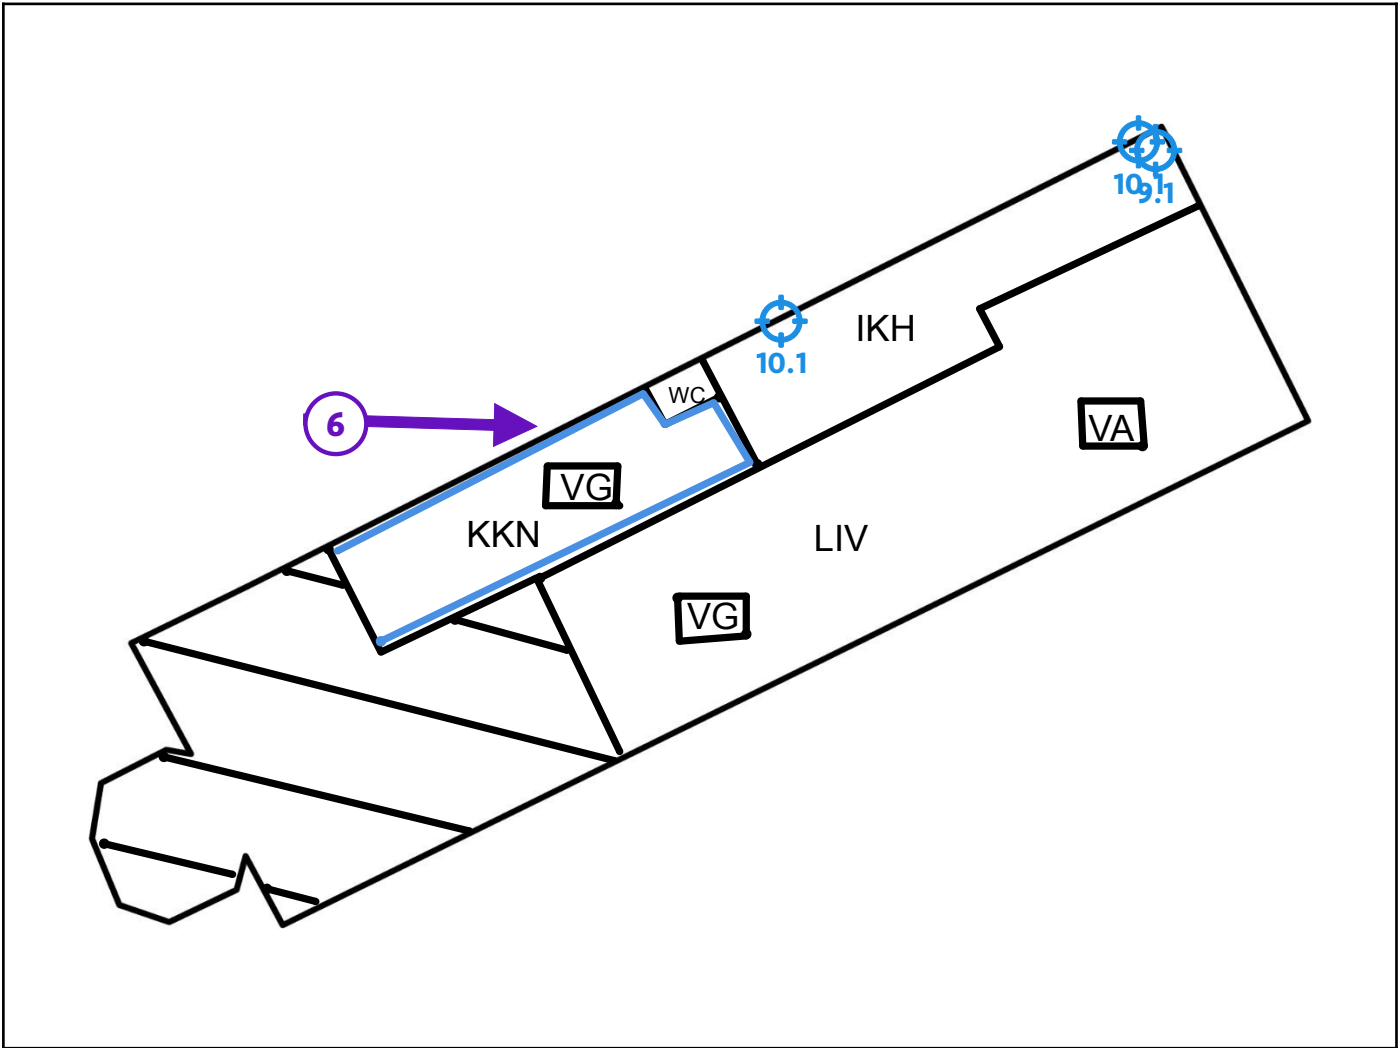
## Plan 1.2: Hoofdgebouw plan gelijkvloers

| Beschrijving | Type | Actie |
|---|---|---|
| 6. Tegellijm keuken | Advies | - |
| 9. Pleisterwerk plafonds | Geen asbest | - |
| 10. Pleisterwerk muren | Geen asbest | - |

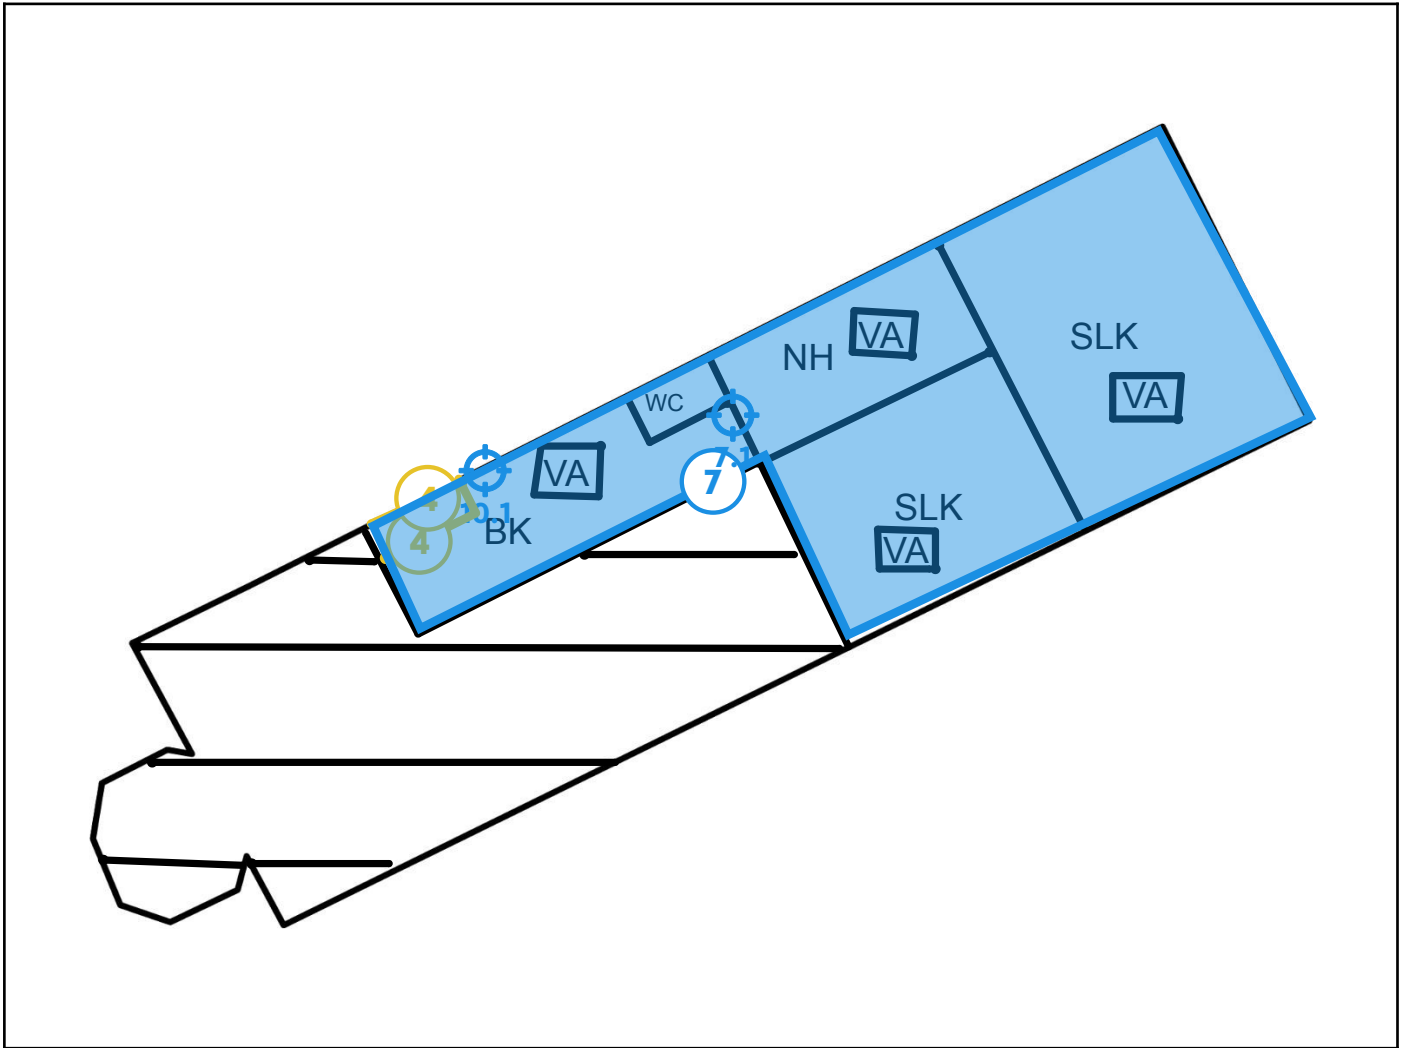
### Plan 1.3: Hoofdgebouw plan 1ste verdieping

| Beschrijving | Type | Actie |
|---|---|---|
| 4. 1ste verdieping beplating rond bad | Asbestmateriaal | Zorgvuldig beheren |
| 7. 1ste verdieping vloerzeil | Geen asbest | - |

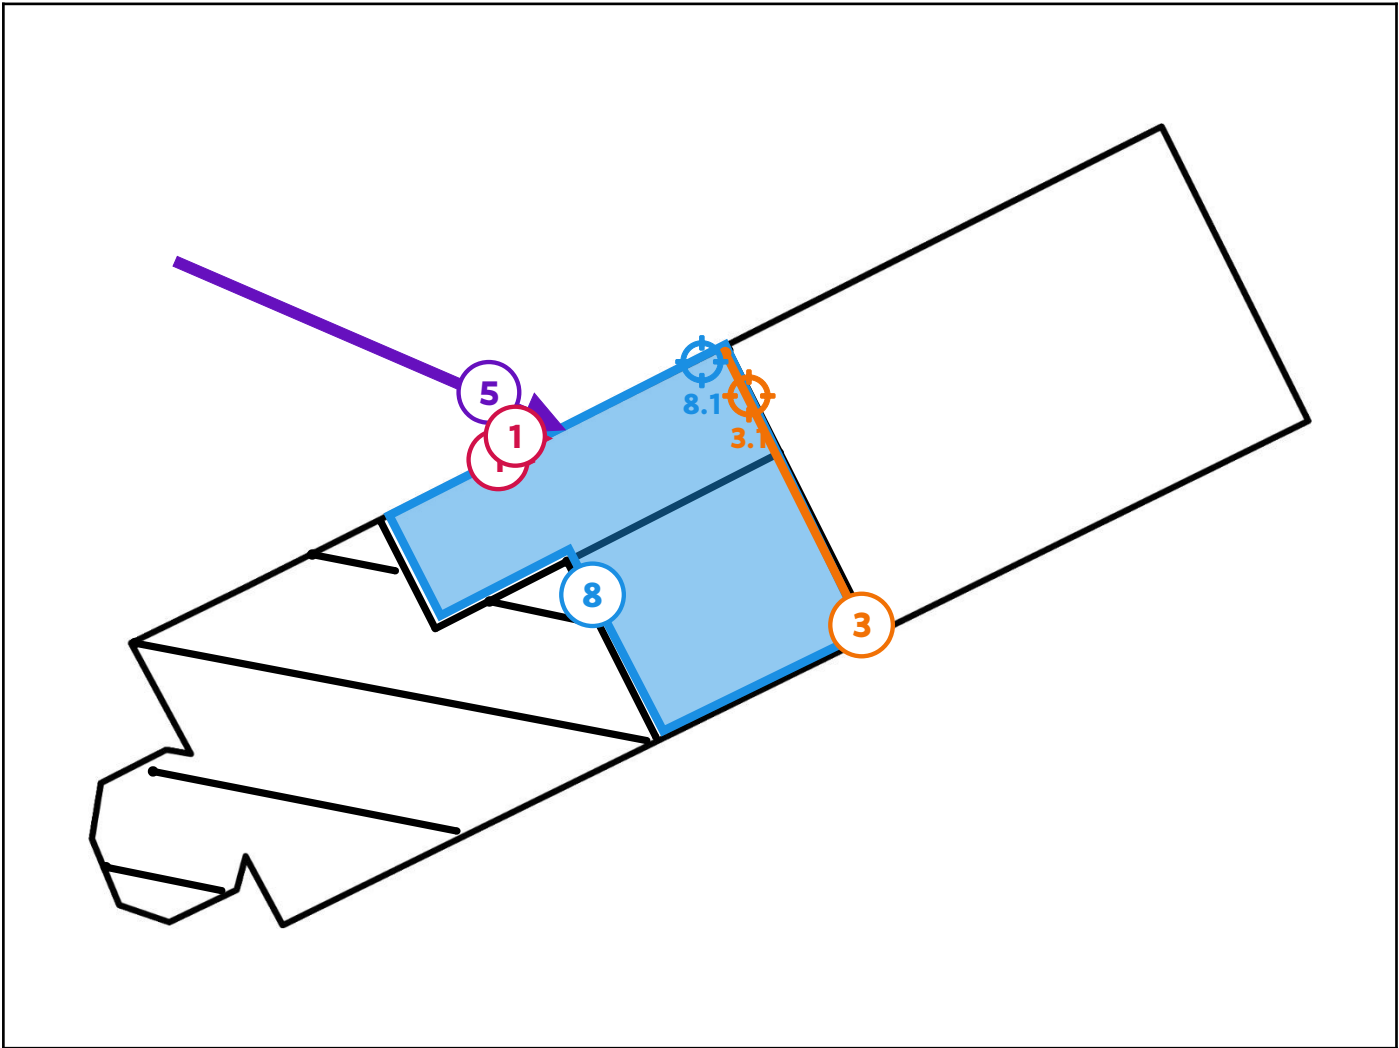
## Plan 1.6: Hoofdgebouw plan daken

| Beschrijving | Type | Actie |
|---|---|---|
| 1. Cementbuizen | Asbestmateriaal | Dringend verwijderen |
| 3. Achtergevel leien | Asbestmateriaal | Verwijderen |
| 5. Platte daken roofing | Advies | - |
| 8. Platte daken roofing | Geen asbest | - |

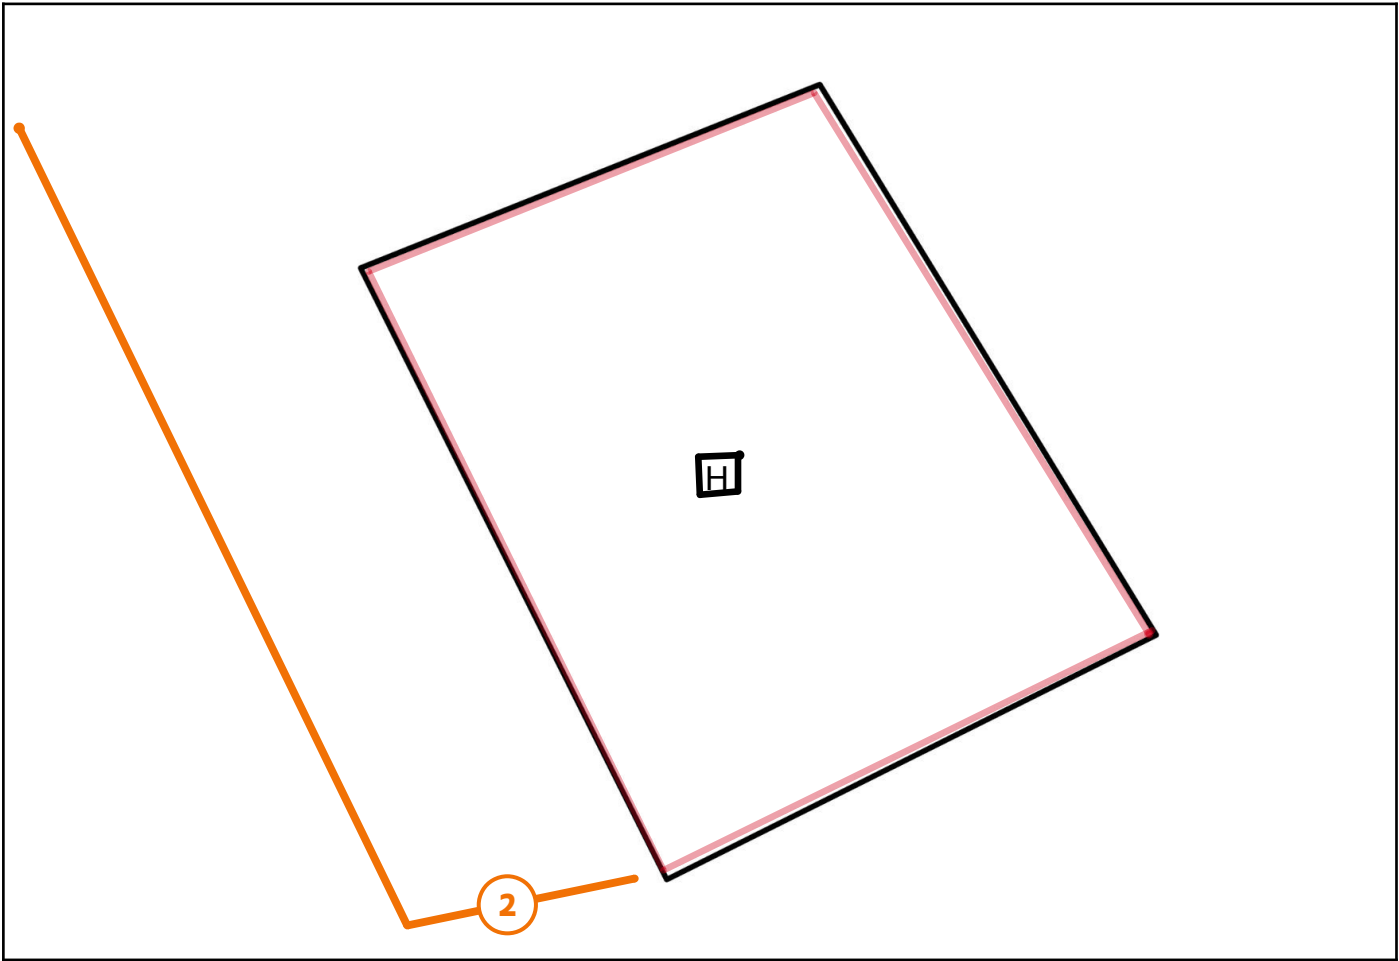
# Plan 2.1: Constructie plan

| Beschrijving | Type | Actie |
|---|---|---|
| 2. Tuin afboording | Asbestmateriaal | Verwijderen |

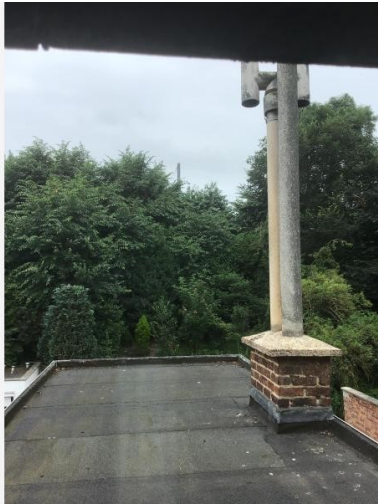
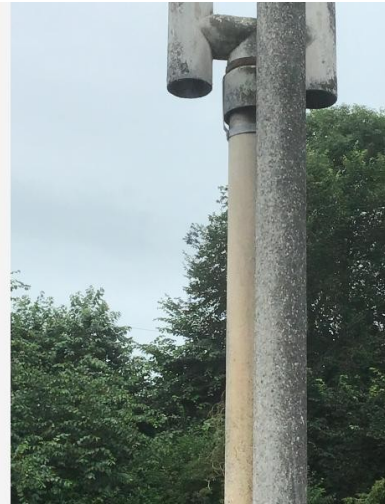
| Eindbeoordeling materiaalrisico | Hoog materiaalrisico en/of hoge kans op vezelvrijgave |

| Asbestsoort (vezeltype) | Crocidoliet aanwezig |
| Toestand van het materiaal | Matig beschadigd, matig verweerd |

| Beschrijving | Cementbuizen |
| Asbestmateriaal | Rookgaskanaal |

**Dringend verwijderen**

- Zorg voor een veilig beheer. Vermijd het beschadigen van het asbestmateriaal. Controleer de toestand jaarlijks op wijzigingen.
- Verwijder dit asbestmateriaal zo snel mogelijk. Volg de toestand goed op.

- Eenvoudige handelingen: mag via doe-het-zelf of door werknemer(s) met opleidingsattest eenvoudige handelingen  
Voor een asbestverdacht rookafvoerkanaal voorziet de wet geen verplichting om deze asbestverdachte toepassing te laten verwijderen door een firma met een opleidingsattest eenvoudige handelingen. U mag, in principe, ongeacht beschadigingen of vrije asbestvezels, deze asbesttoepassing zelf verwijderen met inachtneming van de nodige veiligheidsmaatregelen om uzelf en uw omgeving te beschermen. Een beschadigde asbesttoepassing in slechte staat kan makkelijk verder breken of vergruizen. Er komen dan schadelijke asbestvezels vrij die ingeademd kunnen worden.

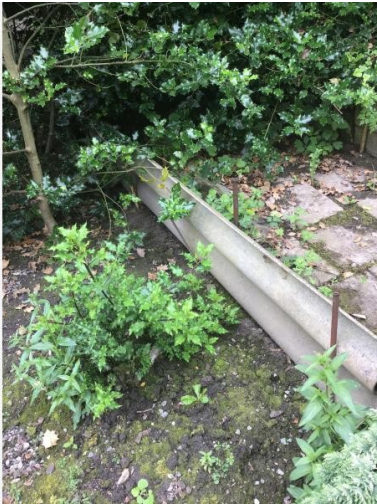
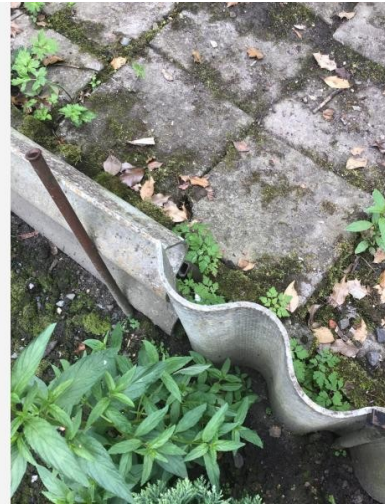
| Eindbeoordeling materiaalrisico | Verhoogd materiaalrisico en/of verhoogde kans op vezelvrijgave |

| Asbestsoort (vezeltype) | Crocidoliet aanwezig |
| Toestand van het materiaal | Matig beschadigd, matig verweerd |

| Beschrijving | Tuin afboording |
| Asbestmateriaal | Dak- en gevelbekleding - Golfplaat |

Verwijderen

- Verwijder dit asbestmateriaal zo snel mogelijk. Volg de toestand goed op.

- Eenvoudige handelingen: mag via doe-het-zelf of door werknemer(s) met opleidingsattest eenvoudige handelingen  
Het materiaal moet verpakt afgevoerd worden naar een erkende inzamelaar of het recyclagepark.

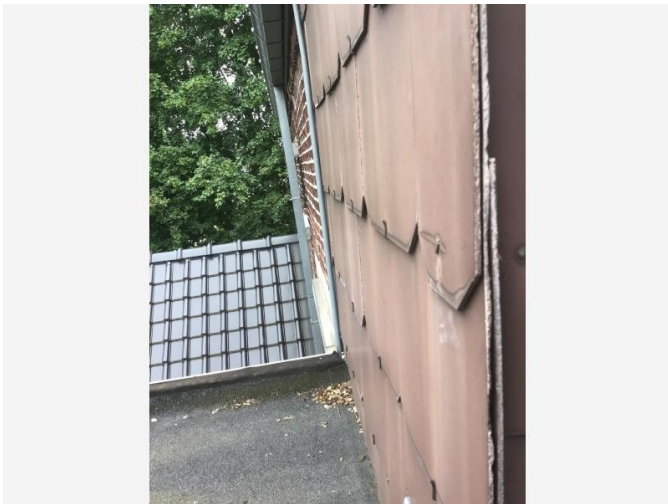
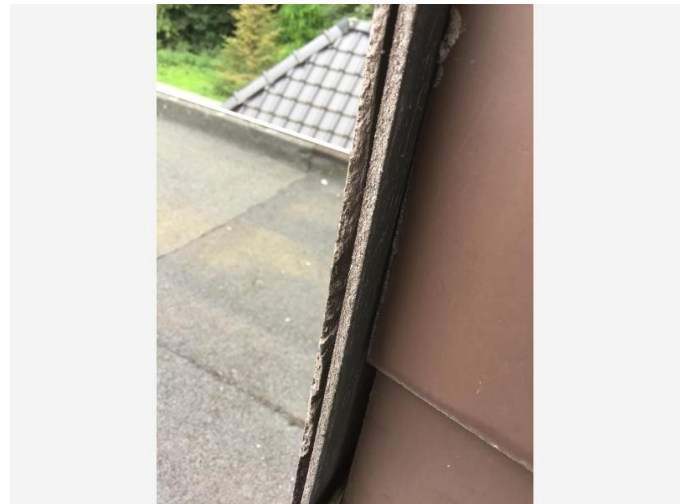
| Eindbeoordeling materiaalrisico | Verhoogd materiaalrisico en/of verhoogde kans op vezelvrijgave |

| Toestand van het materiaal | Matig beschadigd, matig verweerd |

| # | Type | Referentie | Resultaat |
|---|---|---|---|
| 3.1 | Puntmonster | MM03 | Chrysotiel |

| Beschrijving | Achtergevel leien |
| Asbestmateriaal | Dak- en gevelbekleding - Lei, shingle |

Verwijderen

- Zorg voor een veilig beheer. Vermijd het beschadigen van het asbestmateriaal. Controleer de toestand jaarlijks op wijzigingen.
- Verwijder dit asbestmateriaal zo snel mogelijk. Volg de toestand goed op.
- Hemelwater dat afspoelt van asbestcement daken of gevels kan asbestdeeltjes bevatten. Gebruik het enkel voor gesloten circuits (bv. spoelen toiletten). Reinig na het vervangen van het dak of de gevel de dakgoten en regenwaterput of -ton om asbesthoudend sediment of slib te verwijderen

- Eenvoudige handelingen: mag via doe-het-zelf of door werknemer(s) met opleidingsattest eenvoudige handelingen  
Voor gevelleien voorziet de wet geen verplichting om deze asbesthoudende toepassing te laten verwijderen door een firma met een opleidingsattest eenvoudige handelingen. U mag, in principe, ongeacht beschadigingen of vrije asbestvezels, deze asbesttoepassing zelf verwijderen met inachtneming van de nodige veiligheidsmaatregelen om uzelf en uw omgeving te beschermen. Een beschadigde asbesttoepassing in slechte staat kan makkelijk verder breken of vergruizen. Er komen dan schadelijke asbestvezels vrij die ingeademd kunnen worden.

1. leien mogen niet breken of beschadigd worden (nooit gooien of breken)
2. besproei de leien met speciaal fixeermiddel (per keer +- 5m<sup>2</sup>)
3. bevestigingsnagel lei losmaken d.m.v. klauwhamer met blokje hout eronder  
om beschadiging te vermijden
4. leien één voor één losmaken
5. leien één voor één voorzichtig stapelen in een asbestafvalzak (niet breken)
6. met het asbestafval kunt u terecht op het recyclagepark of bij een geregistreerde .

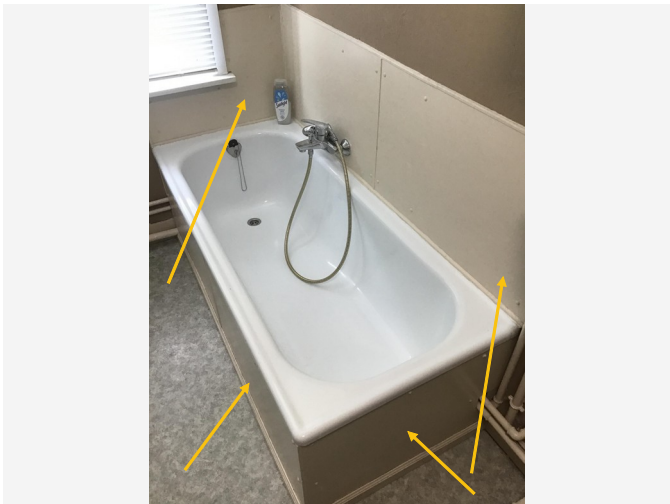
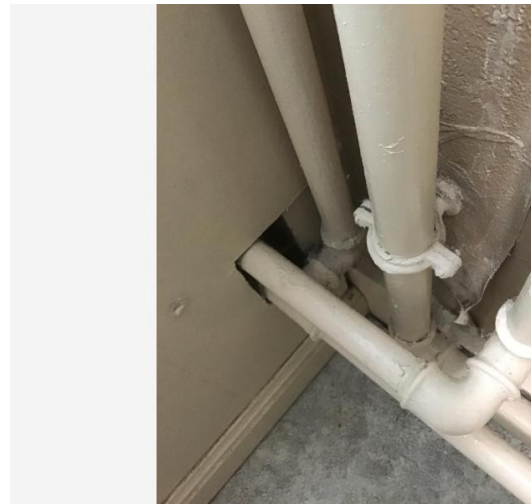
| Eindbeoordeling materiaalarisico | Zeer laag materiaalarisico en/of zeer lage kans op vezelvrijgave |

| Toestand van het materiaal | Onbeschadigd, niet verweerd |

| Beschrijving | 1ste verdieping beplating rond bad |
| Asbestmateriaal | Plaat, paneel, tablet - Type Menuiserie |

Zorgvuldig beheren

- Zorg voor een veilig beheer. Vermijd het beschadigen van het asbestmateriaal. Controleer de toestand jaarlijks op wijzigingen.

- Eenvoudige handelingen: mag via doe-het-zelf of door werknemer(s) met opleidingsattest eenvoudige handelingen  
Indien het asbestverdachte plaatmateriaal volledig intact is en er geen vrije asbestvezels zichtbaar zijn, voorziet de wet geen verplichting om deze asbestverdachte toepassing te laten verwijderen door een firma met een opleidingsattest eenvoudige handelingen. U mag, in principe, deze asbesttoepassing zelf verwijderen met in achtneming van de nodige veiligheidsmaatregelen om uzelf en uw omgeving te beschermen. Tijdens het verwijderen van de asbesttoepassing moet het materiaal intact blijven.

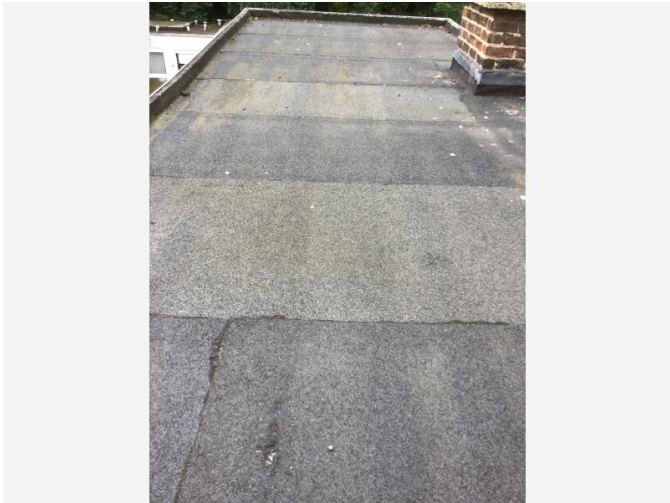
De zichtbare dakbedekking is niet asbesthoudend (analyse). Er kan geen bewijs worden voorgelegd dat de oude roofinglaag is verwijderd, waardoor er dient aangenomen te worden dat de oude roofinglaag nog aanwezig is en volledig bedekt wordt door de niet asbesthoudende roofinglaag.

Het vermelden van de ingekapselde roofing is noodzakelijk in het kader van onze opdracht over het veilig beheer of verwijdering van asbestverdachte materialen.

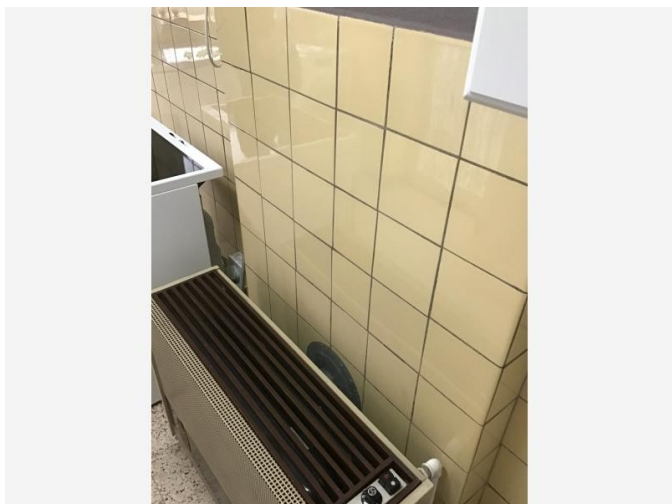
De muurtegels waren in goede staat en er was geen beschadiging vast te stellen.

In de periode dat deze woning werd gebouwd, werd frequent asbestverdachte tegellijm gebruikt.

Bij verwijdering van de muurtegels is het raadzaam de nodige beschermingsmiddelen te dragen om alle risico uit te sluiten.

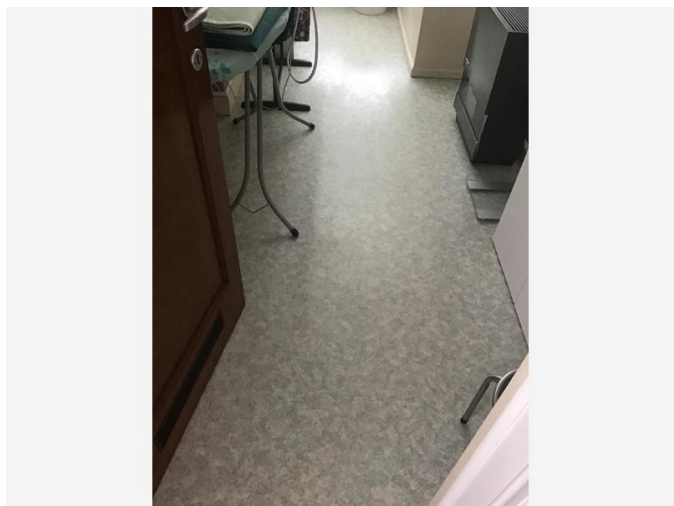
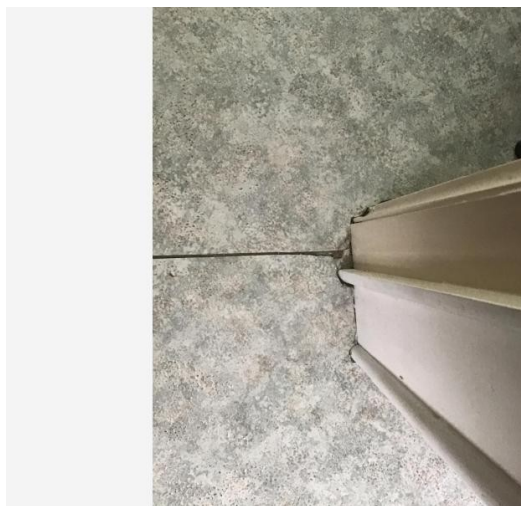
## Fiche 7: 1ste verdieping vloerzeil

Geen asbest

| # | Type | Referentie | Resultaat |
|---|---|---|---|
| 7.1 | Puntmonster | MM05 | Geen asbest |

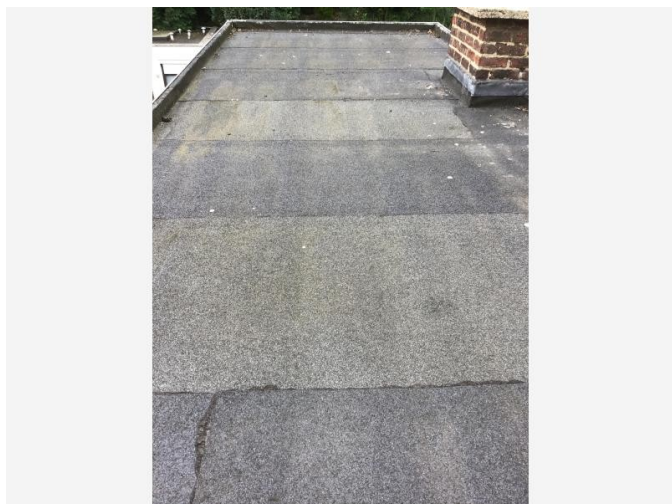
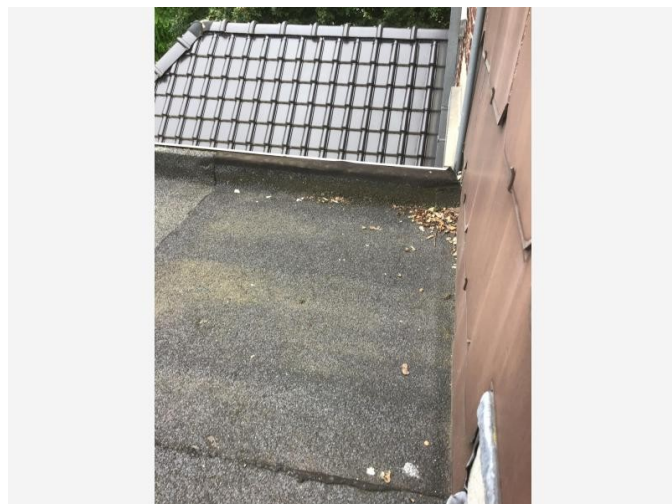
## Fiche 8: Platte daken roofing

Geen asbest

| # | Type | Referentie | Resultaat |
|---|---|---|---|
| 8.1 | Puntmonster | MM04 | Geen asbest |

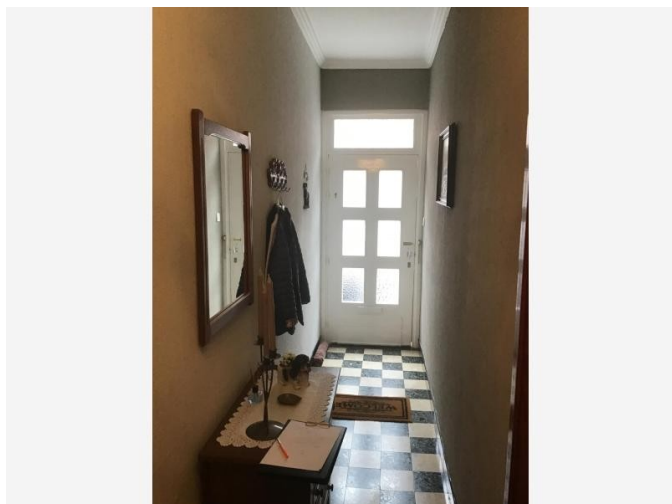
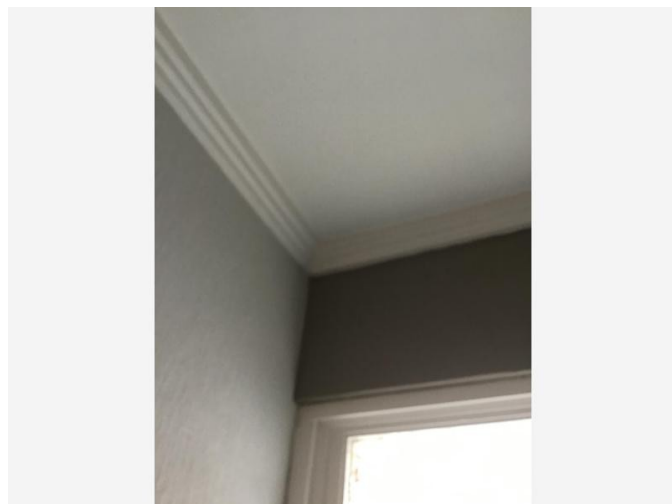
## Fiche 9: Pleisterwerk plafonds

Geen asbest

| # | Type | Referentie | Resultaat |
|---|---|---|---|
| 9.1 | Mengmonster | MM02 | Geen asbest |
