# Asbestinventarisatetest

Jan Verbertlei 26, 2650 Edegem

Attestnummer : 20241024-000505.000

**Niet-asbestveilig**

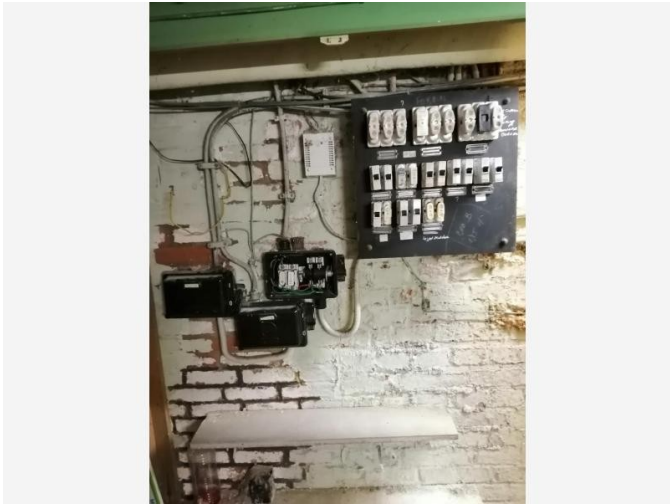
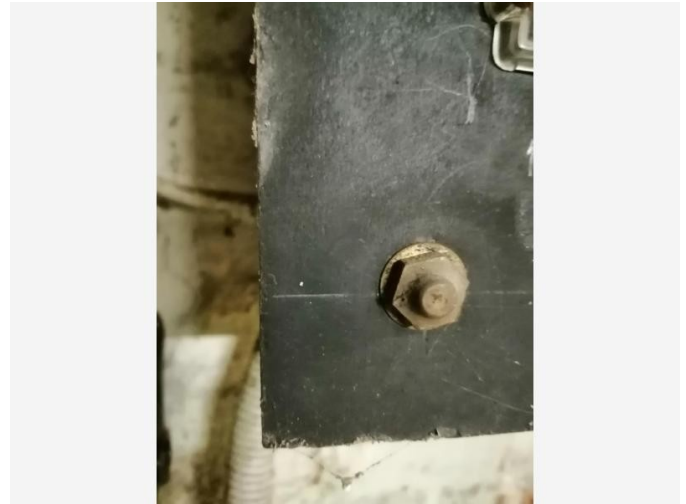
Het asbestmateriaal valt onder de mijlpaal van 2034.

Verwijderen

| Eindbeoordeling materiaalisico | Laag materiaalisico en/of verlaagde kans op vezelvrijgave |

| Gebondenheid | Categorie 2: niet-hechtgebonden met matrix |
| Asbestsoort (vezeltype) | Alleen chrysotiel |
| Asbestconcentratie | Hoog (>= 50%) |
| Toestand van het materiaal | Onbeschadigd, niet verweerd |

| Asbestmateriaal | plaatmateriaal onbekend: te hard voor pical, te zacht voor massal, effen zwart |

- Zorg voor een veilig beheer. Vermijd het beschadigen van het asbestmateriaal. Controleer de toestand jaarlijks op wijzigingen.

- Eenvoudige handelingen: mag via doe-het-zelf of door werknemer(s) met opleidingsattest eenvoudige handelingen  
De montageplaten zijn hechtgebonden. Na vervanging van de elektrische componenten kunnen de montageplaten eenvoudig afgeschroefd worden, en in één geheel worden afgevoerd als asbesthoudend materiaal.

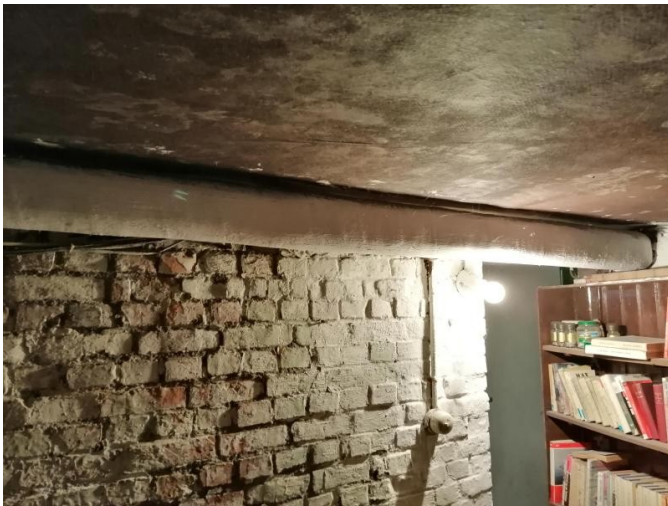
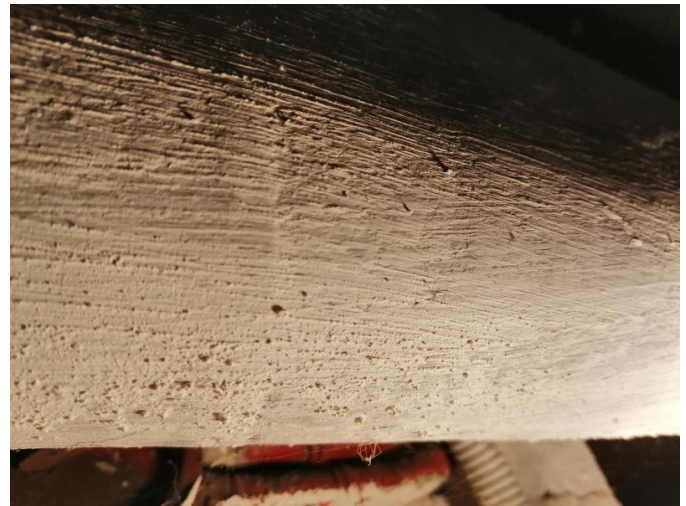
Het asbestmateriaal valt onder de mijlpaal van 2034.

Verwijderen

Beschadig de buisisolatie niet, en scherm de vrije uiteinden luchtdicht af.

| Eindbeoordeling materiaalarisico | Laag materiaalarisico en/of verlaagde kans op vezelvrijgave |

| Gebondenheid | Categorie 2: niet-hechtgebonden met matrix |
| Asbestconcentratie | Laag (< 50%) |
| Toestand van het materiaal | Licht beschadigd, licht verweerd. Intact calciumsilicaatmateriaal of categorie III 'gebondenheid' |

| Asbestmateriaal | In-situ afwerkingslagen - Thermische isolatie |

- Scherm in afwachting van verwijdering het asbestmateriaal af van luchtstromingen en verstoring: bijvoorbeeld door het te verpakken, te fixeren, af te dekken, signalisatie - afbakening aan te brengen, ...

- Hermetische zone (erkend asbestverwijderaar)  
De vrijgave van vrije asbestvezels is onvermijdelijk bij deze niet-hechtgebonden toepassing.

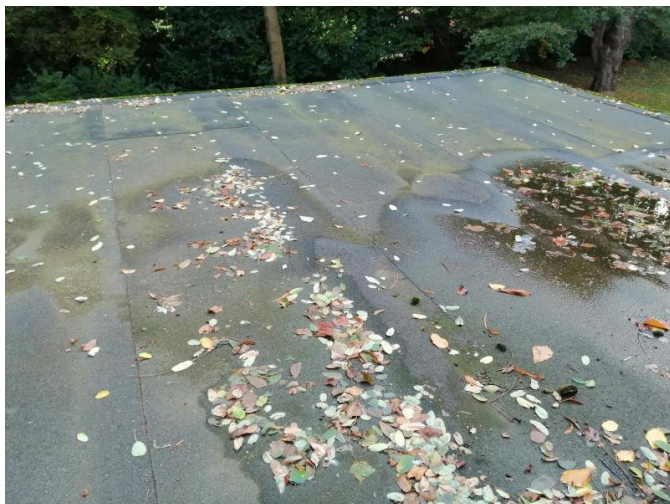
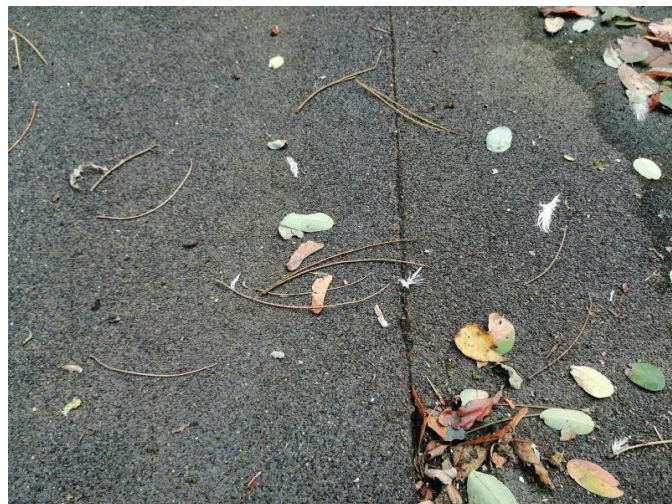
Het asbestmateriaal valt onder de mijlpaal van 2040.

Zorgvuldig beheren

Laat bij een volgende overlaging staalnames uitvoeren (tot op de dakdrager). Dit kan mogelijks de aanwezigheid van asbest uitsluiten.

| Eindbeoordeling materiaalrisico | Laag materiaalrisico en/of verlaagde kans op vezelvrijgave |

| Gebondenheid | Categorie 1: hechtgebonden in oorsprong |
| Asbestsoort (vezeltype) | Crocidoliet aanwezig |
| Toestand van het materiaal | Onbeschadigd, niet verweerd |

| Asbestmateriaal | Dak- en gevelbekleding - Roofing |

- Zorg voor een veilig beheer. Vermijd het beschadigen van het asbestmateriaal. Controleer de toestand jaarlijks op wijzigingen.
- Voer bijkomende staalname(s) uit.

- Eenvoudige handelingen: mag via doe-het-zelf of door werknemer(s) met opleidingsattest eenvoudige handelingen  
Vrijgave van vezelinschakelen is bij verwijdering onwaarschijnlijk. Gezien de aard van de werken best arbeidskrachten met opleidingsattest inzetten.

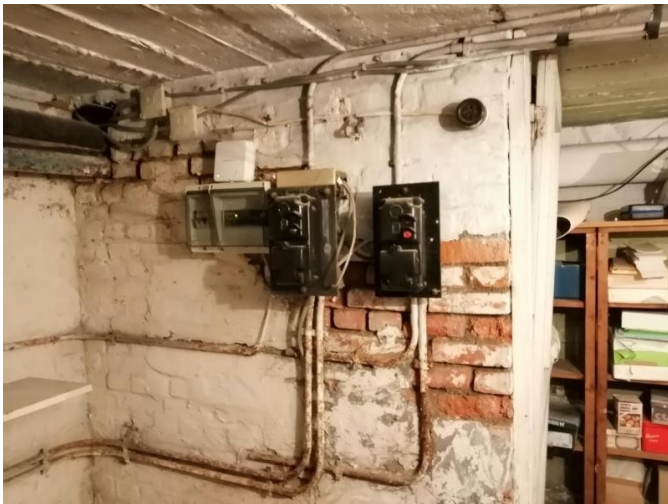
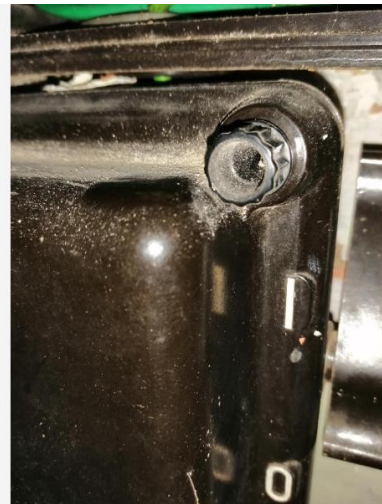
Het asbestmateriaal valt onder de mijlpaal van 2040.

Zorgvuldig beheren

| Eindbeoordeling materiaalrisico | Laag materiaalrisico en/of verlaagde kans op vezelvrijgave |

| Gebondenheid | Categorie 1: hechtgebonden in oorsprong |
| Asbestsoort (vezeltype) | Crocidoliet aanwezig |
| Toestand van het materiaal | Onbeschadigd, niet verweerd |

| Asbestmateriaal | Plaat, paneel, tablet - Type Bakeliet |

- Zorg voor een veilig beheer. Vermijd het beschadigen van het asbestmateriaal. Controleer de toestand jaarlijks op wijzigingen.

- Eenvoudige handelingen: mag via doe-het-zelf of door werknemer(s) met opleidingsattest eenvoudige handelingen

Toepassingen losschroeven en vervangen door recente. Werk spanningsloos!

Tellerkasten kunnen enkel door de distributiebeheerder vervangen worden. Mogelijk bij de introductie van een digitale meter.

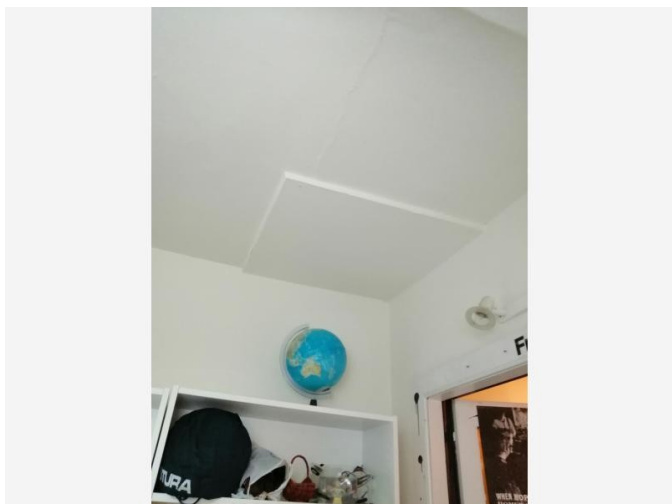
Situeringsfoto

### Tijdelijke beperking

**Reden:** toegang definitief afgesloten

**Uitleg van de asbestdeskundige:** toegang definitief afgesloten, openen vergt destructieve ingreep

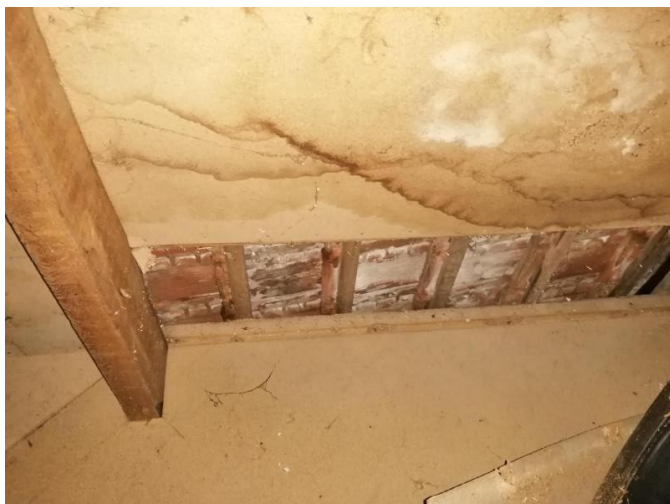
onderdak ontbreekt

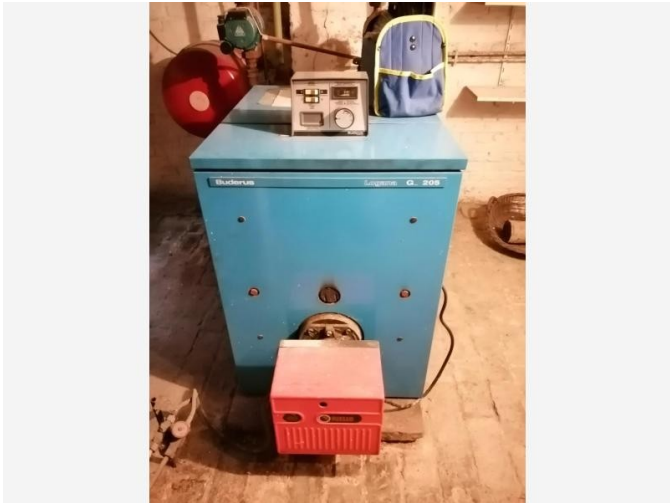
afdichtingskoord niet waarneembaar

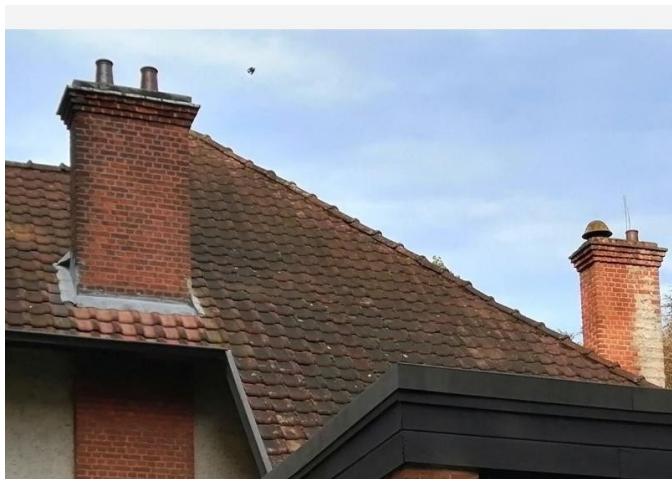
trekversterkers in terra-cotta, ventilatiekap in pvc

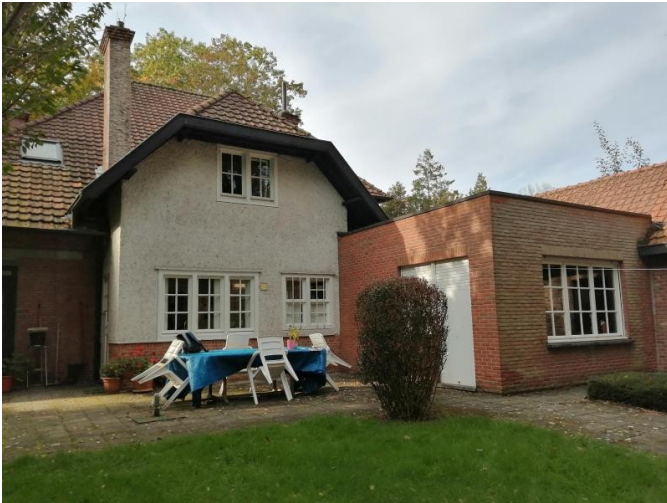
bezetting buitenmuren in klassieke overschilderde cementbezetting.

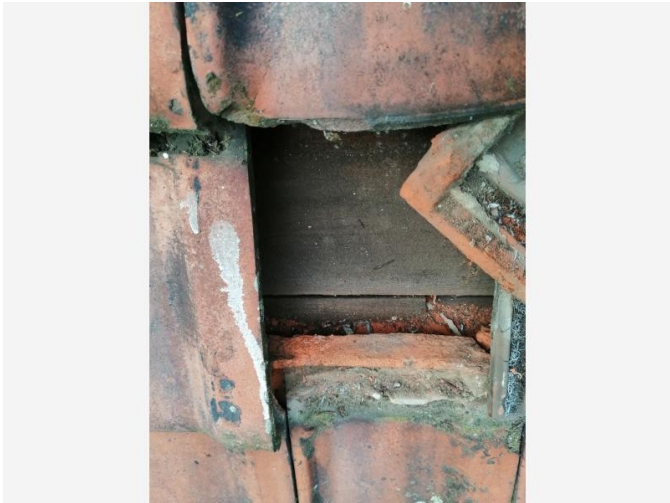
onderdak in hout

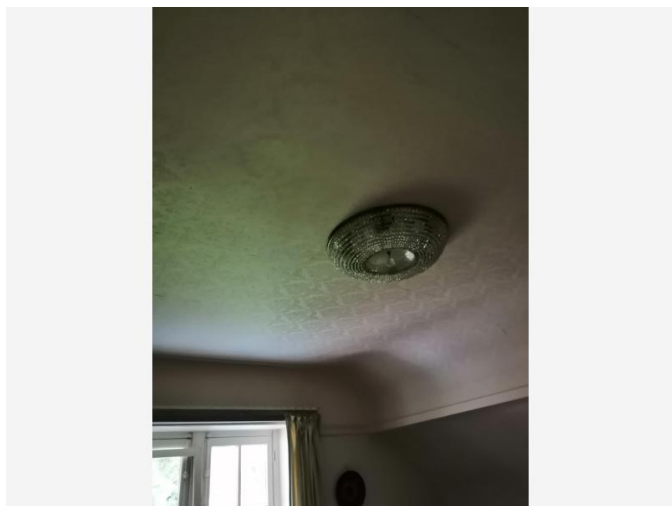
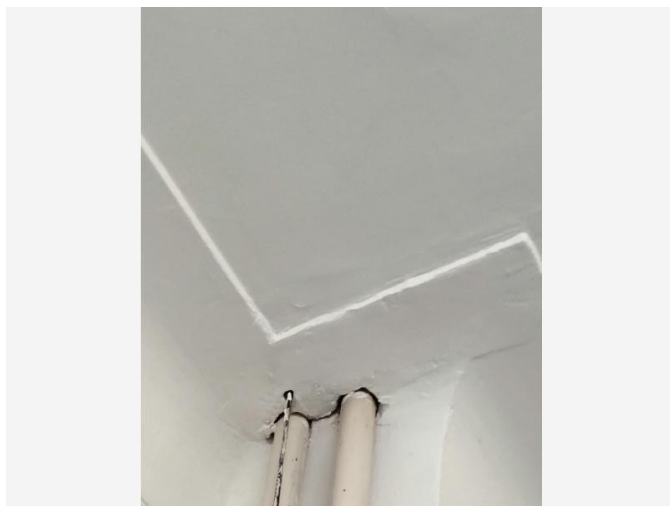
Geen asbest

| # | Type | Referentie | Resultaat |
|---|---|---|---|
| 11.1 | Mengmonster | JVL26E-gips plafond | Geen asbest |

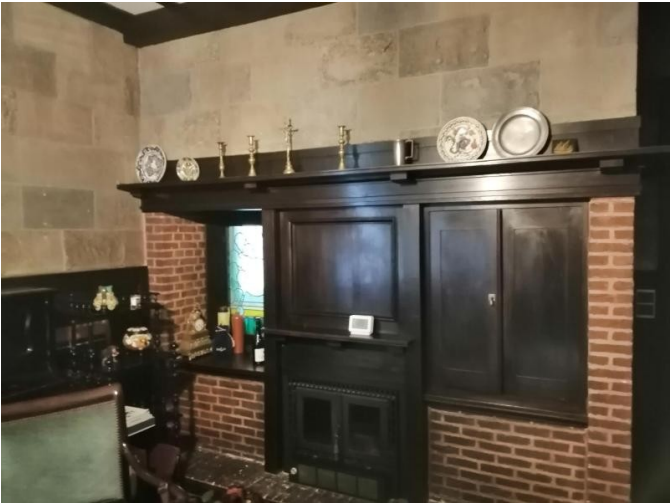
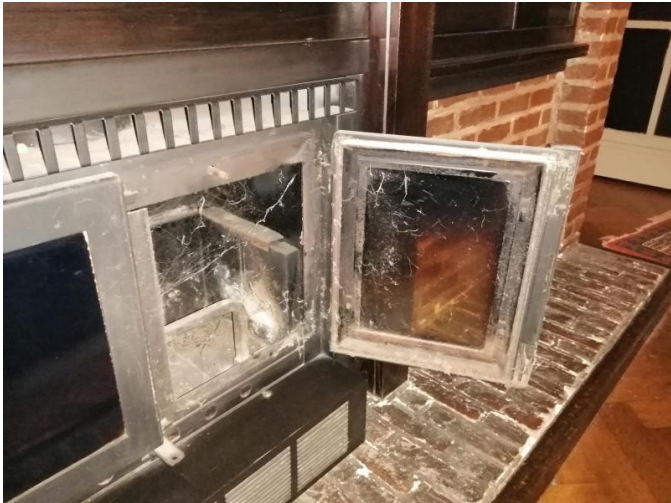
Geen asbest

| # | Type | Referentie | Resultaat |
|---|---|---|---|
| 12.1 | Puntmonster | JVL26E-koord | Geen asbest |

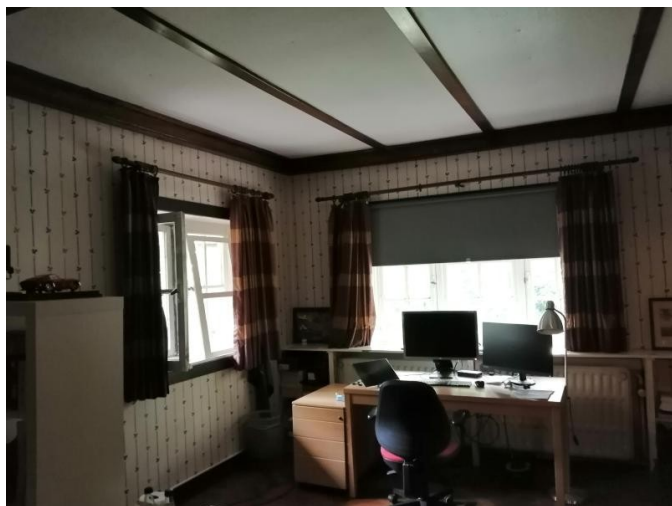
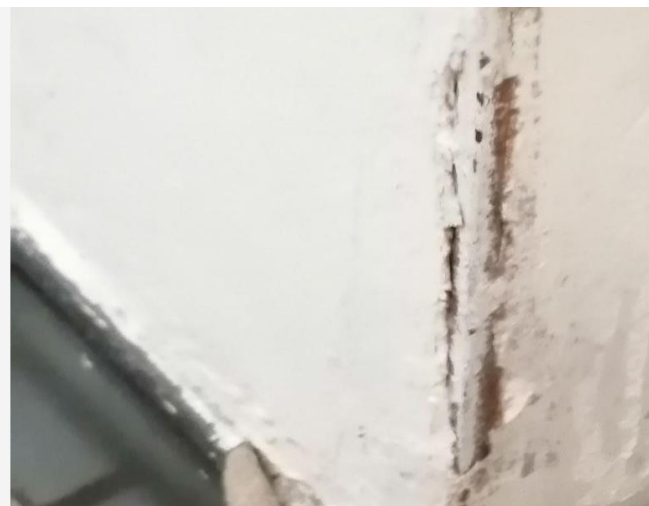
## Fiche 13: gips wanden

Geen asbest

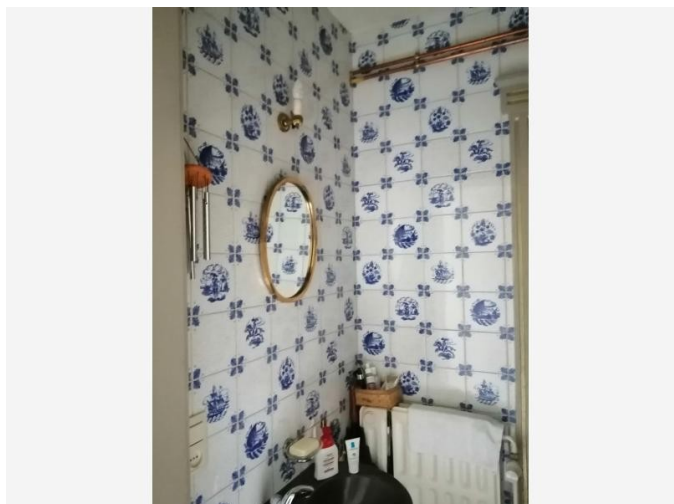
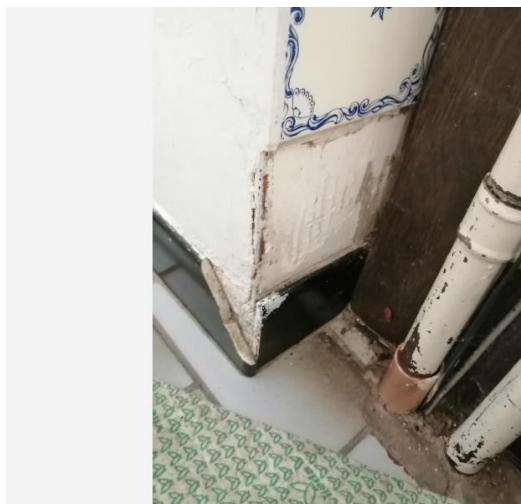
## Fiche 14: tegellijm

Geen asbest
