# Asbestinventarisatetest

Molenstraat 23, 1700 Dilbeek

Attestnummer : 20241116-000143.000

Uitgegeven op : 16.11.2024

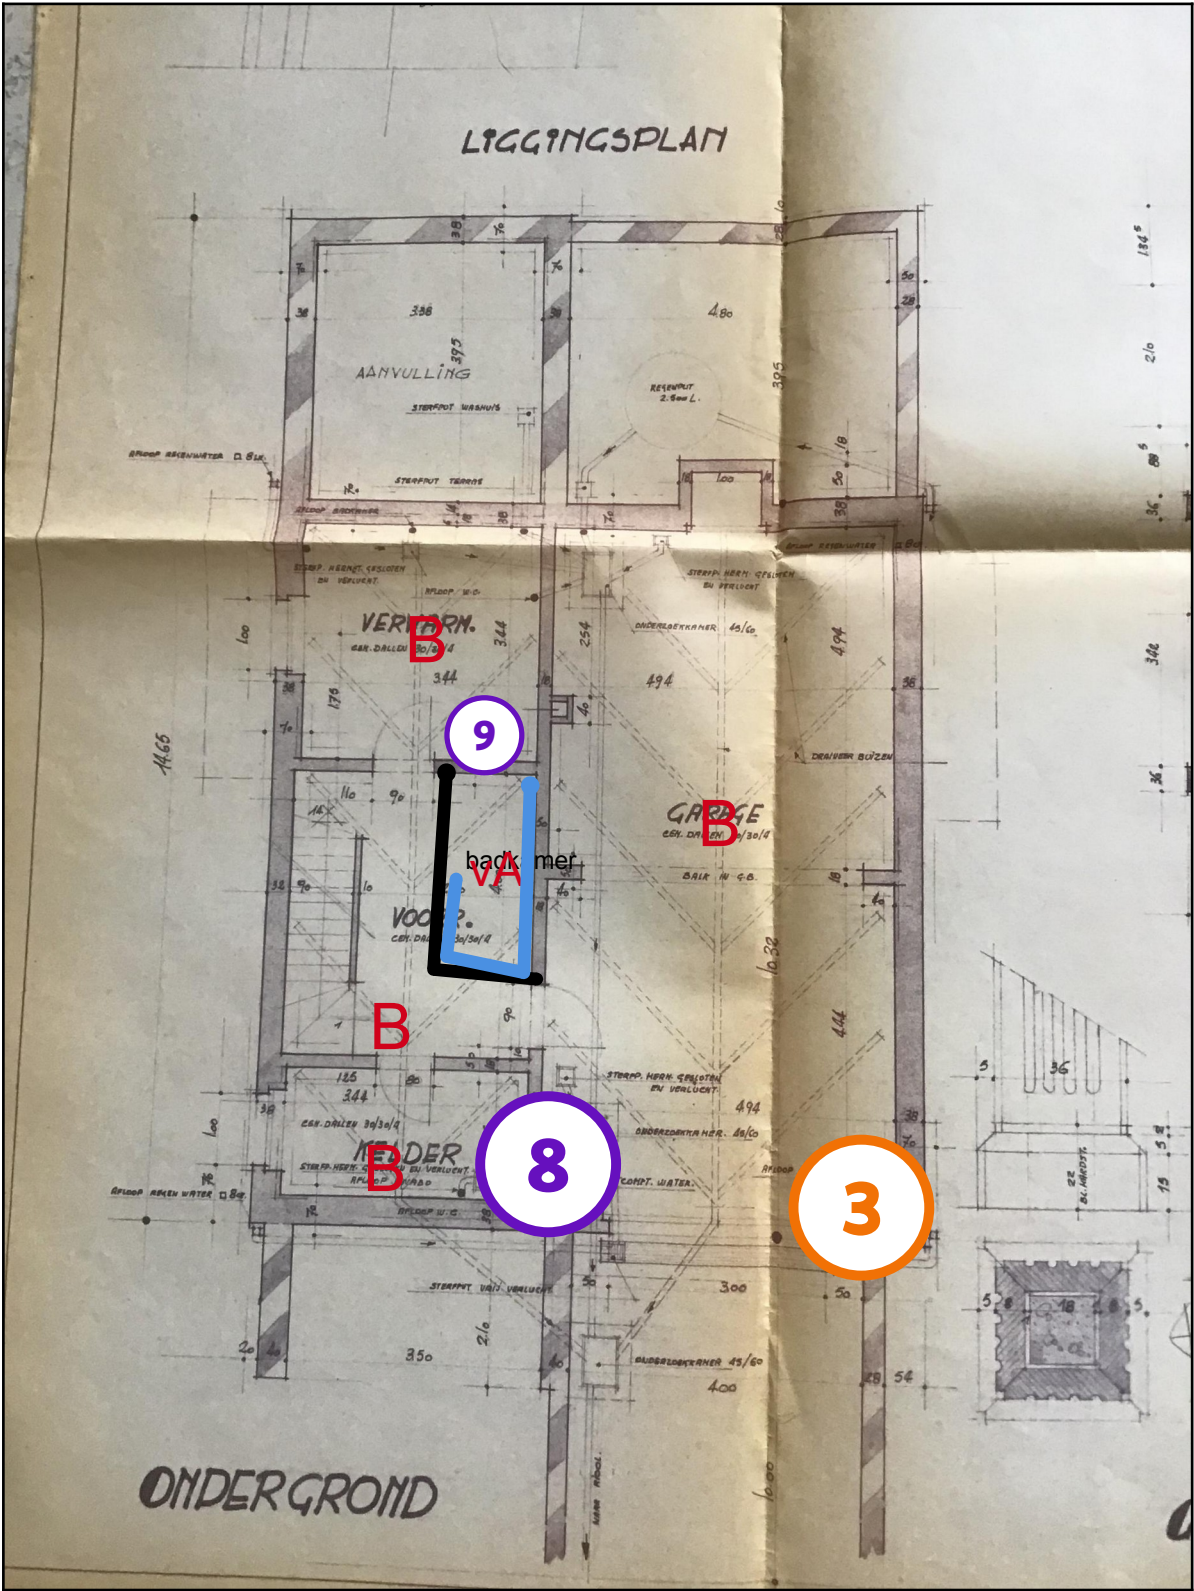
# Plan 1.2: Kelderverdieping

| 3. Kelder - plaat zekeringen | Asbestmateriaal | <a href="#">Verwijderen</a> |

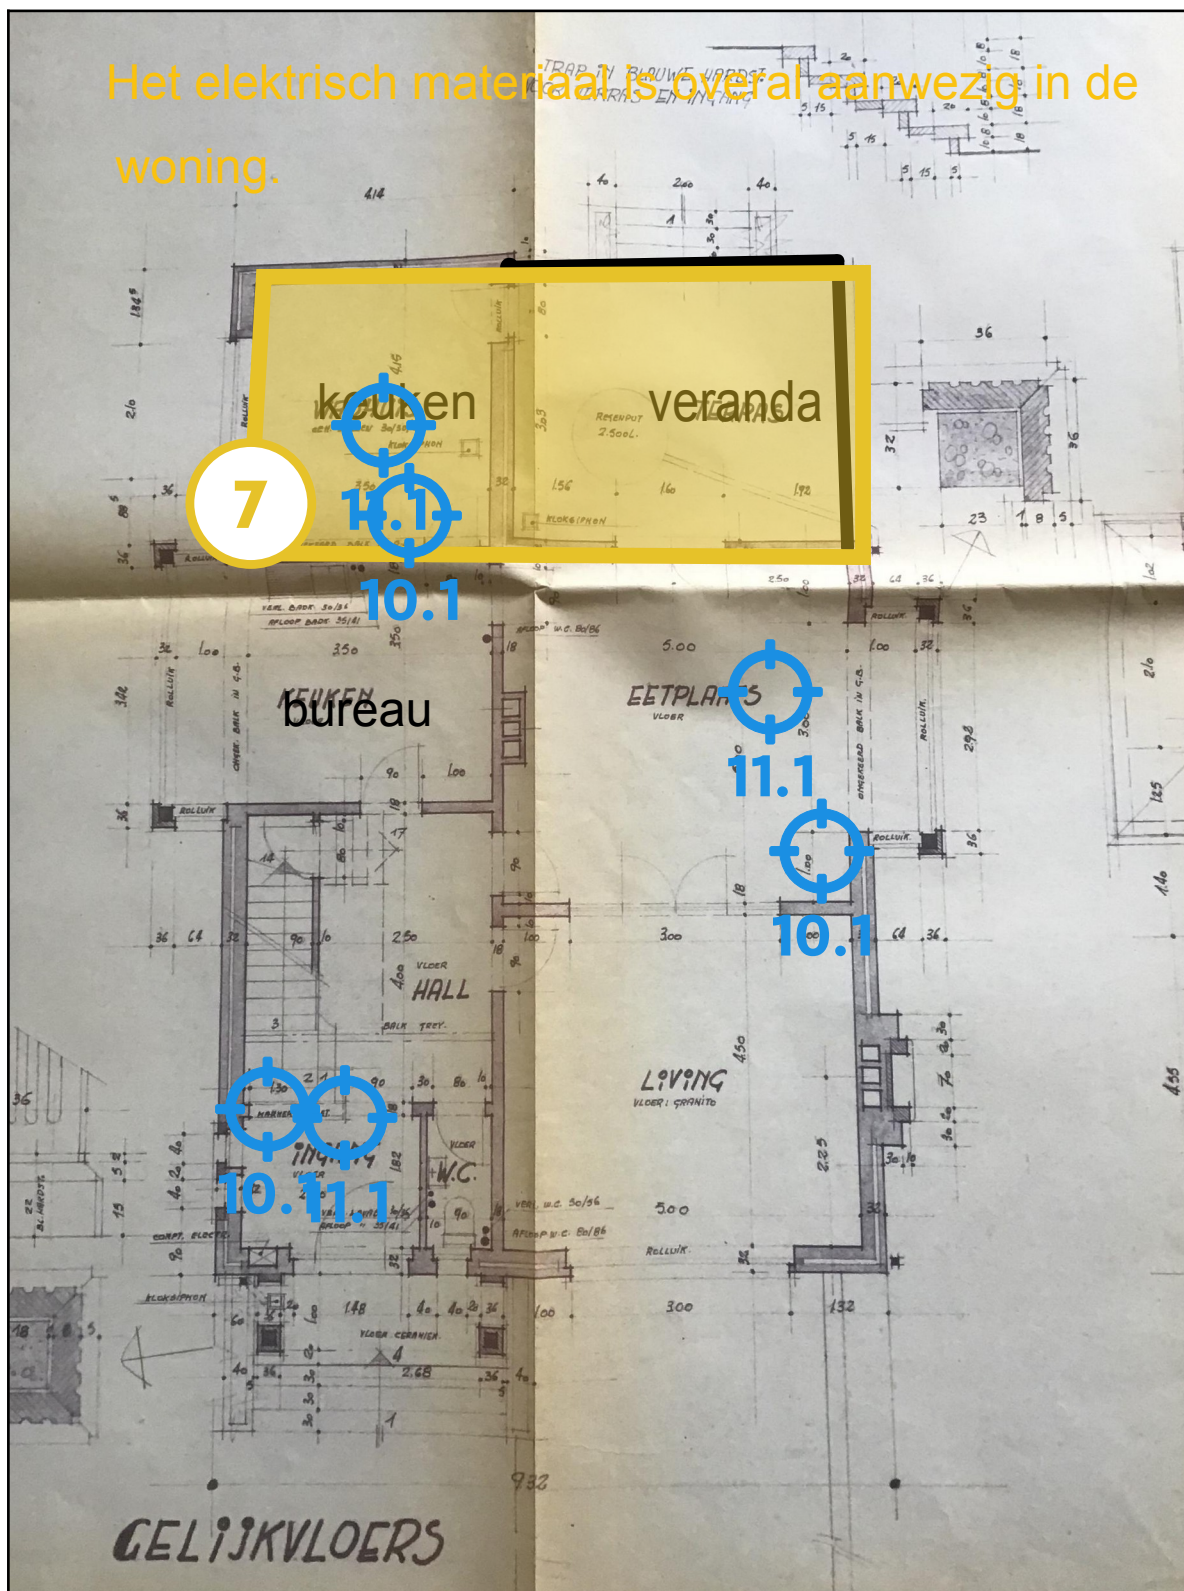
## Plan 1.3: Gelijkvloers

| 5. Woning - schakelaars/stopcontacten | Asbestmateriaal | Verwijderen |
| 7. Plat dak boven keuken/veranda - roofing | Asbestmateriaal | Zorgvuldig beheren |

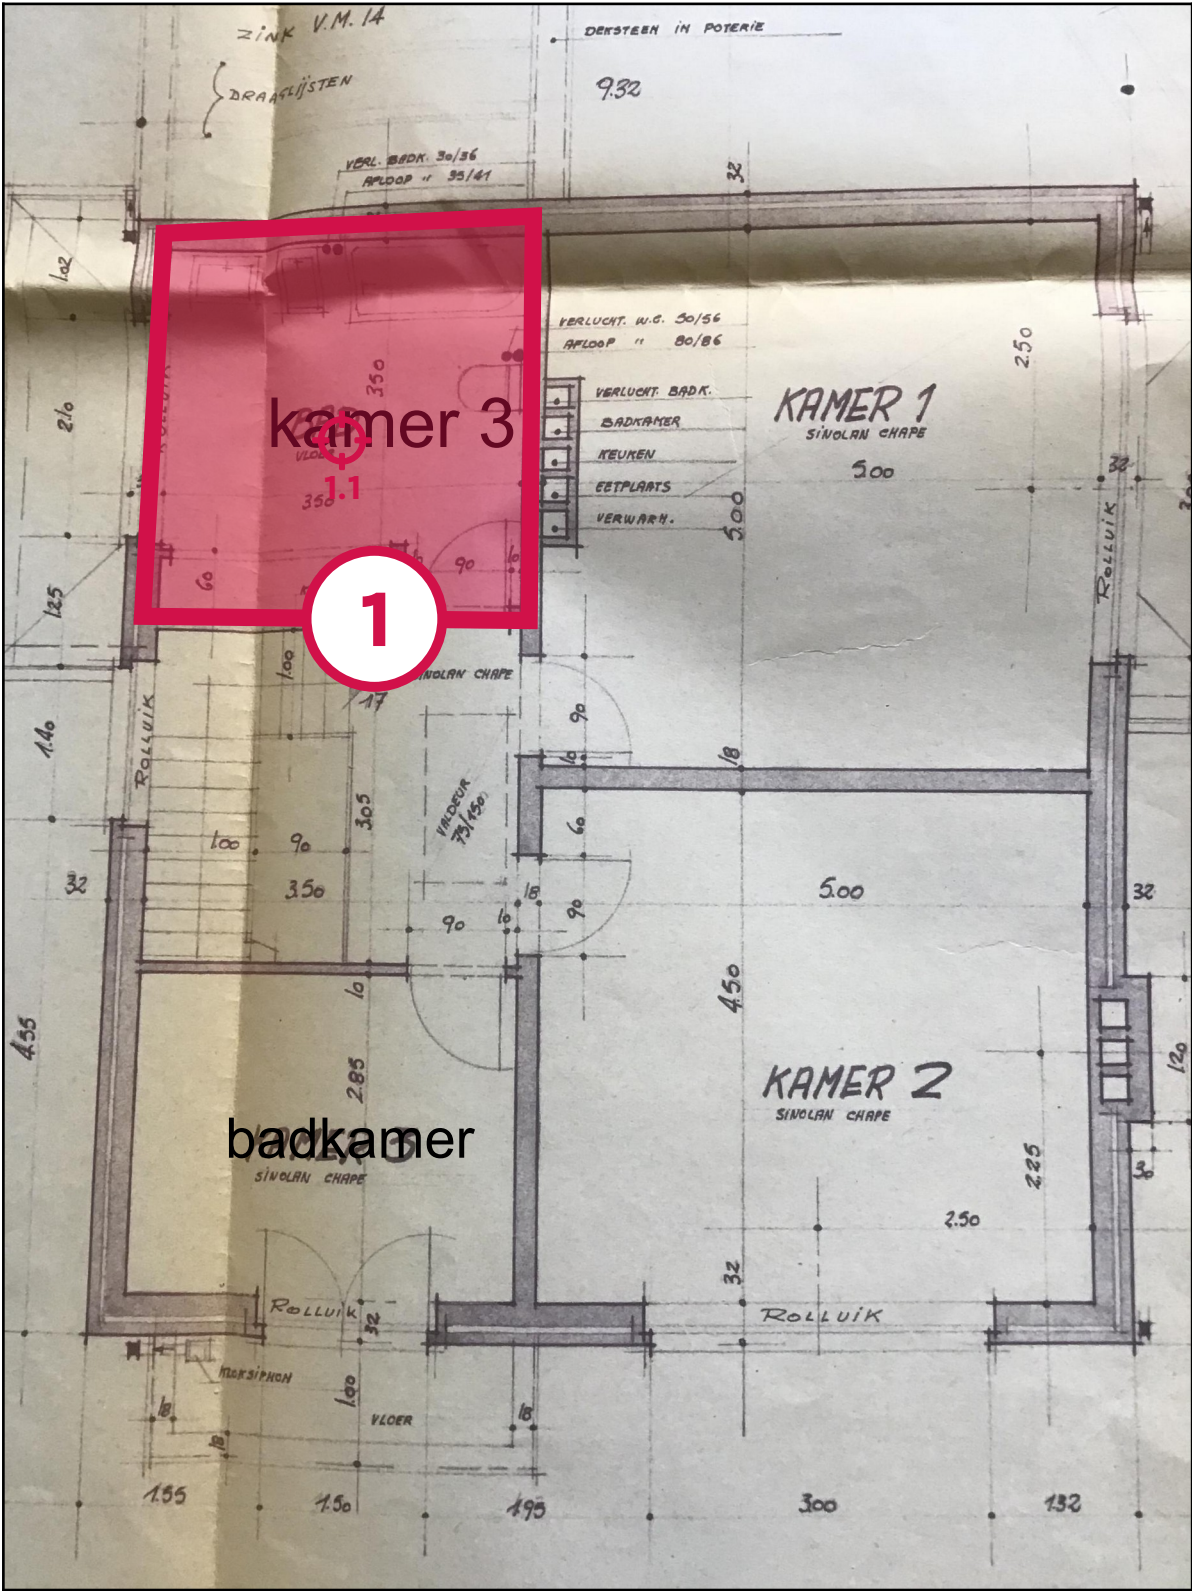
# Plan 1.4: 1ste verdieping

| 1. Slaapkamer 3 - vloerzeil | Asbestmateriaal | Dringend verwijderen |

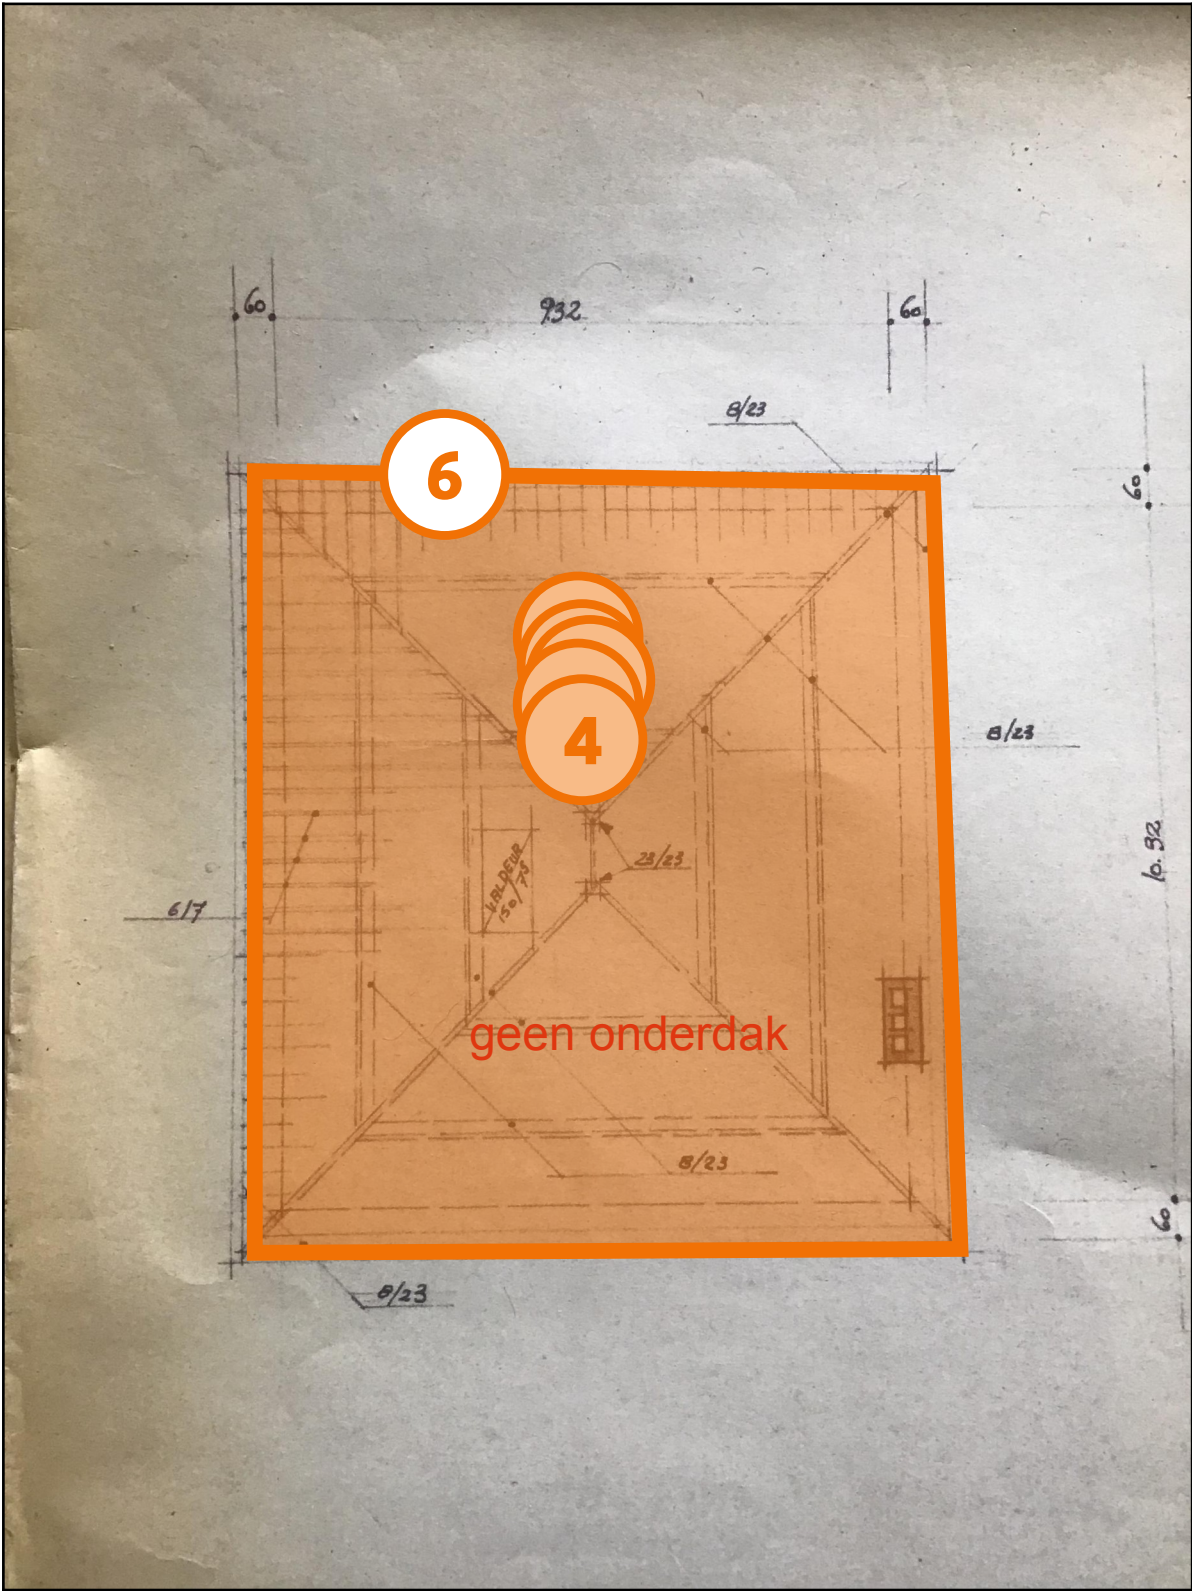
# Plan 1.5: Zolderverdieping

| 4. Zolder schouw - 5 toezichtsluiken | Asbestmateriaal | <a href="#">Verwijderen</a> |
| 6. Hoofddak/erkers - leien | Asbestmateriaal | <a href="#">Verwijderen</a> |

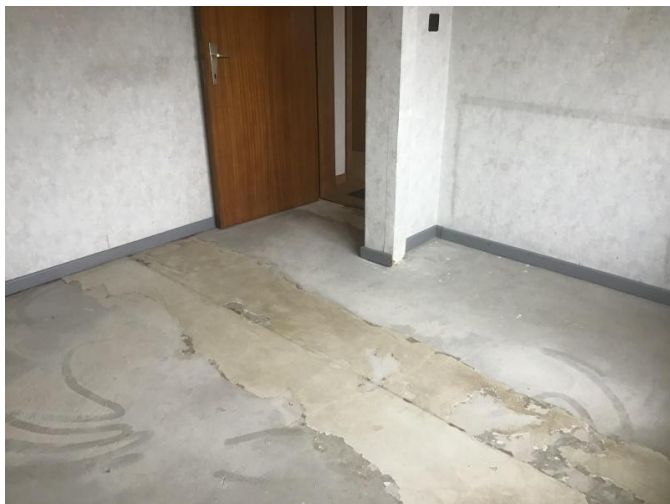
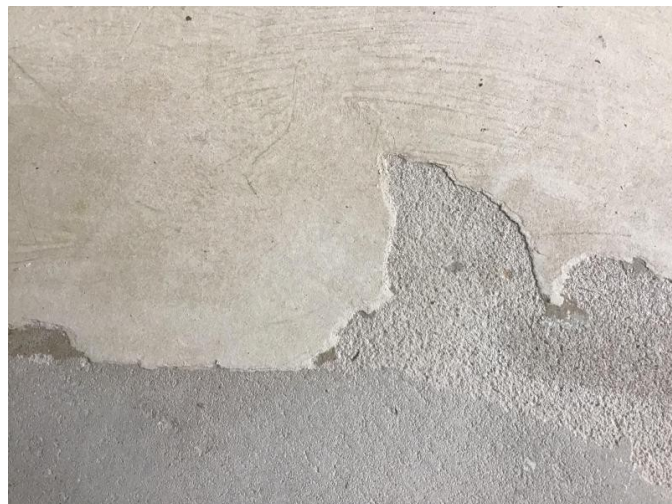
| Eindbeoordeling materiaalarisico | Hoog materiaalarisico en/of hoge kans op vezelvrijgave |

| Gebondenheid | Categorie 2: niet-hechtgebonden met matrix |
| Asbestsoort (vezeltype) | Alleen chrysotiel |
| Asbestconcentratie | Hoog ( $\geq 50\%$ ) |
| Toestand van het materiaal | Matig beschadigd, matig verweerd |

| Beschrijving | Slaapkamer 3 - vloerzeil |

**Dringend verwijderen**

- Verwijder dit asbestmateriaal zo snel mogelijk. Volg de toestand goed op.

- Hermetische zone (erkend asbestverwijderaar)  
Het verwijderen van het vloerzeil moet gebeuren door bedrijven erkend voor werken van afbraak of verwijdering van asbest en/of materialen die asbest bevatten.

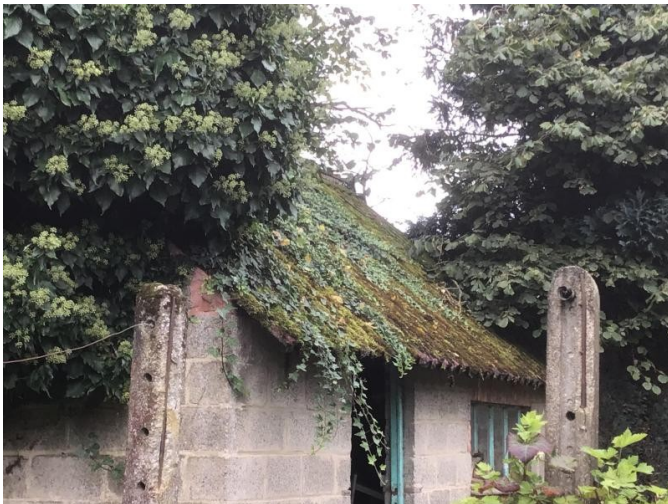
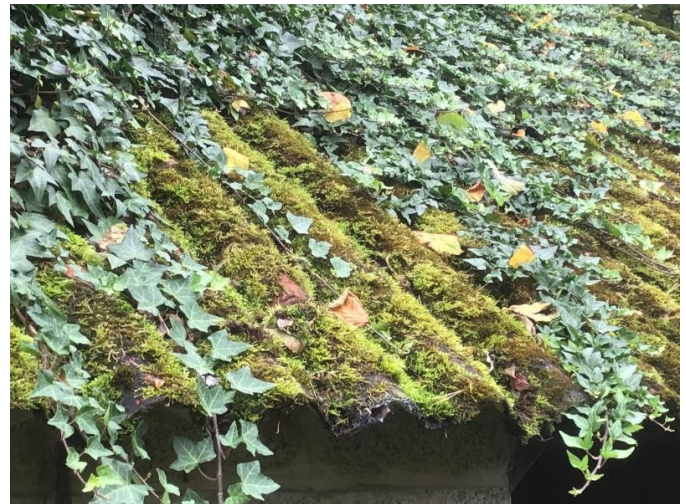
| Eindbeoordeling materiaalisico | Hoog materiaalisico en/of hoge kans op vezelvrijgave |

| Gebondenheid | Categorie 1: hechtgebonden in oorsprong |
| Asbestsoort (vezeltype) | Crocidoliet aanwezig |
| Toestand van het materiaal | Matig beschadigd, matig verweerd |

| Beschrijving | Tuinberging - golfplaten |

**Dringend verwijderen**

- Zorg voor een veilig beheer. Vermijd het beschadigen van het asbestmateriaal. Controleer de toestand jaarlijks op wijzigingen.

- Eenvoudige handelingen: mag via doe-het-zelf of door werknemer(s) met opleidingsattest eenvoudige handelingen  
Voor golfplaten voorziet de wet geen verplichting om deze asbestverdachte toepassing te laten verwijderen door een firma met een opleidingsattest eenvoudige handelingen. U mag, in principe, ongeacht beschadigingen of vrije asbestvezels, deze asbesttoepassing zelf verwijderen met inachtneming van de nodige veiligheidsmaatregelen om uzelf en uw omgeving te beschermen. Een beschadigde asbesttoepassing in slechte staat kan makkelijk verder breken of vergruizen. Er komen dan schadelijke asbestvezels vrij die ingeademd kunnen worden.

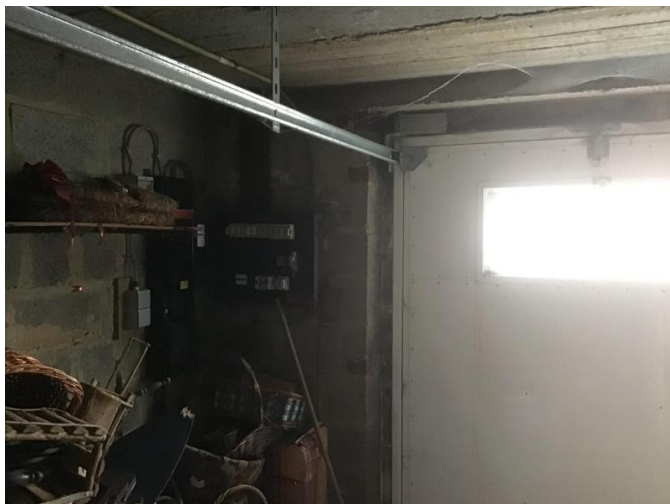
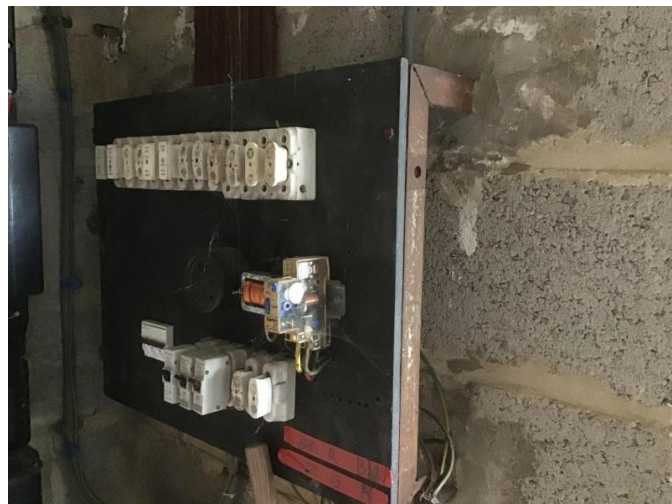
| Eindbeoordeling materiaalisico | Verhoogd materiaalisico en/of verhoogde kans op vezelvrijgave |

| Asbestsoort (vezeltype) | Crocidoliet aanwezig |
| Toestand van het materiaal | Licht beschadigd, licht verweerd. Intact calciumsilicaatmateriaal of categorie III 'gebondenheid' |

| Beschrijving | Kelder - plaat zekeringen |

Verwijderen

- Zorg voor een veilig beheer. Vermijd het beschadigen van het asbestmateriaal. Controleer de toestand jaarlijks op wijzigingen.

- Eenvoudige handelingen: mag via doe-het-zelf of door werknemer(s) met opleidingsattest eenvoudige handelingen  
Indien het asbestverdachte materiaal volledig intact is en er geen vrije asbestvezels zichtbaar zijn, voorziet de wet geen verplichting om deze asbestverdachte toepassing te laten verwijderen door een firma met een opleidingsattest eenvoudige handelingen. U mag, in principe, deze asbesttoepassing zelf verwijderen met in achtneming van de nodige veiligheidsmaatregelen om uzelf en uw omgeving te beschermen. Tijdens het verwijderen van de asbesttoepassing moet het materiaal intact blijven.

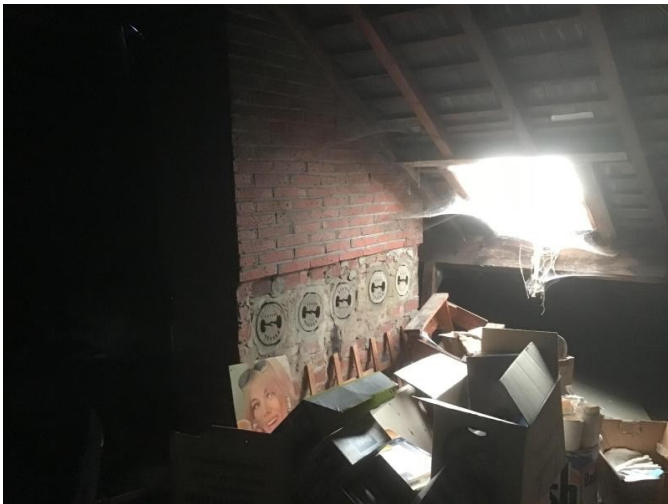
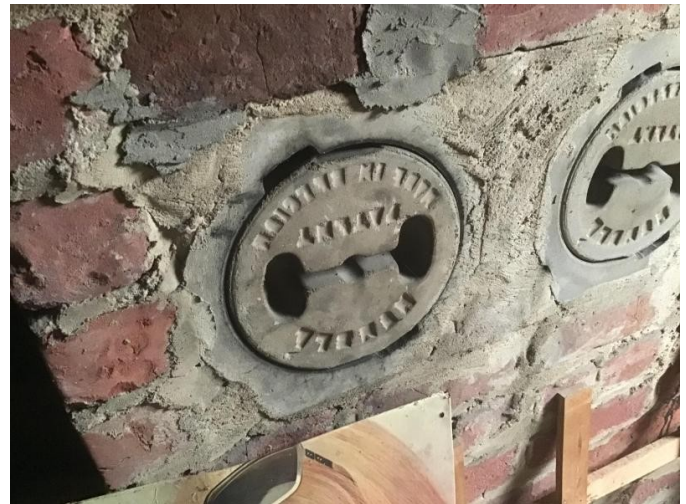
| Eindbeoordeling materiaalisico | Verhoogd materiaalisico en/of verhoogde kans op vezelvrijgave |

| Asbestsoort (vezeltype) | Crocidoliet aanwezig |
| Toestand van het materiaal | Licht beschadigd, licht verweerd. Intact calciumsilicaatmateriaal of categorie III 'gebondenheid' |

| Beschrijving | Zolder schouw - 5 toezichtsluiken |

Verwijderen

- Zorg voor een veilig beheer. Vermijd het beschadigen van het asbestmateriaal. Controleer de toestand jaarlijks op wijzigingen.

- Eenvoudige handelingen: mag via doe-het-zelf of door werknemer(s) met opleidingsattest eenvoudige handelingen  
Indien het asbestverdachte materiaal volledig intact is en er geen vrije asbestvezels zichtbaar zijn, voorziet de wet geen verplichting om deze asbestverdachte toepassing te laten verwijderen door een firma met een opleidingsattest eenvoudige handelingen. U mag, in principe, deze asbesttoepassing zelf verwijderen met in achtneming van de nodige veiligheidsmaatregelen om uzelf en uw omgeving te beschermen. Tijdens het verwijderen van de asbesttoepassing moet het materiaal intact blijven.

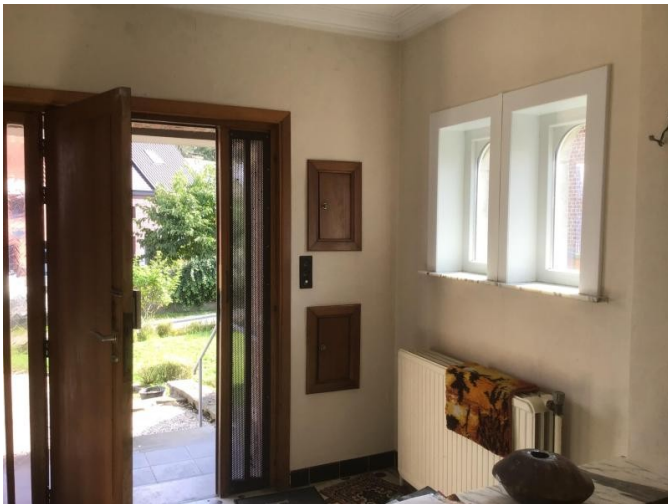
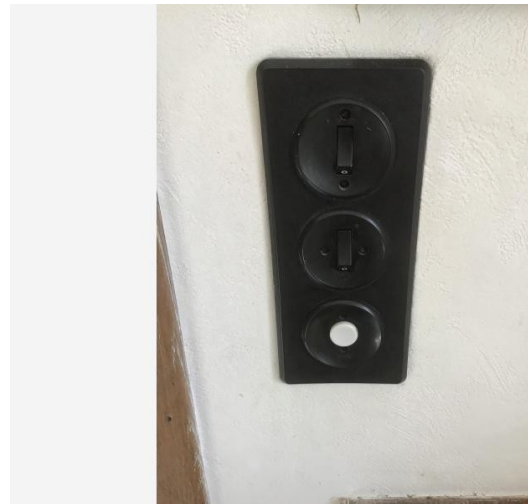
- Eenvoudige handelingen: mag via doe-het-zelf of door werknemer(s) met opleidingsattest eenvoudige handelingen  
In de periode dat de toepassingen werden vervaardigd, werden frequent asbesthoudende vezels in bakeliet gebruikt.

Het elektrisch materiaal konden niet bemonsterd worden zonder destructief onderzoek. Tevens kon ook auditief onderzoek geen definitief uitsluitsel geven mbt de al of niet aanwezigheid van asbestvezels in de bakeliet.

Verwijderen

- Zorg voor een veilig beheer. Vermijd het beschadigen van het asbestmateriaal. Controleer de toestand jaarlijks op wijzigingen.

U mag enkel het elektrisch materiaal zelf verwijderen indien u over het juiste persoonlijk beschermingsmateriaal (PBM's) beschikt (een FFP3 wegwerpmasker of halfgelaatsmasker met P3 filter, een wegwerpoveral Tyvek CAT III type 5 of 6, stevige wegwerphandschoenen en afspoelbare schoenen). Tijdens de werken dient u het elektrisch materiaal continu te vernevelen met water of een aangepast fixeermiddel. De asbestverdachte toepassing mag niet verder beschadigd of vergruisd geraken.

De asbestverdachte toepassing en de gebruikte PBM's dient u dubbel te verpakken in stevige plastic en naar het containerpark of een erkend asbestinzamelaar te brengen.

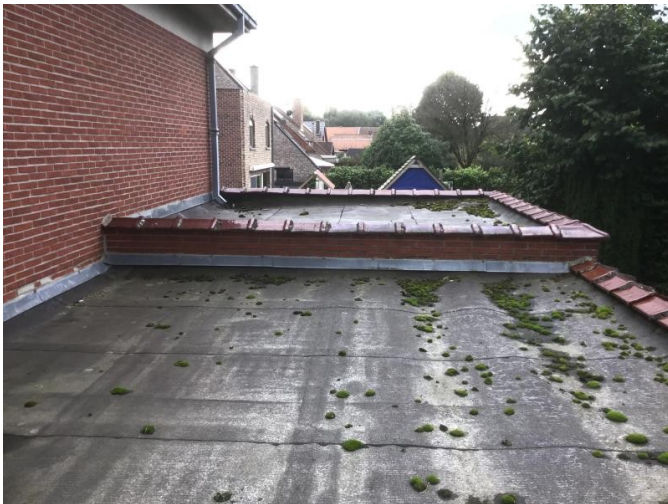
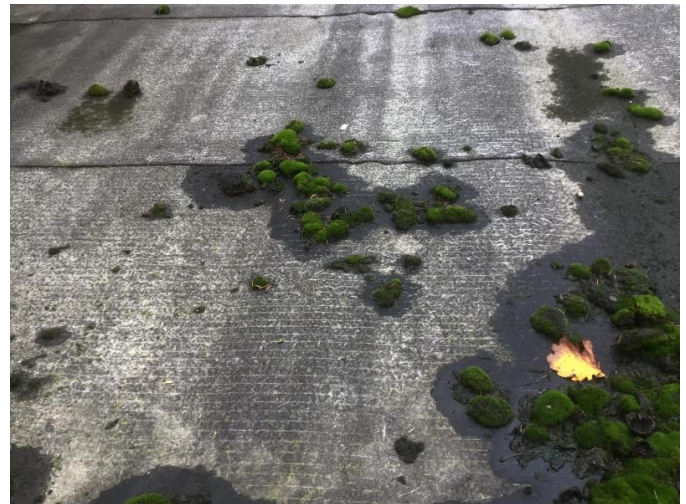
| Identificatiemethode | Vaststelling zonder monstername<br>Motivatie: Groot risico op structurele gevolgschade (lekschade, werking installatie,...) |

- Eenvoudige handelingen: mag via doe-het-zelf of door werknemer(s) met opleidingsattest eenvoudige handelingen  
Voor roofing voorziet de wet geen verplichting om deze asbestverdachte toepassing te laten verwijderen door een firma met een opleidingsattest eenvoudige handelingen. U mag, in principe, ongeacht beschadigingen of vrije asbestvezels, deze asbesttoepassing zelf verwijderen met inachtneming van de nodige veiligheidsmaatregelen om uzelf en uw omgeving te beschermen. Een beschadigde asbesttoepassing in slechte staat kan makkelijk verder breken of vergruizen. Er komen dan schadelijke asbestvezels vrij die ingeademd kunnen worden.
