# Asbestinventarisatetest

Helstraat 3, 3400 Landen

Attestnummer : 20241119-000381.000

Uitgegeven op : 19.11.2024

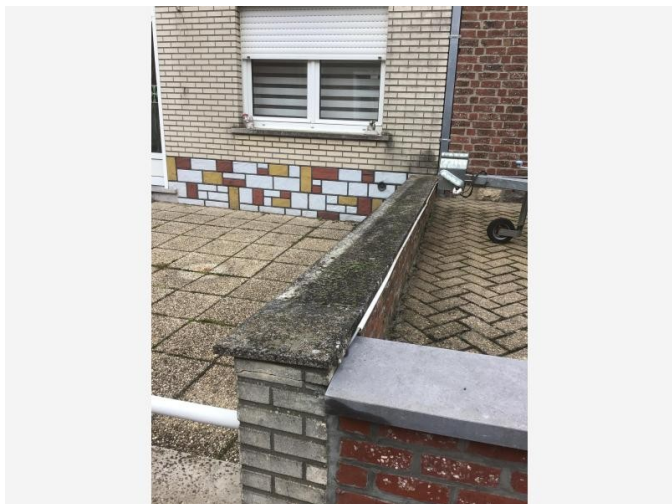
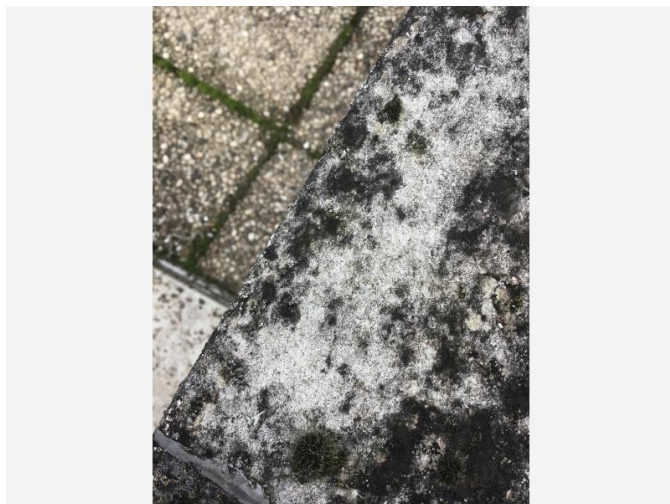
| Eindbeoordeling materiaalrisico | Verhoogd materiaalrisico en/of verhoogde kans op vezelvrijgave |

| Asbestsoort (vezeltype) | Crocidoliet aanwezig |
| Toestand van het materiaal | Matig beschadigd, matig verweerd |

| Beschrijving | Deksteen |
| Hoeveelheid (oppervlakte - dikte - aantal) | • 3,00 m <sup>2</sup> - 2,00 cm - 1 stuk |

Verwijderen

- Zorg voor een veilig beheer. Vermijd het beschadigen van het asbestmateriaal. Controleer de toestand jaarlijks op wijzigingen.

- Eenvoudige handelingen: mag via doe-het-zelf of door werknemer(s) met opleidingsattest eenvoudige handelingen  
We raden aan om de deksteen te laten verwijderen door een firma met een opleidingsattest eenvoudige handelingen. U mag, in principe, ongeacht beschadigingen of vrije asbestvezels, deze asbesttoepassing ook zelf verwijderen met inachtneming van de nodige veiligheidsmaatregelen om uzelf en uw omgeving te beschermen. Een beschadigde asbesttoepassing in slechte staat kan makkelijk verder breken of vergruizen. Er komen dan schadelijke asbestvezels vrij die ingeademd kunnen worden.

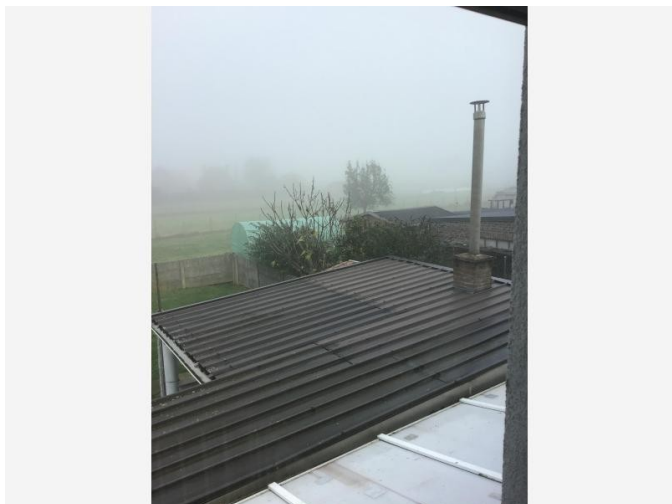
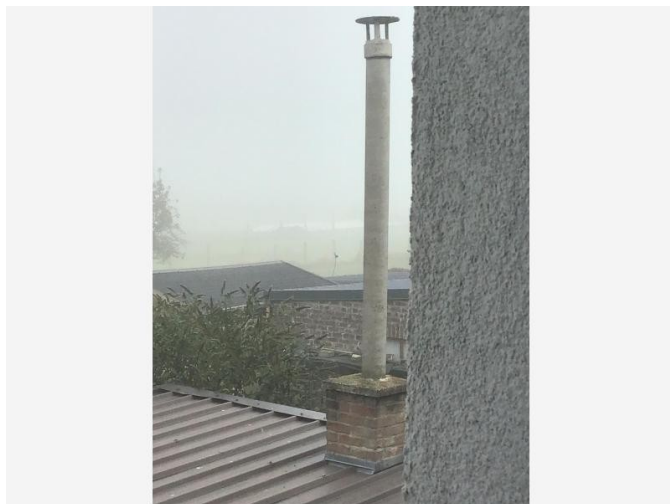
| Eindbeoordeling materiaalrisico | Laag materiaalrisico en/of verlaagde kans op vezelvrijgave |

| Asbestsoort (vezeltype) | Crocidoliet aanwezig |
| Toestand van het materiaal | Licht beschadigd, licht verweerd. Intact calciumsilicaatmateriaal of categorie III 'gebondenheid' |

| Beschrijving | Cementbuis |
| Asbestmateriaal | Rookgaskanaal |

Verwijderen

- Zorg voor een veilig beheer. Vermijd het beschadigen van het asbestmateriaal. Controleer de toestand jaarlijks op wijzigingen.

- Eenvoudige handelingen: mag via doe-het-zelf of door werknemer(s) met opleidingsattest eenvoudige handelingen  
We raden aan om het rookgaskanaal te laten verwijderen door een firma met een opleidingsattest eenvoudige handelingen. U mag, in principe, ongeacht beschadigingen of vrije asbestvezels, deze asbesttoepassing ook zelf verwijderen met inachtneming van de nodige veiligheidsmaatregelen om uzelf en uw omgeving te beschermen. Een beschadigde asbesttoepassing in slechte staat kan makkelijk verder breken of vergruizen. Er komen dan schadelijke asbestvezels vrij die ingeademd kunnen worden.

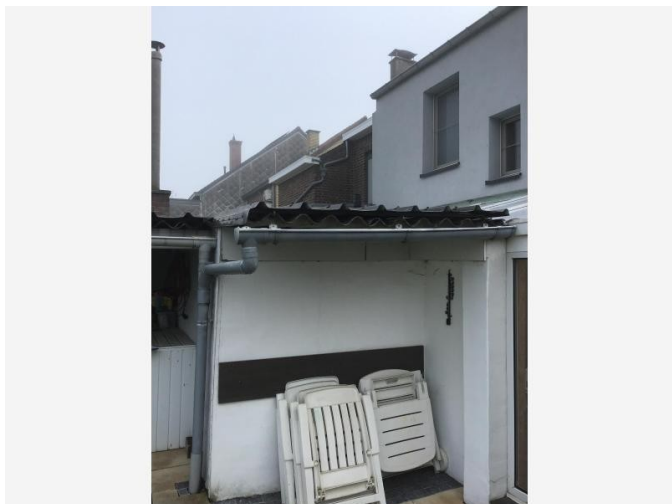
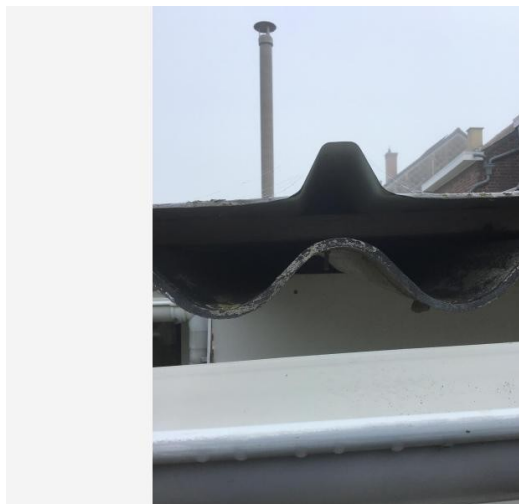
| Eindbeoordeling materiaalarisico | Verhoogd materiaalarisico en/of verhoogde kans op vezelvrijgave |

| Asbestsoort (vezeltype) | Crocidoliet aanwezig |
| Toestand van het materiaal | Matig beschadigd, matig verweerd |

| Beschrijving | Golfplaten |
| Asbestmateriaal | Dak- en gevelbekleding - Golfplaat |

Verwijderen

- Zorg voor een veilig beheer. Vermijd het beschadigen van het asbestmateriaal. Controleer de toestand jaarlijks op wijzigingen.
- Verwijder dit asbestmateriaal zo snel mogelijk. Volg de toestand goed op.
- Hemelwater dat afspoelt van asbestcement daken of gevels kan asbestdeeltjes bevatten. Gebruik het enkel voor gesloten circuits (bv. spoelen toiletten). Reinig na het vervangen van het dak of de gevel de dakgoten en regenwaterput of -ton om asbesthoudend sediment of slib te verwijderen

- Eenvoudige handelingen: mag via doe-het-zelf of door werknemer(s) met opleidingsattest eenvoudige handelingen  
We raden aan om de golfplaten te laten verwijderen door een firma met een opleidingsattest eenvoudige handelingen. U mag, in principe, ongeacht beschadigingen of vrije asbestvezels, deze asbesttoepassing ook zelf verwijderen met inachtneming van de nodige veiligheidsmaatregelen om uzelf en uw omgeving te beschermen. Een beschadigde asbesttoepassing in slechte staat kan makkelijk verder breken of vergruizen. Er komen dan schadelijke asbestvezels vrij die ingeademd kunnen worden.

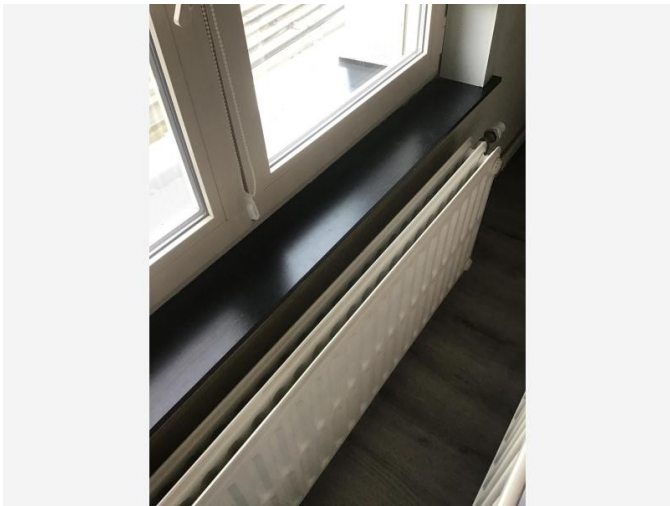
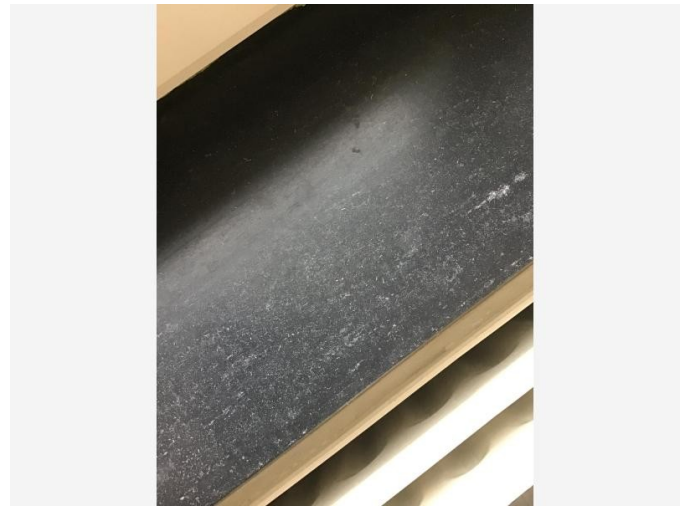
| Eindbeoordeling materiaalrisico | Zeer laag materiaalrisico en/of zeer lage kans op vezelvrijgave |

| Asbestsoort (vezeltype) | Alleen chrysotiel |
| Toestand van het materiaal | Onbeschadigd, niet verweerd |

| Beschrijving | Venstertabletten |

Zorgvuldig beheren

- Zorg voor een veilig beheer. Vermijd het beschadigen van het asbestmateriaal. Controleer de toestand jaarlijks op wijzigingen.

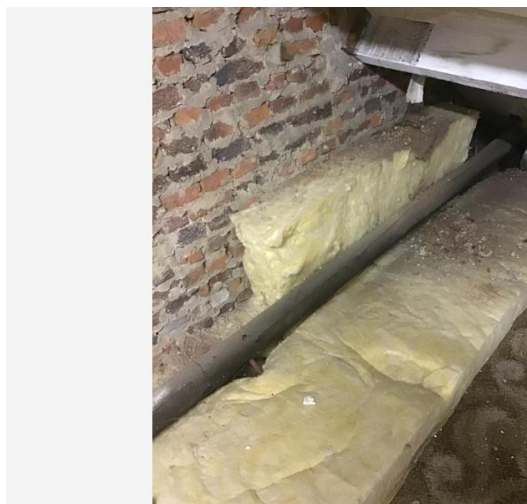
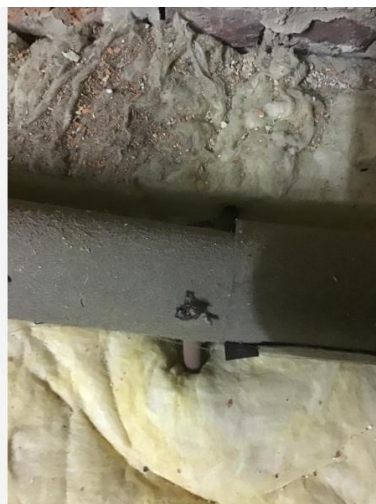
## Fiche 11: Zolder Leidingisolatie roofing

Geen asbest

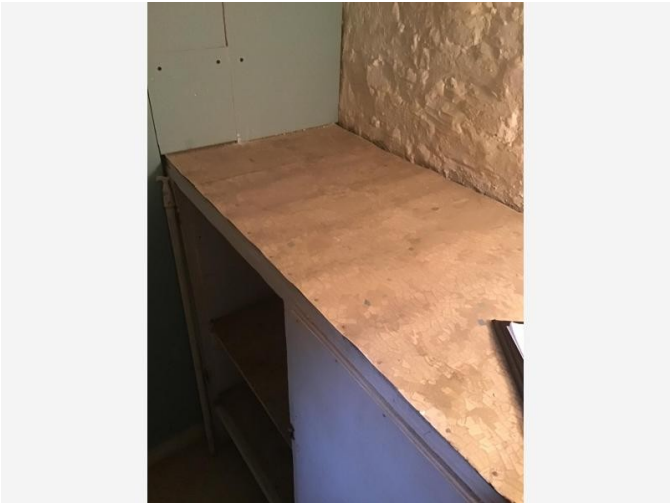
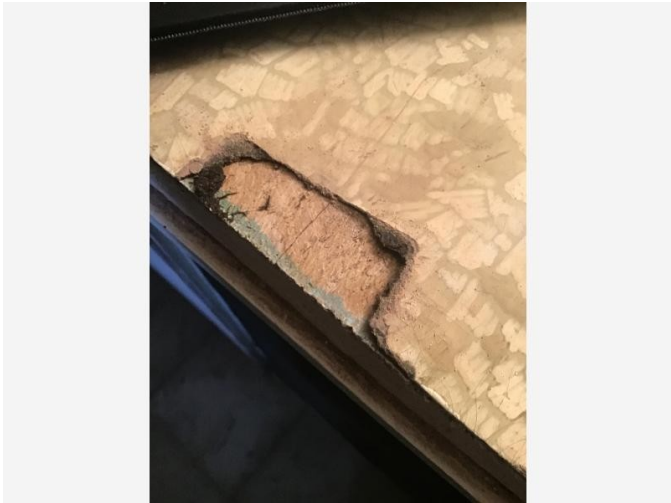
# Fiche 12: Kelder vloerzeil

Geen asbest
