# Asbestinventarisatetest

Sint-Gillisbaan 189, 9100 Sint-Niklaas

Attestnummer : 20241014-000164.000

Uitgegeven op : 14.10.2024

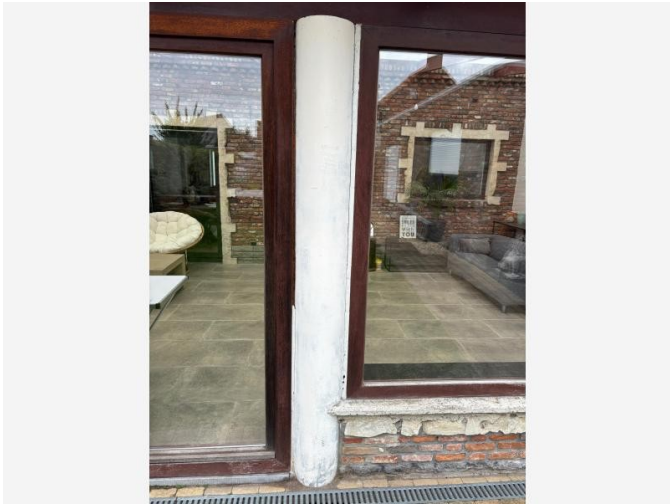
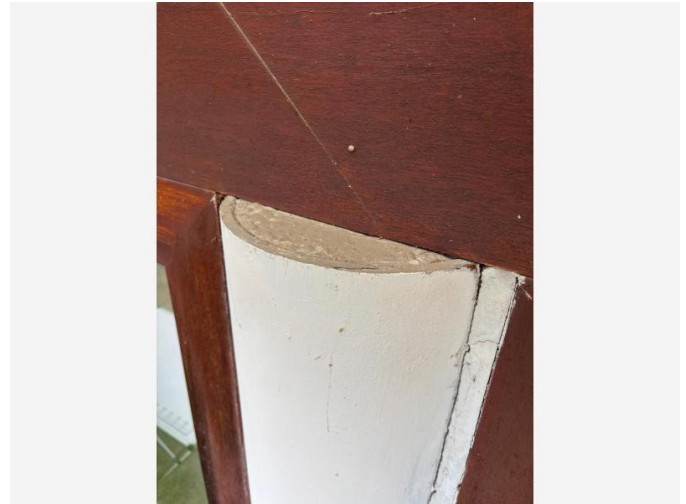
Overzichtsfoto

Detailfoto

Het asbestmateriaal valt onder de mijlpaal van 2040.

| Eindbeoordeling materiaalrisico | Laag materiaalrisico en/of verlaagde kans op vezelvrijgave |

| Toestand van het materiaal | Onbeschadigd, niet verweerd |

| Beschrijving | Paal asbestcement |
| Asbestmateriaal | Verloren bekisting - Buis, koker |

- Zorg voor een veilig beheer. Vermijd het beschadigen van het asbestmateriaal. Controleer de toestand jaarlijks op wijzigingen.
- Verwijder dit asbestmateriaal zo snel mogelijk. Volg de toestand goed op.

- Eenvoudige handelingen: mag via doe-het-zelf of door werknemer(s) met opleidingsattest eenvoudige handelingen  
De paal zijn nog in goede staat en een hechtgebonden materiaal. Indien deze bij afbraakwerken vrij komt te staan kan deze in zijn geheel worden verwijderd zonder beschadigen.

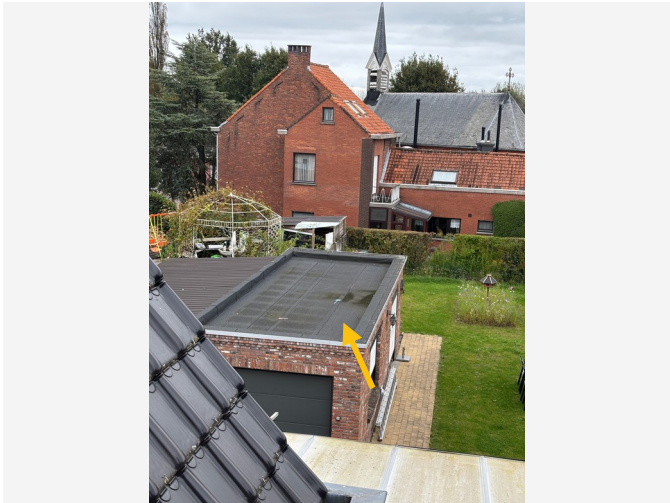
Plat dak bestaat uit roofing geplaatst in 2015 ook te vinden tussen bewijsmateriaal.

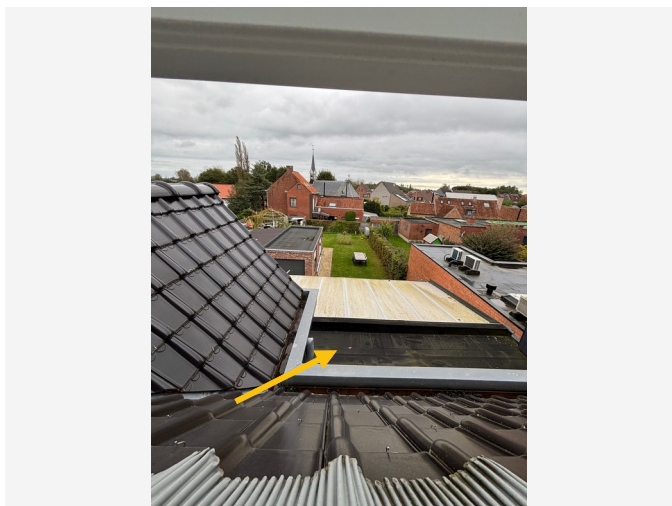
Plat dak bestaat uit EPDM, plaatsing in 2015 ook te vinden tussen bewijsmateriaal.

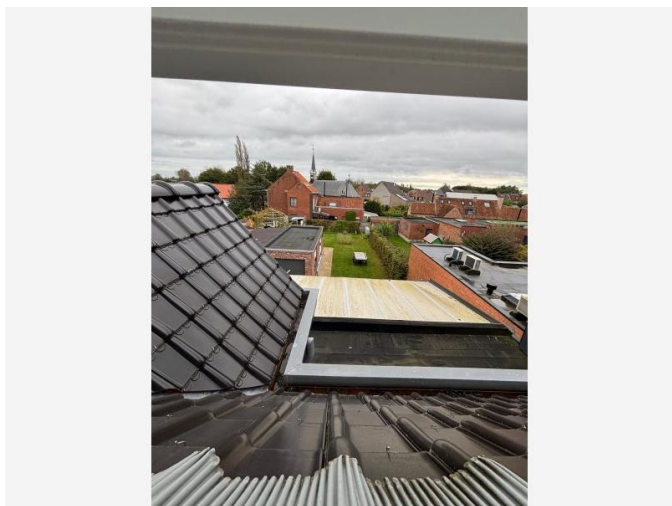
Bewijsdocumenten van totaalrenovatie dak in 2015 in bijlage.

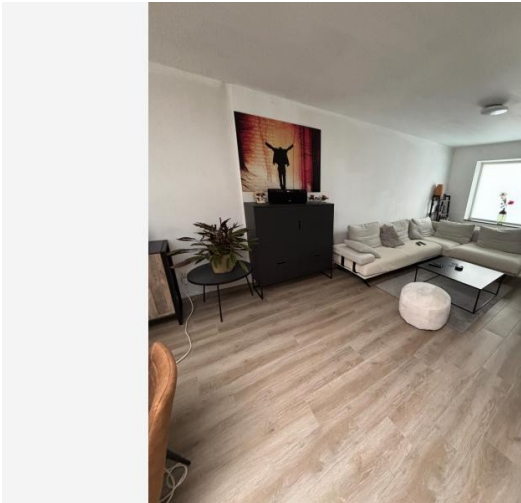
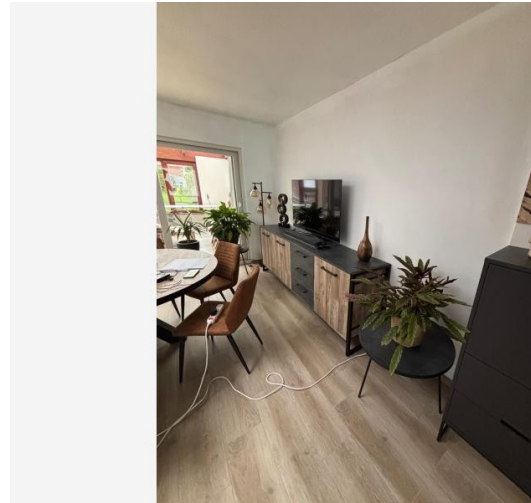
## Fiche 6: Pleisterwerk muren

Geen asbest

| Opmerking | <p>Er is voldoende bewijsmateriaal dat ALLE wanden volledig tot op de primaire drager gestript zijn in 2015, foto's van alle ruimtes zijn toegevoegd als bewijs.</p> <p>Hierna zijn de wanden allemaal terug opnieuw bepleisterd, deze bevatten dus geen asbest.</p> |

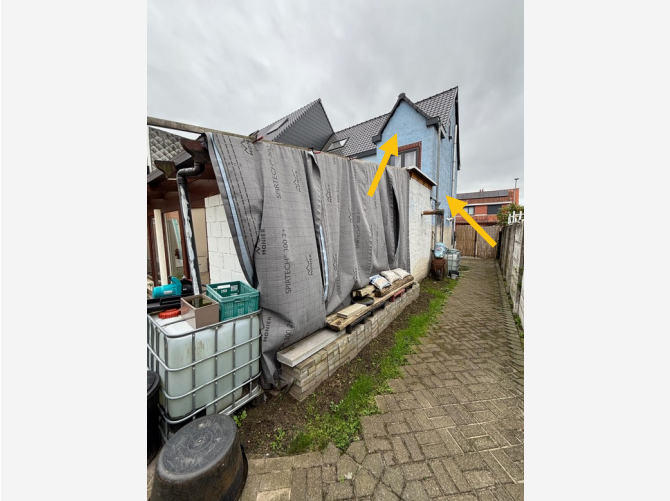
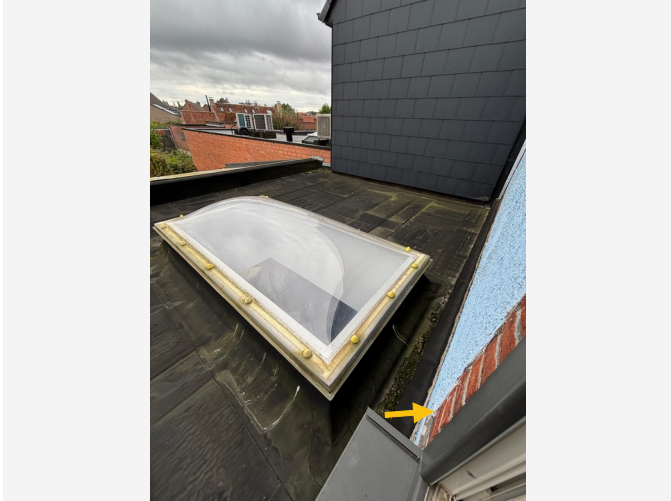
Geen asbest

| # | Type | Referentie | Resultaat |
|---|---|---|---|
| 7.1 | Puntmonster | 001 | Geen asbest |
