# Asbestinventarisatetest

Vossenstraat 50, 9120 Beveren

Attestnummer : 20240926-000534.000

**Niet-asbestveilig**

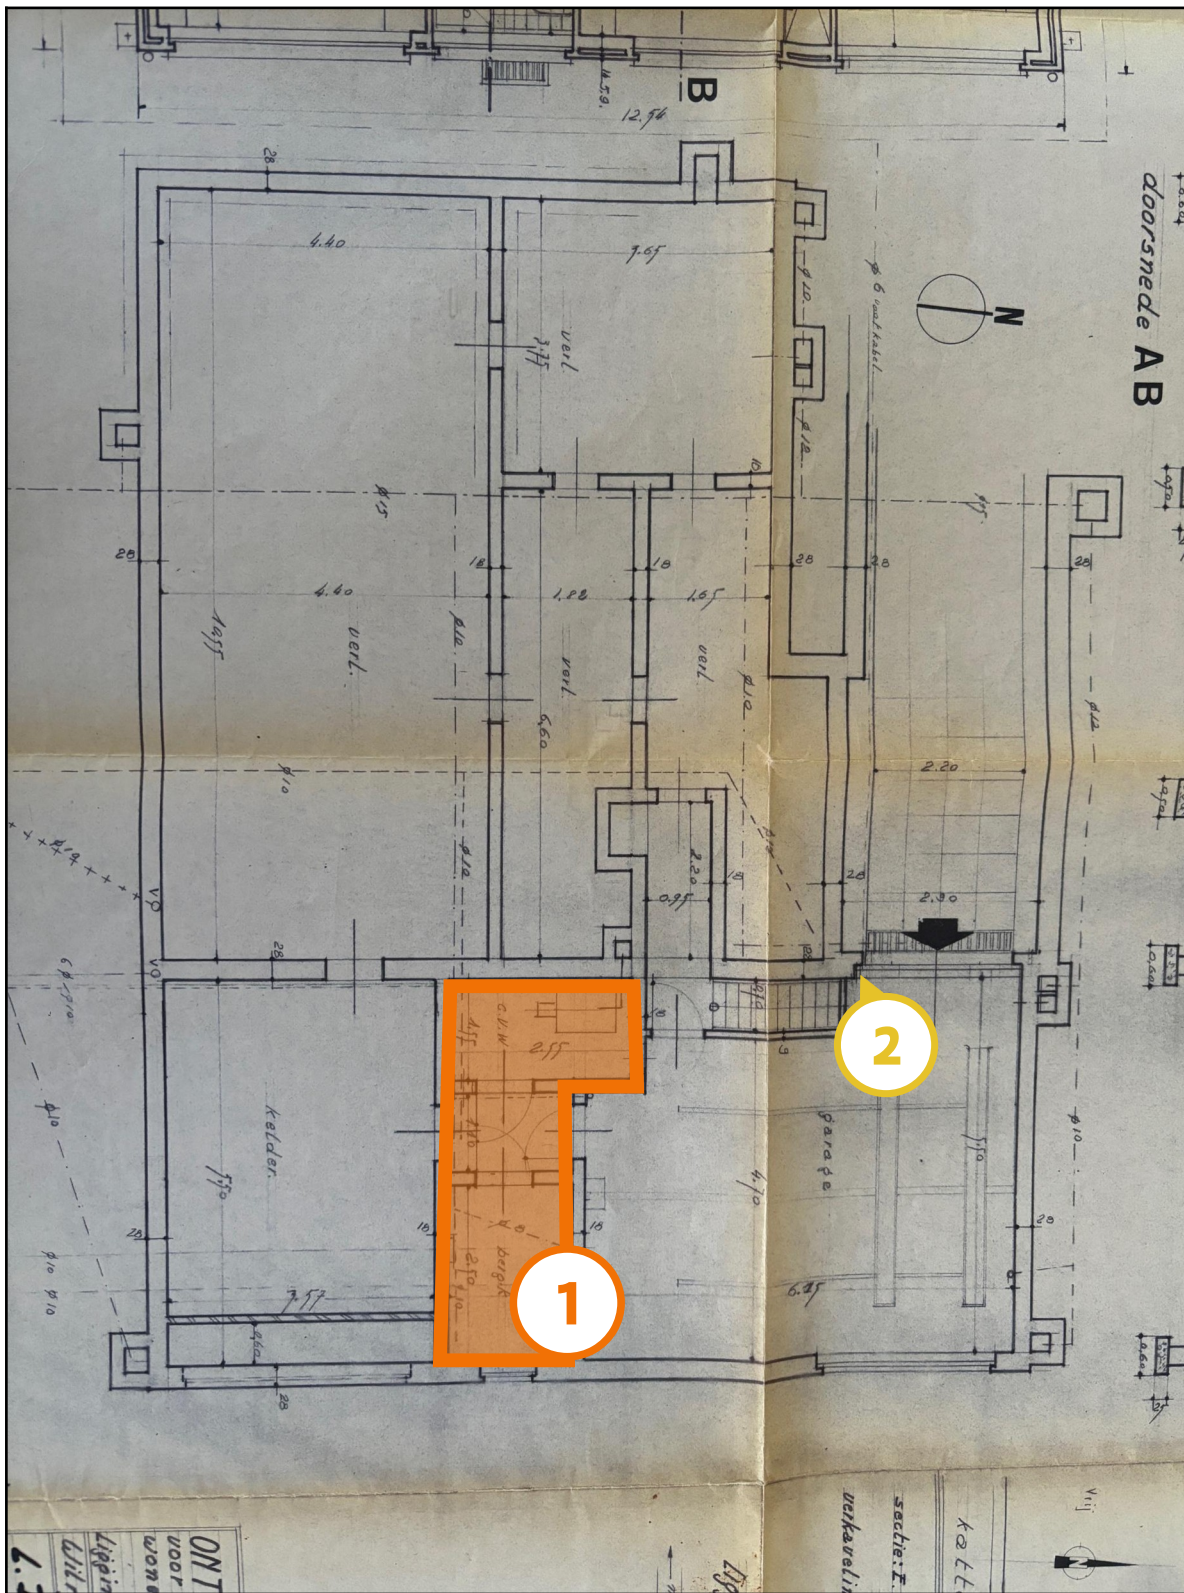
## Plan 1.1: Kelder

| 1. Vinylvloer zolder en kelder | Asbestmateriaal | Verwijderen |
| 2. Bakeliet meterteller | Asbestmateriaal | Zorgvuldig beheren |

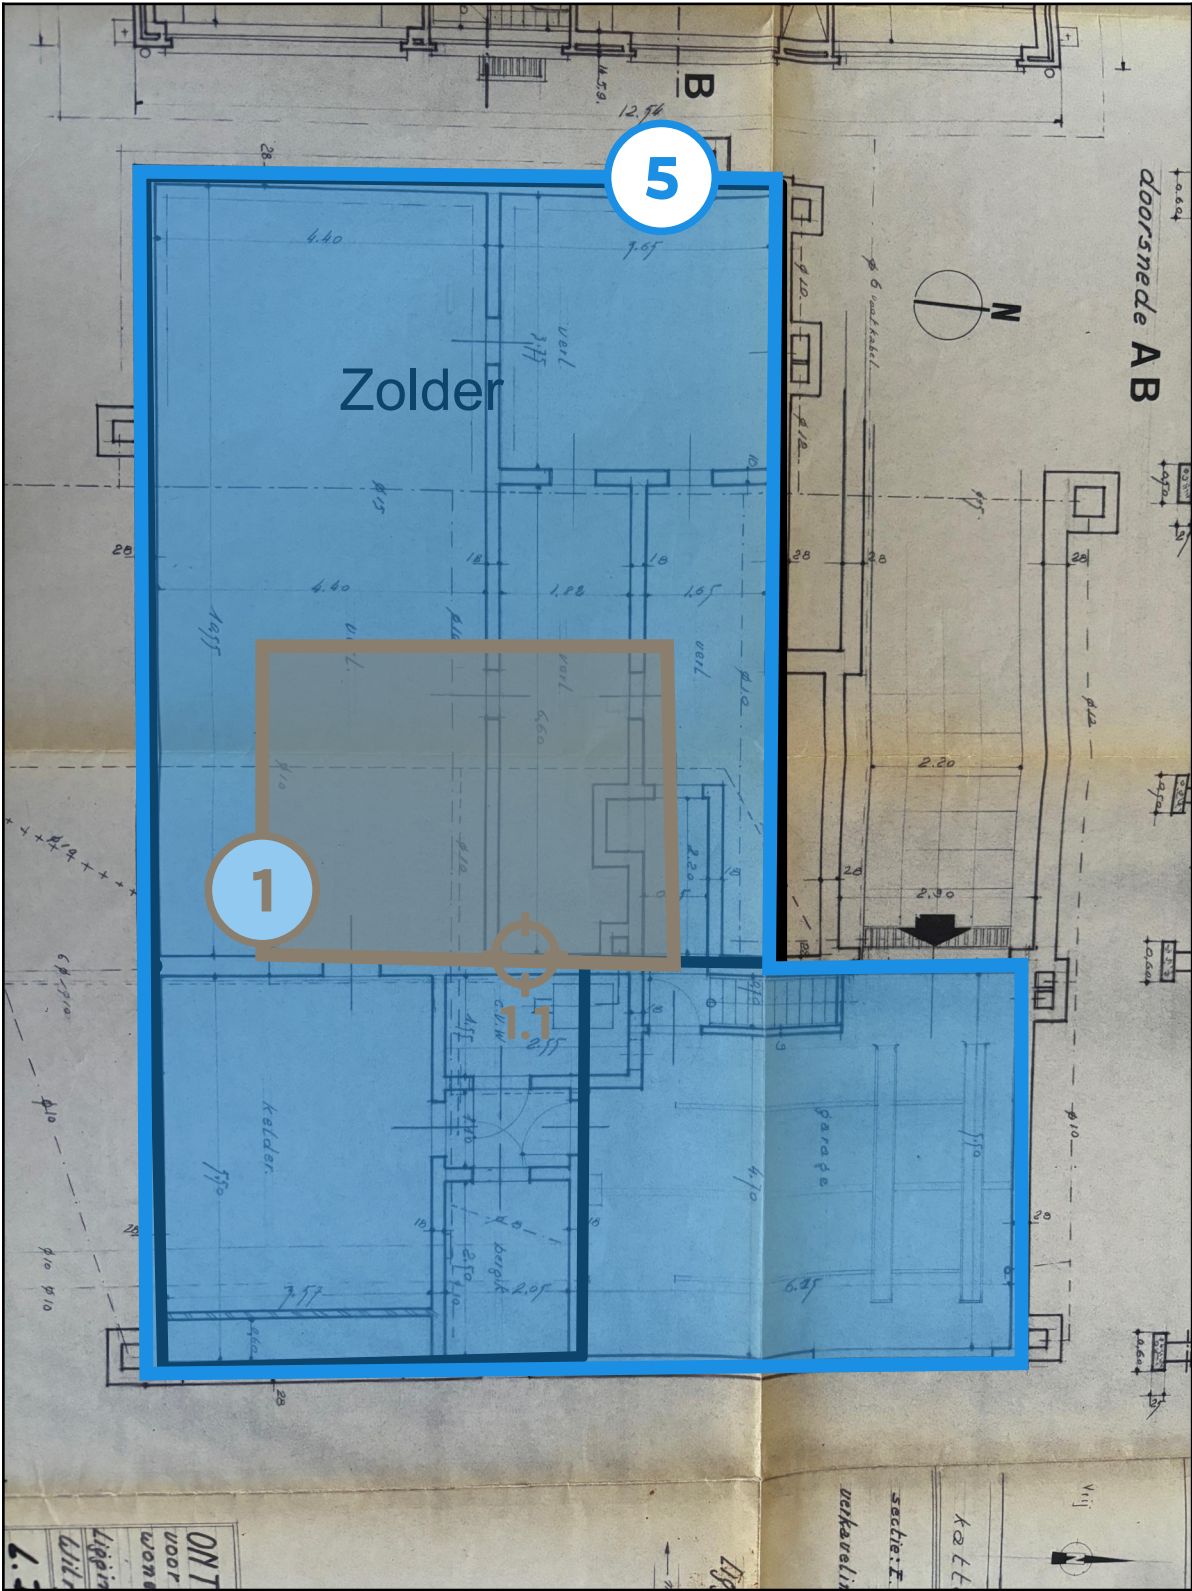
# Plan 1.3: Zolder

| 1. Vinylvloer zolder en kelder | Asbestmateriaal | <a href="#">Verwijderen</a> |
| 1.1 Code: 003 | Puntmonster | - |
| 5. Leien | Geen asbest | - |

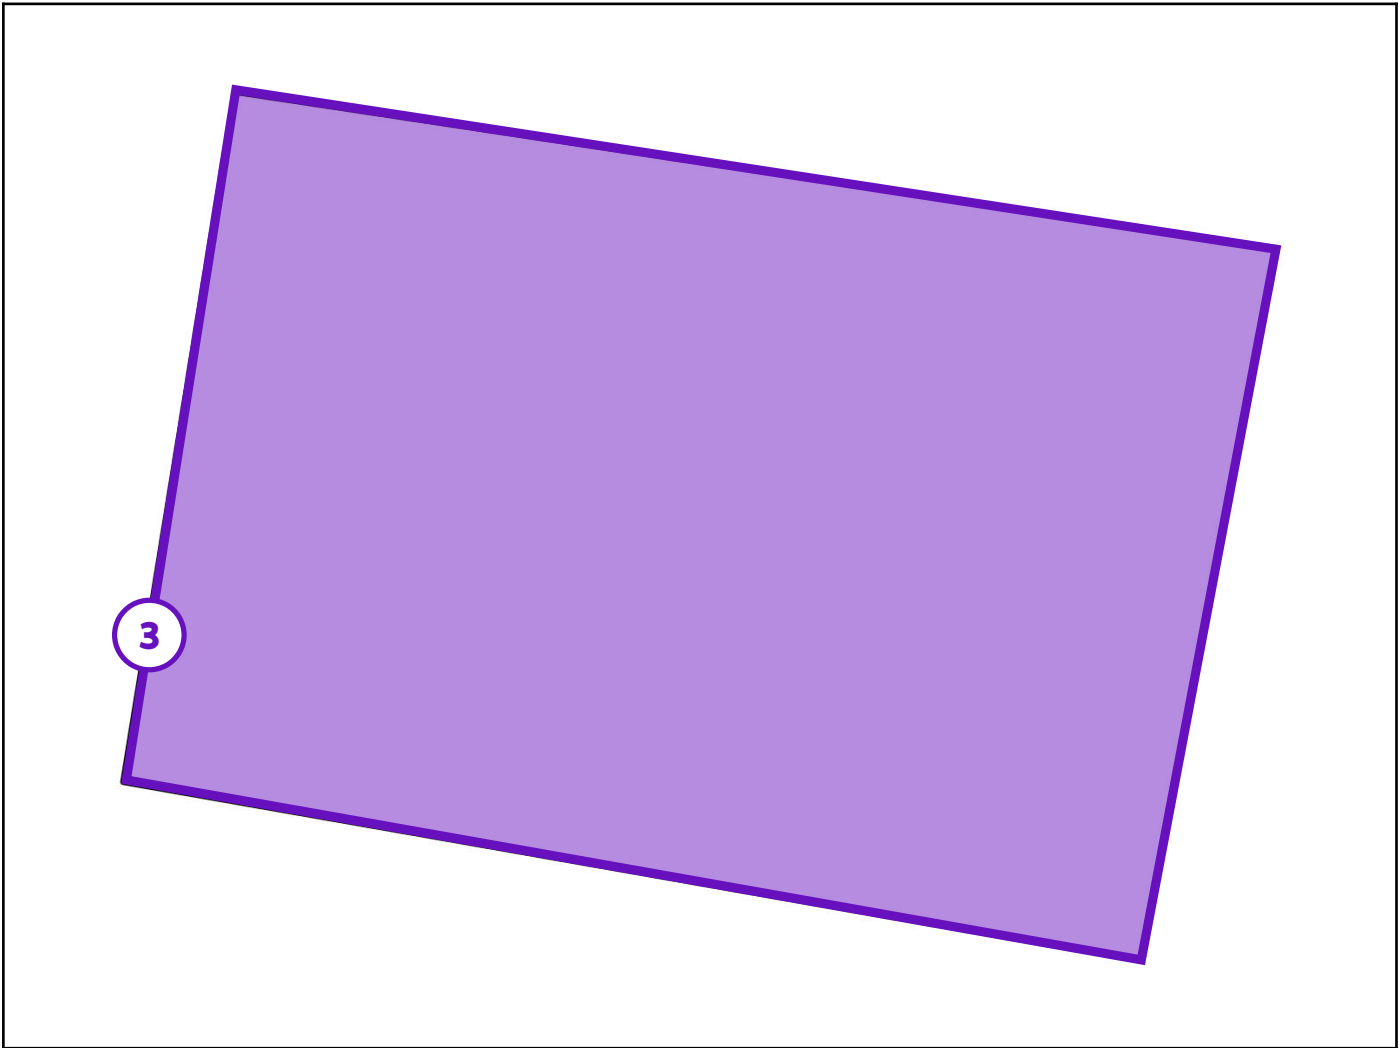
# Plan 2.1: Garage plan

| Beschrijving | Type | Actie |
|---|---|---|
| 3. EPDM garage | Advies | - |

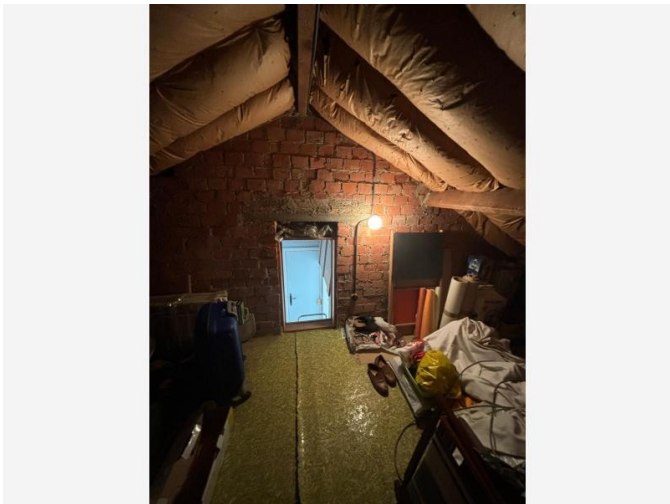
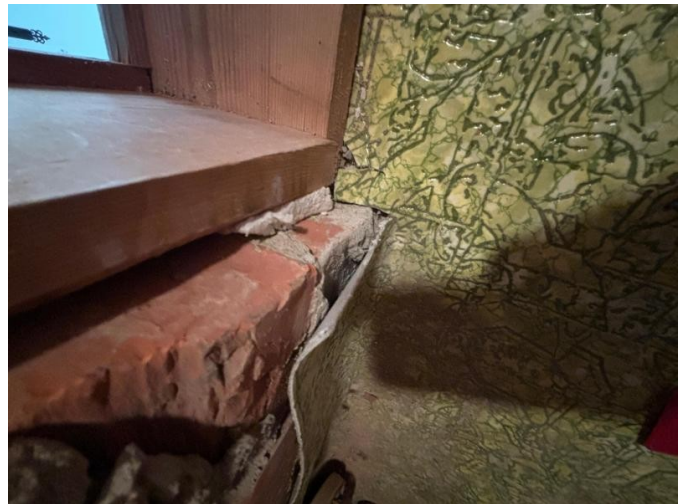
| Beschrijving | Vinylvloer zolder en kelder |

- Hermetische zone (erkend asbestverwijderaar)  
Vloer is positief getest aan asbest, deze is echter in goede staat.  
Omdat dit een niet-hechtgebonden toepassing is mag deze enkel verwijderd worden door een erkend asbest verwijderaar in hermetische zone om te vermijden dat er asbestvezels verspreid worden.

| Eindbeoordeling materiaalrisico | Verhoogd materiaalrisico en/of verhoogde kans op vezelvrijgave |

| Gebondenheid | Categorie 2: niet-hechtgebonden met matrix |
| Asbestsoort (vezeltype) | Alleen chrysotiel |
| Asbestconcentratie | Hoog ( $\geq 50\%$ ) |
| Toestand van het materiaal | Licht beschadigd, licht verweerd. Intact calciumsilicaatmateriaal of categorie III 'gebondenheid' |

| # | Type | Referentie | Resultaat |
|---|---|---|---|
| 1.1 | Puntmonster | 003 | Chrysotiel |

| Opmerking | Zelfde vinylvloer is gebruikt op een deel van de zolder en een deel van de kelder, deze ligt los op de vloer en is dus niet verlijmd. |

- Zorg voor een veilig beheer. Vermijd het beschadigen van het asbestmateriaal. Controleer de toestand jaarlijks op wijzigingen.
- Verwijder dit asbestmateriaal zo snel mogelijk. Volg de toestand goed op.

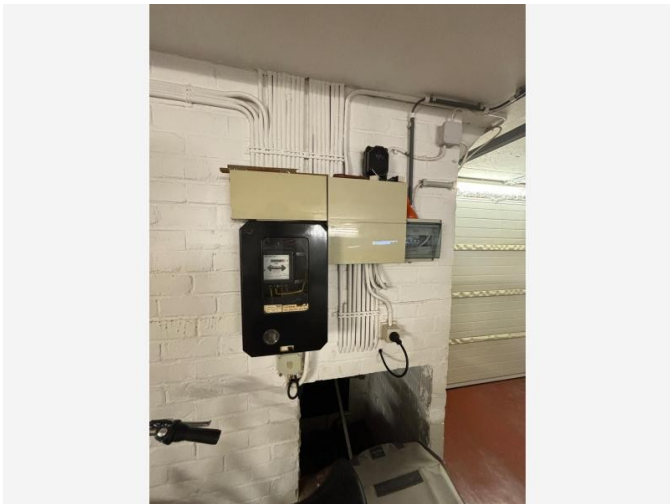
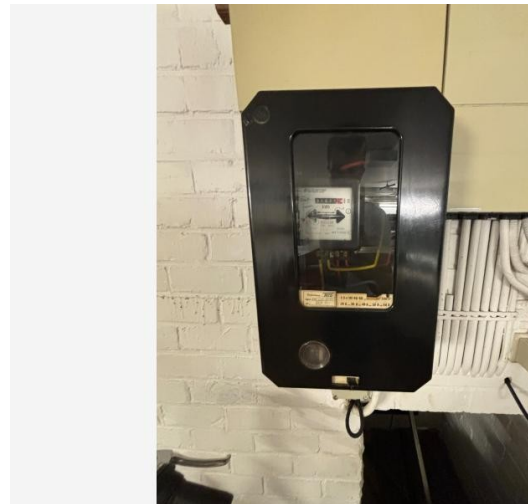
| Beschrijving | Bakeliet meterteller |

| Eindbeoordeling materiaalisico | Laag materiaalisico en/of verlaagde kans op vezelvrijgave |

| Gebondenheid | Categorie 1: hechtgebonden in oorsprong |
| Asbestsoort (vezeltype) | Crocidoliet aanwezig |
| Asbestconcentratie | Laag (< 50%) |
| Toestand van het materiaal | Onbeschadigd, niet verweerd |

- Zorg voor een veilig beheer. Vermijd het beschadigen van het asbestmateriaal. Controleer de toestand jaarlijks op wijzigingen.

- Eenvoudige handelingen: mag via doe-het-zelf of door werknemer(s) met opleidingsattest eenvoudige handelingen  
Bakelietelementen met laag percentage asbest die niet beschadigd zijn.

De netbeheerder zal deze bakeliet elementen verwijderen bij het plaatsen van een digitale meter, tot dat is het belangrijk dat deze niet beschadigd worden.

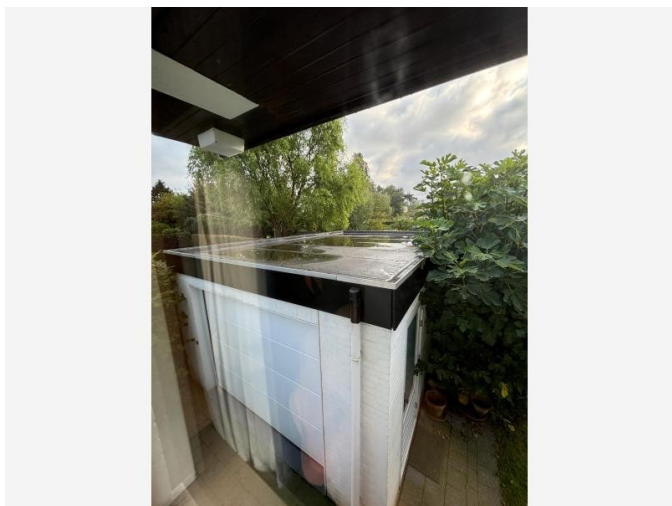
Vrije foto

Plat dak van de garage bestaat uit EPDM, er bestaat een kans dat er zich een oude roofing laag bevindt onder deze laag, dit is niet inspecteerbaar.

Indien het dak ooit gerenoveerd wordt en deze laag komt bloot te liggen is het aangeraden om dit alsnog te laten analyseren.

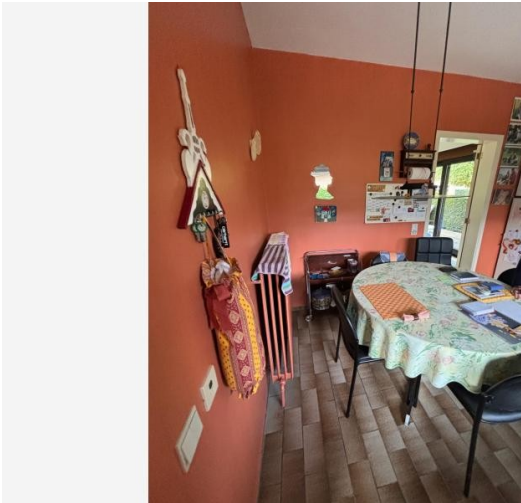
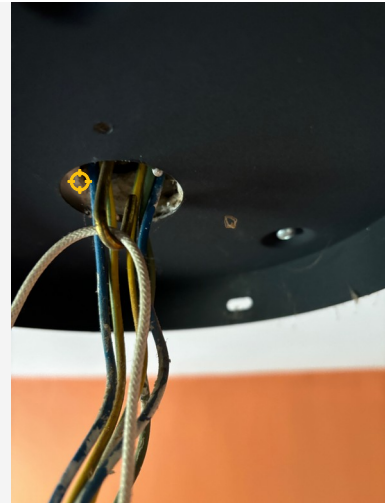
## Fiche 4: Pleisterwerk plafonds

Geen asbest

| # | Type | Referentie | Resultaat |
|---|---|---|---|
| 4.1 | Mengmonster | 002 | Geen asbest |

| Opmerking | <p>Enkel de plafond en de keuken bevatten pleisterwerk aan het plafond, alle andere plafonds zijn valse plafonds en of betonnen plafonds.</p> <p>Inkomhal/dressing : Houten planchetten.</p> <p>Badkamer en alle slaapkamers : Hout/gyproc</p> <p>Kelder : Betonnen plafond geschilderd</p> |

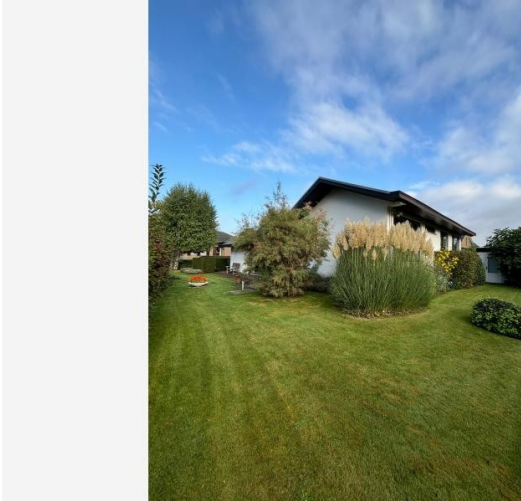
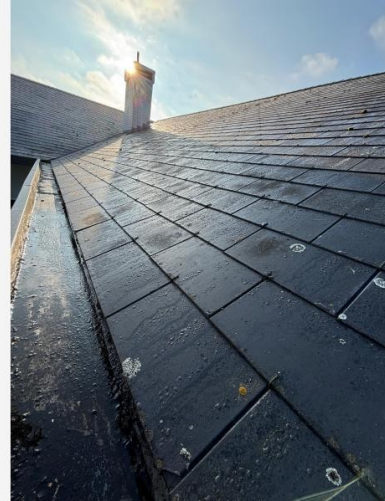
## Fiche 5: Leien

Geen asbest

| Opmerking | In bijlage offertes en facturen terug te vinden van verwijdering oud dak en menuiserite platen en plaatsing nieuw dak en leien in 2013. |

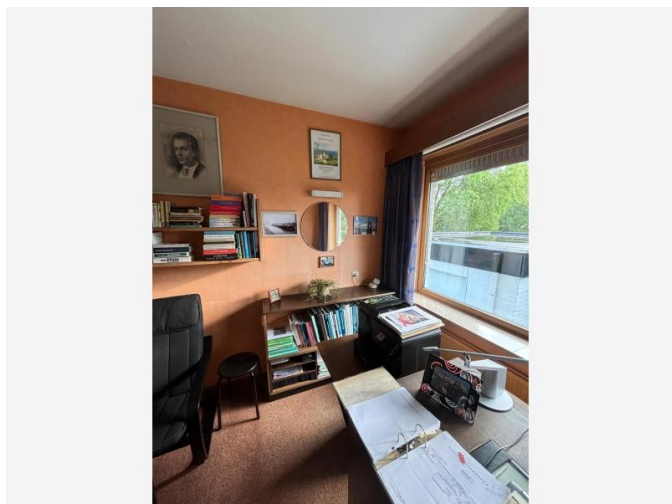
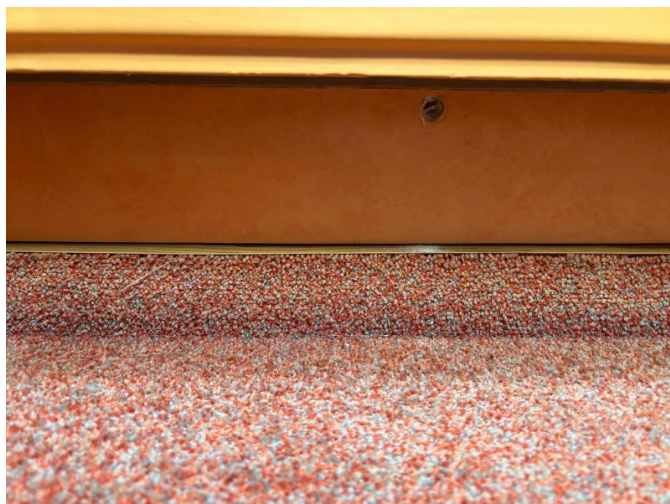
## Fiche 6: Pleisterwerk muren

Geen asbest

| # | Type | Referentie | Resultaat |
|---|---|---|---|
| 6.1 | Mengmonster | 001 | Geen asbest |

| Opmerking | <p>Geen asbest teruggevonden in pleisterwerk.</p> <p>Geen pleisterwerk aanwezig in badkamer, deze is betegeld met mozaiektégels (niet asbestverdacht), de lijm is niet waarneembaar aangezien er geen beschadigingen zijn.</p> <p>Ook in de stookruimte is geen pleisterwerk aanwezig, dit zijn geschilderde stenen, niet asbestverdacht.</p> <p>Staalname in vochtige ruimte en/of stookruimte dus niet mogelijk aangezien hier geen pleisterwerk aanwezig is, staalname is zoveel mogelijk verschillende ruimtes genomen om representatief staal te bekomen.</p> |
