# Asbestinventarisatetest

Jozef Paelinckstraat 45, 9041 Gent

Attestnummer : 20241111-000142.000

Uitgegeven op : 11.11.2024

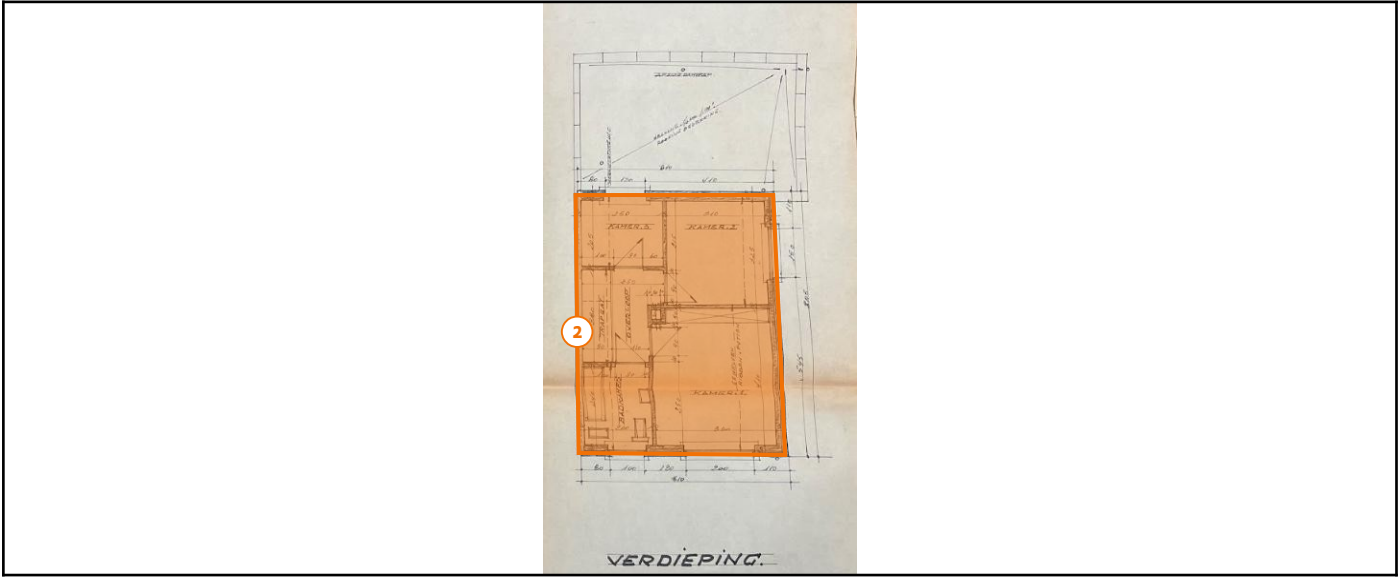
# Plan 1.3: Eerste verdiep

| Beschrijving | Type | Actie |
|---|---|---|
| 2. Onderdakplaten schuin dak | Asbestmateriaal | Maatregelen nemen |

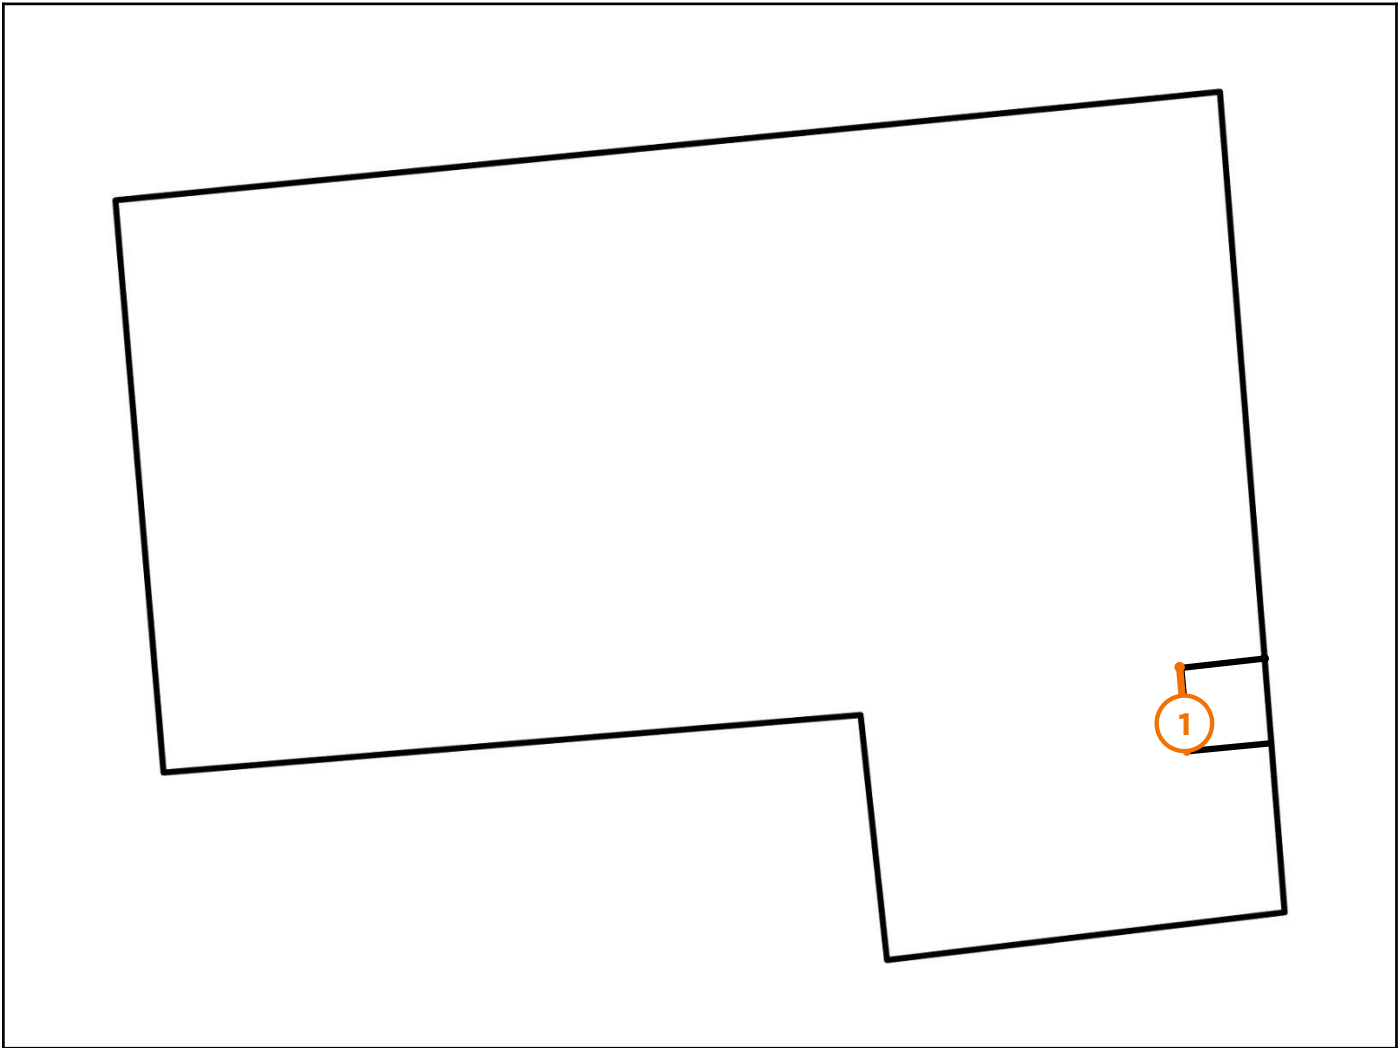
# Plan 2.1: Garage

| Beschrijving | Type | Actie |
|---|---|---|
| 1. Plaatmateriaal schouw garage | Asbestmateriaal | <a href="#">Verwijderen</a> |

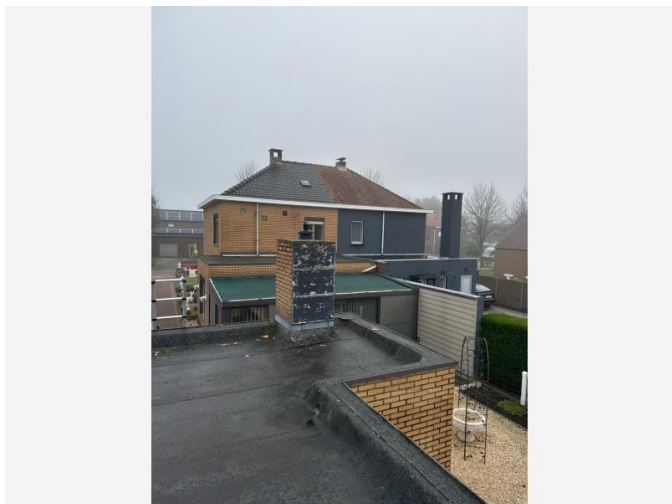
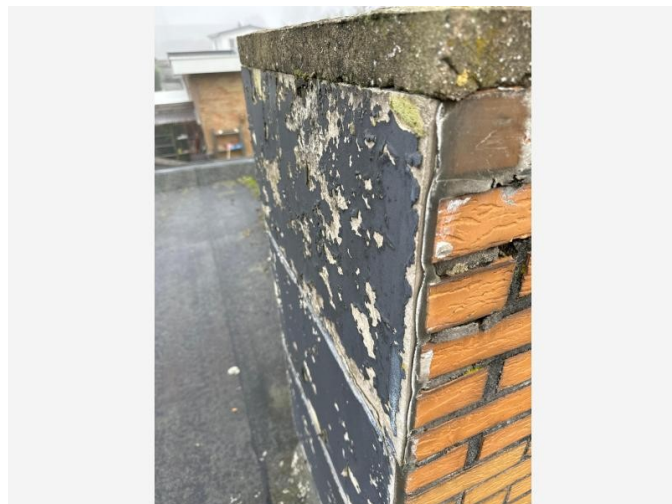
| Eindbeoordeling materiaalrisico | Verhoogd materiaalrisico en/of verhoogde kans op vezelvrijgave |

| Asbestsoort (vezeltype) | Crocidoliet aanwezig |
| Asbestconcentratie | Laag (< 50%) |
| Afschermingsgraad van het gehele materiaal | Geheel of deels vrij aan de buitenlucht |
| Toestand van het materiaal | Matig beschadigd, matig verweerd |

| Beschrijving | Plaatmateriaal schouw garage |
| Asbestmateriaal | Dak- en gevelbekleding - Plaat |
| Hoeveelheid (oppervlakte - dikte - aantal) | • 1,20 m <sup>2</sup> - 2,00 cm - 1 stuk |

Het asbestmateriaal valt onder de mijlpaal van 2034.

Verwijderen

- Zorg voor een veilig beheer. Vermijd het beschadigen van het asbestmateriaal. Controleer de toestand jaarlijks op wijzigingen.
- Hemelwater dat afspoelt van asbestcement daken of gevels kan asbestdeeltjes bevatten. Gebruik het enkel voor gesloten circuits (bv. spoelen toiletten). Reinig na het vervangen van het dak of de gevel de dakgoten en regenwaterput of -ton om asbesthoudend sediment of slib te verwijderen

- Eenvoudige handelingen: mag via doe-het-zelf of door werknemer(s) met opleidingsattest eenvoudige handelingen  
De platen kunnen in één geheel verwijderd, ingepakt en afgevoerd worden zonder het materiaal te beschadigen doro de platen voorzichtig los te wrikken of het omringende metselwerk los te kappen. Het is bij de verwijderingswerken van groot belang dat de nodige voorzorgsmaatregelen worden genomen, zoals het dragen van de nodige PBM's. Meer informatie in verband met de voorzorgsmaatregelen van een eenvoudige handeling kan teruggevonden worden achteraan dit attest of op de volgende pagina van OVAM website: <https://ovam.vlaanderen.be/voorzorgsmaatregelen-bij-asbestverwijdering>.

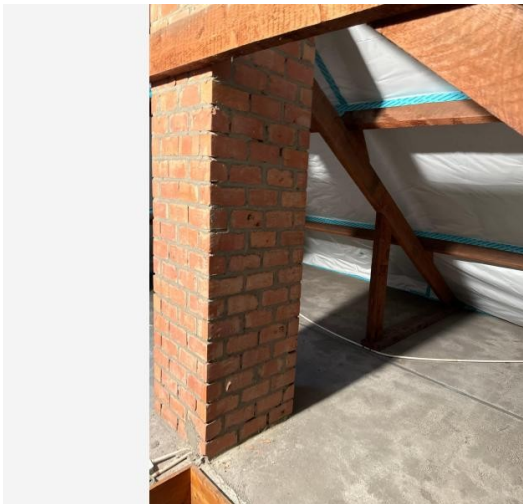
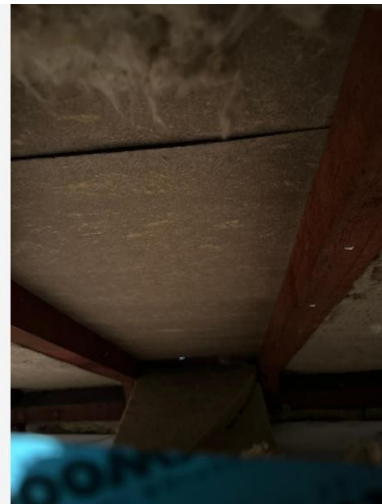
| Eindbeoordeling materiaalrisico | Verhoogd materiaalrisico en/of verhoogde kans op vezelvrijgave |

| Asbestsoort (vezeltype) | Crocidoliet aanwezig |
| Asbestconcentratie | Laag (< 50%) |
| Afschermingsgraad van het gehele materiaal | Geheel of deels (ook) vrij aan de binnenlucht |
| Toestand van het materiaal | Licht beschadigd, licht verweerd. Intact calciumsilicaatmateriaal of categorie III 'gebondenheid' |

| Beschrijving | Onderdakplaten schuin dak |
| Asbestmateriaal | Plaat, paneel, tablet - Type Menuiserie |
| Hoeveelheid (oppervlakte - dikte - aantal) | <ul style="list-style-type: none"><li>• 65,00 m<sup>2</sup> - 1,00 cm - 1 stuk</li></ul> |

Het asbestmateriaal valt onder de mijlpaal van 2040.

Maatregelen nemen

- Zorg voor een veilig beheer en verwijder dit asbestmateriaal wanneer het bij werken eenvoudig bereikbaar wordt. Controleer de toestand jaarlijks op wijzigingen.

- Eenvoudige handelingen: mag via doe-het-zelf of door werknemer(s) met opleidingsattest eenvoudige handelingen  
De platen kunnen in Ã©Ã©n geheel verwijderd, ingepakt en afgevoerd worden zonder het materiaal te beschadigen door deze voorzichtig los te wrikken. Het is bij de verwijderingswerken van groot belang dat de nodige voorzorgsmaatregelen worden genomen, zoals het dragen van de nodige PBM's. Meer informatie in verband met de voorzorgsmaatregelen van een eenvoudige handeling kan teruggevonden worden achteraan dit attest of op de volgende pagina van OVAM website: <https://ovam.vlaanderen.be/voorzorgsmaatregelen-bij-asbestverwijdering>.

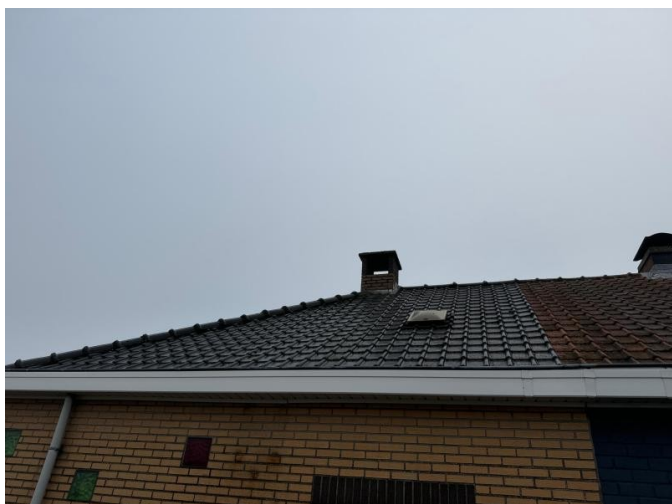
## Fiche 3: Niet mogelijk om de binnen/bovenzijde van de schouw te controleren

**Reden:** Het te onderzoeken materiaal situeert zich hoger dan 3,50 m te rekenen vanaf een veilige ondergrond

**Uitleg van de asbestdeskundige:** Het is niet mogelijk om de boven/binnenzijde van de schouw goed te inspecteren. Omdat de opening van de schouw hoger is dan 3,5 meter van een veilige ondergrond. De schouw kan enkel gecontroleerd worden met behulp van een stelling of hoogtewerker.

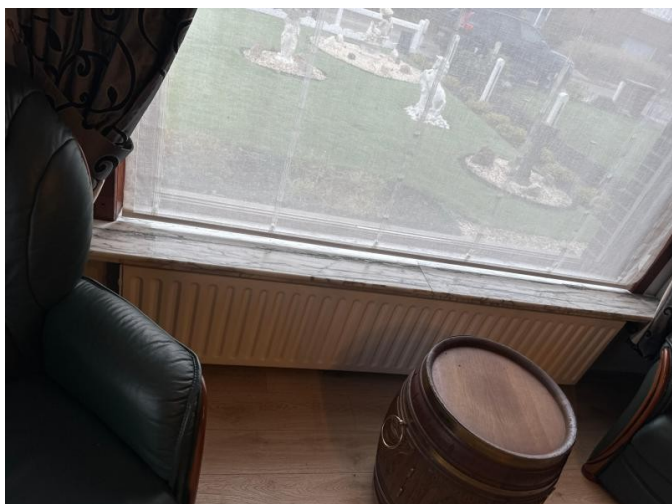
## Fiche 4: Geen verdachte vensterbanken of dorpels waargenomen binnenshuis

Er werden tijdens de inspectie geen verdacht vensterbanken of dorpels waargenomen binnenshuis. De vensterbanken en dorpels binnenshuis zijn vervaardigd uit natuursteen, hout, kunststof, of andere niet verdachte materialen.

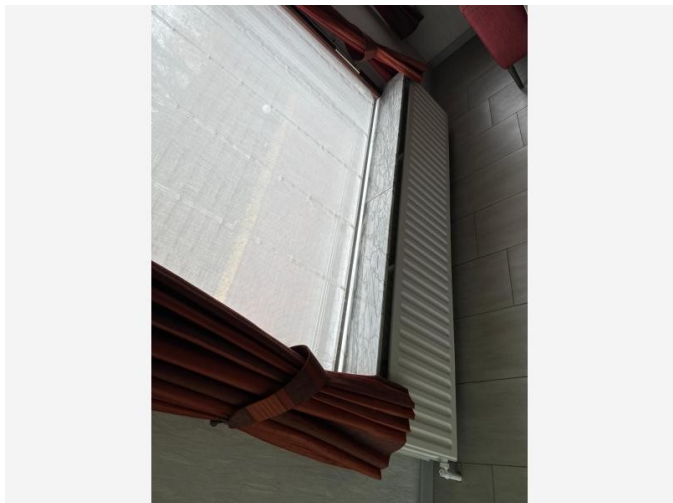
## Fiche 5: Oude radiatoren kunnen mogelijk asbesthoudende pakkingen bevatten

Het is mogelijk dat er in oude radiatoren asbesthoudende pakkingen aanwezig zijn. Het is niet mogelijk om dit op een niet destructieve manier te onderzoeken.

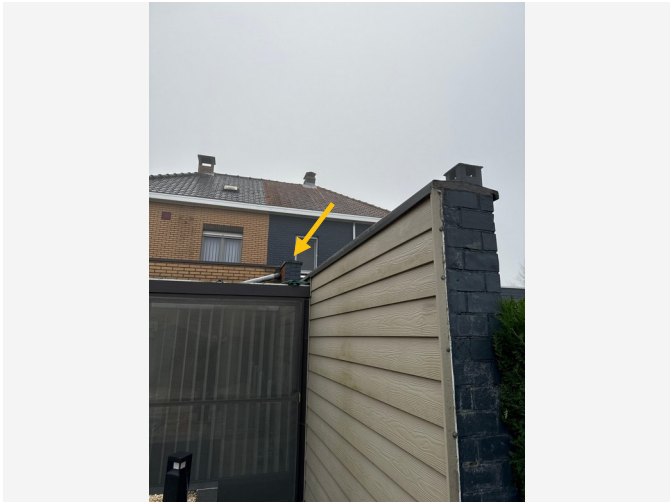
## Fiche 6: Deksteen gemeenschappelijk muur uit aluminium

De dekstenen ter hoogte van de gemeenschappelijke muur zijn vervaardigd uit aluminium.

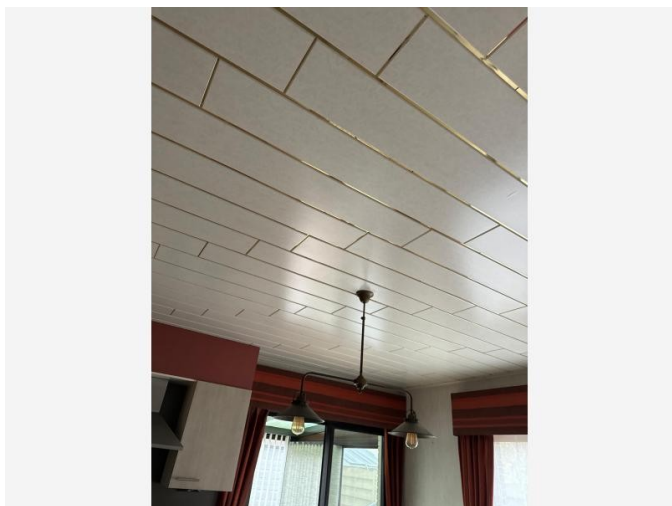
Alle plafonds over het gehele gebouw zijn afgewerkt met hout, kunstof of gipsplaten. Er werd tijdens de inspectie geen pleisterwerk waargenomen ter hoogte van de plafonds.

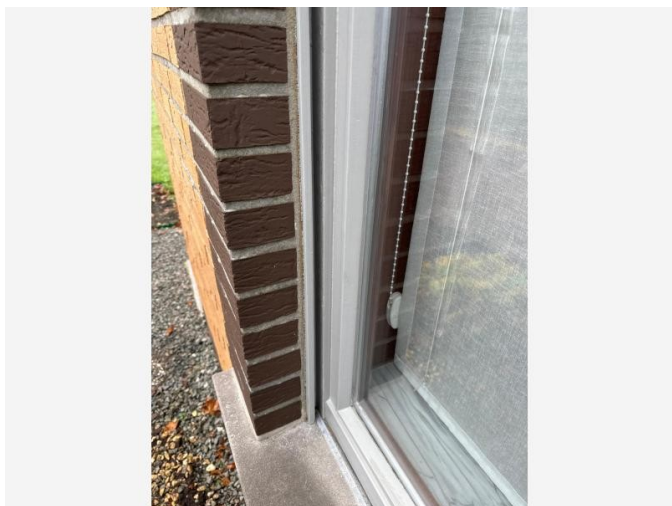
Er werd tijdens de inspectie geen verdachte mastiek waargenomen. De raamkaders zijn afgewerkt met rubbers of silicone.

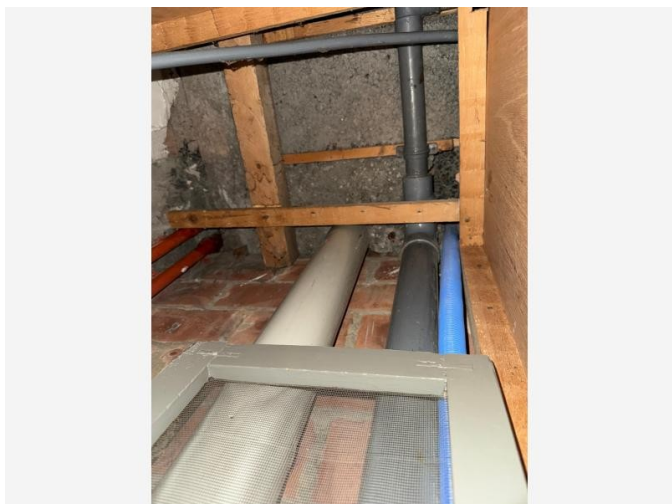
Er werden tijdens de inspectie geen verdachte doorvoeren waargenomen. De aanwezige doorvoeren zijn vervaardigd uit metaal, kunststof of andere niet verdachte materialen. Het is echter wel mogelijk dat er nog asbestverdachte doorvoeren aanwezig zijn achter de aanwezige afwerkingslagen dit enkel met destructief onderzoek kunnen waargenomen worden.

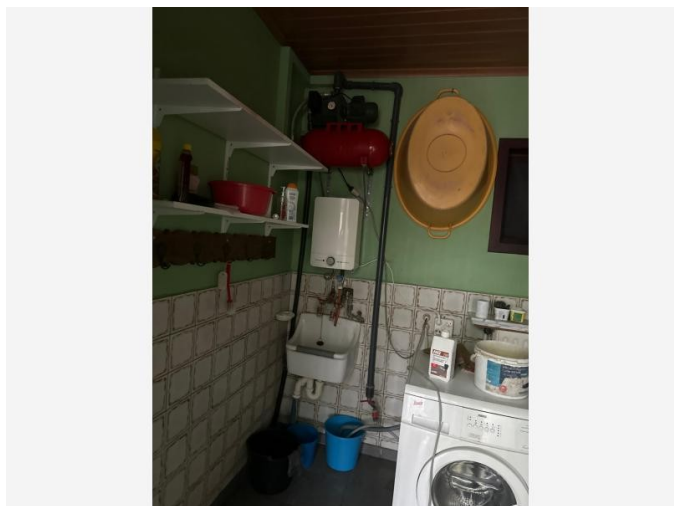
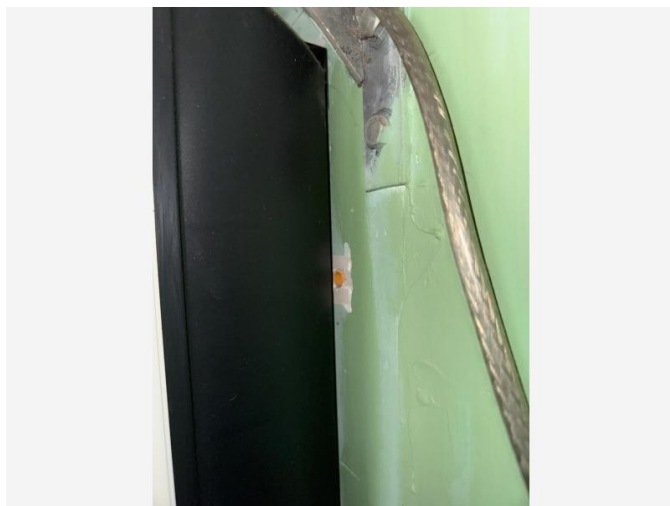
Geen asbest

| # | Type | Referentie | Resultaat |
|---|---|---|---|
| 10.1 | Mengmonster | 1 | Geen asbest |

| Beschrijving | Pleisterwerk binnenwanden |
| Opmerking | Ter hoogte van de badkamer zijn alle binnenwanden afgewerkt met keramische tegels. |

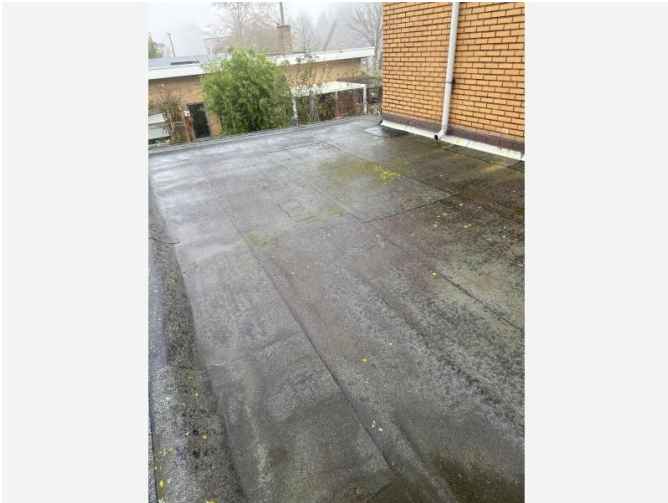
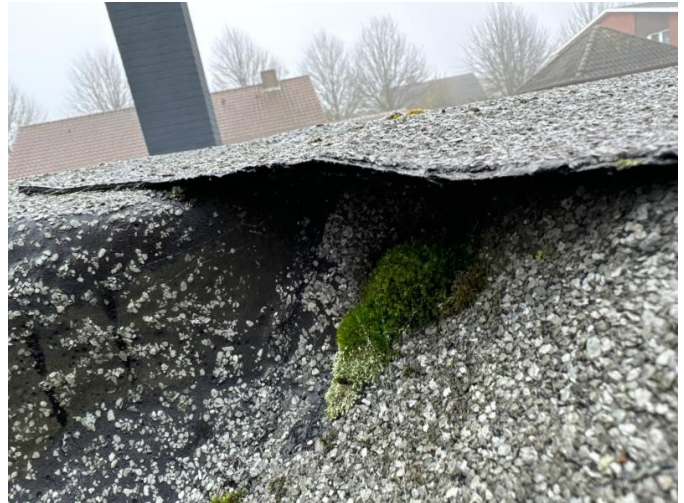
## Fiche 11: Dakbedekking met roofing

Geen asbest

| # | Type | Referentie | Resultaat |
|---|---|---|---|
| 11.1 | Puntmonster | 2 | Geen asbest |
