# Asbestinventarisatetest

Boomsesteenweg 8/101, 2610 Antwerpen

Attestnummer : 20241119-000303.000

Uitgegeven op : 19.11.2024

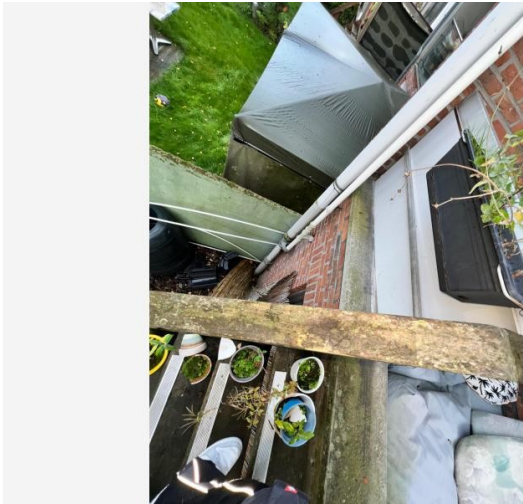
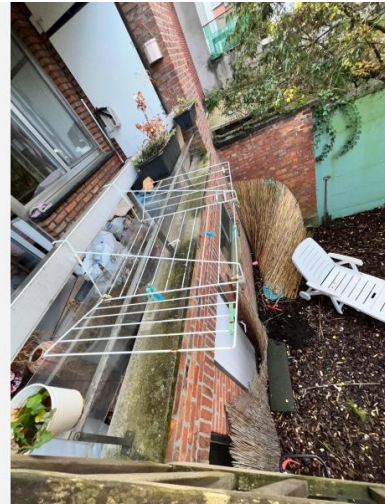
| Eindbeoordeling materiaalrisico | Laag materiaalrisico en/of verlaagde kans op vezelvrijgave |

| Asbestsoort (vezeltype) | Crocidoliet aanwezig |
| Toestand van het materiaal | Matig beschadigd, matig verweerd |

| Beschrijving | Dekstenen |

Zorgvuldig beheren

- Zorg voor een veilig beheer. Vermijd het beschadigen van het asbestmateriaal. Controleer de toestand jaarlijks op wijzigingen.
- Zorg voor een veilig beheer en verwijder dit asbestmateriaal wanneer het bij werken eenvoudig bereikbaar wordt. Controleer de toestand jaarlijks op wijzigingen.

- Eenvoudige handelingen: mag via doe-het-zelf of door werknemer(s) met opleidingsattest eenvoudige handelingen  
Deze vensterbanken zijn een hechtgebonden cementtoepassingen dewelke nog in een goede staat verkeren  
Deze hechtgebonden toepassingen mogen verwijderd worden via de eenvoudige handelingen. De tablet moet hierbij losgekapt worden zonder ze te beschadigen

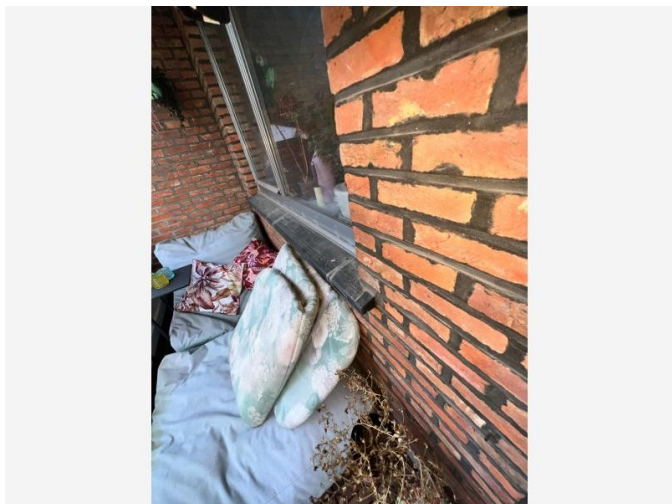
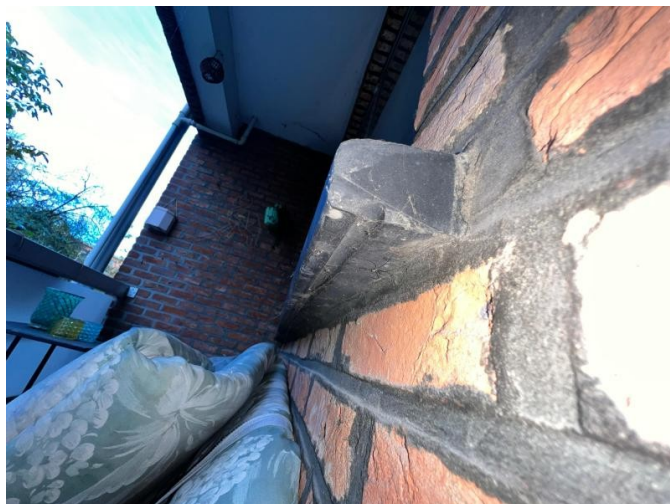
| Eindbeoordeling materiaalrisico | Laag materiaalrisico en/of verlaagde kans op vezelvrijgave |

| Asbestsoort (vezeltype) | Crocidoliet aanwezig |
| Toestand van het materiaal | Matig beschadigd, matig verweerd |

| Beschrijving | Vensterbanken |

Zorgvuldig beheren

- Zorg voor een veilig beheer. Vermijd het beschadigen van het asbestmateriaal. Controleer de toestand jaarlijks op wijzigingen.
- Zorg voor een veilig beheer en verwijder dit asbestmateriaal wanneer het bij werken eenvoudig bereikbaar wordt. Controleer de toestand jaarlijks op wijzigingen.

- Eenvoudige handelingen: mag via doe-het-zelf of door werknemer(s) met opleidingsattest eenvoudige handelingen  
Deze vensterbanken zijn een hechtgebonden cementtoepassingen dewelke nog in een goede staat verkeren  
Deze hechtgebonden toepassingen mogen verwijderd worden via de eenvoudige handelingen. De tablet moet hierbij losgekapt worden zonder ze te beschadigen

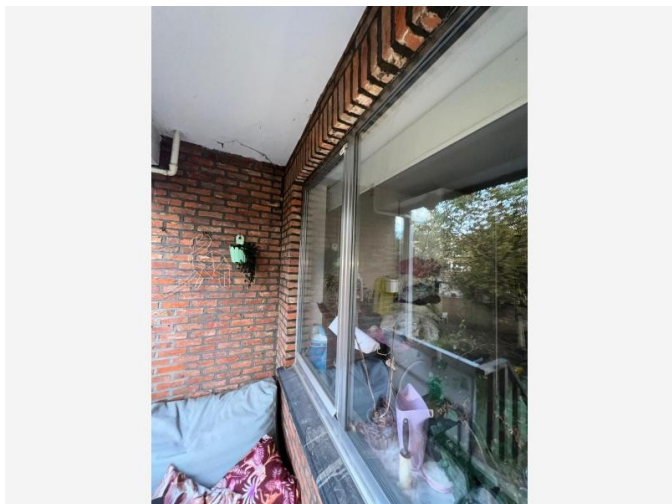
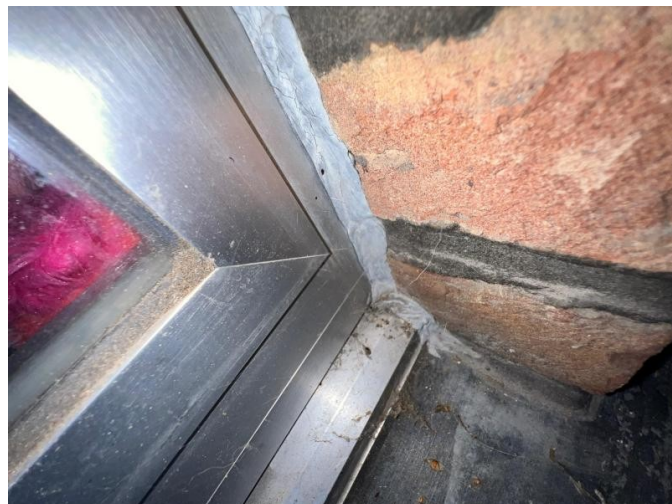
| Eindbeoordeling materiaalrisico | Laag materiaalrisico en/of verlaagde kans op vezelvrijgave |

| Asbestsoort (vezeltype) | Amfibool aanwezig, uitgezonderd crocidoliet |
| Toestand van het materiaal | Licht beschadigd, licht verweerd. Intact calciumsilicaatmateriaal of categorie III 'gebondenheid' |

| Beschrijving | Mastiek |

Zorgvuldig beheren

- Zorg voor een veilig beheer. Vermijd het beschadigen van het asbestmateriaal. Controleer de toestand jaarlijks op wijzigingen.
- Zorg voor een veilig beheer en verwijder dit asbestmateriaal wanneer het bij werken eenvoudig bereikbaar wordt. Controleer de toestand jaarlijks op wijzigingen.

- Eenvoudige handelingen: mag via doe-het-zelf of door werknemer(s) met opleidingsattest eenvoudige handelingen  
Betreft een buitentoepassing. Kan eenvoudig verwijderd worden door het raam in zijn geheel te verwijderen.  
Staalname wordt geadviseerd alvorens over te gaan tot verwijdering.
- Eenvoudige handelingen: enkel door erkend asbestverwijderaar  
Deze verwijdermethode valt onder de vorm van eenvoudige handelingen 'enkel door een erkend asbestverwijderaar' conform de VLAREM en de Codex Welzijn op het werk indien de toepassing niet zonder schade kan worden verwijderd. Alle maatregelen opgenomen in de wetgeving moeten strikt nageleefd worden.

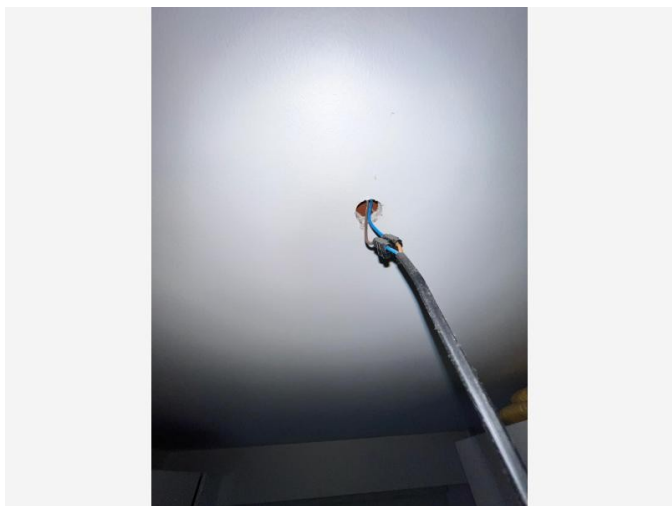
De plafonds werden afgewerkt met niet-asbestverdachte materialen. omwille van het niet-destructieve karakter van dit onderzoek, kan geen uitspraak worden gedaan over eventuele onderliggende lagen. om die reden wordt deze adviesfiche opgesteld met het advies om bij eventuele renovatie/verbouwingswerken de onderliggende lagen ook te laten onderzoeken.

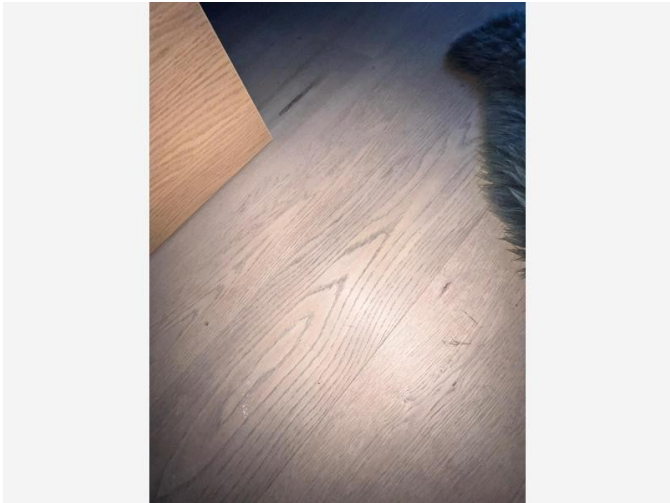
De vloeren werden afgewerkt met niet-asbestverdachte materialen. omwille van het niet-destructieve karakter van dit onderzoek, kan geen uitspraak worden gedaan over eventuele onderliggende lagen. om die reden wordt deze adviesfiche opgesteld met het advies om bij eventuele renovatie/verbouwingswerken de onderliggende lagen ook te laten onderzoeken.

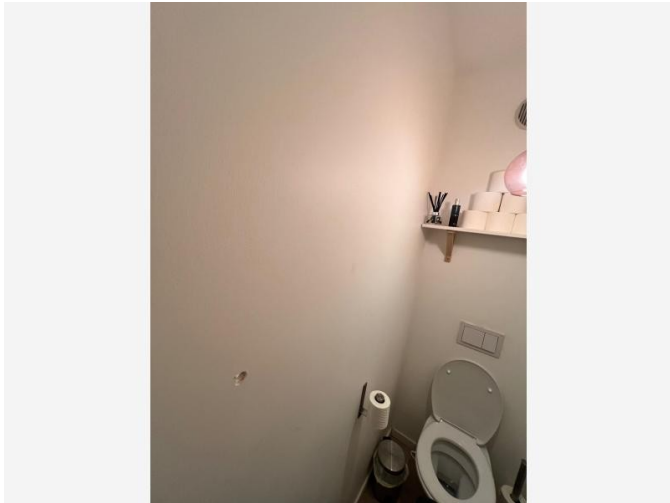
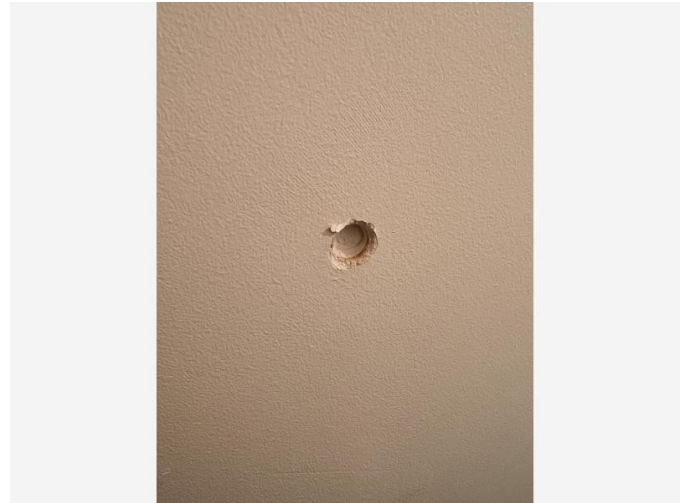
## Fiche 6: Pleisterwerk muren

Geen asbest

| # | Type | Referentie | Resultaat |
|---|---|---|---|
| 6.1 | Mengmonster | 18112411 | Geen asbest |
