# Asbestinventarisatetest

Frans Verelststraat 6, 2850 Boom

Attestnummer : 20241118-000346.000

Uitgegeven op : 18.11.2024

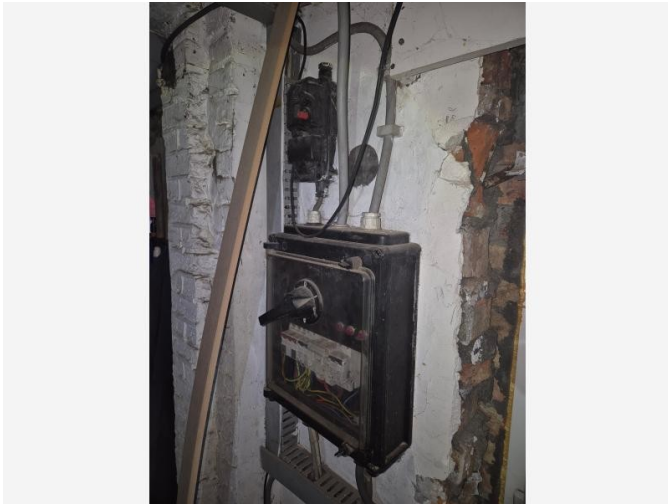
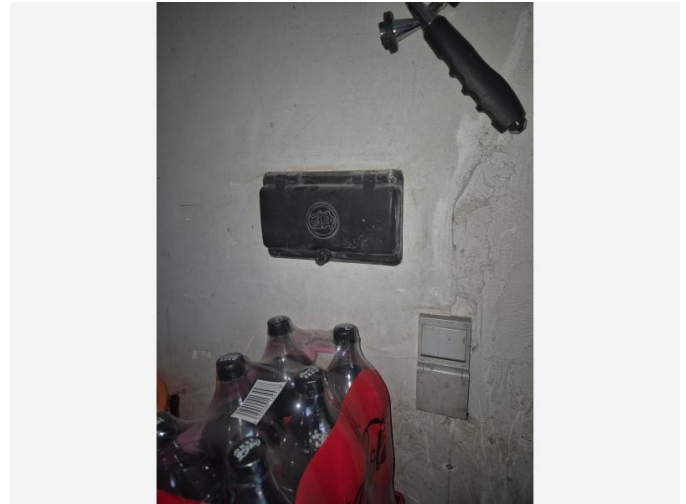
| Fiche 1: Bakeliet..... | 12 |

**Asbestveilig** (maar niet asbestvrij)

Het asbestmateriaal valt onder de mijlpaal van 2040.

| Eindbeoordeling materiaalisico | Laag materiaalisico en/of verlaagde kans op vezelvrijgave |

| Asbestsoort (vezeltype) | Crocidoliet aanwezig |
| Asbestconcentratie | Laag (< 50%) |
| Toestand van het materiaal | Onbeschadigd, niet verweerd |

| Beschrijving | Bakeliet |
| Primaire drager | Binnenwand |

- Zorg voor een veilig beheer. Vermijd het beschadigen van het asbestmateriaal. Controleer de toestand jaarlijks op wijzigingen.

- Eenvoudige handelingen: mag via doe-het-zelf of door werknemer(s) met opleidingsattest eenvoudige handelingen  
Kan veilig verwijderd worden mits de nodige opleiding en aandacht voor PBM's. Schakelaars, stopcontacten en andere gelijkaardige toepassingen kunnen eenvoudig losgeschroefd worden.  
> EH doe-het-zelf. Afgesloten of verzegelde kast --> EH opgeleid technieker personeel 8u basisopleiding asbest.

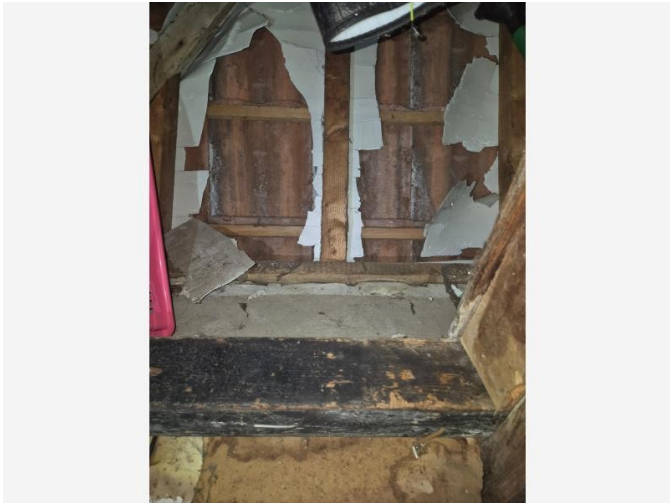
## Fiche 2: Kot heeft geen onderdakplaten

Kot heeft geen onderdakplaten.

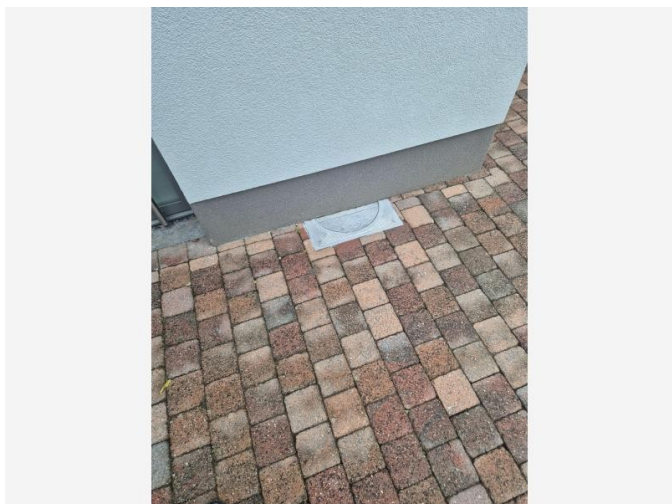
| Fiche 3: Niet te openen put..... | 17 |

In totaal 2 putten die niet te openen zijn, wat hieronder zit is niet te inspecteren.

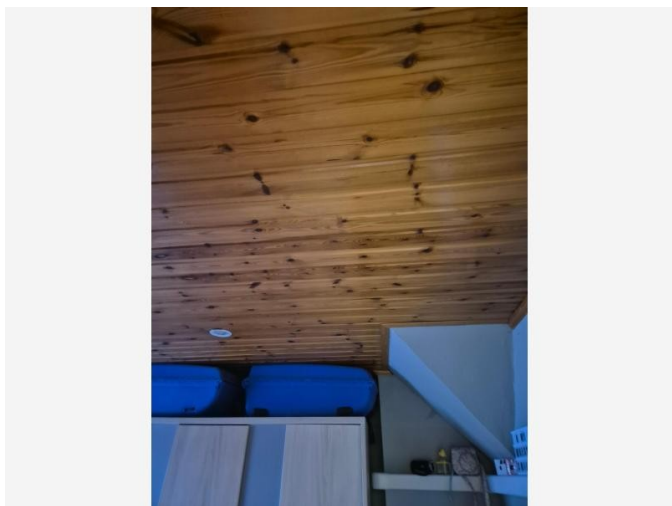
| Fiche 4: Vals plafond..... | 18 |

De woning bestaat uit verschillende valse plafonden. Wat hier achter zit is niet te inspecteren.

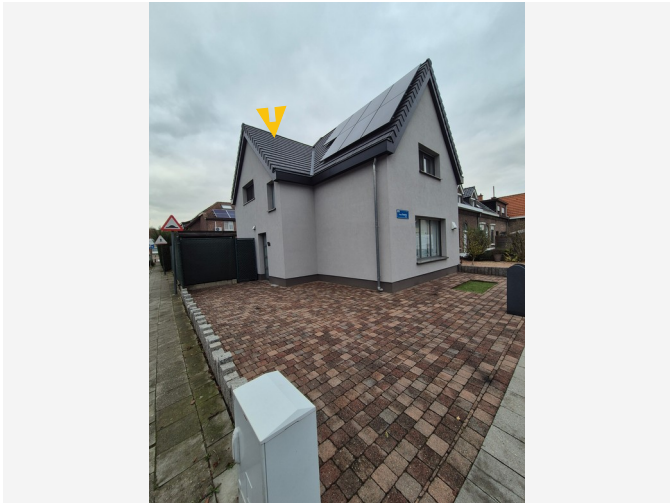
| Fiche 5: Onderdak niet te inspecteren..... | 19 |

Onderdak is niet inspecteerbaar. Als de onderdakplaten zichtbaar zijn bij renovatie dak, asbestdeskundige laten komen voor inspectie.

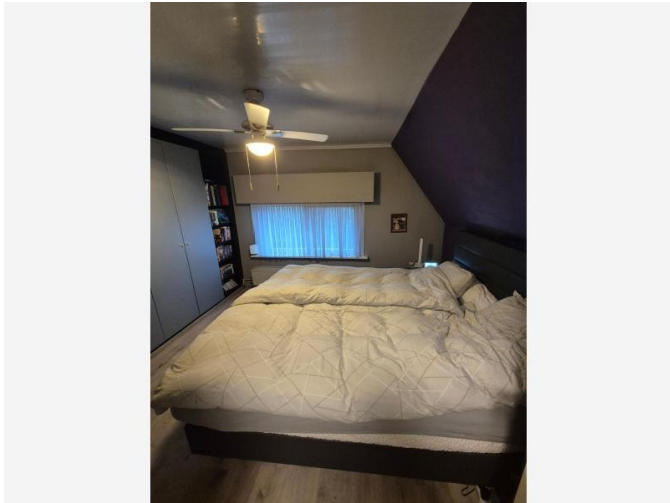
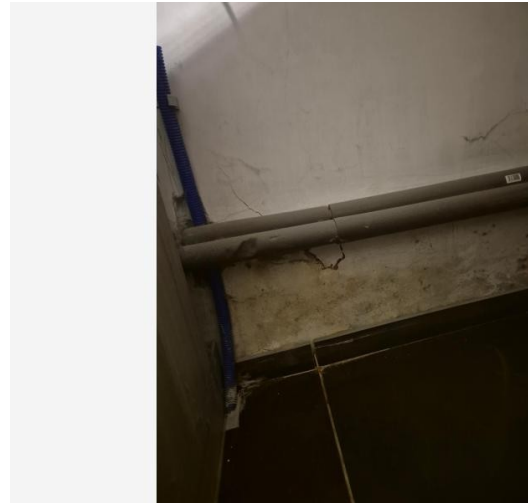
## Fiche 6: Pleisterwerk wanden

Geen asbest

| # | Type | Referentie | Resultaat |
|---|---|---|---|
| 6.1 | Mengmonster | M1 | Geen asbest |

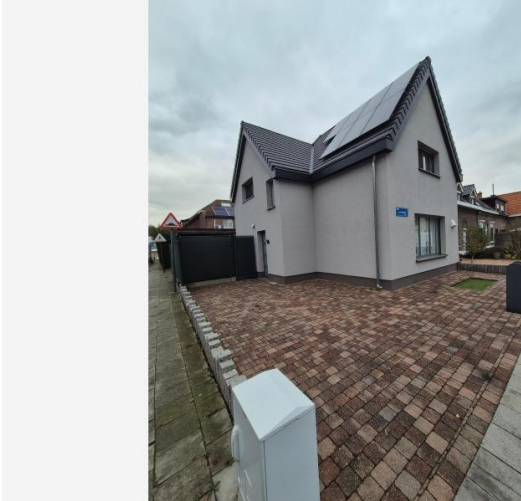
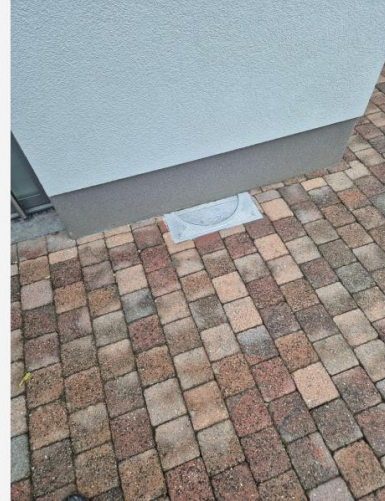
## Fiche 7: Buitengevel

Geen asbest
