Asbestinventarisatetest

A. de Spoelberchlaan 31, 3150 Haacht

Attestnummer : 20241202-000102.000

Niet-asbestveilig

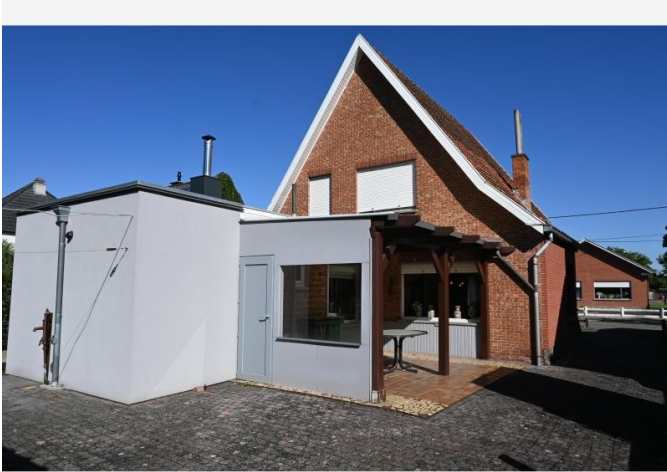
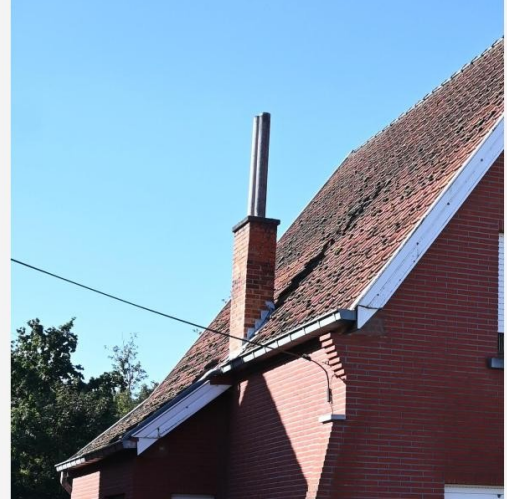
Het asbestmateriaal valt onder de mijlpaal van 2034.

Eindbeoordeling materiaalrisico	Laag materiaalrisico en/of verlaagde kans op vezelvrijgave
---------------------------------	--

Beschrijving	Dak - rookgaskanaal
Omgeving	Buiten
Primaire drager	Schuin dak
Asbestmateriaal	Rookgaskanaal
Bindmiddel van asbestmateriaal	Cement
Gebondenheid op basis van bindmiddel	Hecht
Hoeveelheid (lengte - omtrek - dikte - aantal)	<ul style="list-style-type: none">• 1,00 m - 40,00 cm - 3,00 cm - 2 stuks
Totaal volume	0,024 m ³
Eenvoudig bereikbaar	Ja
Bevestigingswijze	<ul style="list-style-type: none">• Geklemd
Identificatiemethode	Vaststelling zonder monstername
Destructieve handeling voor identificatie	Nee

Verwijderen

- Zorg voor een veilig beheer. Vermijd het beschadigen van het asbestmateriaal. Controleer de toestand jaarlijks op wijzigingen.

- Eenvoudige handelingen: mag via doe-het-zelf of door werknemer(s) met opleidingsattest eenvoudige handelingen
Voor een asbesthoudende rookafvoer kanaal voorziet de wet geen verplichting om deze asbesthoudende toepassing te laten verwijderen door een firma met een opleidingsattest eenvoudige handelingen. U mag, in principe, ongeacht beschadigingen of vrije asbestvezels, deze asbesttoepassing zelf verwijderen met inachtneming van de nodige veiligheidsmaatregelen om uzelf en uw omgeving te beschermen. Een beschadigde asbesttoepassing in slechte staat kan makkelijk verder breken of vergruizen. Er komen dan schadelijke asbestvezels vrij die ingeademd kunnen worden.

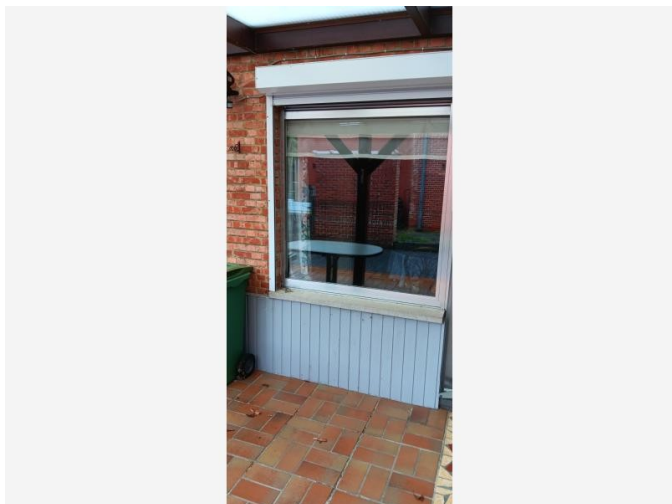
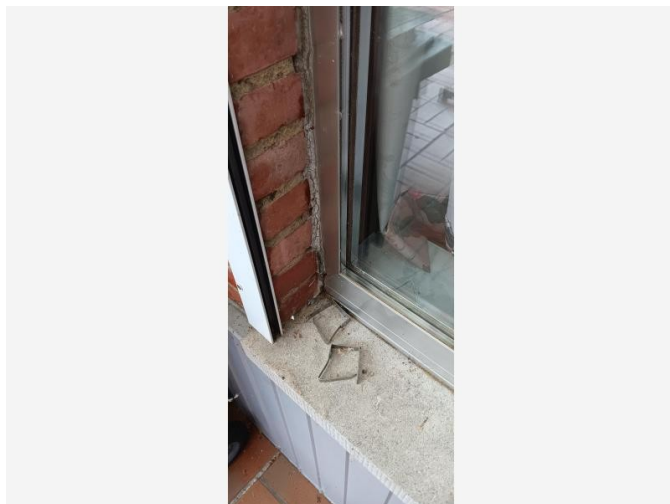
Het asbestmateriaal valt onder de mijlpaal van 2040.

Eindbeoordeling materiaalisico	Verhoogd materiaalisico en/of verhoogde kans op vezelvrijgave
--------------------------------	---

Gebondenheid	Categorie 1: hechtgebonden in oorsprong
Asbestsoort (vezeltype)	Alleen chrysotiel
Asbestconcentratie	Laag (< 50%)
Afschermingsgraad van het gehele materiaal	Geheel of deels vrij aan de buitenlucht
Toestand van het materiaal	Matig beschadigd, matig verweerd

Beschrijving	Ramen - mastiek
Omgeving	Buiten
Primaire drager	Wandopening verticaal (raam, deur, ...)
Asbestmateriaal	In-situ afwerkingslagen - Pasta, stopverf, voegsel, stopsel, vulsel, mastiek, kitten, ...
Bindmiddel van asbestmateriaal	Kitten, mastiek, pasta
Gebondenheid op basis van bindmiddel	Hecht
Hoeveelheid (gewicht - aantal)	<ul style="list-style-type: none">• 3,00 kg - 1 stuk
Totaal gewicht	3,00 kg
Eenvoudig bereikbaar	Ja
Bevestigingswijze	<ul style="list-style-type: none">• Verlijmd, ingegoten, versmeerd
Identificatiemethode	Vaststelling met monstername
Destructieve handeling voor identificatie	Nee

Verwijderen

- Zorg voor een veilig beheer. Vermijd het beschadigen van het asbestmateriaal. Controleer de toestand jaarlijks op wijzigingen.

- Eenvoudige handelingen: mag via doe-het-zelf of door werknemer(s) met opleidingsattest eenvoudige handelingen
Voor mastiek voorziet de wet geen verplichting om deze asbestverdachte toepassing te laten verwijderen door een firma met een opleidingsattest eenvoudige handelingen. U mag, in principe, ongeacht beschadigingen of vrije asbestvezels, deze asbesttoepassing zelf verwijderen met inachtneming van de nodige veiligheidsmaatregelen om uzelf en uw omgeving te beschermen. Een beschadigde asbesttoepassing in slechte staat kan makkelijk verder breken of vergruizen. Er komen dan schadelijke asbestvezels vrij die ingeademd kunnen worden.

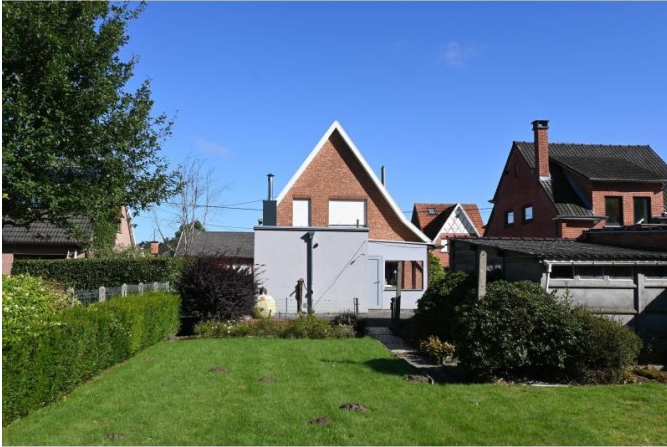
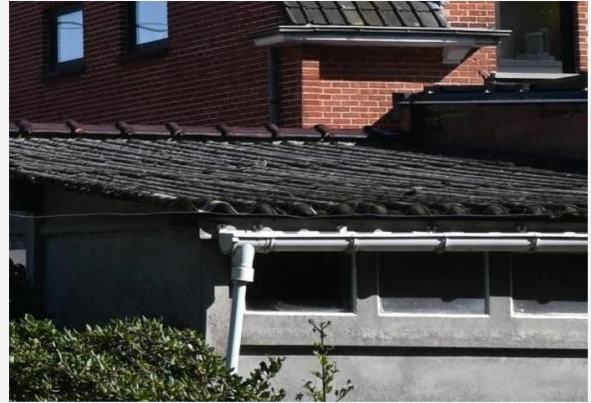
Het asbestmateriaal valt onder de mijlpaal van 2034.

Eindbeoordeling materiaalrisico	Verhoogd materiaalrisico en/of verhoogde kans op vezelvrijgave
---------------------------------	--

Gebondenheid	Categorie 1: hechtgebonden in oorsprong
Asbestsoort (vezeltype)	Crocidoliet aanwezig
Asbestconcentratie	Laag (< 50%)
Afschermingsgraad van het gehele materiaal	Geheel of deels vrij aan de buitenlucht
Toestand van het materiaal	Matig beschadigd, matig verweerd

Beschrijving	Dak garage - golfplaten
Omgeving	Grenst aan binnen- en buitenlucht
Primaire drager	Schuin dak
Asbestmateriaal	Dak- en gevelbekleding - Golfplaat
Bindmiddel van asbestmateriaal	Cement
Gebondenheid op basis van bindmiddel	Hecht
Hoeveelheid (oppervlakte - aantal)	<ul style="list-style-type: none">• 20,00 m² - 1 stuk
Totale oppervlakte	20,00 m ²
Eenvoudig bereikbaar	Ja
Bevestigingswijze	<ul style="list-style-type: none">• Geschroefd
Identificatiemethode	Vaststelling zonder monsternamen
Destructieve handeling voor identificatie	Nee

Verwijderen

- Zorg voor een veilig beheer. Vermijd het beschadigen van het asbestmateriaal. Controleer de toestand jaarlijks op wijzigingen.

- Eenvoudige handelingen: mag via doe-het-zelf of door werknemer(s) met opleidingsattest eenvoudige handelingen
Voor golfplaten voorziet de wet geen verplichting om deze asbestverdachte toepassing te laten verwijderen door een firma met een opleidingsattest eenvoudige handelingen. U mag, in principe, ongeacht beschadigingen of vrije asbestvezels, deze asbesttoepassing zelf verwijderen met inachtneming van de nodige veiligheidsmaatregelen om uzelf en uw omgeving te beschermen. Een beschadigde asbesttoepassing in slechte staat kan makkelijk verder breken of vergruizen. Er komen dan schadelijke asbestvezels vrij die ingeademd kunnen worden.

1. golfplaten mogen niet breken of beschadigd worden (nooit gooien of breken)
2. besproei de golfplaten met speciaal fixeermiddel op de bevestigingspunten
3. bevestigingsnagel golfplaat losmaken d.m.v. klauwhamer met blokje hout eronder om beschadiging te vermijden, bij schroef voorzichtig uitdraaien zonder beschadiging
4. golfplaten één voor één losmaken
5. golfplaten één voor één voorzichtig stapelen in een asbestafvalzak (niet breken)
6. met het asbestafval kunt u terecht op het recyclagepark of bij een geregistreerde asbestinzamelaar

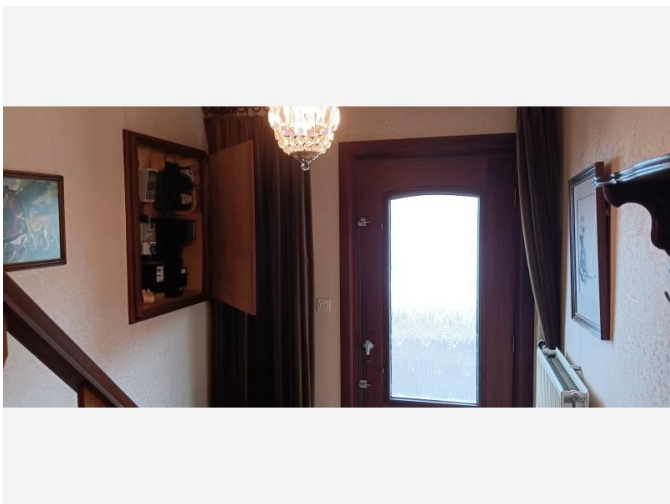
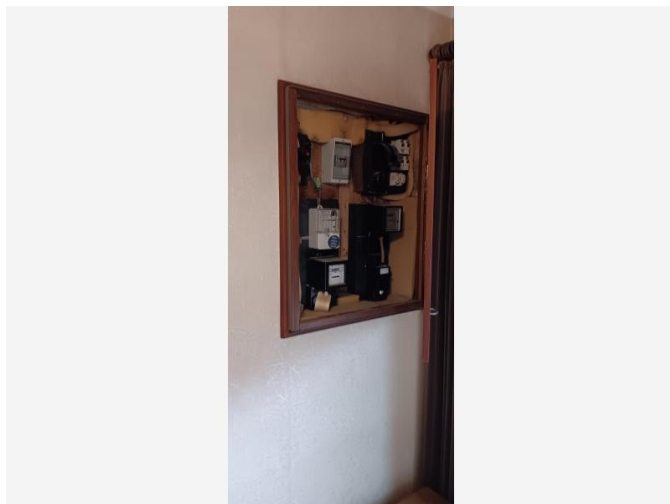
Het asbestmateriaal valt onder de mijlpaal van 2040.

Eindbeoordeling materiaalrisico	Laag materiaalrisico en/of verlaagde kans op vezelvrijgave
---------------------------------	--

Gebondenheid	Categorie 1: hechtgebonden in oorsprong
Asbestsoort (vezeltype)	Crocidoliet aanwezig
Asbestconcentratie	Laag (< 50%)
Afschermingsgraad van het gehele materiaal	Geheel of deels (ook) vrij aan de binnenlucht
Toestand van het materiaal	Onbeschadigd, niet verweerd

Beschrijving	Bakeliet elektriciteitskast/schakelaars
Omgeving	Binnen
Primaire drager	Communicatie en elektrische infrastructuur en uitrusting
Asbestmateriaal	Plaat, paneel, tablet - Type Bakeliet
Bindmiddel van asbestmateriaal	Kunststof of -hars
Gebondenheid op basis van bindmiddel	Hecht
Hoeveelheid (oppervlakte - dikte - aantal)	• 0,30 m ² - 30,00 cm - 1 stuk
Totaal volume	0,09 m ³
Eenvoudig bereikbaar	Ja
Bevestigingswijze	• Geschroefd
Identificatiemethode	Vaststelling zonder monstername
Destructieve handeling voor identificatie	Nee

Zorgvuldig beheren

- Zorg voor een veilig beheer. Vermijd het beschadigen van het asbestmateriaal. Controleer de toestand jaarlijks op wijzigingen.

- Eenvoudige handelingen: mag via doe-het-zelf of door werknemer(s) met opleidingsattest eenvoudige handelingen
Voor bakeliet toepassingen voorziet de wet geen verplichting om deze asbestverdachte toepassing te laten verwijderen door een firma met een opleidingsattest eenvoudige handelingen. U mag indien het asbestverdachte materiaal volledig intact is en er geen vrije asbestvezels zichtbaar zijn, deze asbesttoepassing zelf verwijderen. Maatregelen nemen is hierbij verplicht om verspreiding en inademing van schadelijke asbestvezels tegen te gaan. Verplichte maatregelen bij de verwijdering:
 1. de materialen niet gooien, de materialen niet breken en de materialen in één stuk verwijderen
 2. de materialen opslaan in gesloten verpakkingen
 3. bij de werkzaamheden mogen geen minderjarigen of derden aanwezig zijn

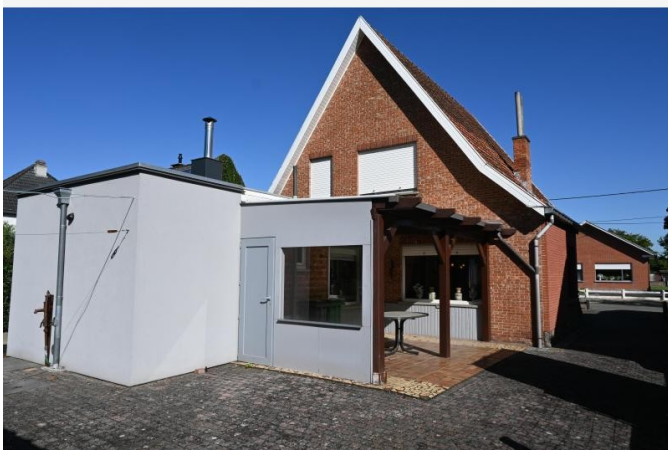
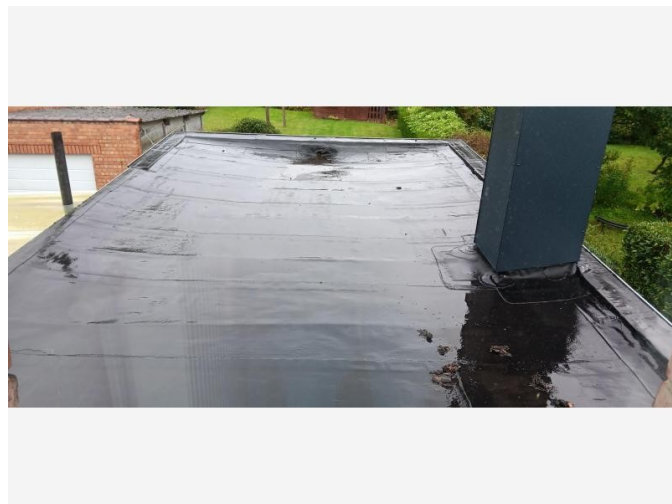
Het asbestmateriaal valt onder de mijlpaal van 2040.

Eindbeoordeling materiaalrisico	Zeer laag materiaalrisico en/of zeer lage kans op vezelvrijgave
---------------------------------	---

Gebondenheid	Categorie 1: hechtgebonden in oorsprong
Asbestsoort (vezeltype)	Alleen chrysotiel
Asbestconcentratie	Laag (< 50%)
Afschermingsgraad van het gehele materiaal	Geheel of deels vrij aan de buitenlucht
Toestand van het materiaal	Onbeschadigd, niet verweerd

Beschrijving	Dak - roofing
Omgeving	Buiten
Primaire drager	Plat dak
Asbestmateriaal	Dak- en gevelbekleding - Roofing
Bindmiddel van asbestmateriaal	Bitumen (roofing, teer, asfalt)
Gebondenheid op basis van bindmiddel	Hecht
Hoeveelheid (oppervlakte - aantal)	• 30,00 m ² - 1 stuk
Totale oppervlakte	30,00 m ²
Eenvoudig bereikbaar	Ja
Bevestigingswijze	• Verlijmd, ingegoten, versmeerd
Identificatiemethode	Vaststelling zonder monstername Motivatie: Groot risico op structurele gevolgschade (lekschade, werking installatie,...)
Destructieve handeling voor identificatie	Nee

Zorgvuldig beheren

- Zorg voor een veilig beheer. Vermijd het beschadigen van het asbestmateriaal. Controleer de toestand jaarlijks op wijzigingen.

- Eenvoudige handelingen: mag via doe-het-zelf of door werknemer(s) met opleidingsattest eenvoudige handelingen
Voor roofing voorziet de wet geen verplichting om deze asbestverdachte toepassing te laten verwijderen door een firma met een opleidingsattest eenvoudige handelingen. U mag, in principe, ongeacht beschadigingen of vrije asbestvezels, deze asbesttoepassing zelf verwijderen met inachtneming van de nodige veiligheidsmaatregelen om uzelf en uw omgeving te beschermen. Een beschadigde asbesttoepassing in slechte staat kan makkelijk verder breken of vergruizen. Er komen dan schadelijke asbestvezels vrij die ingeademd kunnen worden.

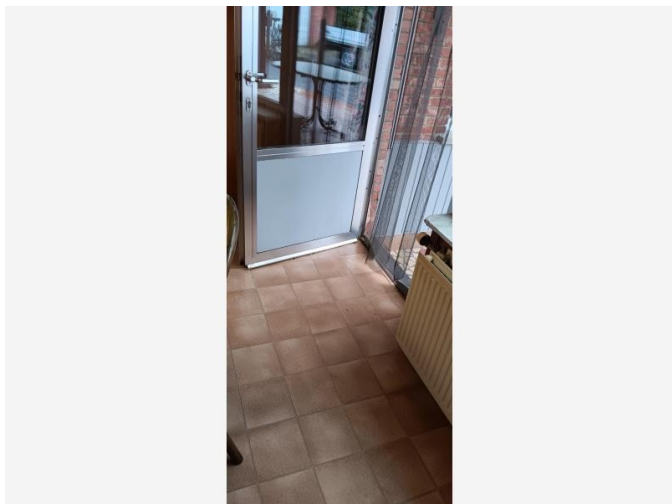
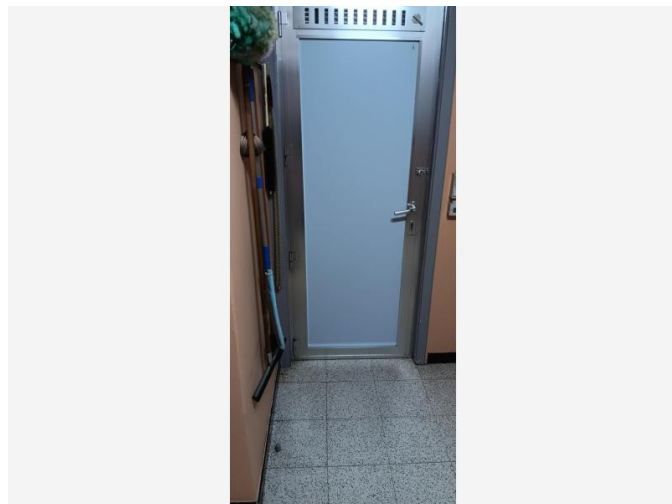
Het asbestmateriaal valt onder de mijlpaal van 2040.

Eindbeoordeling materiaalrisico	Laag materiaalrisico en/of verlaagde kans op vezelvrijgave
---------------------------------	--

Gebondenheid	Categorie 1: hechtgebonden in oorsprong
Asbestsoort (vezeltype)	Crocidoliet aanwezig
Asbestconcentratie	Laag (< 50%)
Afschermingsgraad van het gehele materiaal	Geheel of deels (ook) vrij aan de binnenlucht
Toestand van het materiaal	Onbeschadigd, niet verweerd

Beschrijving	Deur - Glasal plaat
Omgeving	Binnen
Primaire drager	Wandopening verticaal (raam, deur, ...)
Asbestmateriaal	Plaat, paneel, tablet - Geëmailleerd, type Glasal
Bindmiddel van asbestmateriaal	Cement
Gebondenheid op basis van bindmiddel	Hecht
Hoeveelheid (oppervlakte - dikte - aantal)	<ul style="list-style-type: none">• 2,00 m² - 2,00 cm - 2 stuks
Totaal volume	0,08 m ³
Eenvoudig bereikbaar	Ja
Bevestigingswijze	<ul style="list-style-type: none">• Geklemd
Identificatiemethode	Vaststelling zonder monsternamen
Destructieve handeling voor identificatie	Nee

Zorgvuldig beheren

- Zorg voor een veilig beheer. Vermijd het beschadigen van het asbestmateriaal. Controleer de toestand jaarlijks op wijzigingen.

- Eenvoudige handelingen: mag via doe-het-zelf of door werknemer(s) met opleidingsattest eenvoudige handelingen
Voor platen in glasal voorziet de wet geen verplichting om deze asbestverdachte toepassing te laten verwijderen door een firma met een opleidingsattest eenvoudige handelingen. U mag, in principe, ongeacht beschadigingen of vrije asbestvezels, deze asbestverdachte toepassing zelf verwijderen. Maatregelen nemen is hierbij verplicht om verspreiding en inademing van schadelijke asbestvezels tegen te gaan. Verplichte maatregelen bij de verwijdering:
 1. Nat maken (water) of fixeren (fixeermiddel) van het materiaal
 2. beschikken over PE-folie en zakken om loskomende deeltjes en afval op te vangen en te verpakken
 3. de materialen niet gooien, de materialen niet breken en de materialen in één stuk verwijderen

4. de materialen opslaan in gesloten verpakkingen
5. bij de werkzaamheden mogen geen minderjarigen of derden aanwezig zijn
6. gebruik maken van stofmasker type FFP3-mondmasker of gelijkwaardig
7. gebruik wegwerpoverall en -handschoenen en afspoelbaar schoeisel
8. gebruik natte doeken om eventuele resten en stof weg te nemen

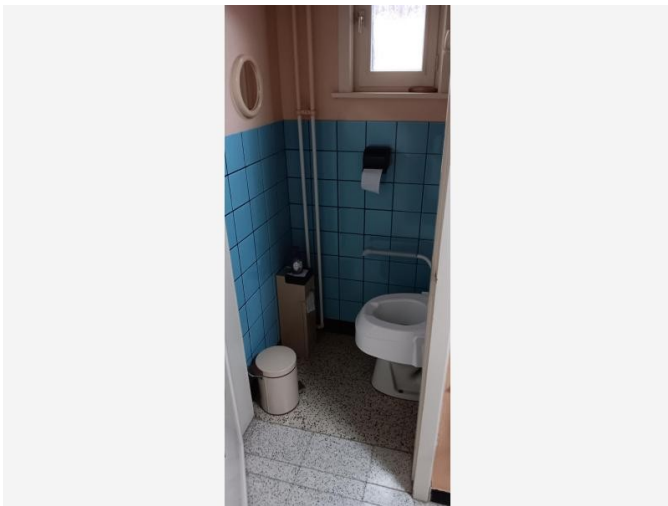
De muurtegels waren in goede staat en er was geen beschadiging vast te stellen. Bij verwijdering muurtegels is het raadzaam de nodige beschermingsmiddelen te dragen om alle risico uit te sluiten. In de periode dat deze woning werd gebouwd, werd frequent asbestverdachte tegellijm gebruikt.

Identificatiemethode	Redelijk vermoeden
Primaire drager	Binnenwand
(Asbest)materiaal	In-situ afwerkingslagen - Lijm laag
Bindmiddel	Lijm
Gebondenheid bindmiddel	Hecht

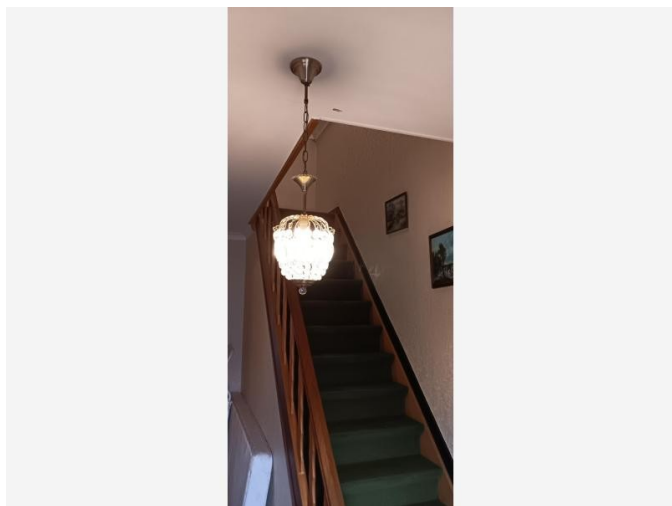
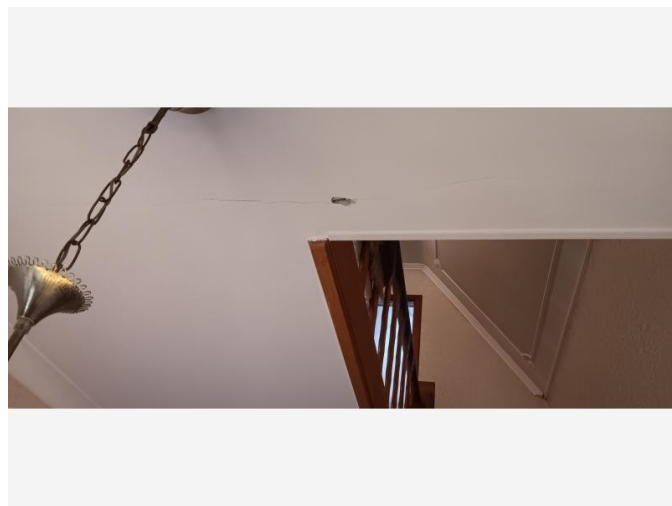
Fiche 8: Pleister plafond

Geen asbest

#	Type	Referentie	Resultaat
8.1	Mengmonster	MM02	Geen asbest

Beschrijving	Pleister plafond
Omgeving	Binnen
Primaire drager	Plafond
Bindmiddel van materiaal	Gips - kalk
Gebondenheid op basis van bindmiddel	Niet-hechtgebonden
Hoeveelheid (oppervlakte - dikte - aantal)	• 15,00 m ² - 3,00 cm - 1 stuk
Totaal volume	0,45 m ³
Identificatiemethode	Vaststelling met monstername
Destructieve handeling voor identificatie	Nee
Opmerking	<p>Geen pleisterwerk in plafond natte ruimtes en stooklokaal.</p> <p>Een destructief onderzoek is aan te raden bij grondige verbouwingen, om eventuele pleisterwerken, mogelijks onder de valse plafonds/wanden te bemonsteren. Dit behoort momenteel niet tot onze taak in deze opdracht.</p>

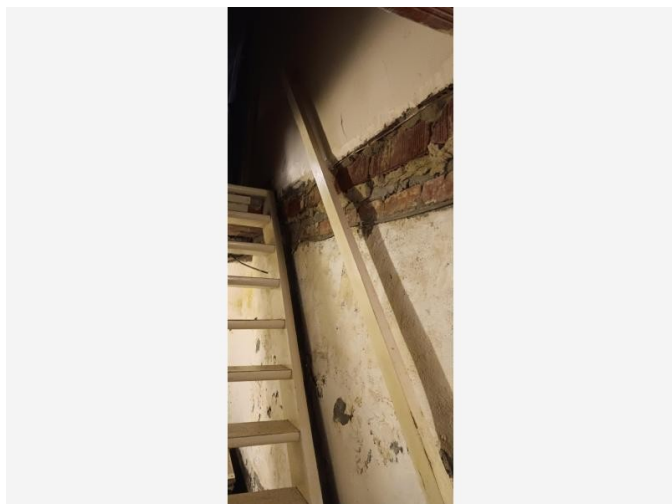
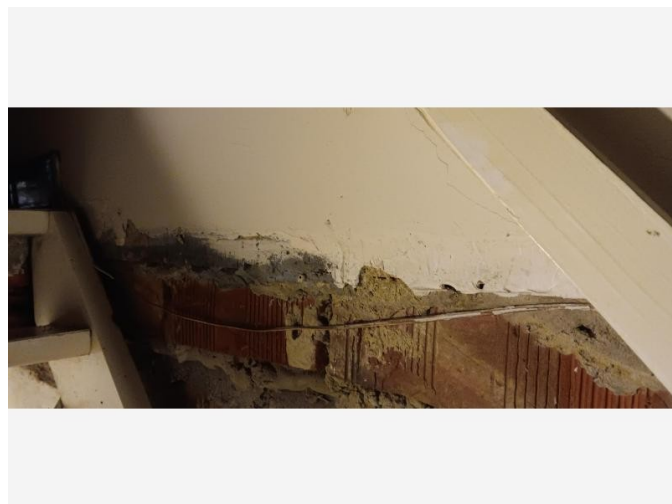
Geen asbest

#	Type	Referentie	Resultaat
9.1	Mengmonster	MM01	Geen asbest

Beschrijving	Pleister muur
Omgeving	Binnen
Primaire drager	Binnenwand
Bindmiddel van materiaal	Gips - kalk
Gebondenheid op basis van bindmiddel	Niet-hechtgebonden
Hoeveelheid (oppervlakte - dikte - aantal)	• 320,00 m ² - 3,00 cm - 1 stuk
Totaal volume	9,60 m ³
Identificatiemethode	Vaststelling met monstername
Destructieve handeling voor identificatie	Nee
