# Asbestinventarisatetest

Groot Veerle 45, 2960 Brecht

Attestnummer : 20230801-000266.000

**Niet-asbestveilig**

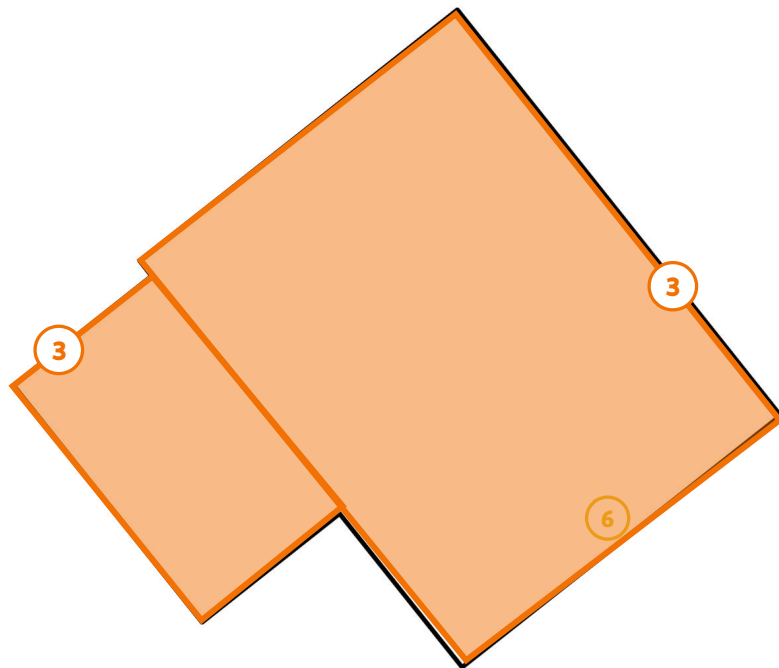
## Plan 3.1: Grondplan

Bakeliet elektriciteitskast.

| Beschrijving | Type | Actie |
|---|---|---|
| 3. Golfplaat dak en muur | Asbestmateriaal | Verwijderen |
| 6. Bakeliet | Asbestmateriaal | Zorgvuldig beheren |

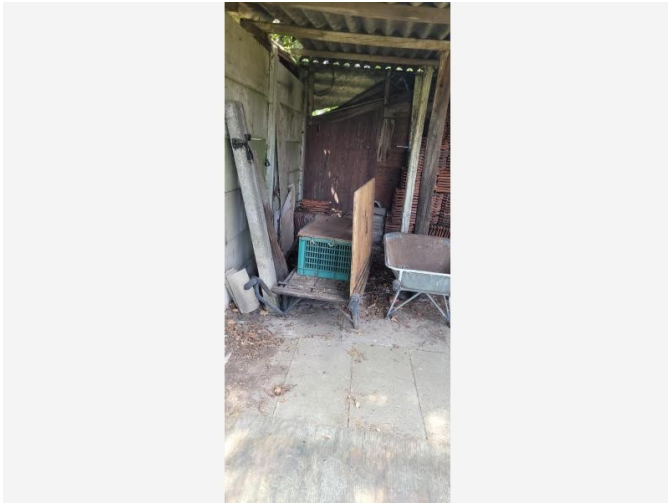
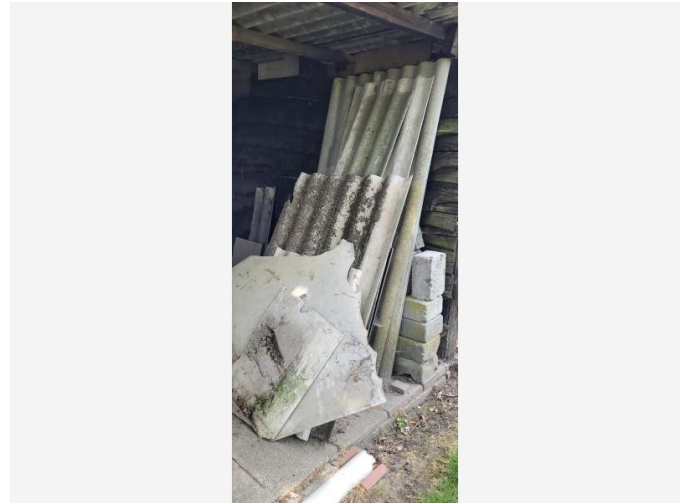
**Dringend verwijderen**

| Beschrijving | golfplaten |
| Type afvalstof | Betreft stock-voorraad of gedemonteerde asbestmaterialen |
| Asbestmaterialen | <ul style="list-style-type: none"><li>Dak- en gevelbekleding - Golfplaat</li></ul> |
| Gebondenheid op basis van bindmiddel | Hecht |
| Hoeveelheid (gewicht - aantal) | <ul style="list-style-type: none"><li>10,00 kg - 1 stuk</li></ul> |

- Verwijder het asbestafval.

- Eenvoudige handelingen: mag via doe-het-zelf of door werknemer(s) met opleidingsattest eenvoudige handelingen  
Bij verwijderen, eerst fixeren.

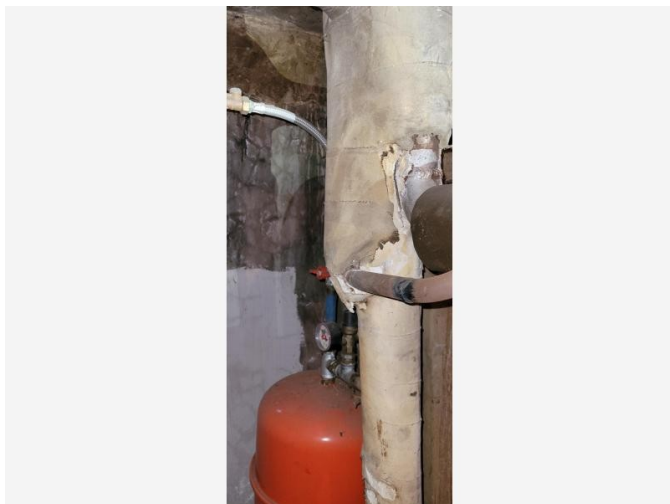
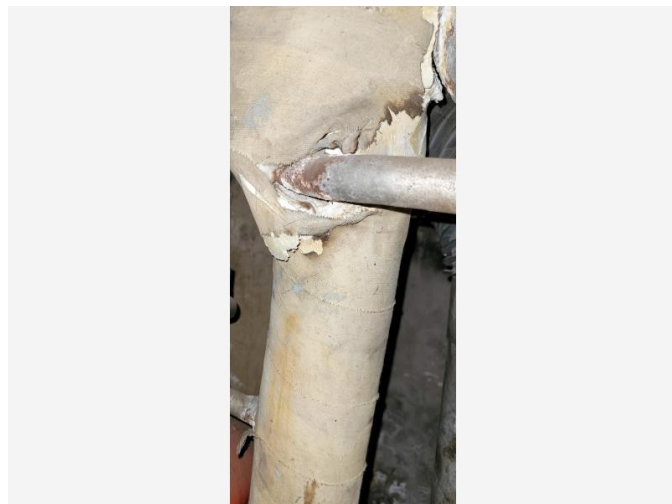
Verwijderen

| Eindbeoordeling materiaalarisico | Laag materiaalarisico en/of verlaagde kans op vezelvrijgave |

| Gebondenheid | Categorie 2: niet-hechtgebonden met matrix |
| Asbestsoort (vezeltype) | Amfibool aanwezig, uitgezonderd crocidoliet |
| Toestand van het materiaal | Licht beschadigd, licht verweerd. Intact materiaal type Pical – asbestboard of categorie III 'gebondenheid' |

| # | Type | Referentie | Resultaat |
|---|---|---|---|
| 2.1 | Puntmonster | Isolatie rond buis kelder | Amosiet |

| Beschrijving | Isolatie rond buis kelder |
| Asbestmateriaal | Buis, koker, leiding, pijp, doorvoer |
| Gebondenheid op basis van bindmiddel | Niet-hechtgebonden |

- Zorg voor een veilig beheer. Vermijd het beschadigen van het asbestmateriaal. Controleer de toestand jaarlijks op wijzigingen.

- Eenvoudige handelingen: enkel door erkend asbestverwijderaar  
Bij verwijderen, eerst fixeren.

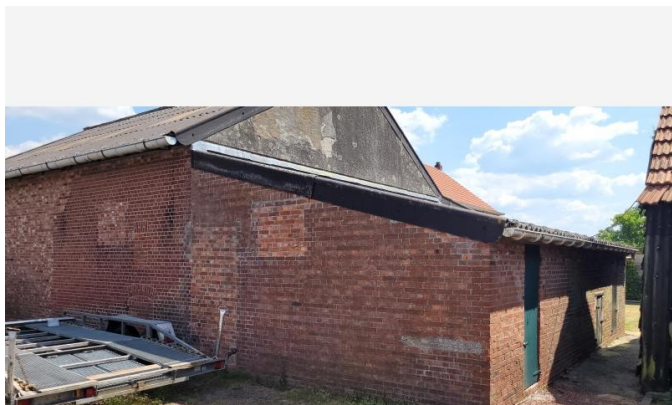
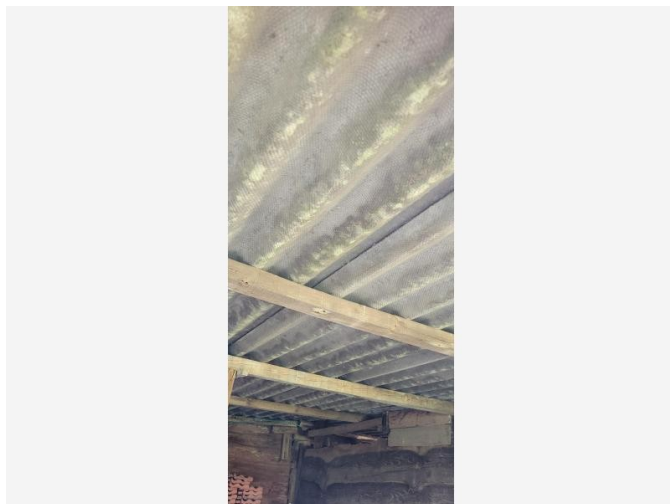
Verwijderen

| Eindbeoordeling materiaalrisico | Verhoogd materiaalrisico en/of verhoogde kans op vezelvrijgave |

| Gebondenheid | Categorie 1: hechtgebonden in oorsprong |
| Asbestsoort (vezeltype) | Crocidoliet aanwezig |
| Afschermingsgraad van het gehele materiaal | Geheel of deels vrij aan de buitenlucht |
| Toestand van het materiaal | Matig beschadigd, matig verweerd |

| Beschrijving | Golfplaat dak en muur |
| Asbestmateriaal | Dak- en gevelbekleding - Golfplaat |
| Hoeveelheid (oppervlakte - aantal) | • 360,00 m <sup>2</sup> - 1 stuk |

- Zorg voor een veilig beheer. Vermijd het beschadigen van het asbestmateriaal. Controleer de toestand jaarlijks op wijzigingen.
- Hemelwater dat afspoelt van asbestcement daken of gevels kan asbestdeeltjes bevatten. Gebruik het enkel voor gesloten circuits (bv. spoelen toiletten). Reinig na het vervangen van het dak of de gevel de dakgoten en regenwaterput of -ton om asbesthoudend sediment of slib te verwijderen

- Eenvoudige handelingen: mag via doe-het-zelf of door werknemer(s) met opleidingsattest eenvoudige handelingen  
Voor te verwijderen eerst fixeren.

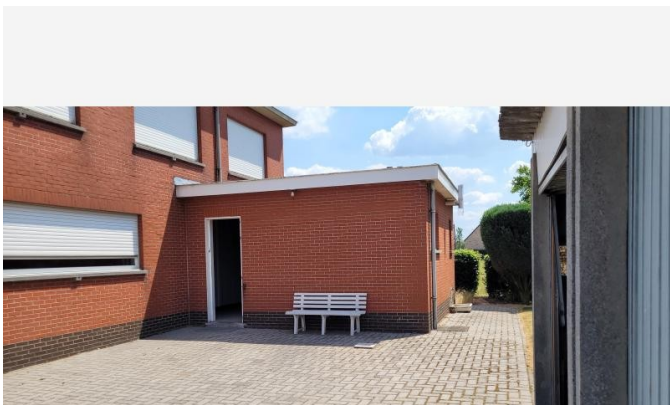
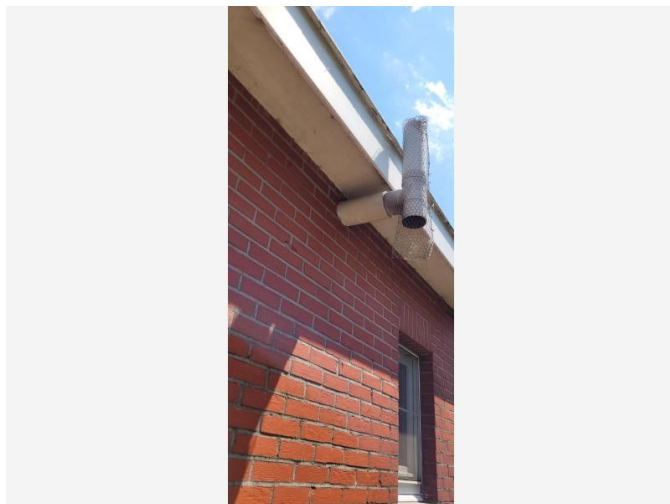
Verwijderen

| Eindbeoordeling materiaalisico | Laag materiaalisico en/of verlaagde kans op vezelvrijgave |

| Gebondenheid | Categorie 1: hechtgebonden in oorsprong |
| Asbestsoort (vezeltype) | Crocidoliet aanwezig |
| Afschermingsgraad van het gehele materiaal | Geheel of deels vrij aan de buitenlucht |
| Toestand van het materiaal | Licht beschadigd, licht verweerd. Intact materiaal type Pical – asbestboard of categorie III 'gebondenheid' |

| Beschrijving | Cementbuis als schoorsteen |
| Asbestmateriaal | Rookgaskanaal |

- Zorg voor een veilig beheer. Vermijd het beschadigen van het asbestmateriaal. Controleer de toestand jaarlijks op wijzigingen.

- Eenvoudige handelingen: mag via doe-het-zelf of door werknemer(s) met opleidingsattest eenvoudige handelingen  
Bij verwijderen, eerst fixeren.

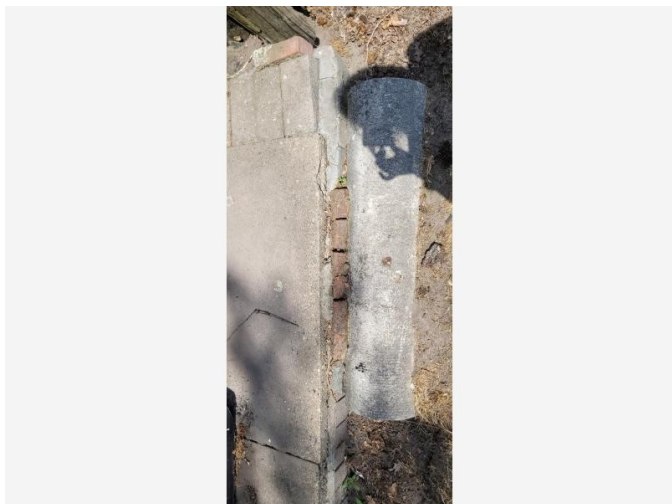
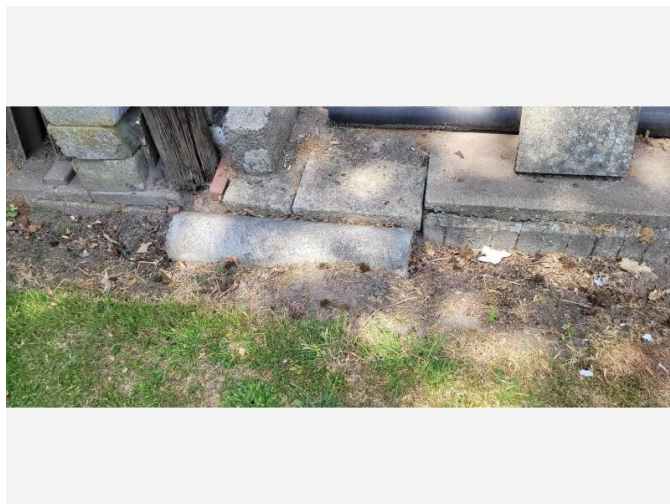
Zorgvuldig beheren

| Eindbeoordeling materiaalarisico | Laag materiaalarisico en/of verlaagde kans op vezelvrijgave |

| Gebondenheid | Categorie 1: hechtgebonden in oorsprong |
| Asbestsoort (vezeltype) | Crocidoliet aanwezig |
| Afschermingsgraad van het gehele materiaal | Geheel of deels vrij aan de buitenlucht |
| Toestand van het materiaal | Licht beschadigd, licht verweerd. Intact materiaal type Pical – asbestboard of categorie III 'gebondenheid' |

| Beschrijving | cementbuis in de grond |
| Asbestmateriaal | Buis, koker, leiding, pijp, doorvoer |

- Zorg voor een veilig beheer. Vermijd het beschadigen van het asbestmateriaal. Controleer de toestand jaarlijks op wijzigingen.

- Eenvoudige handelingen: mag via doe-het-zelf of door werknemer(s) met opleidingsattest eenvoudige handelingen  
Bij verwijderen, eerst fixeren.

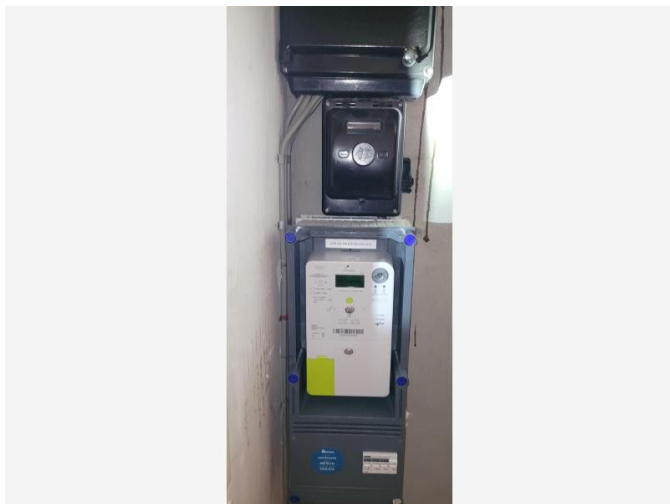
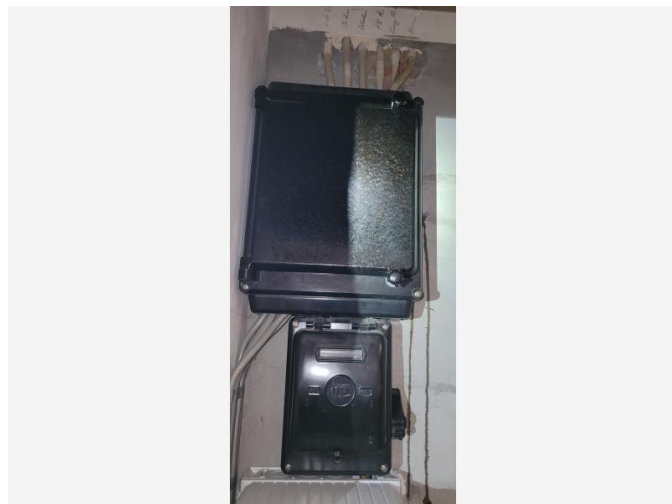
Zorgvuldig beheren

| Eindbeoordeling materiaalisico | Zeer laag materiaalisico en/of zeer lage kans op vezelvrijgave |

| Gebondenheid | Categorie 1: hechtgebonden in oorsprong |
| Asbestsoort (vezeltype) | Crocidoliet aanwezig |
| Afschermingsgraad van het gehele materiaal | Stootvaste afscherming of omkasting |
| Toestand van het materiaal | Onbeschadigd, niet verweerd |

| Beschrijving | Bakeliet |
| Asbestmateriaal | Plaat, paneel, tablet - Type Bakeliet |

- Zorg voor een veilig beheer. Vermijd het beschadigen van het asbestmateriaal. Controleer de toestand jaarlijks op wijzigingen.

- Eenvoudige handelingen: mag via doe-het-zelf of door werknemer(s) met opleidingsattest eenvoudige handelingen  
Voor te verwijderen eerst fixeren.

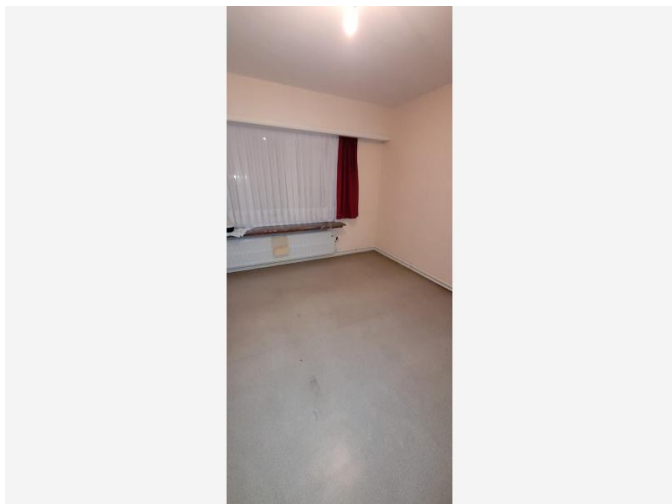
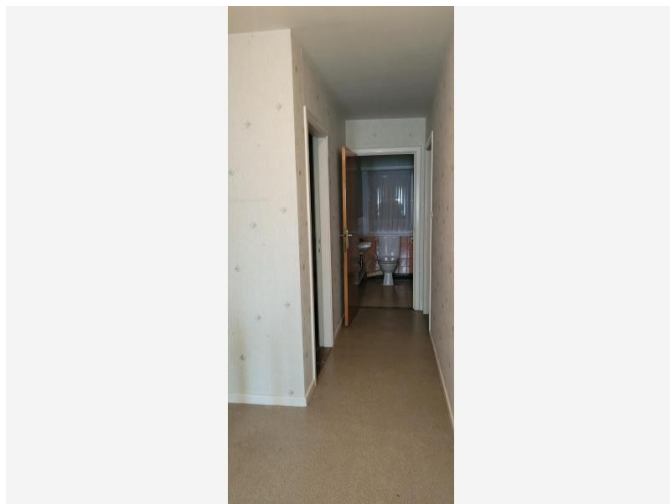
Zorgvuldig beheren

| Eindbeoordeling materiaalarisico | Zeer laag materiaalarisico en/of zeer lage kans op vezelvrijgave |

| Gebondenheid | Categorie 2: niet-hechtgebonden met matrix |
| Asbestsoort (vezeltype) | Alleen chrysotiel |
| Asbestconcentratie | Hoog ( $\geq 50\%$ ) |
| Toestand van het materiaal | Licht beschadigd, licht verweerd. Intact materiaal type Pical – asbestboard of categorie III 'gebondenheid' |

| Beschrijving | Vloerzeil |
| Asbestmateriaal | Prefab - afwerking - Vloerzeil |
| Hoeveelheid (oppervlakte - aantal) | <ul style="list-style-type: none"><li>110,00 m<sup>2</sup> - 1 stuk</li></ul> |

- Zorg voor een veilig beheer. Vermijd het beschadigen van het asbestmateriaal. Controleer de toestand jaarlijks op wijzigingen.
- Zorg voor een veilig beheer en verwijder dit asbestmateriaal wanneer het bij werken eenvoudig bereikbaar wordt. Controleer de toestand jaarlijks op wijzigingen.

- Eenvoudige handelingen: enkel door erkend asbestverwijderaar  
Bij verwijderen, eerst fixeren.

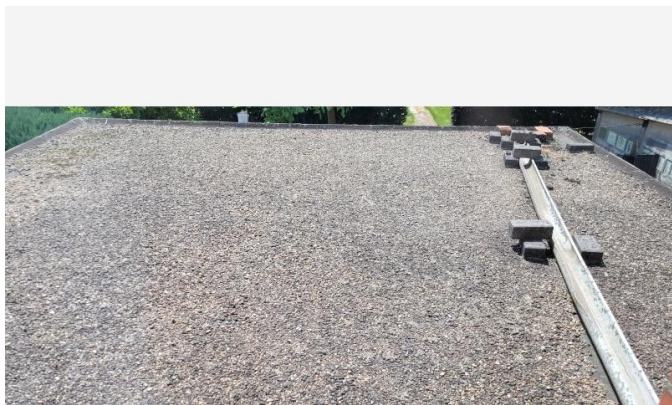
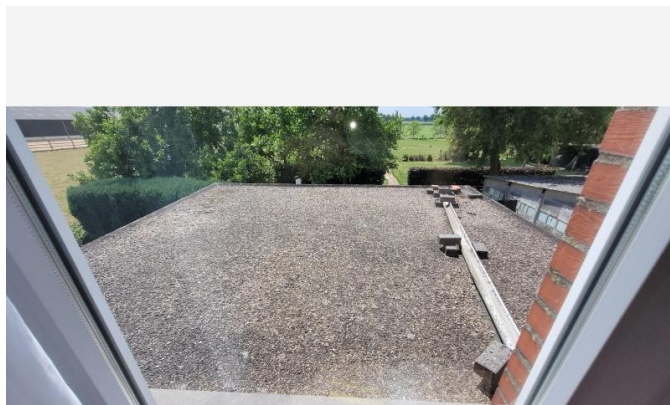
| <b>Identificatiemethode</b> | Vaststelling zonder monstername<br><br>Motivatie: Groot risico op structurele gevolgschade (lekschade, werking installatie,...) |

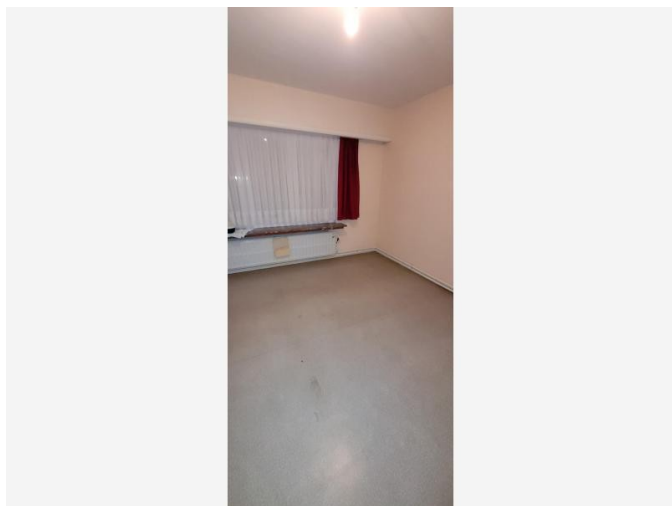
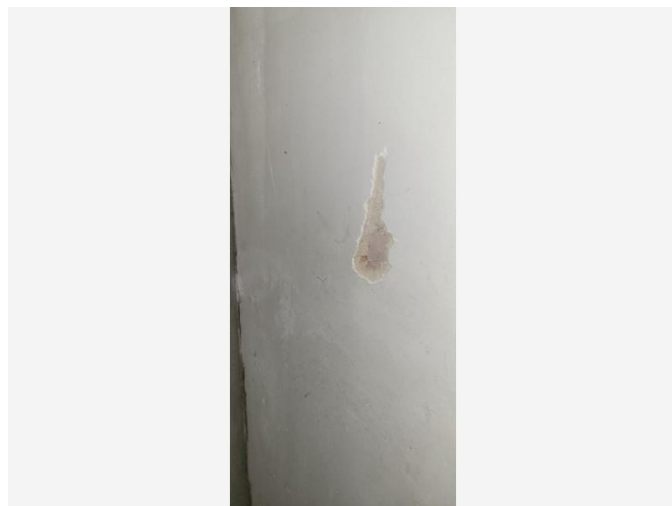
## Fiche 9: Bezetting muren

Geen asbest

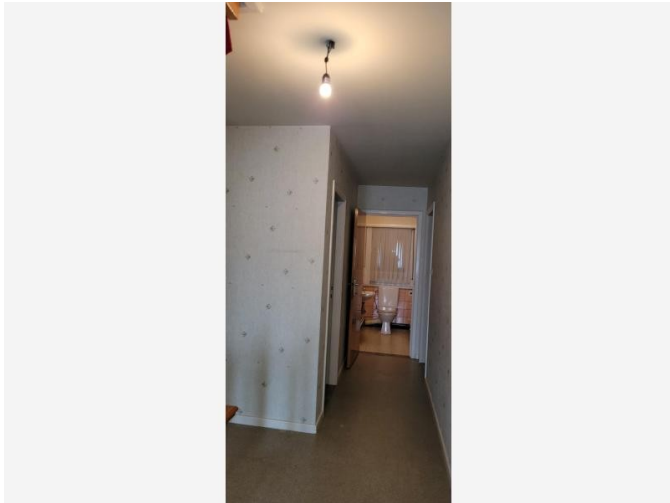
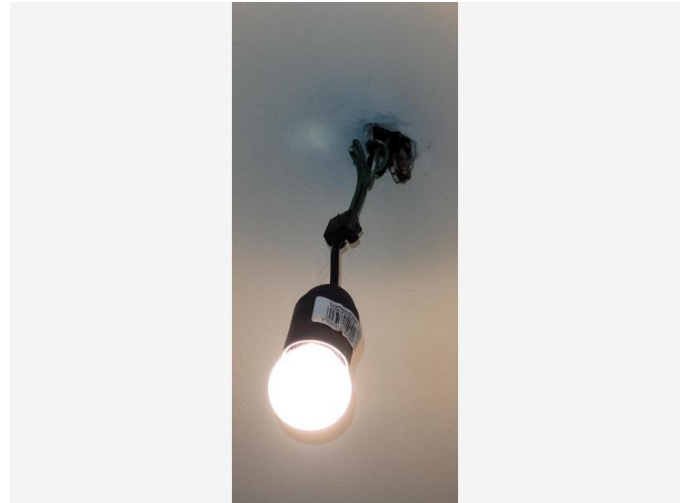
## Fiche 10: Bezetting plafond

Geen asbest
