# Asbestinventarisatetest

Bergstraat 49, 9120 Beveren

Attestnummer : 20241114-000395.000

Uitgegeven op : 14.11.2024

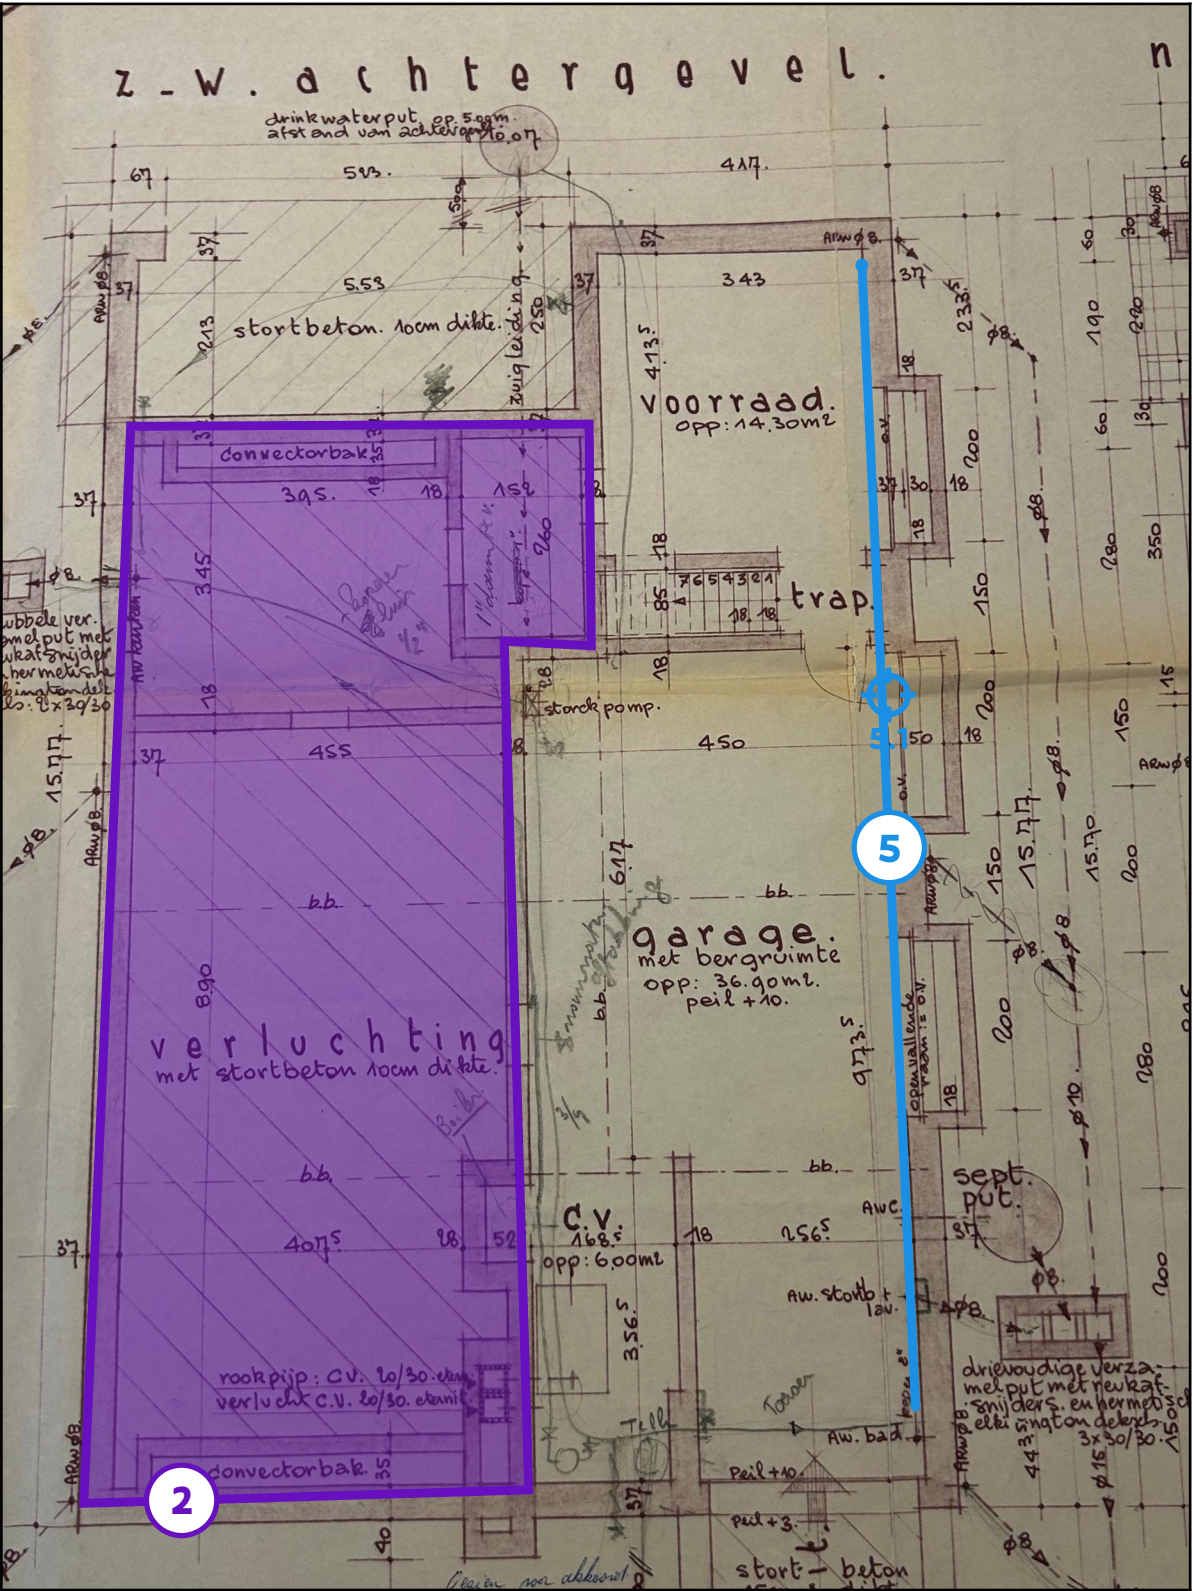
# Plan 1.1: Kelder - garage

| 2. Kruipkelder | Beperking | - |
| 5. Pleister - cement garage | Geen asbest | - |

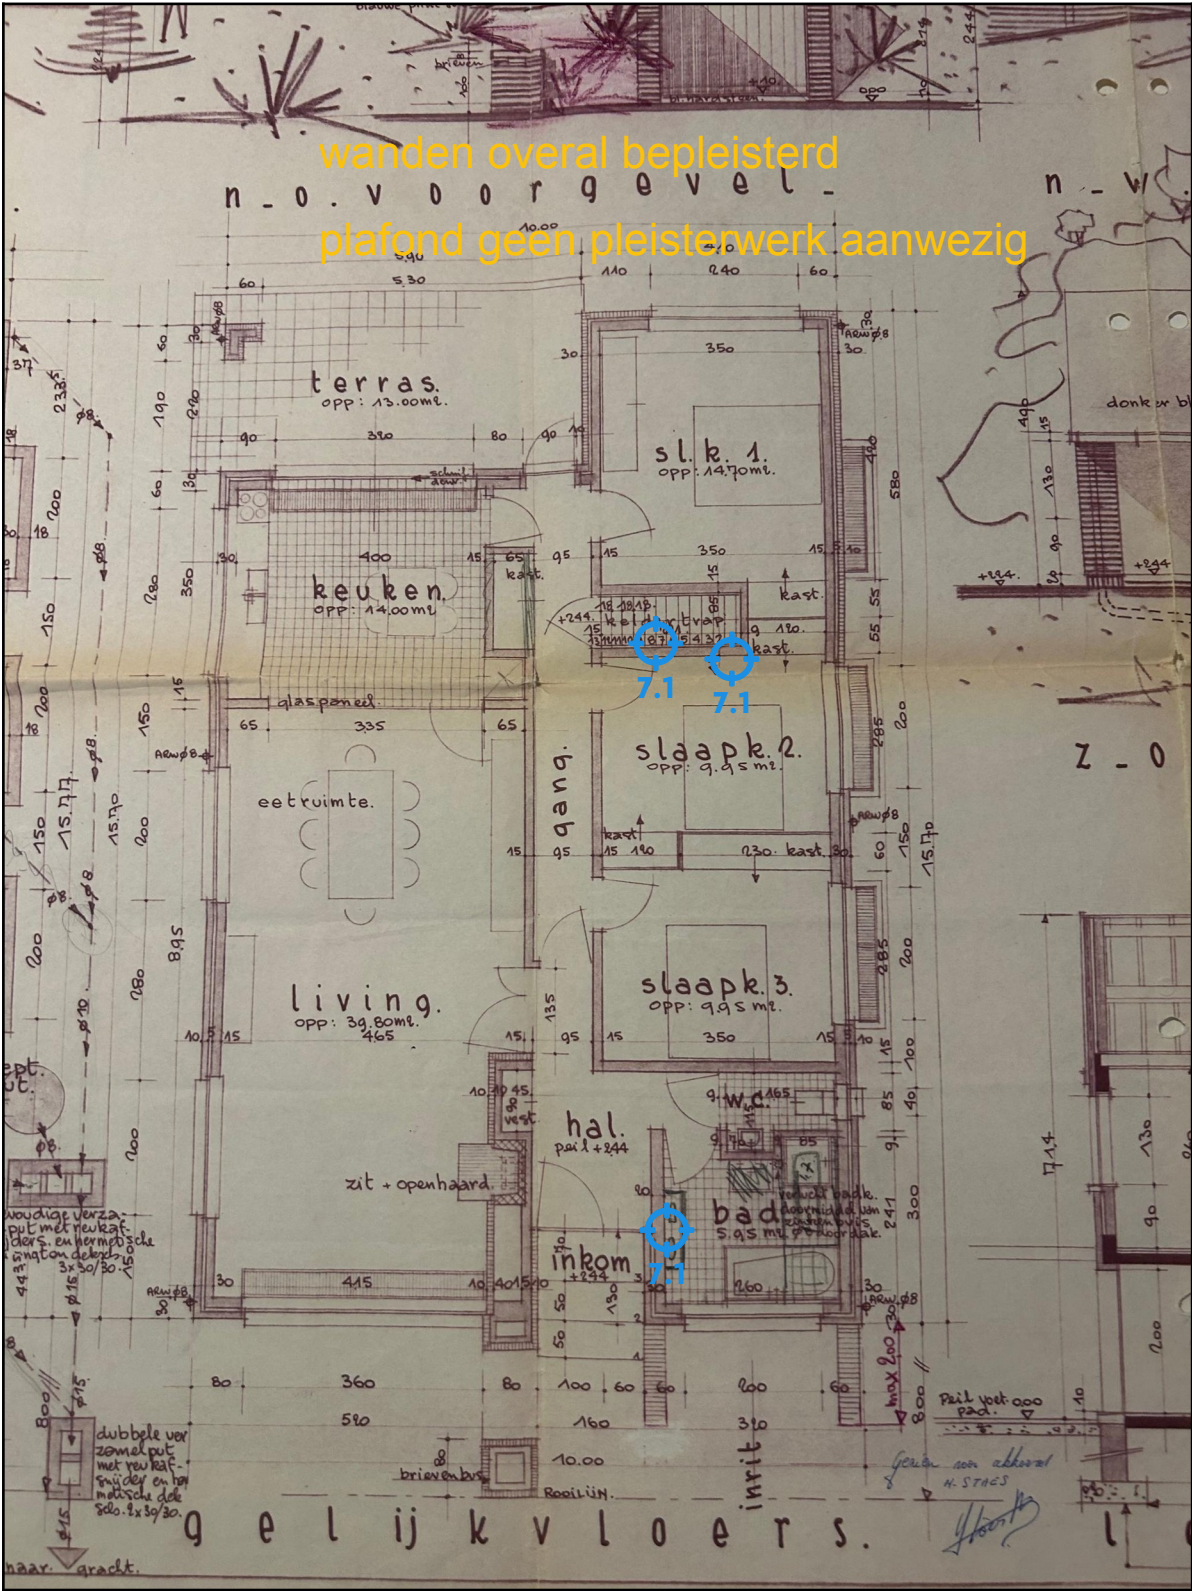
# Plan 1.2: Gelijkvloers

| 7. Pleisterwerk | Geen asbest | - |

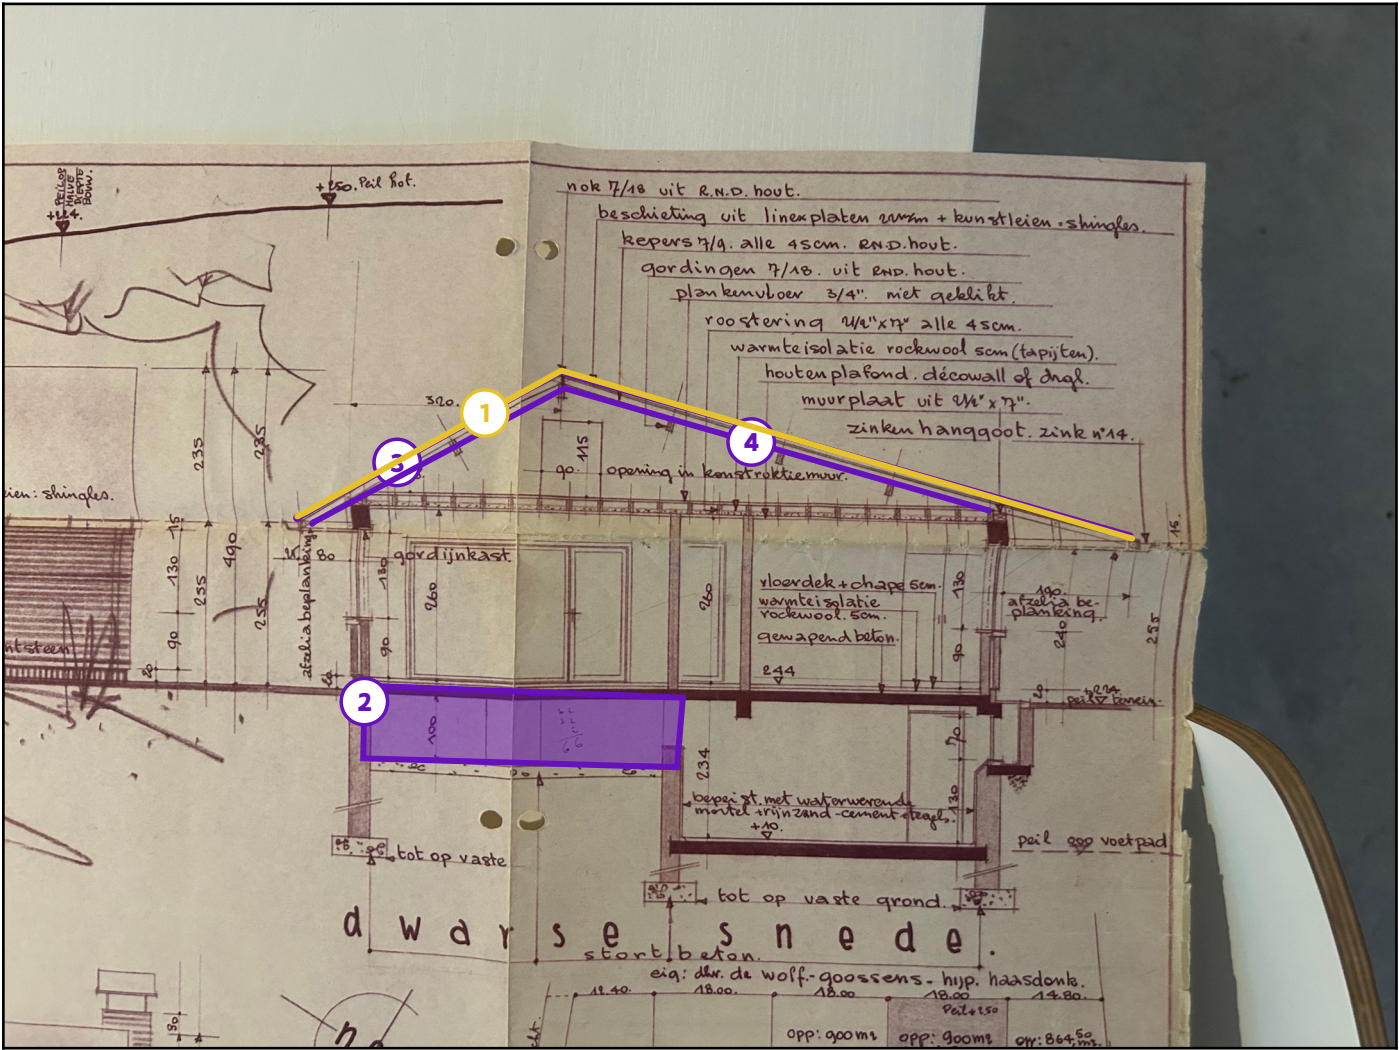
# Plan 1.3: Doorsnede

| Beschrijving | Type | Actie |
|---|---|---|
| 1. Roofing dak woning | Asbestmateriaal | Zorgvuldig beheren |
| 2. Kruipkelder | Beperking | - |
| 3. Roofing bitumen hellend dak | Beperking | - |
| 4. Onderdak | Advies | - |

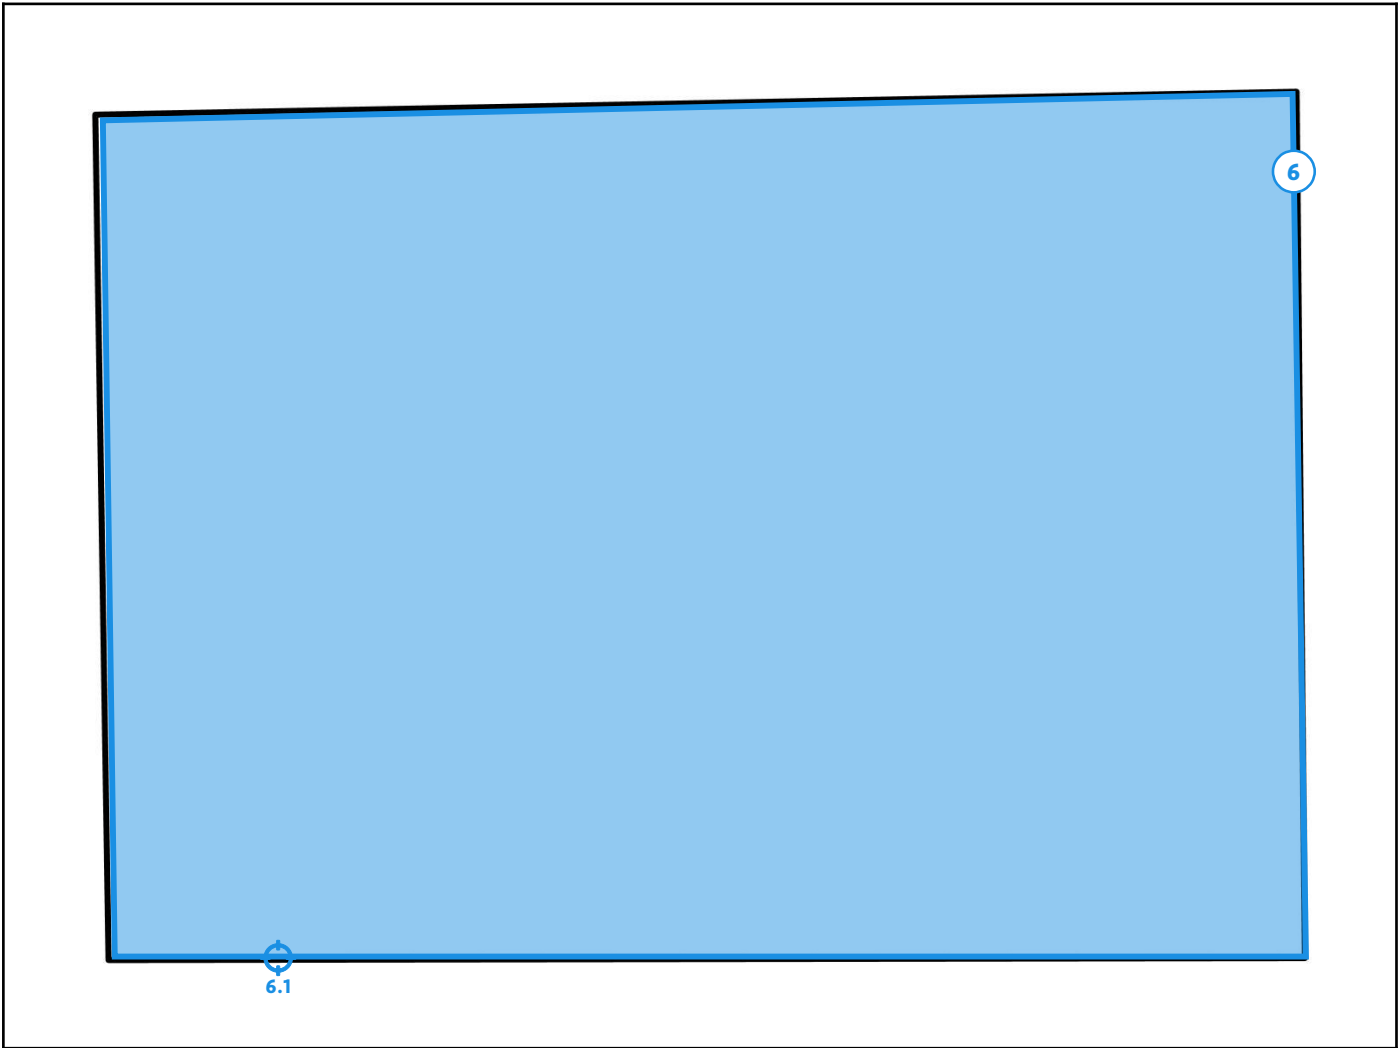
# Plan 2.1: Tuinhuis plan

| Beschrijving | Type | Actie |
|---|---|---|
| 6. Roofing-bitumen tuinhuis | Geen asbest | - |

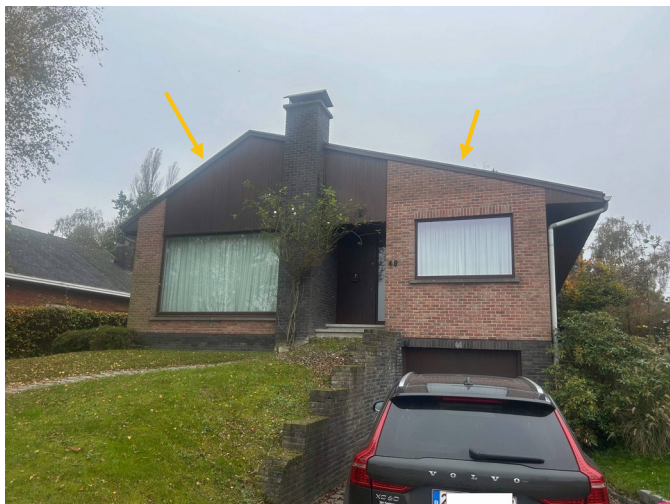
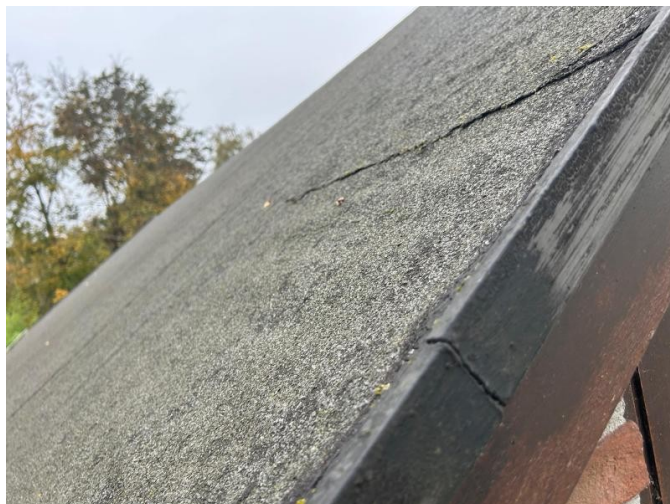
Het asbestmateriaal valt onder de mijlpaal van 2040.

| Eindbeoordeling materiaalisico | Laag materiaalisico en/of verlaagde kans op vezelvrijgave |

| Toestand van het materiaal | Licht beschadigd, licht verweerd. Intact calciumsilicaatmateriaal of categorie III 'gebondenheid' |

| Beschrijving | Roofing dak woning |
| Asbestmateriaal | Dak- en gevelbekleding - Roofing |
| Opmerking | Oudere roofing kan asbesthoudend zijn. Ook indien er een nieuwe laag is geplaatst kan er onder deze laag nog een oude asbesthoudende aanwezig zijn. Geen staal kunnen nemen owv hoogtebepierking<br><br>Oppervlakte is een schatting en kan afwijken van de werkelijke situatie |

- Zorg voor een veilig beheer. Vermijd het beschadigen van het asbestmateriaal. Controleer de toestand jaarlijks op wijzigingen.
- Voer bijkomende staalname(s) uit.

- Eenvoudige handelingen: mag via doe-het-zelf of door werknemer(s) met opleidingsattest eenvoudige handelingen  
De toepassing kan in haar geheel worden verwijderd zonder verhoogd risico op vezelvrijgave op voorwaarde dat de richtlijnen en regelgeving met betrekking tot de verwijdering, opslag, vervoer en correcte afvoer opgevolgd worden (Meer info: <https://ovam.vlaanderen.be/wie-mag-wat-verwijderen>)
- Eenvoudige handelingen: enkel door erkend asbestverwijderaar  
Het is aangeraden beroep te doen op een erkend professional

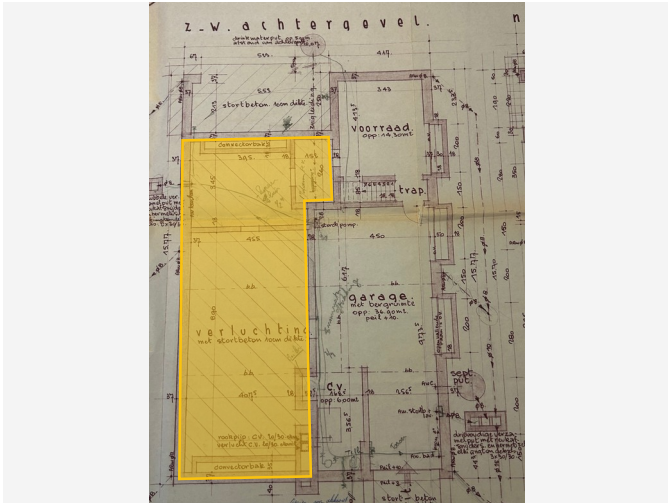
Situeringsfoto

**Reden:** Er is geen volledige risicobeoordeling mogelijk

**Uitleg van de asbestdeskundige:** Kruipkelder is lager dan 1,5m

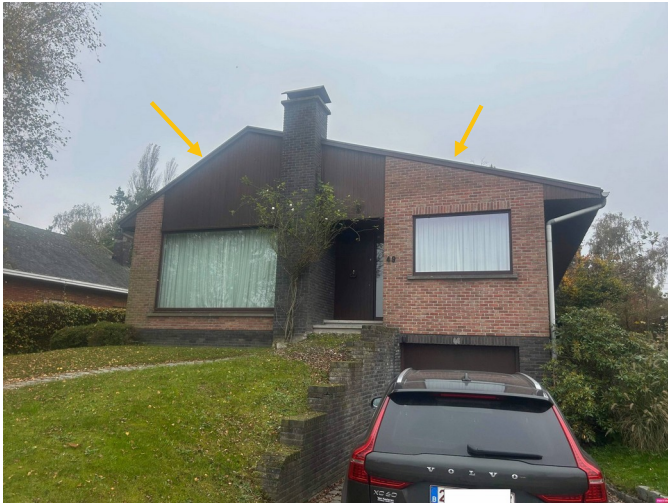
Situeringsfoto

**Reden:** Het te onderzoeken materiaal situeert zich hoger dan 3,50 m te rekenen vanaf een veilige ondergrond

**Uitleg van de asbestdeskundige:** Hoger dan 3,5m, geen staal kunnen nemen owv hoogte (wel roofing kunnen vaststellen)

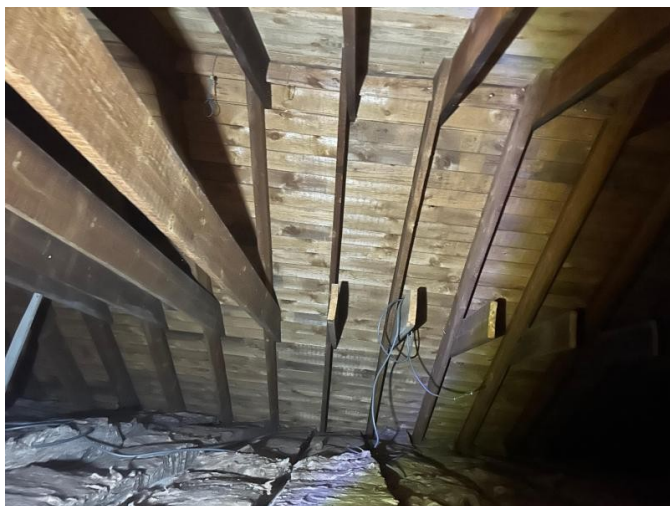
Vrije foto

Op zolder is een houtafwerking aanwezig.

Vermits er aan buitenzijde roofing is en binnen houtafwerking, acht ik de kans klein dat er tussen de roofing en hout nog een asbesthoudend onderdak aanwezig is. Het is echter nooit uitgesloten dat er een asbesthoudend onderdak aanwezig is.

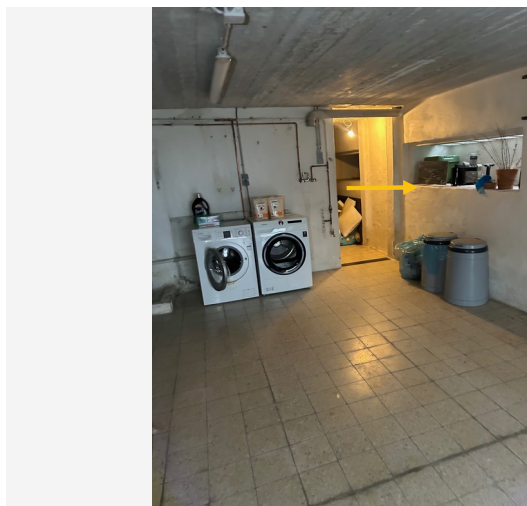
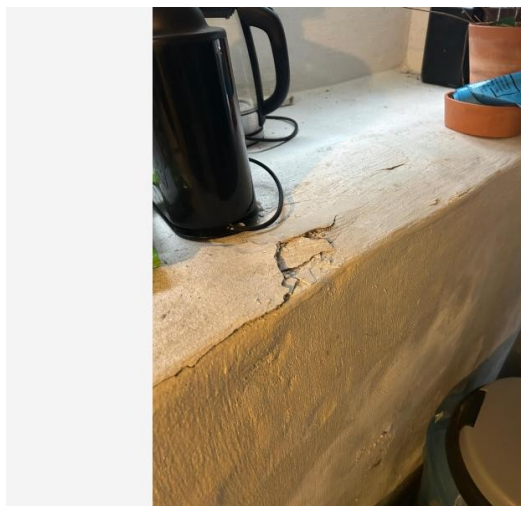
## Fiche 5: Pleister - cement garage

Geen asbest

| # | Type | Referentie | Resultaat |
|---|---|---|---|
| 5.1 | Mengmonster | 202411009B | Geen asbest |

| Opmerking | In garage is een soort gips-cement bepleistering |

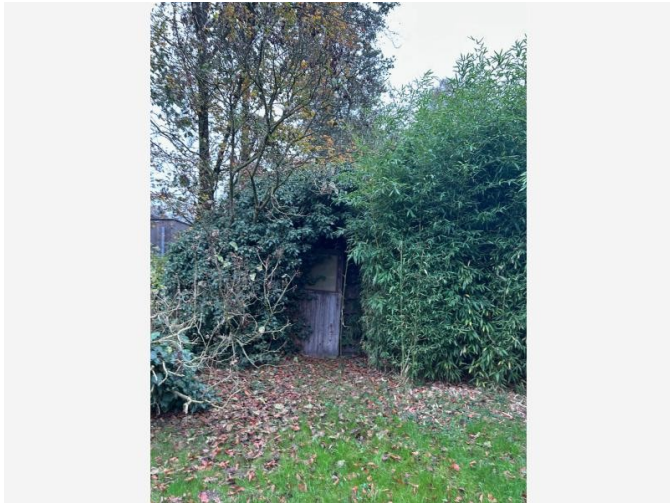
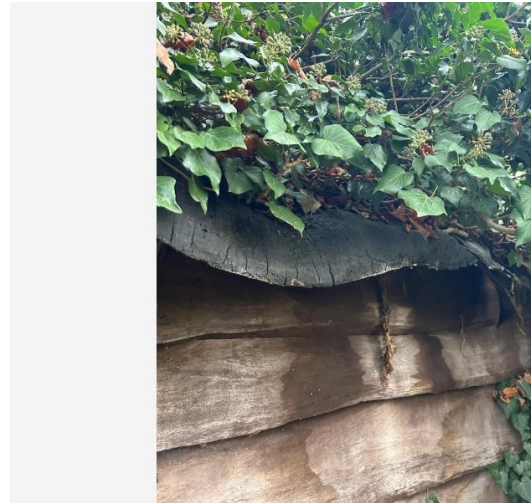
## Fiche 6: Roofing-bitumen tuinhuis

Geen asbest

| # | Type | Referentie | Resultaat |
|---|---|---|---|
| 6.1 | Puntmonster | 202411009C | Geen asbest |

| Opmerking | Roofing grotendeels overwoekerd met vegetatie |

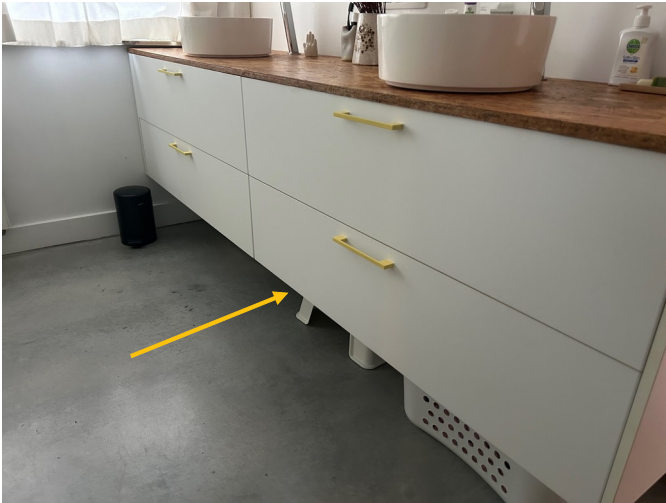
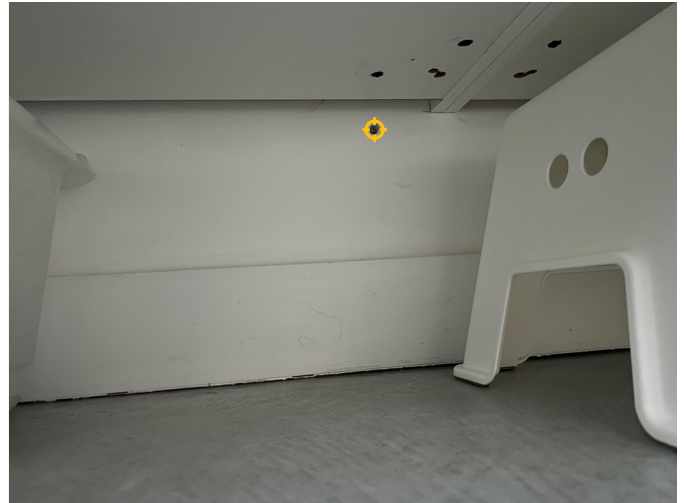
## Fiche 7: Pleisterwerk

Geen asbest

| # | Type | Referentie | Resultaat |
|---|---|---|---|
| 7.1 | Mengmonster | 202411009A | Geen asbest |
