# Asbestinventarisatetest

Hoogstraat 50, 1730 Asse

Attestnummer : 20241107-000011.000

**Niet-asbestveilig**

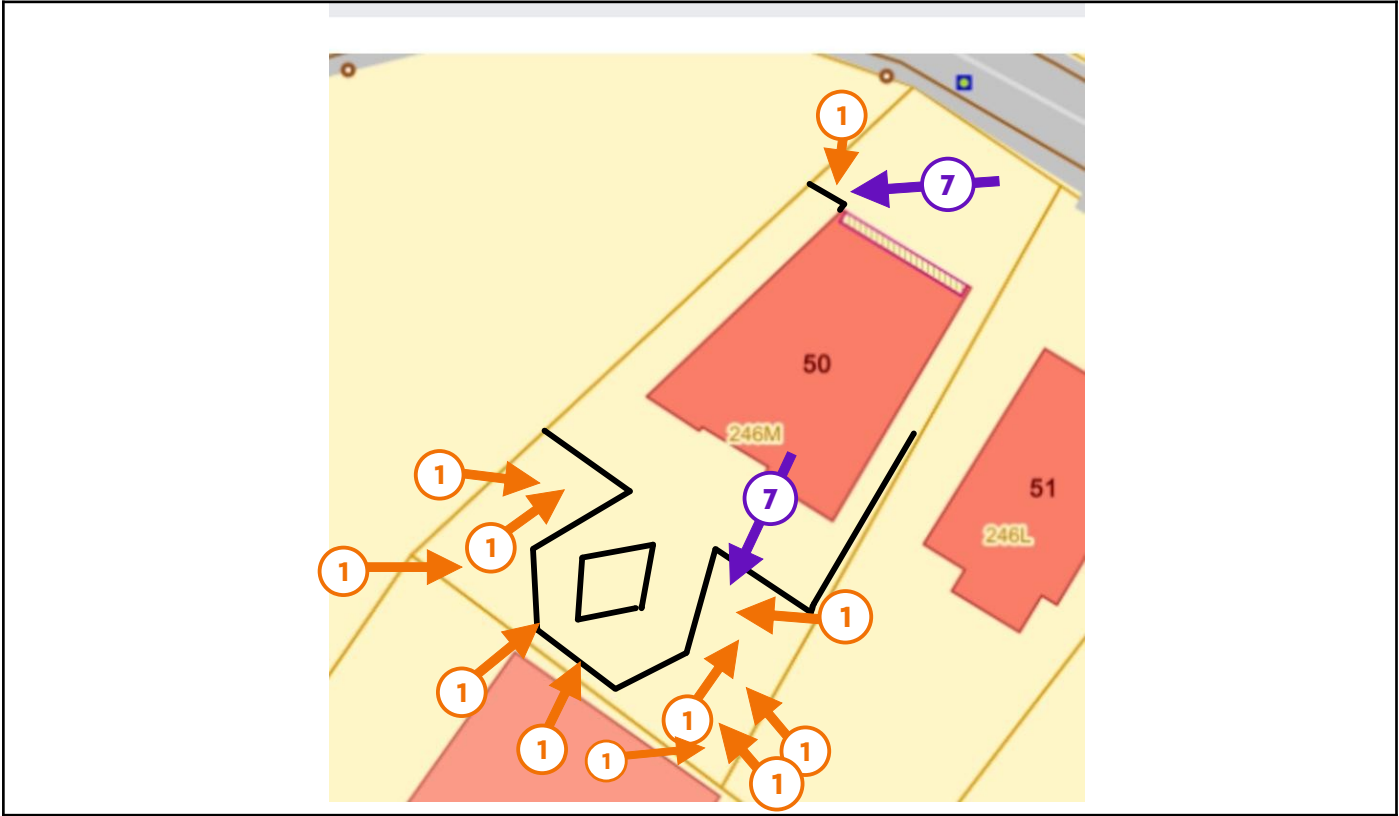
# Plan 1.1: Woning plan - Grondplan

| Beschrijving | Type | Actie |
|---|---|---|
| 1. Verloren bekisting + bloembak - Tuin | Asbestmateriaal | Verwijderen |

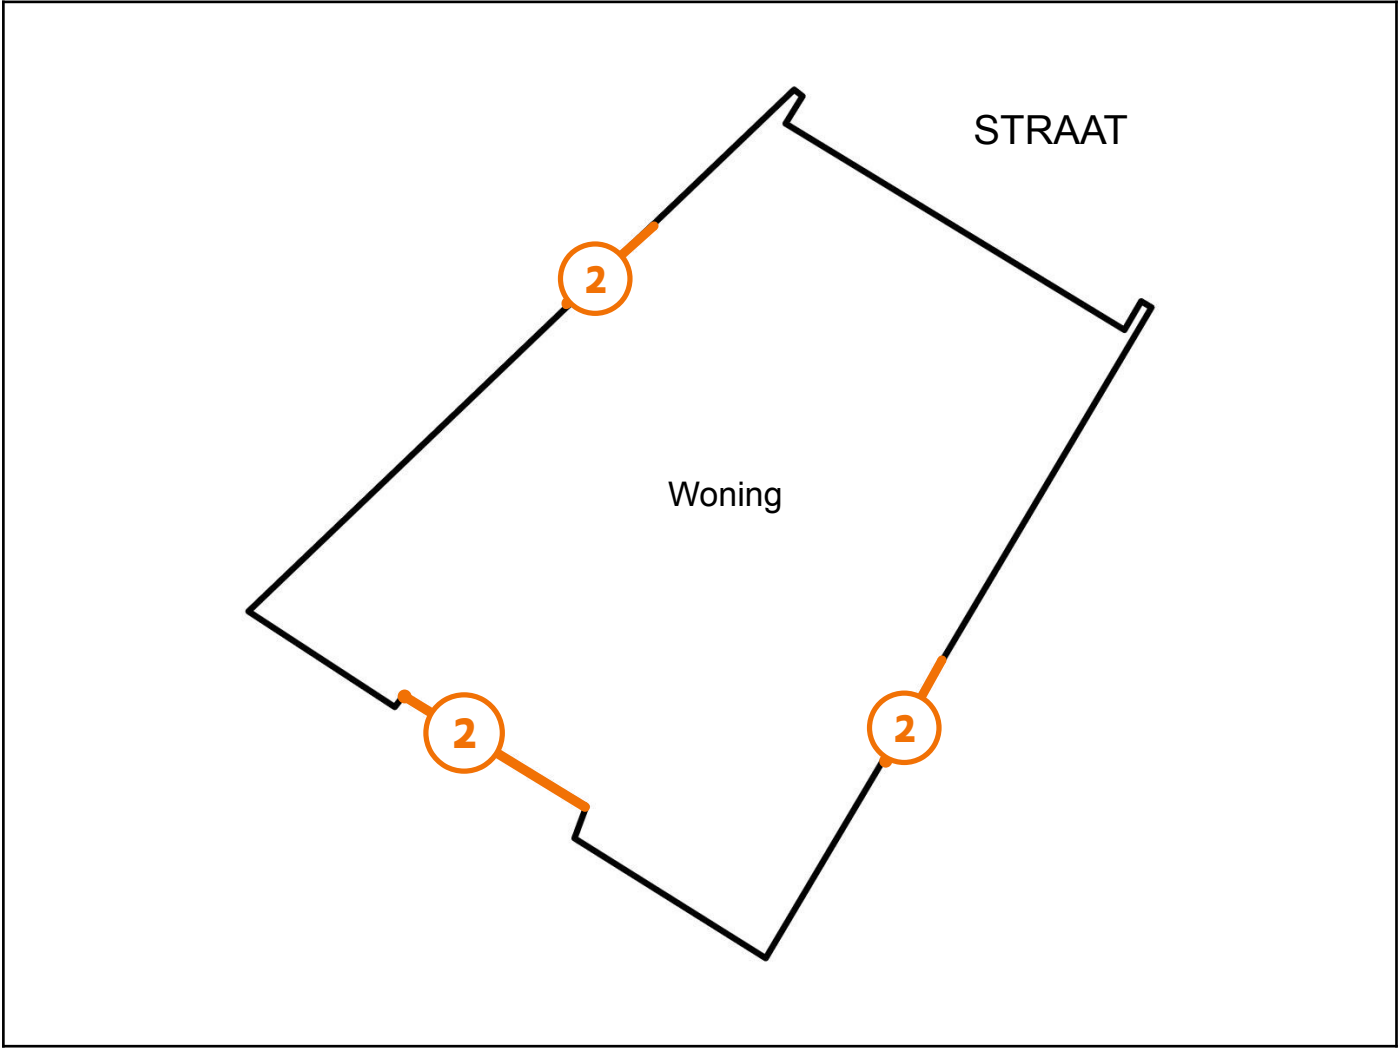
# Plan 1.2: Woning plan - Gevels - VD1

| Beschrijving | Type | Actie |
|---|---|---|
| 2. Mastiek tussen gevel en schrijnwerk | Asbestmateriaal | Verwijderen |

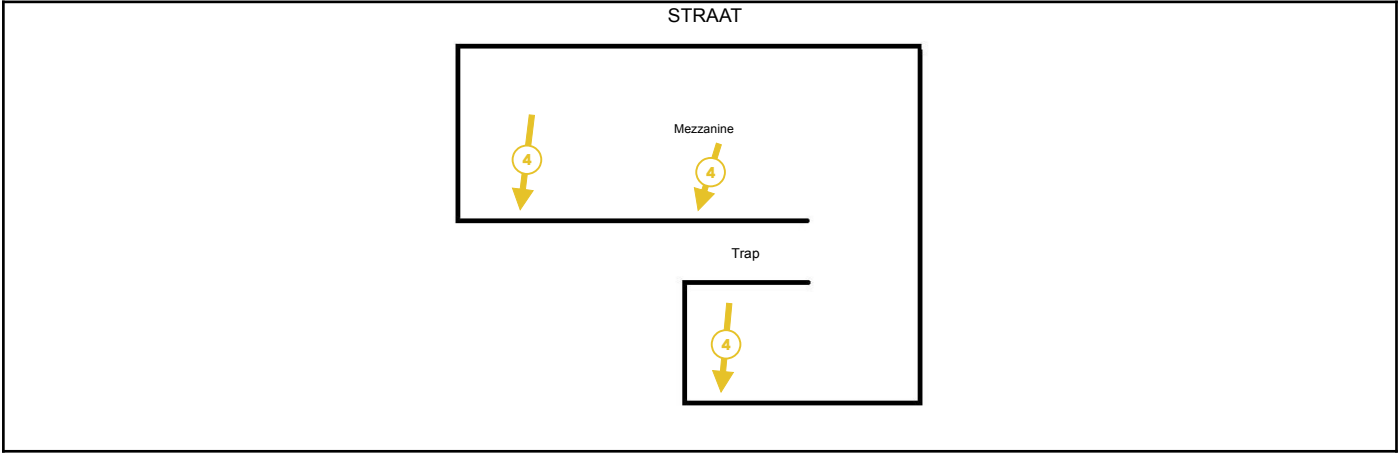
# Plan 1.7: Woning plan - Verdiep 1

| Beschrijving | Type | Actie |
|---|---|---|
| 4. Elektrische infrastructuur in kunststof Bakeliet | Asbestmateriaal | Zorgvuldig beheren |

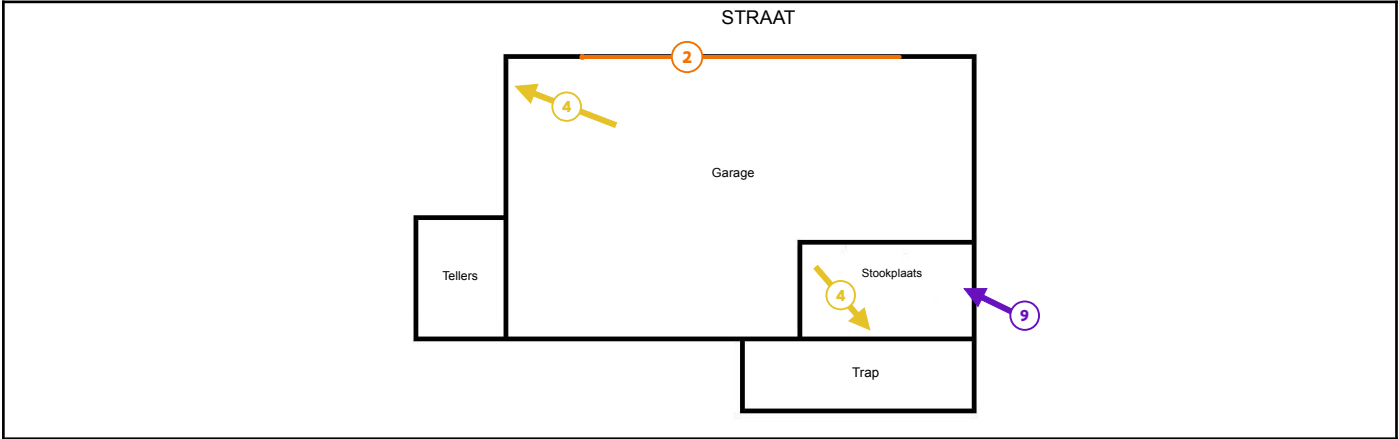
# Plan 1.9: Woning plan - Kelder

| Beschrijving | Type | Actie |
|---|---|---|
| 2. Mastiek tussen gevel en schrijnwerk | Asbestmateriaal | Verwijderen |
| 4. Elektrische infrastructuur in kunststof Bakeliet | Asbestmateriaal | Zorgvuldig beheren |

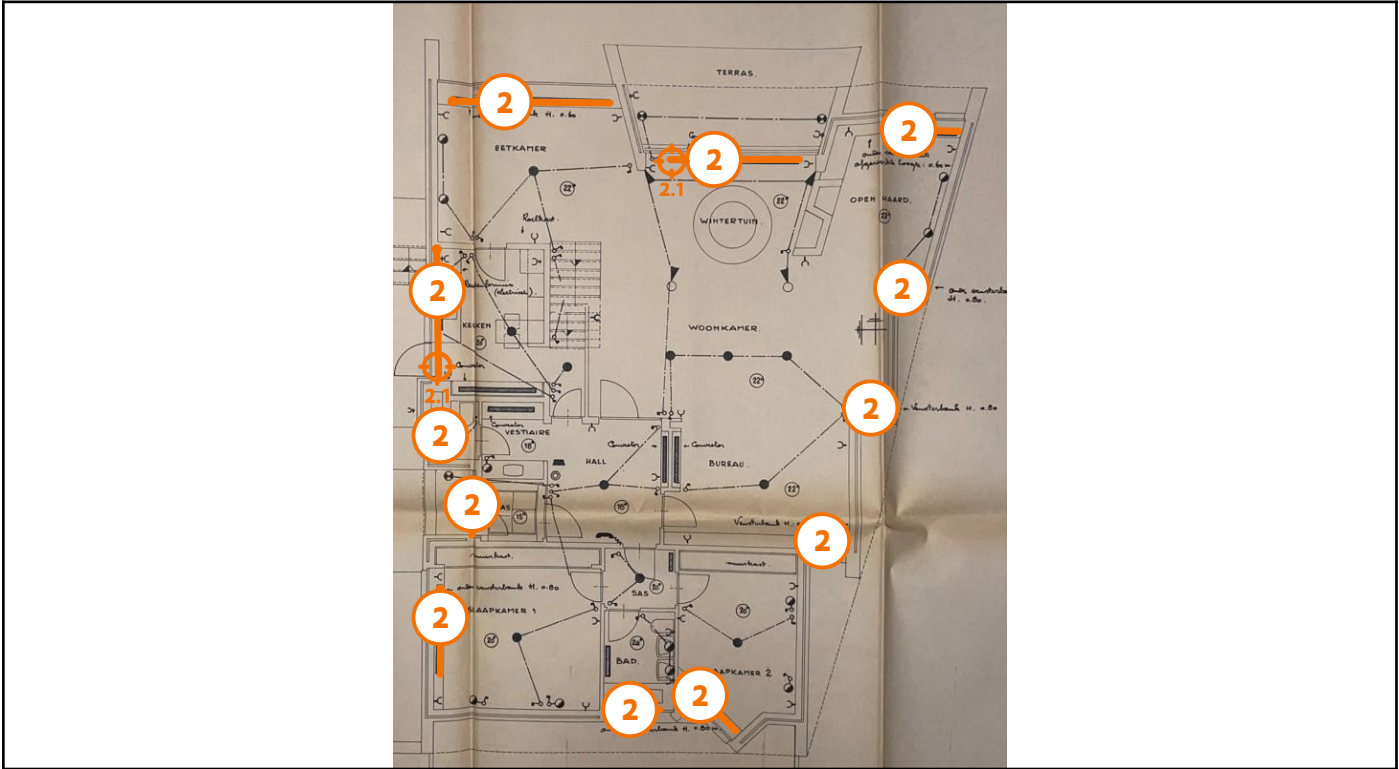
# Plan 1.12: Woning plan - Gelijkvloers

| Beschrijving | Type | Actie |
|---|---|---|
| 2. Mastiek tussen gevel en schrijnwerk | Asbestmateriaal | Verwijderen |

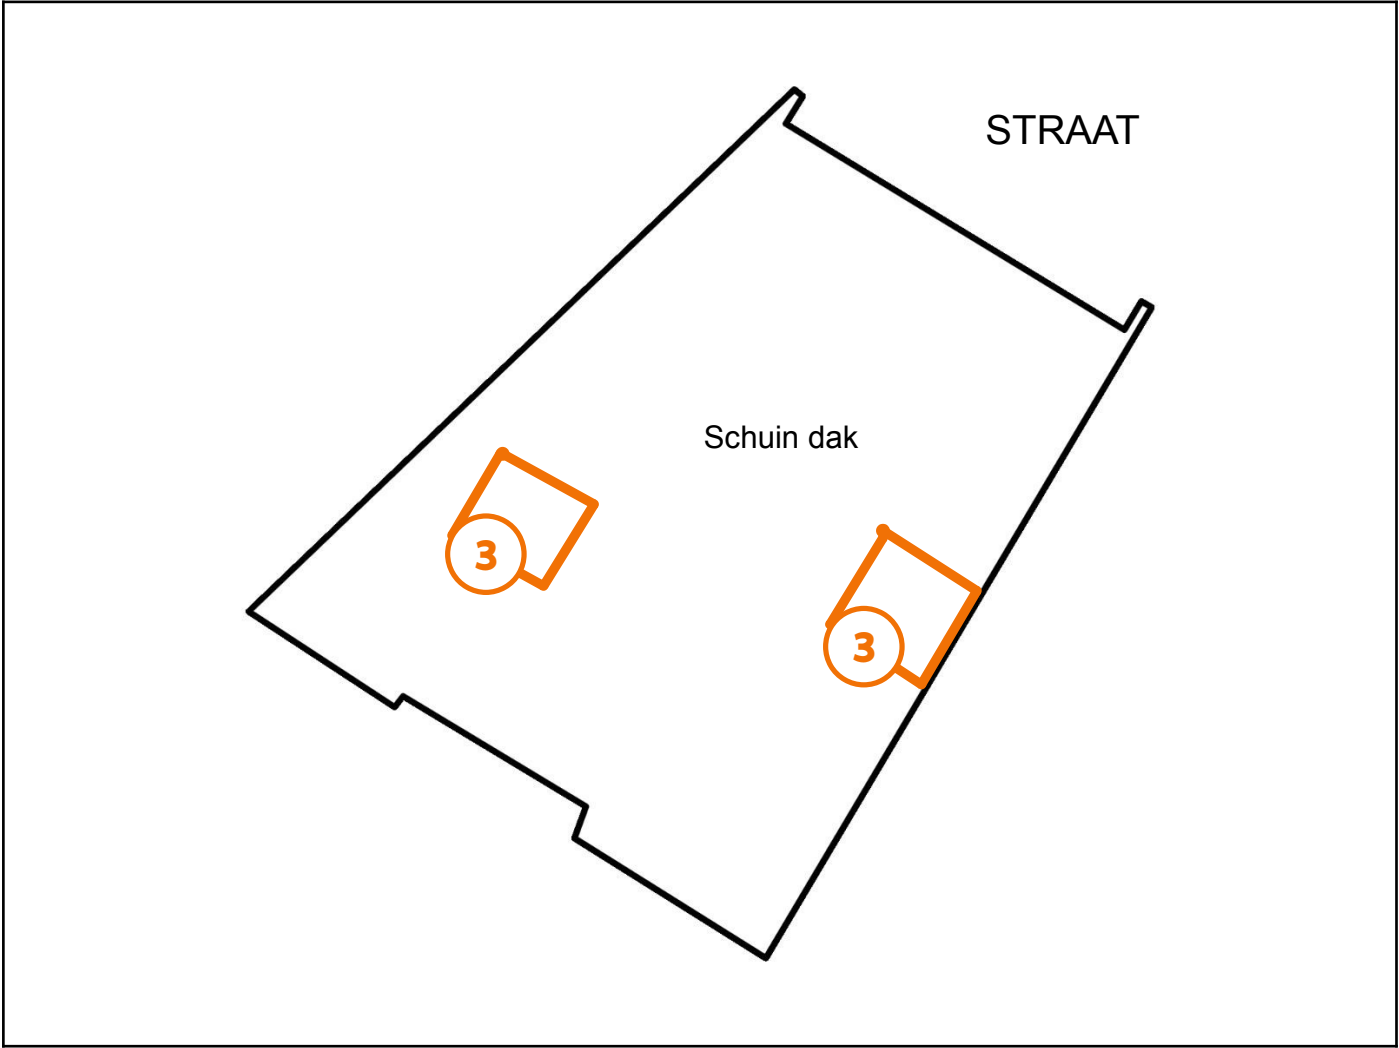
# Plan 1.13: Woning plan - Dak

| Beschrijving | Type | Actie |
|---|---|---|
| 3. Leien rond schouw - Dak | Asbestmateriaal | Verwijderen |

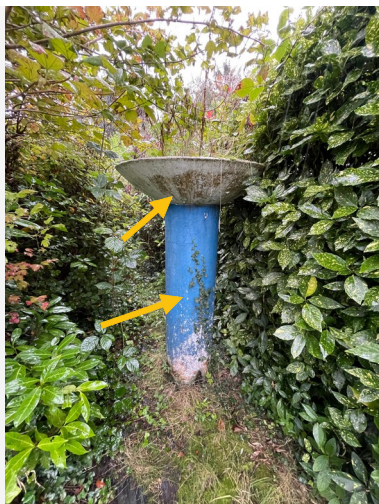
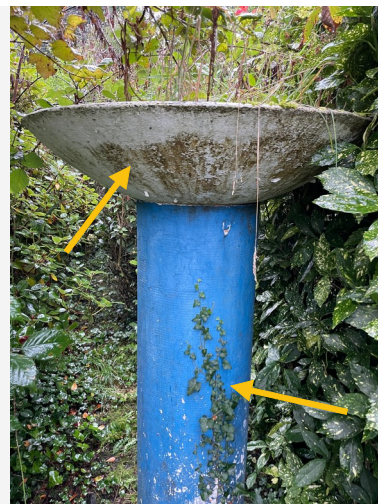
| Eindbeoordeling materiaalrisico | Verhoogd materiaalrisico en/of verhoogde kans op vezelvrijgave |

| Asbestsoort (vezeltype) | Crocidoliet aanwezig |
| Toestand van het materiaal | Matig beschadigd, matig verweerd |

| Opmerking | Verloren bekisting zit voor gedeelte vast in grond, op de verloren bekisting ligt een bloembak. Beide zijn asbestverdacht. |

- Zorg voor een veilig beheer. Vermijd het beschadigen van het asbestmateriaal. Controleer de toestand jaarlijks op wijzigingen.
- Verwijder dit asbestmateriaal zo snel mogelijk. Volg de toestand goed op.

- Eenvoudige handelingen: mag via doe-het-zelf of door werknemer(s) met opleidingsattest eenvoudige handelingen  
Materiaal kan zelf verwijderd en afgevoerd worden als asbestafval. Het is echter aangewezen om het materiaal te laten verwijderen door een aannemer met opleidingsattest eenvoudige handelingen. Gebruik van persoonlijke beschermingsmiddelen + fixatie + dubbel verpakken zijn belangrijk. Ik verwijs naar de toelichting achteraan in het asbestattest, waar de methodieken asbestverwijdering worden beschreven.

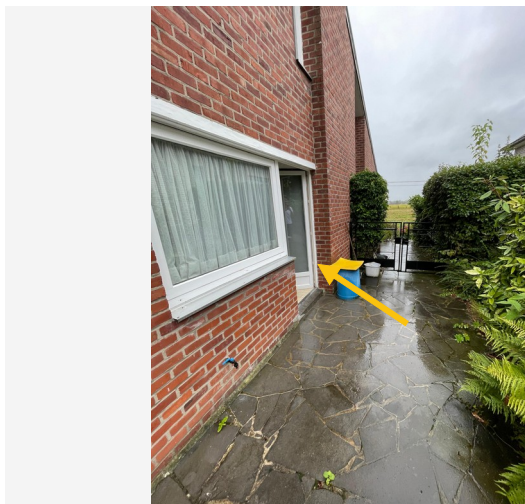
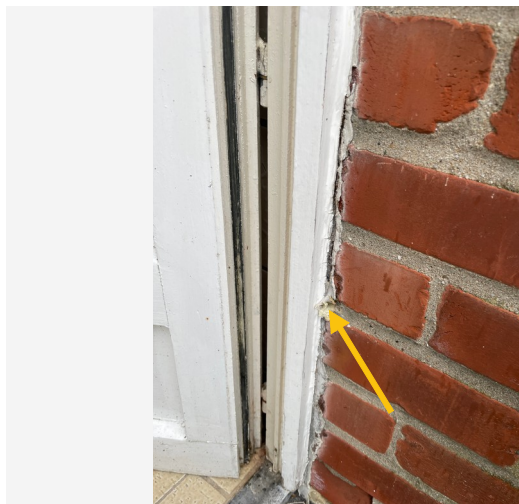
| Eindbeoordeling materiaalrisico | Verhoogd materiaalrisico en/of verhoogde kans op vezelvrijgave |

| Asbestsoort (vezeltype) | Alleen chrysotiel |
| Toestand van het materiaal | Matig beschadigd, matig verweerd |

| # | Type | Referentie | Resultaat |
|---|---|---|---|
| 2.1 | Mengmonster | MM02 | Chrysotiel |

- Zorg voor een veilig beheer. Vermijd het beschadigen van het asbestmateriaal. Controleer de toestand jaarlijks op wijzigingen.
- Verwijder dit asbestmateriaal zo snel mogelijk. Volg de toestand goed op.

- Eenvoudige handelingen: mag via doe-het-zelf of door werknemer(s) met opleidingsattest eenvoudige handelingen  
Laat de mastiek verwijderen door een aannemer met opleidingsattest eenvoudige handelingen. Gebruik van persoonlijke beschermingsmiddelen + dubbel verpakken + fixatie zijn belangrijk. Ik verwijs naar de toelichting achteraan in het asbestattest, waar de methodieken asbestverwijdering worden beschreven.

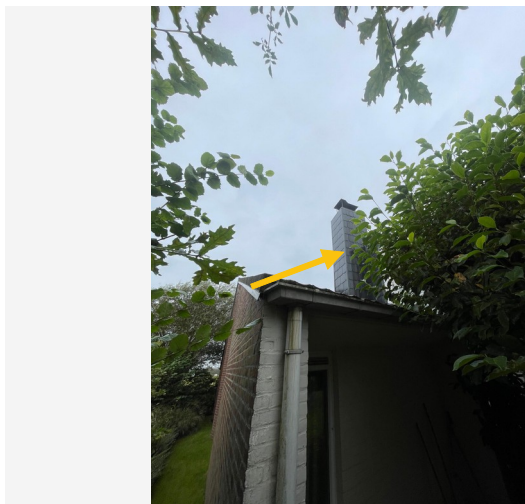
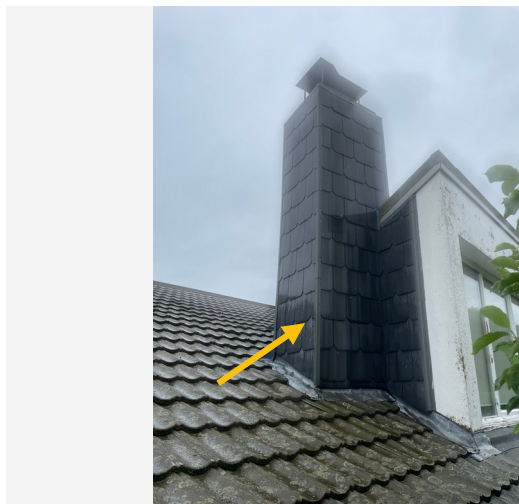
| Eindbeoordeling materiaalisico | Laag materiaalisico en/of verlaagde kans op vezelvrijgave |

| Asbestsoort (vezeltype) | Crocidoliet aanwezig |
| Toestand van het materiaal | Licht beschadigd, licht verweerd. Intact calciumsilicaatmateriaal of categorie III 'gebondenheid' |

- Zorg voor een veilig beheer. Vermijd het beschadigen van het asbestmateriaal. Controleer de toestand jaarlijks op wijzigingen.
- Zorg voor een veilig beheer en verwijder dit asbestmateriaal wanneer het bij werken eenvoudig bereikbaar wordt. Controleer de toestand jaarlijks op wijzigingen.
- Hemelwater dat afspoelt van asbestcement daken of gevels kan asbestdeeltjes bevatten. Gebruik het enkel voor gesloten circuits (bv. spoelen toiletten). Reinig na het vervangen van het dak of de gevel de dakgoten en regenwaterput of -ton om asbesthoudend sediment of slib te verwijderen

- Eenvoudige handelingen: mag via doe-het-zelf of door werknemer(s) met opleidingsattest eenvoudige handelingen  
Materiaal kan zelf verwijderd en afgevoerd worden als asbestafval. Het is echter aangewezen om het materiaal te laten verwijderen door een aannemer met opleidingsattest eenvoudige handelingen. Gebruik van persoonlijke beschermingsmiddelen + fixatie + dubbel verpakken zijn belangrijk. Ik verwijs naar de toelichting achteraan in het asbestattest, waar de methodieken asbestverwijdering worden beschreven.

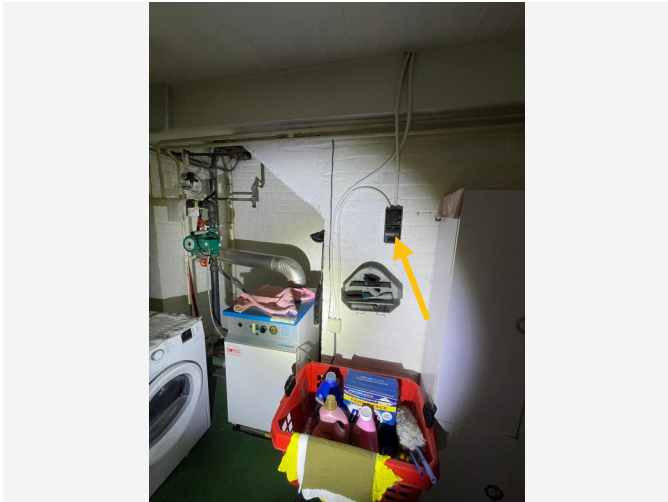
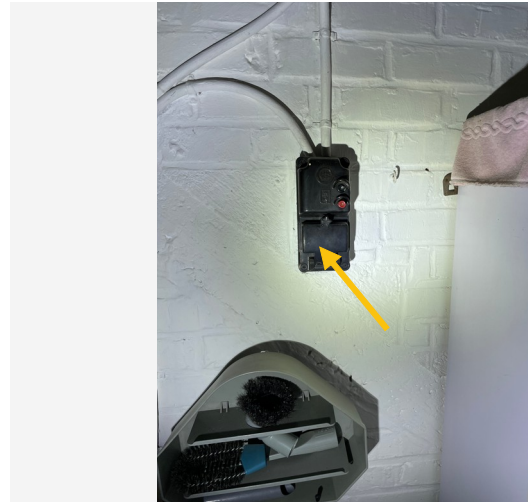
## Fiche 4: Elektrische infrastructuur in kunststof Bakeliet

| Eindbeoordeling materiaalrisico | Laag materiaalrisico en/of verlaagde kans op vezelvrijgave |

| Asbestsoort (vezeltype) | Crocidoliet aanwezig |
| Toestand van het materiaal | Onbeschadigd, niet verweerd |

- Zorg voor een veilig beheer. Vermijd het beschadigen van het asbestmateriaal. Controleer de toestand jaarlijks op wijzigingen.

- Eenvoudige handelingen: mag via doe-het-zelf of door werknemer(s) met opleidingsattest eenvoudige handelingen  
Mag via doe-het-zelf, indien het materiaal intact blijft (niet breken of beschadigen). Een tellerkast mag enkel verwijderd worden door de netwerkbeheerder. Gebruik van persoonlijke beschermingsmiddelen + dubbel verpakken + fixatie zijn belangrijk. Ik verwijs naar de toelichting achteraan in het asbestattest, waar de methodieken asbestverwijdering worden beschreven.

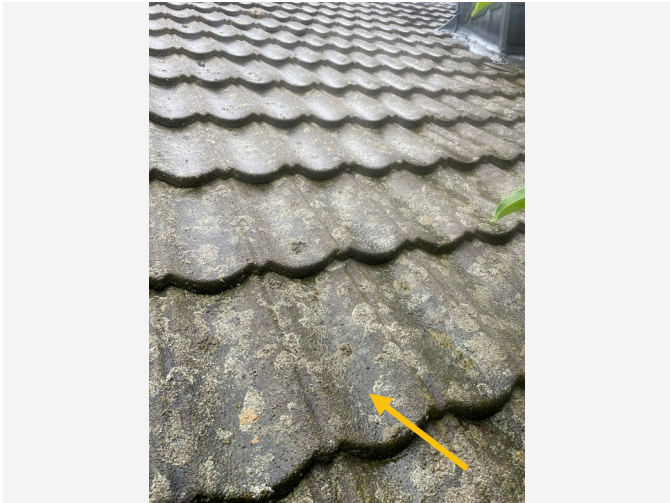
**Reden:** Het onderzoek kan niet uitgevoerd worden binnen de bepalingen van de Welzijnswet

**Uitleg van de asbestdeskundige:** De woning is langs binnen volledig afgewerkt, langs buitenzijde geen mogelijkheid om dakpan of te heffen (niet verschuifbaar). Inspecteren van het onderdak is niet mogelijk.

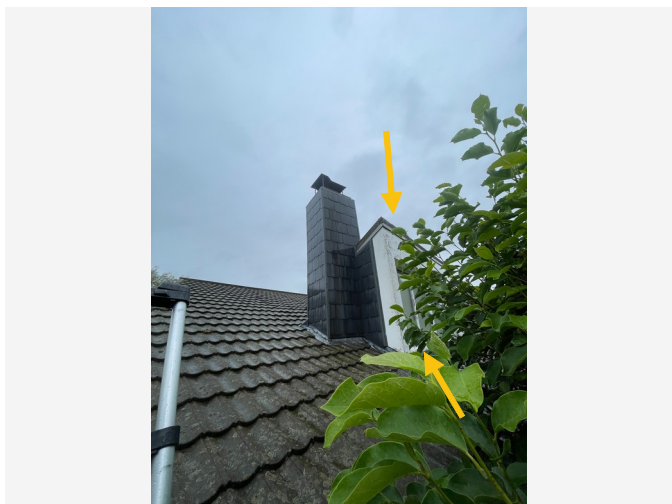
**Reden:** Het onderzoek kan niet uitgevoerd worden binnen de bepalingen van de Welzijnswet

**Uitleg van de asbestdeskundige:** Bovenkant dakkapel niet vast te stellen. Vanop ladder (via buiten) geen mogelijkheid om bovenkant dakkapel te inspecteren: geen veilige situatie. Via raam langs binnen ook geen mogelijkheid om ladder veilig te plaatsen. Geen beoordeling mogelijk van bovenkant dakkapel + geen monsternamen mogelijk van roofinglaag voor raam dakkapel (aansluiting met dakpannen).

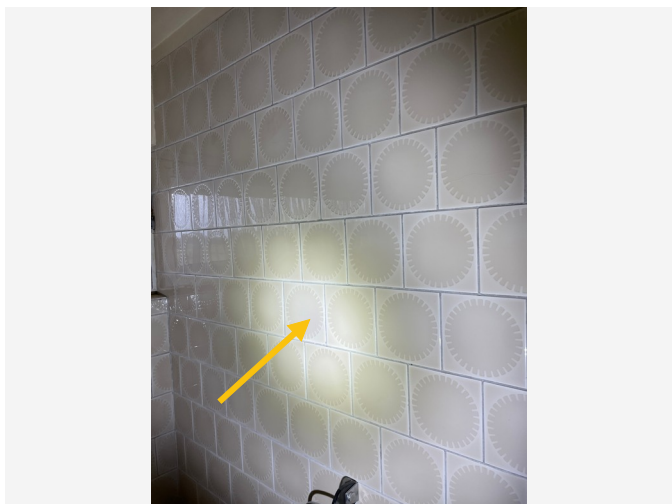
Tegellijm is nergens vast te stellen: geen schade aan tegels in badkamer, wc, stookplaats en keuken. Geen monsternamen mogelijk. Destructief onderzoek is noodzakelijk om (oudere) achterliggende lagen te analyseren.
