# Asbestinventarisatetest

Ringelberglaan 13, 3090 Overijse

Attestnummer : 20241010-000285.000

Uitgegeven op : 10.10.2024

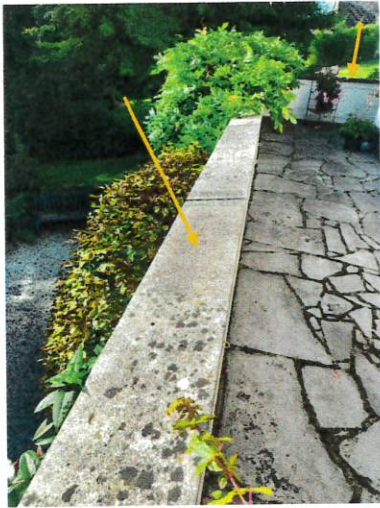
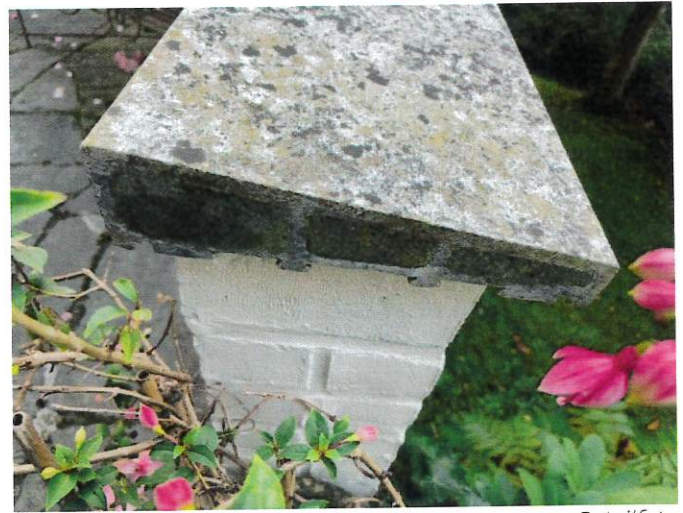
Overzichtsfoto

Detailfoto

Het asbestmateriaal valt onder de mijlpaal van 2040.

| Eindbeoordeling materiaalrisico | Verhoogd materiaalrisico en/of verhoogde kans op vezelvrijgave |

| Asbestsoort (vezeltype) | Crocidoliet aanwezig |
| Toestand van het materiaal | Matig beschadigd, matig verweerd |

| Beschrijving | Deksteen op muur terras+aan voordeur |
| Asbestmateriaal | Deksteen, muurkap - Hol |

- Verwijder dit asbestmateriaal zo snel mogelijk. Volg de toestand goed op.

- Eenvoudige handelingen: mag via doe-het-zelf of door werknemer(s) met opleidingsattest eenvoudige handelingen  
Dekstenen in asbestcement zijn een hechtgebonden toepassing, deze dienen voorzichtig te worden verwijderd zonder te breken/slijpen om vezelvrijgave te vermijden.

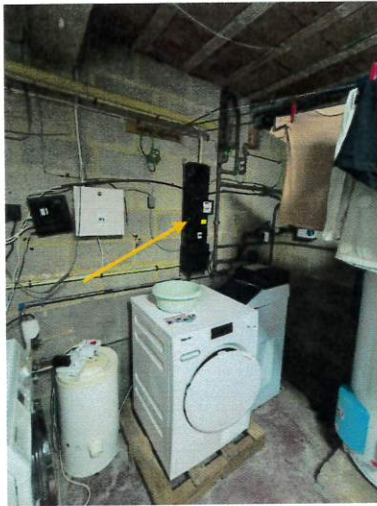
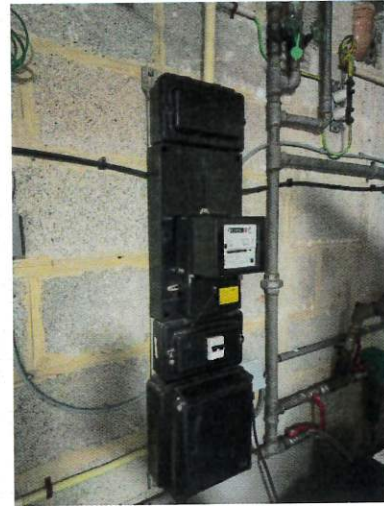
Overzichtsfoto

Detailfoto

| Eindbeoordeling materiaalisico | Laag materiaalisico en/of verlaagde kans op vezelvrijgave |

| Toestand van het materiaal | Onbeschadigd, niet verweerd |

| Beschrijving | Bakeliet (oud elektrisch materieel) |
| Opmerking | Het betreft al het oud elektrisch (schakel)materieel van bakeliet (bvb; schakelaars/klemmendozen/stopcontacten/lamphouders...) Het betreft een ruwe schatting van de hoeveelheid. |

- Zorg voor een veilig beheer. Vermijd het beschadigen van het asbestmateriaal. Controleer de toestand jaarlijks op wijzigingen.

- Eenvoudige handelingen: mag via doe-het-zelf of door werknemer(s) met opleidingsattest eenvoudige handelingen  
Elektrisch materiaal uit bakeliet zijn hechtgebonden toepassingen. Deze dienen voorzichtig te worden verwijderd zonder te breken.

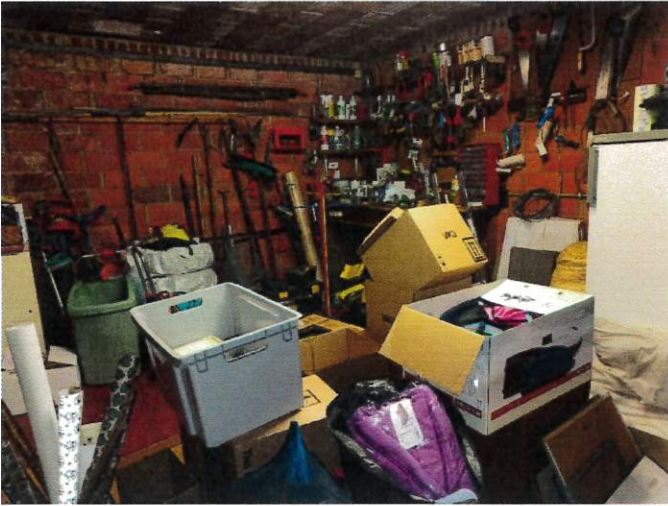
Situeringsfoto

**Reden:** Materiaal in opslag

**Uitleg van de asbestdeskundige:** Op het moment van de controle is er bemeubeling/materiaal/stockage aanwezig, hierdoor konden niet alle wanden/delen vloer/plafond worden vastgesteld. Mogelijk konden sommige toepassingen hierdoor niet visueel worden vastgesteld. (vnl. verdieping -1, garage, bergruimte 1V). Een aanvullend onderzoek van de volledige woning kan aangewezen zijn op het moment dat deze ruimten zijn vrijgemaakt.

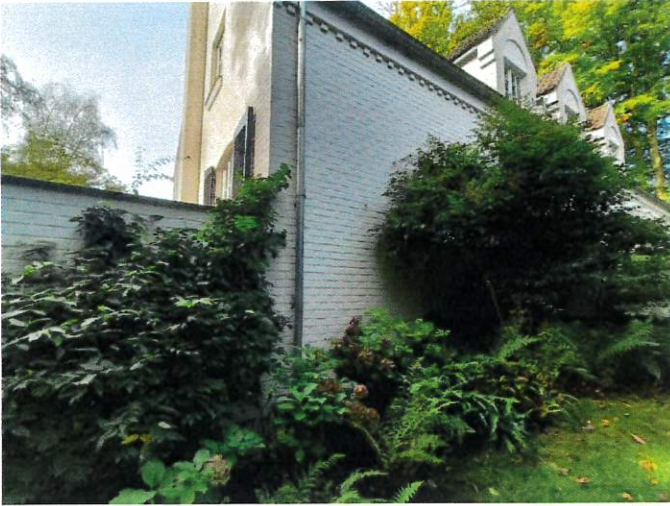
*Situeringsfoto*

**Reden:** Overwoekerende vegetatie

**Uitleg van de asbestdeskundige:** Er is vegetatie aanwezig in de tuin alsook rond de woning tot tegen de woning aan. Hierdoor kon men niet nagaan of er hier asbesttoepassingen aanwezig kunnen zijn.

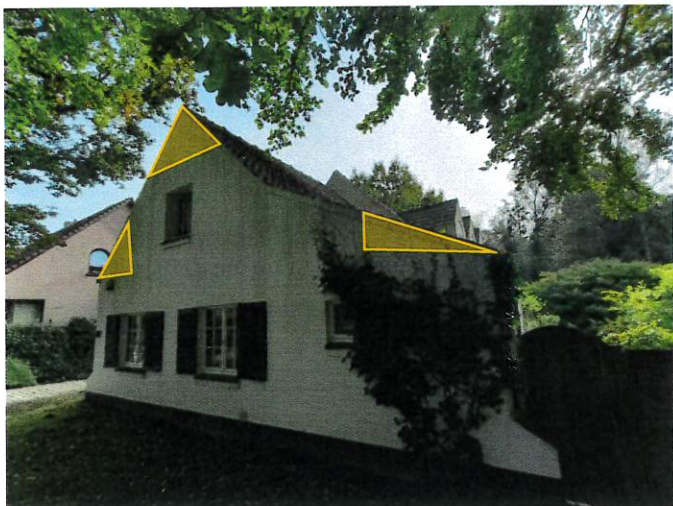
## Fiche 5: Niet toegankelijke ruimten onder schuin dak + boven grote slaapkamer

*Situeringsfoto*

**Reden:** Er is geen volledige risicobeoordeling mogelijk

**Uitleg van de asbestdeskundige:** Er zijn ruimten onder het dak dewelke niet toegankelijk zijn

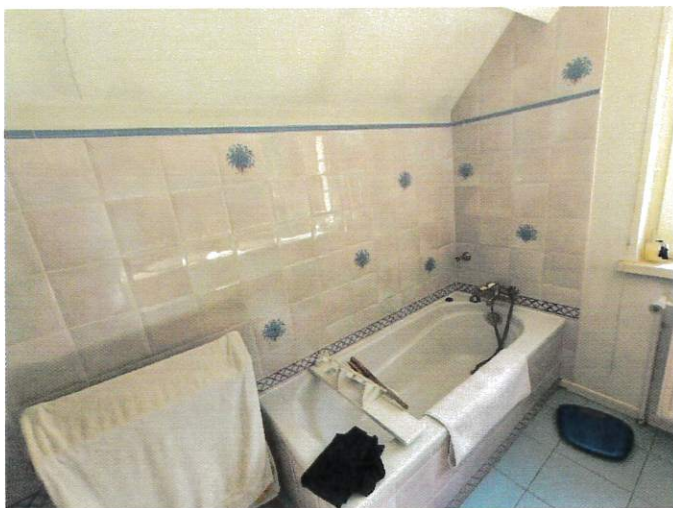
Vrije foto

De gebruikte tegellijn van faiencetegels kan asbest bevatten, het betreft een niet-destructief onderzoek, daardoor kon deze niet visueel vastgesteld, beoordeeld en bemonsterd worden.

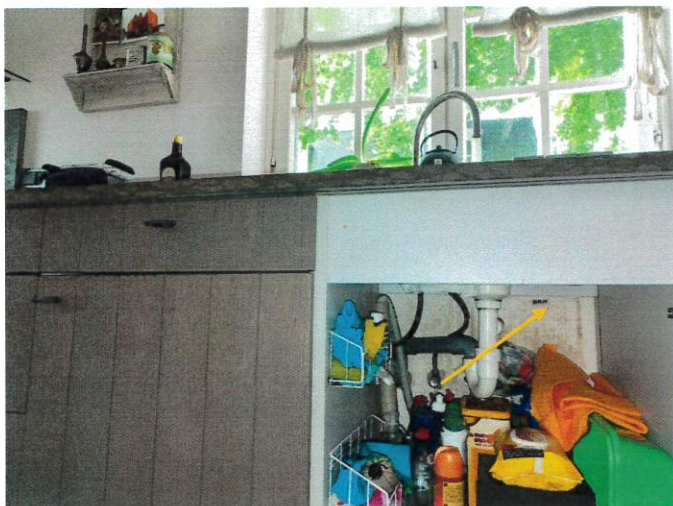
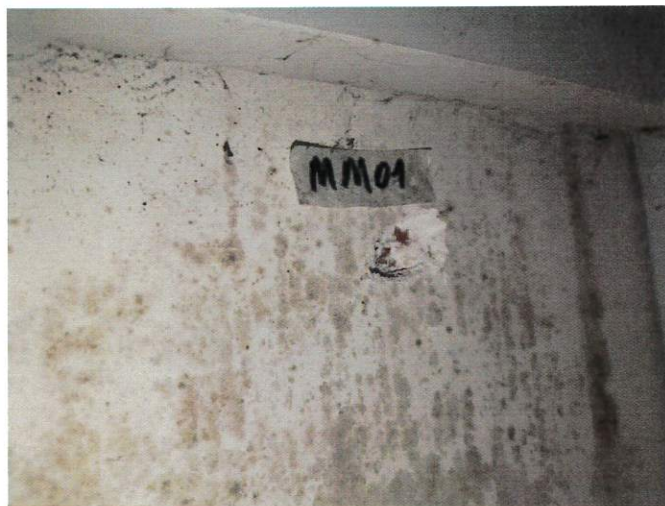
## Fiche 8: pleisterwerk aan muren

Overzichtsfoto

Detailfoto

Geen asbest

| # | Type | Referentie | Resultaat |
|---|---|---|---|
| 8.1 | Mengmonster | MM01 | Geen asbest |

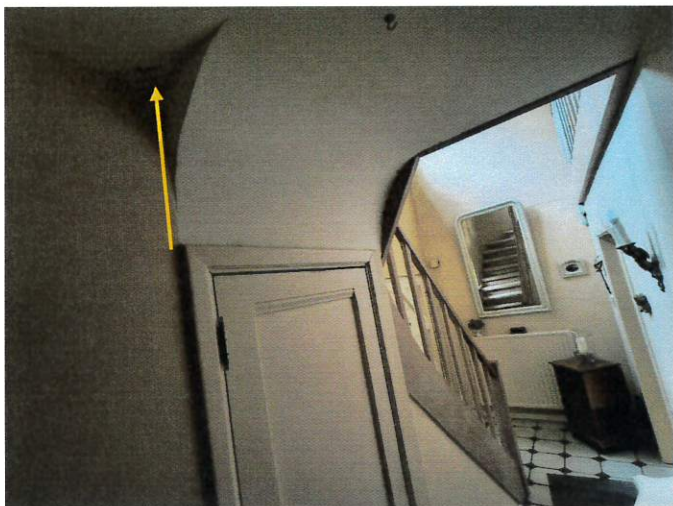
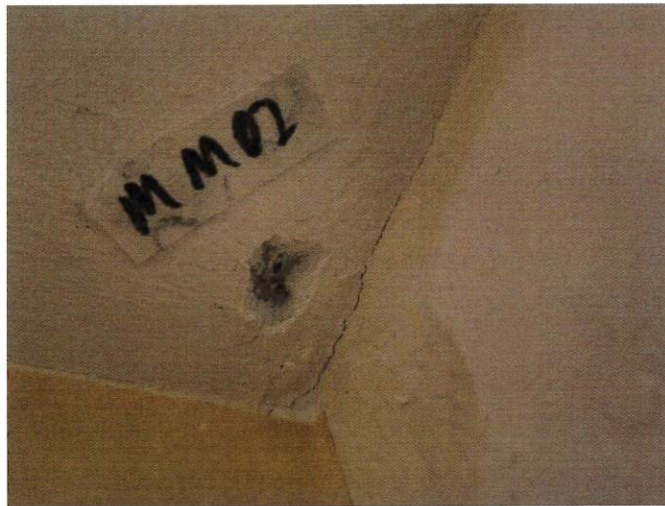
## Fiche 9: pleisterwerk aan plafonds

Overzichtsfoto

Detailfoto

Geen asbest

| # | Type | Referentie | Resultaat |
|---|---|---|---|
| 9.1 | Mengmonster | MM02 | Geen asbest |

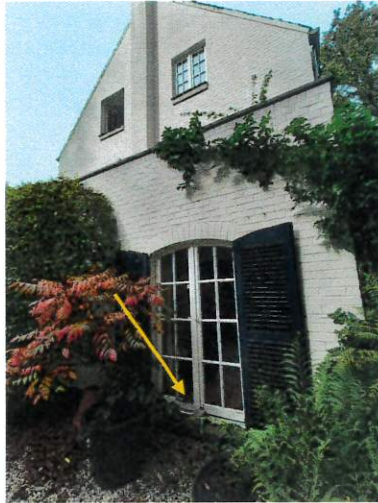
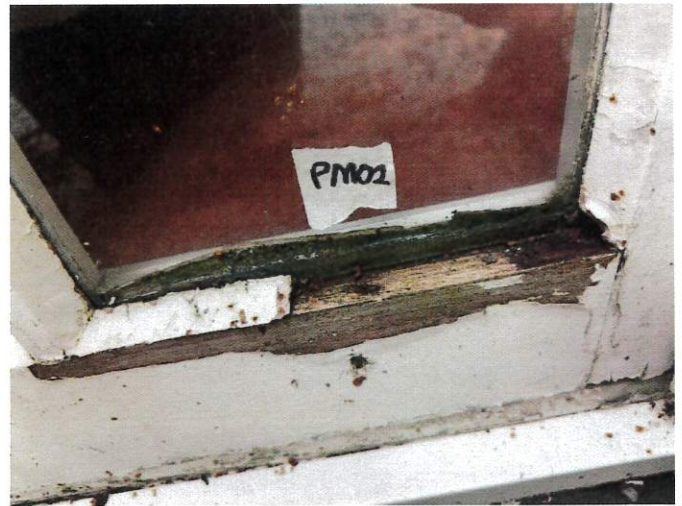
## Fiche 10: Mastiek (oud) schrijnwerk

Overzichtsfoto

Detailfoto

Geen asbest

| # | Type | Referentie | Resultaat |
|---|---|---|---|
| 10.1 | Puntmonster | PM02 | Geen asbest |

| Opmerking | Al het oude schrijnwerk dat mastiek bevat die (half)hard is geworden is verdacht. Het betreft een ruwe schatting van de hoeveelheid. (mastiek tussen raam/kader). |

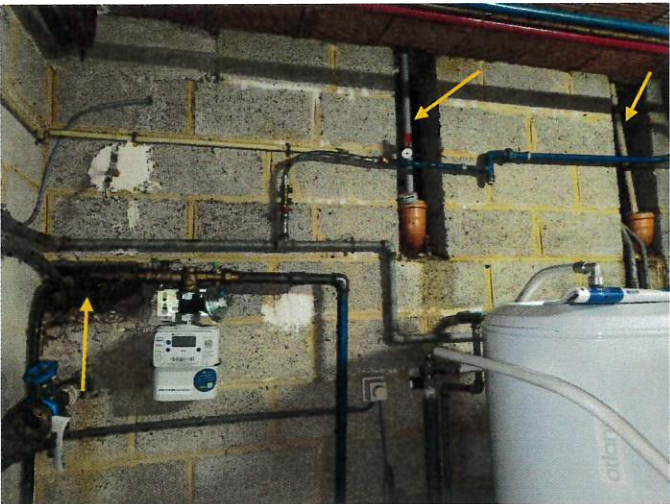
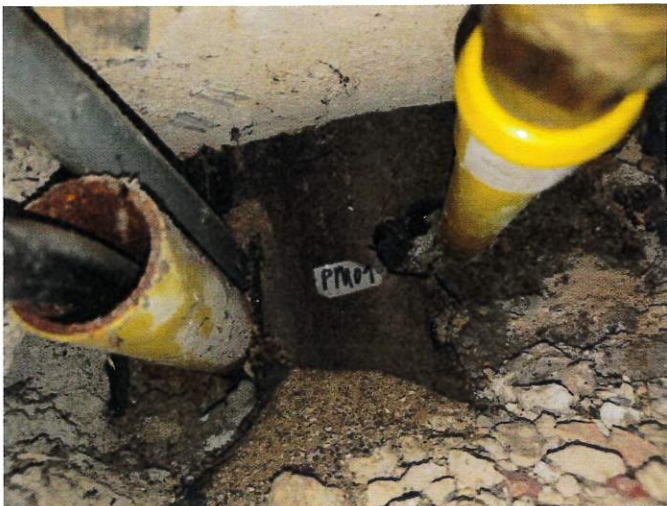
Overzichtsfoto

Detailfoto

Geen asbest

| # | Type | Referentie | Resultaat |
|---|---|---|---|
| 11.1 | Puntmonster | PM01 | Geen asbest |

| Opmerking | Het betreft roofing die slechts op enkele plaatsen waarneembaar is maar zich wellicht voordoet in de ganse buitenmuren van de kelder (als vochtkering) |
