# Asbestinventarisatetest

Braambeslaan 29, 2960 Brecht

Attestnummer : 20241217-000169.000

Uitgegeven op : 17.12.2024

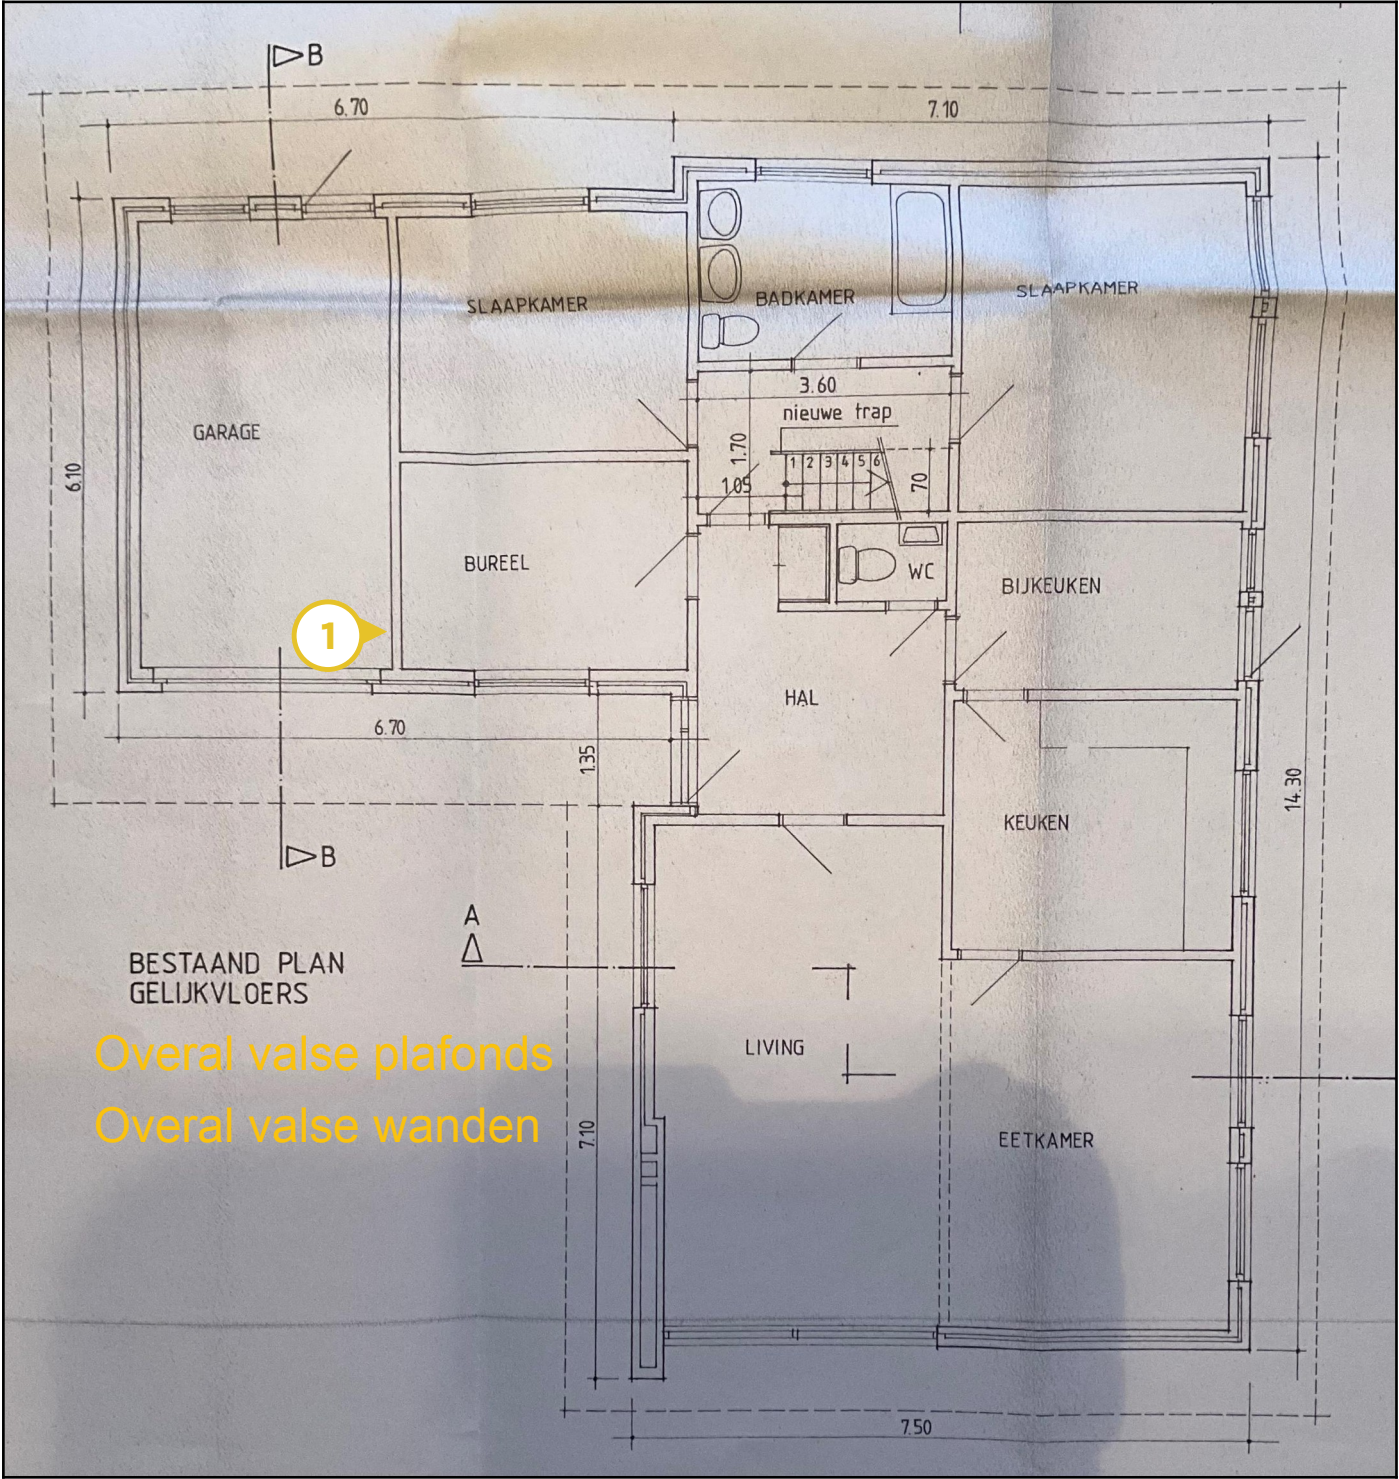
Plan 1.2: 0

| Beschrijving | Type | Actie |
|---|---|---|
| 1. Bakeliet tellerkast | Asbestmateriaal | Zorgvuldig beheren |
| 4. Valse plafonds | Advies | - |

| 8. Valse wanden | Advies | - |

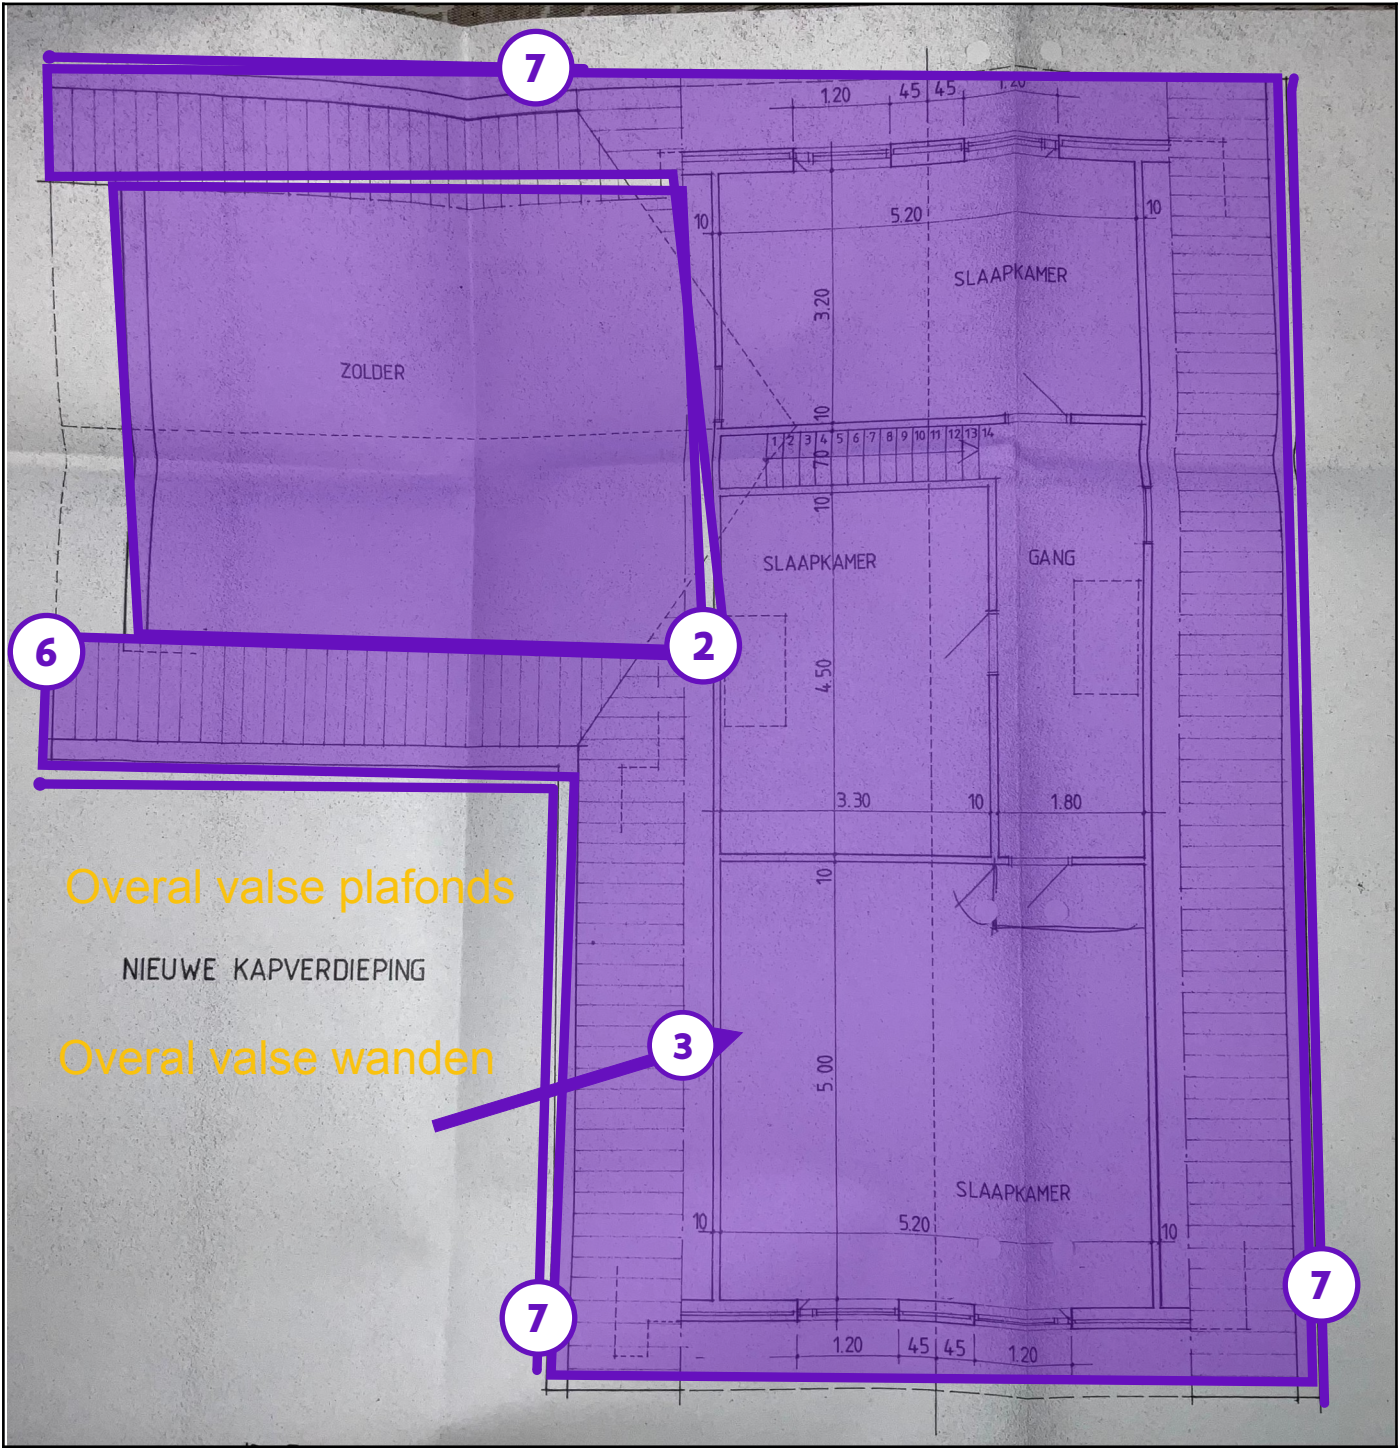
Plan 1.3: 1

| Beschrijving | Type | Actie |
|---|---|---|
| 2. Onderdak garage-1,5m | Beperking | - |
| 3. Schouw | Beperking | - |

| 4. Valse plafonds | Advies | - |
| 6. Geen verdacht onderdak | Advies | - |
| 7. EPDM dakgoot | Advies | - |
| 8. Valse wanden | Advies | - |

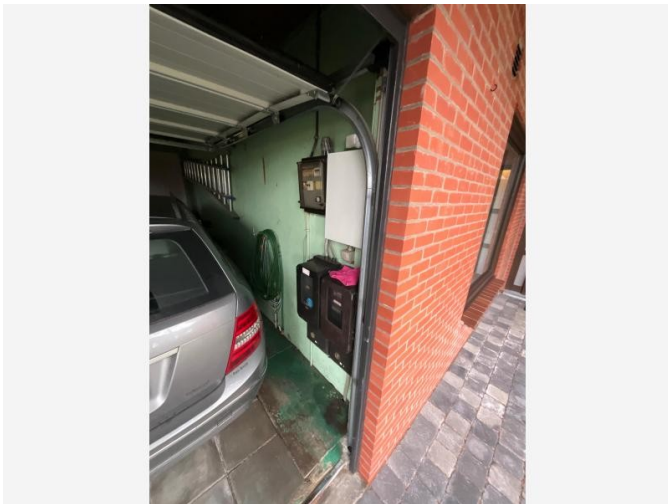
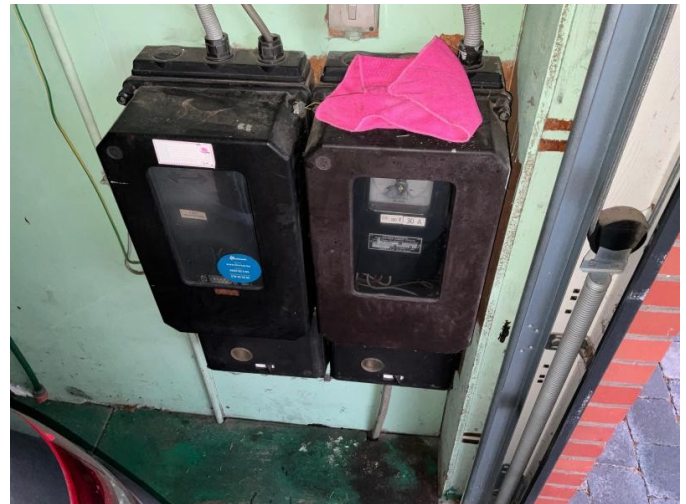
Het asbestmateriaal valt onder de mijlpaal van 2040.

| Eindbeoordeling materiaalisico | Laag materiaalisico en/of verlaagde kans op vezelvrijgave |

| Gebondenheid | Categorie 1: hechtgebonden in oorsprong |
| Asbestsoort (vezeltype) | Crocidoliet aanwezig |
| Asbestconcentratie | Laag (< 50%) |
| Afschermingsgraad van het gehele materiaal | Geheel of deels (ook) vrij aan de binnenlucht |
| Toestand van het materiaal | Onbeschadigd, niet verweerd |

| Opmerking | Het is moeilijk te bepalen of de bakeliettoepassingen in de woning ook effectief asbesthoudend zijn (het kan ook gaan om de asbestvrije variant).-Er werd geen monster genomen o.w.v. beschadiging aan een elektrisch gerelateerde toepassing, extra controle bij verwijdering van het verdacht materiaal. Vermoedelijk zal de toepassing verwijderd worden bij aanpassing van het elektriciteitsnetwerk. |

- Zorg voor een veilig beheer. Vermijd het beschadigen van het asbestmateriaal. Controleer de toestand jaarlijks op wijzigingen.
- Voer bijkomende staalname(s) uit.

- Eenvoudige handelingen: mag via doe-het-zelf of door werknemer(s) met opleidingsattest eenvoudige handelingen  
De toepassing dient verwijderd te worden door de netbeheerder, vermoedelijk word dit uitgevoerd wanneer de oude meterkast vervangen word door een digitale meter.  
Zie ook link Zie <https://ovam.vlaanderen.be/wie-mag-wat-verwijderen>  
<https://ovam.vlaanderen.be/voorzorgsmaatregelen-bij-asbestverwijdering>  
methodiek verwijderingsmethodes worden achteraan in het attest verder toegelicht

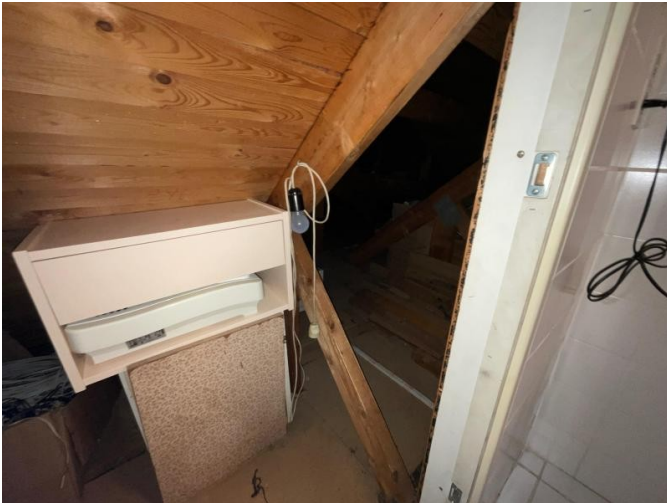
Situeringsfoto

**Reden:** hoogte -1.5m

**Uitleg van de asbestdeskundige:** In het inspectieprotocol behoort een ruimte lager dan 1,5 m niet tot het onderzoek.

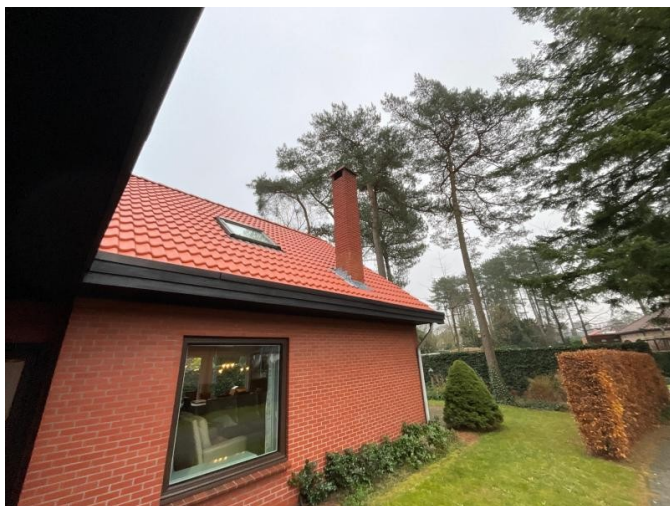
*Situeringsfoto*

**Reden:** Het te onderzoeken materiaal situeert zich hoger dan 3,50 m te rekenen vanaf een veilige ondergrond

**Uitleg van de asbestdeskundige:** Bij werken (dak of reiniging schouw) kan een stelling geplaatst worden, het is niet duidelijk of er asbestverdachte materialen aanwezig zijn in de schouw.

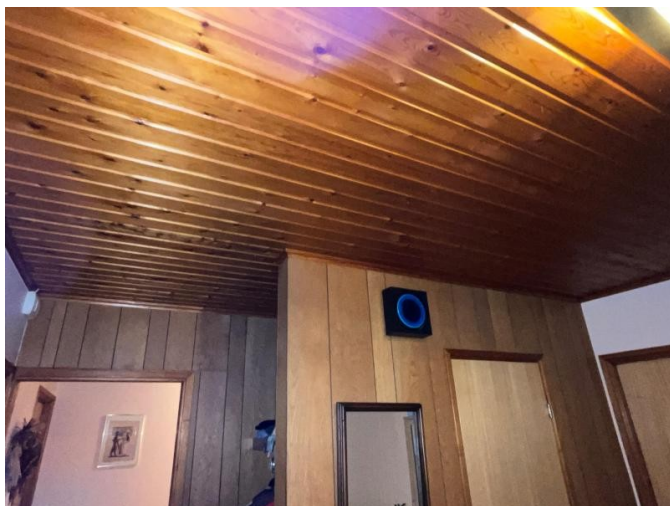
Vrije foto

Alle plafonds zijn afgewerkt met valse plafonds in plaatmateriaal. Het is niet duidelijk of er pleisterwerk aanwezig is achter deze valse plafonds, het is aangewezen om bijkomend onderzoek uit te voeren bij werken.

Het plafond bestaat uit gipsplaten. Zonder destructieve handeling is het niet mogelijk om na te gaan of er asbesthoudende materialen aanwezig zijn achter de plafondafwerking. Als bij sloop of renovatie blijkt dat er boven dit plafond nog pleisterwerk aanwezig is, moet dit bemonsterd worden.

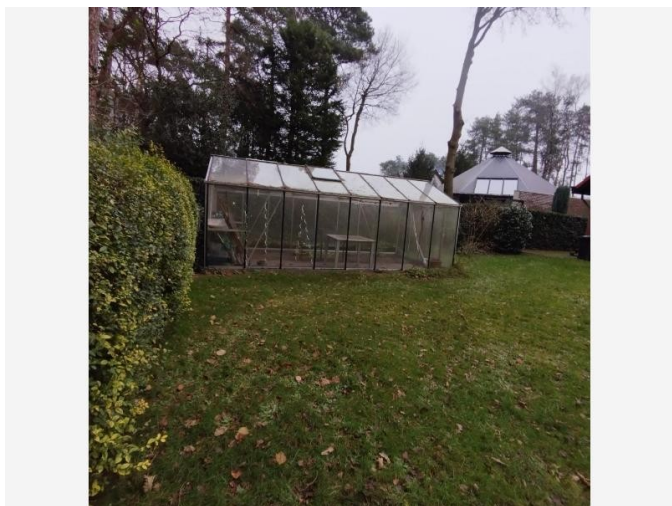
Vrije foto

Geen verdachte toepassingen aangetroffen.

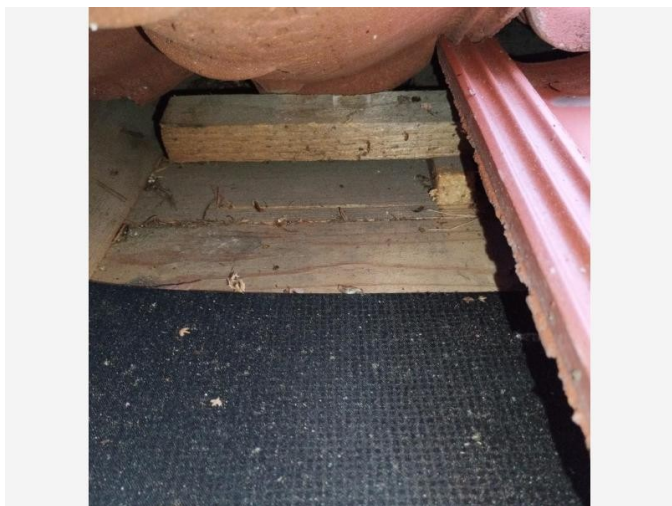
Vrije foto

Op verschillende locaties werden er pannen opgetild (ook garage). Er werden geen verdachte toepassingen aangetroffen.

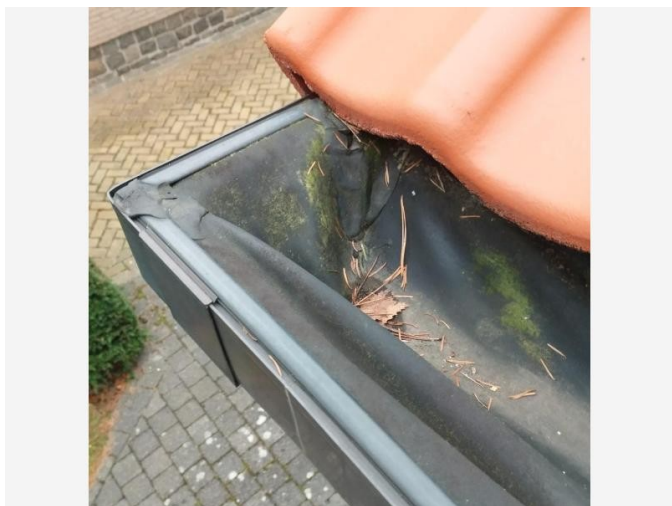
Vrije foto

Epdm is geen verdachte toepassing. Onder deze laag kan nog een oude (verdachte) laag zitten. Te controleren bij werken.

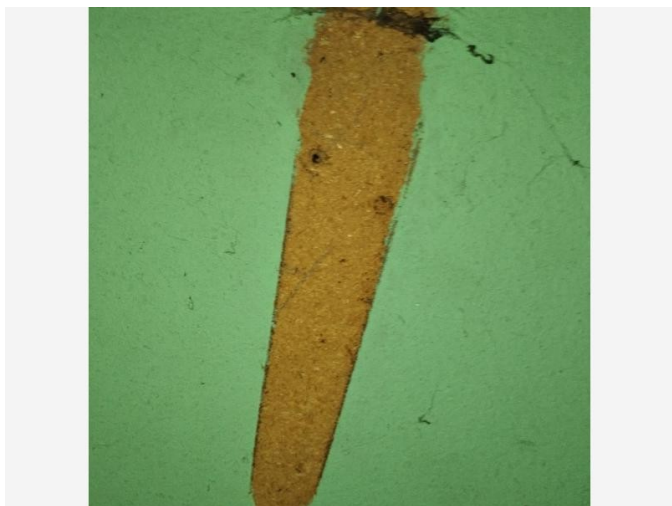
Vrije foto

Er zijn binnenwanden afgewerkt met vals plaatmateriaal .

Het is niet duidelijk of er verdacht pleisterwerk of ander materiaal aanwezig is achter deze valse wanden, het is aangewezen om bijkomend onderzoek uit te voeren bij werken.

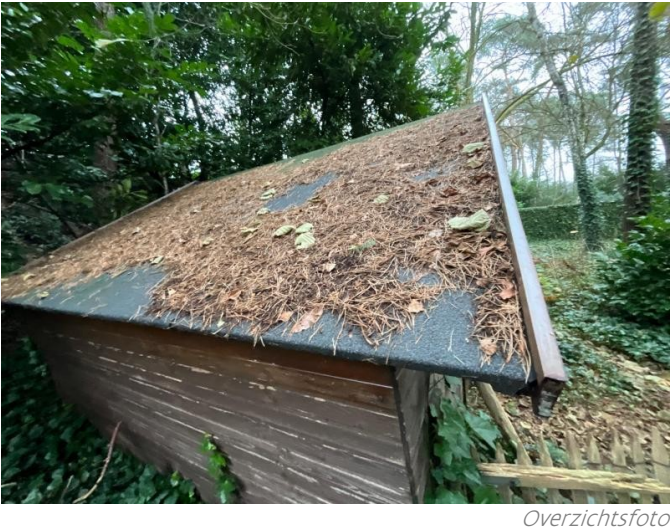
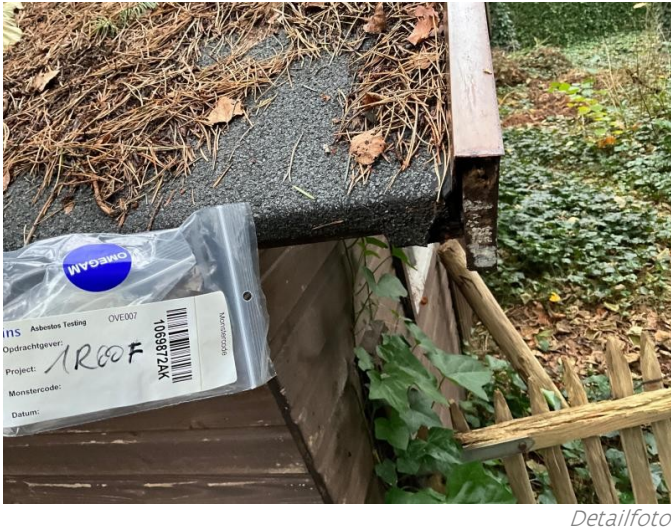
Geen asbest

| # | Type | Referentie | Resultaat |
|---|---|---|---|
| 9.1 | Puntmonster | Roofing | Geen asbest |

| Opmerking | Er werd een staal genomen aan een overlappend stuk roofing waardoor de waterdichtheid van de dakbedekking niet in het gedrang. Het is niet duidelijk of er asbestverdachte onderlagen aanwezig zijn.. De vermelde oppervlaktes, diktes en volumes betreffen een beredeneerde schatting. Er worden geen rechten verleend aan deze oppervlaktes/diktes/volumes. |
