# Asbestinventarisatetest

Kapelstraat 127, 2627 Schelle

Attestnummer : 20241212-000351.000

Uitgegeven op : 12.12.2024

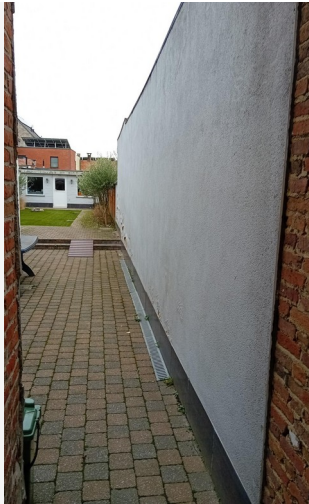
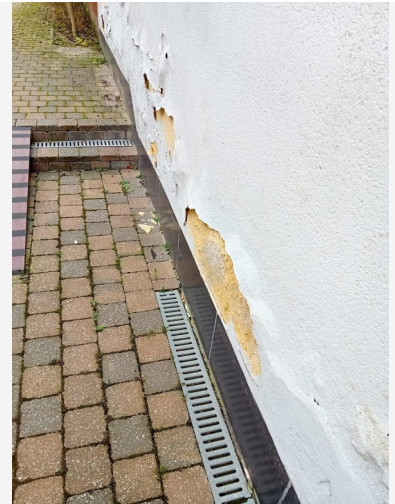
Zicht op crepi van de  
scheidingsmuur met  
de rechter buur

Onderzijde brokkelt  
af door vocht

| Eindbeoordeling materiaalrisico | Hoog materiaalrisico en/of hoge kans op vezelvrijgave |

| Asbestsoort (vezeltype) | Crocidoliet aanwezig |
| Toestand van het materiaal | Zwaar beschadigd, zwaar verweerd |

- Verwijder dit asbestmateriaal zo snel mogelijk. Volg de toestand goed op.
- Voer bijkomende staalname(s) uit.

- Hermetische zone (erkend asbestverwijderaar)  
Materiaal brokkelt af. Is niet meer hechtgebonden. Risico op verspreiding stof. Enkel laten weghalen door erkend asbestverwijderaar in combinatie met hermetische zone.

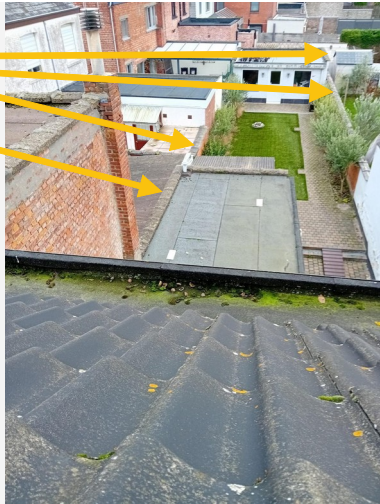
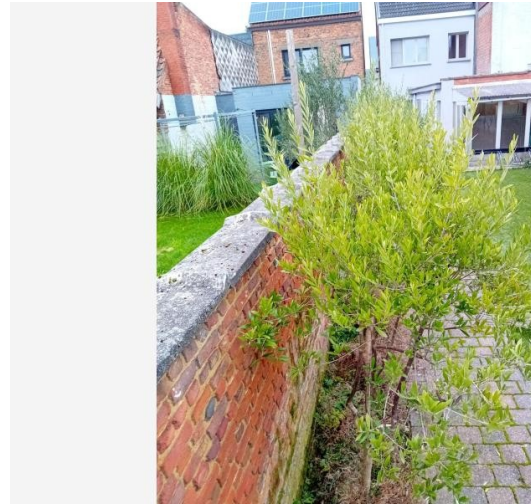
Zicht op asbestverdachte dekstenen op de scheidingsmuren en achterbouw

| Eindbeoordeling materiaalarisico | Verhoogd materiaalarisico en/of verhoogde kans op vezelvrijgave |

| Toestand van het materiaal | Matig beschadigd, matig verweerd |

- Verwijder dit asbestmateriaal zo snel mogelijk. Volg de toestand goed op.
- Voer bijkomende staalname(s) uit.

- Eenvoudige handelingen: mag via doe-het-zelf of door werknemer(s) met opleidingsattest eenvoudige handelingen  
Intact, hechtgebonden materiaal. Kan zonder risico op stofvorming worden verwijderd. Plaats de toepassing in een asbestbag en breng naar het containerpark. Het dragen van beschermende kledij is verplicht.

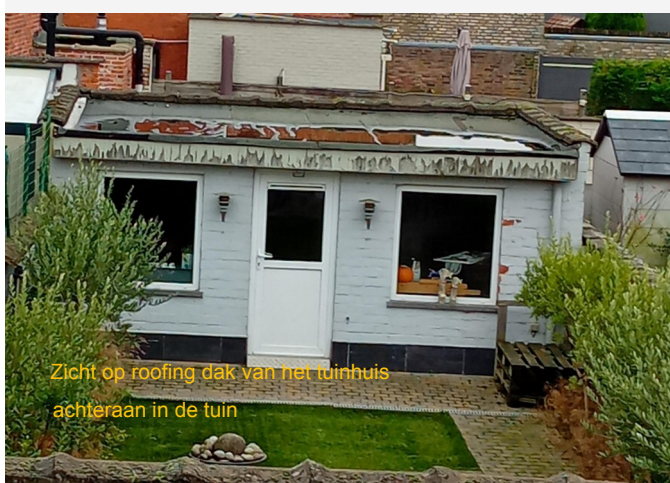
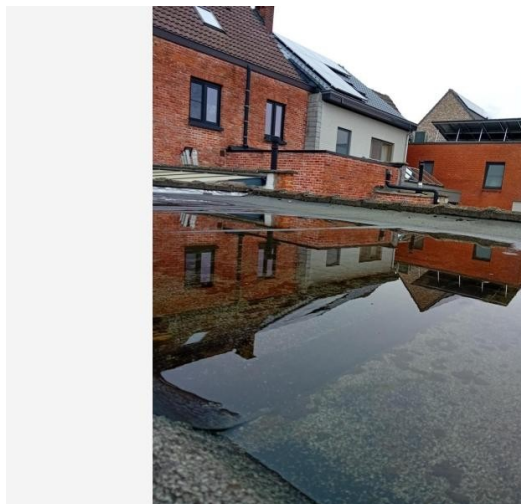
## Fiche 3: Roofing dak tuinhuis

Zicht op roofing dak van het tuinhuis  
achteraan in de tuin

| Eindbeoordeling materiaalrisico | Verhoogd materiaalrisico en/of verhoogde kans op vezelvrijgave |

| Toestand van het materiaal | Matig beschadigd, matig verweerd |

- Verwijder dit asbestmateriaal zo snel mogelijk. Volg de toestand goed op.
- Voer bijkomende staalname(s) uit.

- Eenvoudige handelingen: mag via doe-het-zelf of door werknemer(s) met opleidingsattest eenvoudige handelingen  
Intact, hechtgebonden materiaal. Kan zonder risico op stofvorming worden verwijderd. Plaats de toepassing in een asbestbag en breng naar het containerpark. Het dragen van beschermende kledij is verplicht.

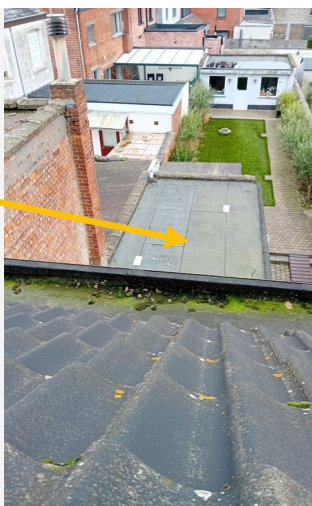
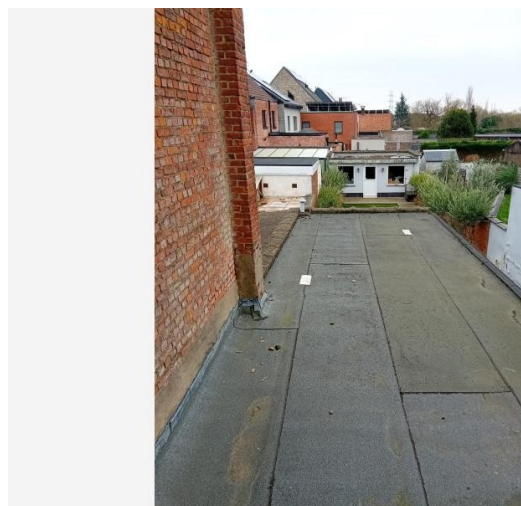
Zicht op de roofing  
dakbedekking plat dak  
achterbouw

| Eindbeoordeling materiaalrisico | Verhoogd materiaalrisico en/of verhoogde kans op vezelvrijgave |

| Toestand van het materiaal | Matig beschadigd, matig verweerd |

- Verwijder dit asbestmateriaal zo snel mogelijk. Volg de toestand goed op.
- Voer bijkomende staalname(s) uit.

- Eenvoudige handelingen: mag via doe-het-zelf of door werknemer(s) met opleidingsattest eenvoudige handelingen  
Intact, hechtgebonden materiaal. Kan zonder risico op stofvorming worden verwijderd. Plaats de toepassing in een asbestbag en breng naar het containerpark. Het dragen van beschermende kledij is verplicht.

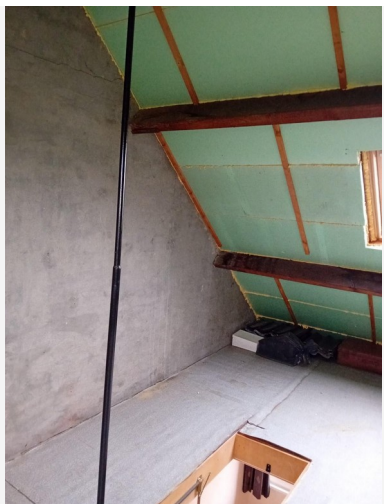
Zicht op de cementering  
van de zoldermuur

| Eindbeoordeling materiaalrisico | Verhoogd materiaalrisico en/of verhoogde kans op vezelvrijgave |

| Toestand van het materiaal | Licht beschadigd, licht verweerd. Intact calciumsilicaatmateriaal of categorie III 'gebondenheid' |

- Verwijder dit asbestmateriaal zo snel mogelijk. Volg de toestand goed op.
- Voer bijkomende staalname(s) uit.

- Hermetische zone (erkend asbestverwijderaar)  
Materiaal kan niet worden verwijderd zonder risico op verspreiding stof. Enkel laten weghalen door erkend asbestverwijderaar met hermetische zone.

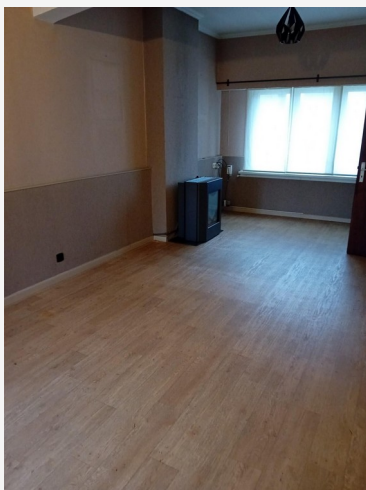
Zicht op novilon vloerbekleding  
in de living op het gelijkvloers

| Eindbeoordeling materiaalrisico | Verhoogd materiaalrisico en/of verhoogde kans op vezelvrijgave |

| Toestand van het materiaal | Licht beschadigd, licht verweerd. Intact calciumsilicaatmateriaal of categorie III 'gebondenheid' |

- Verwijder dit asbestmateriaal zo snel mogelijk. Volg de toestand goed op.
- Voer bijkomende staalname(s) uit.

- Eenvoudige handelingen: mag via doe-het-zelf of door werknemer(s) met opleidingsattest eenvoudige handelingen  
Intact, hechtgebonden materiaal. Kan zonder risico op stofvorming worden verwijderd. Plaats de toepassing in een asbestbag en breng naar het containerpark. Het dragen van beschermende kledij is verplicht.

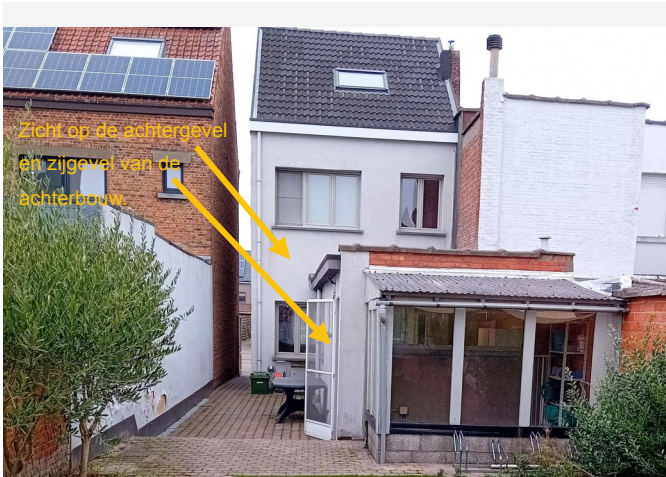
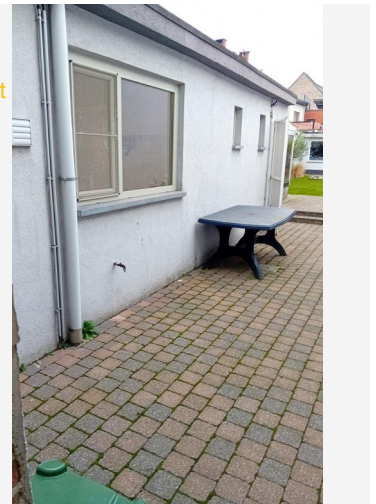
Achtergevel en zijgevel achterbouw zijn afgewerkt met crepi

| Eindbeoordeling materiaalrisico | Laag materiaalrisico en/of verlaagde kans op vezelvrijgave |

- Verwijder dit asbestmateriaal zo snel mogelijk. Volg de toestand goed op.
- Voer bijkomende staalname(s) uit.

- Hermetische zone (erkend asbestverwijderaar)  
Materiaal kan niet worden verwijderd zonder risico op verspreiding stof. Enkel laten weghalen door erkend asbestverwijderaar met hermetische zone.

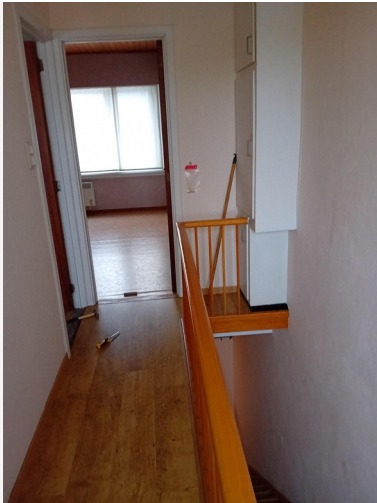
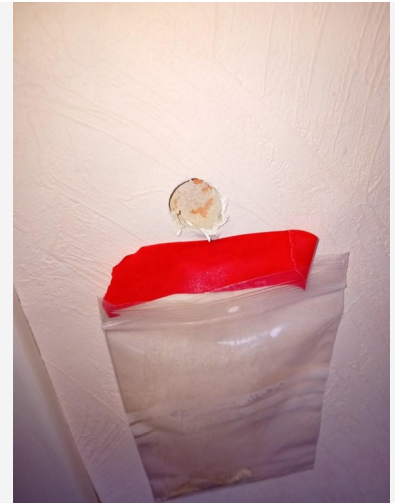
Zicht op muurpleister  
in de traphal op de  
1e verdieping

Niet stootvaste  
afscherming

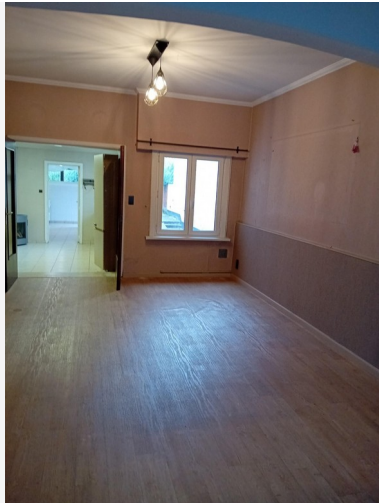
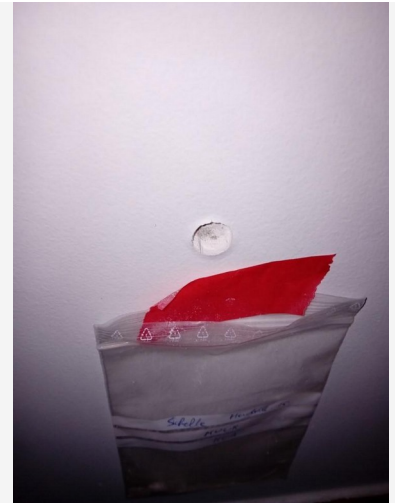
Zicht op plafondpleister  
in de woonkamer

Niet stootvaste  
afscherming
