# Asbestinventarisatetest

Britselei 49/101, 2000 Antwerpen

Attestnummer : 20240718-000411.000

Uitgegeven op : 18.07.2024

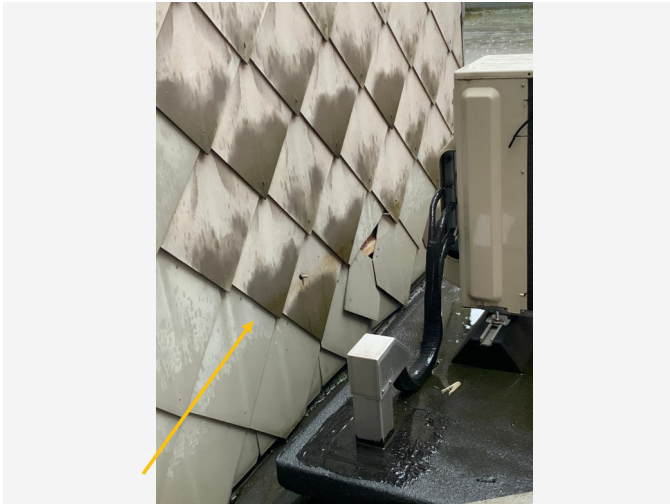
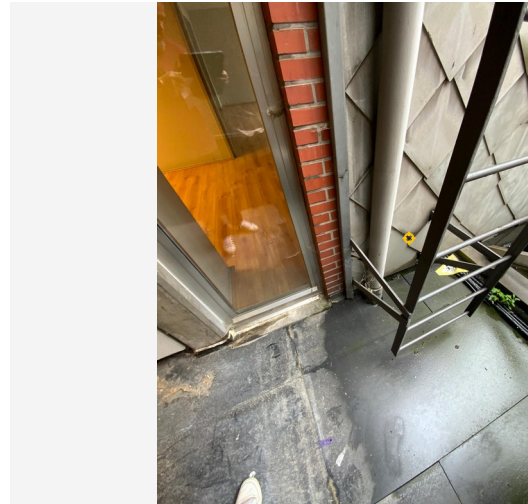
Het asbestmateriaal valt onder de mijlpaal van 2034.

Verwijderen

| Eindbeoordeling materiaalrisico | Laag materiaalrisico en/of verlaagde kans op vezelvrijgave |

| Toestand van het materiaal | Licht beschadigd, licht verweerd. Intact materiaal type Pical – asbestboard of categorie III 'gebondenheid' |

| # | Type | Referentie | Resultaat |
|---|---|---|---|
| 1.1 | Puntmonster | MM4 | Chrysotiel |

| Asbestmateriaal | Dak- en gevelbekleding - Lei, shingle |

- Zorg voor een veilig beheer. Vermijd het beschadigen van het asbestmateriaal. Controleer de toestand jaarlijks op wijzigingen.

- Eenvoudige handelingen: mag via doe-het-zelf of door werknemer(s) met opleidingsattest eenvoudige handelingen  
Hechtgebonden toepassing, kan zelf verwijderd worden mits deze in 1 geheel kan weggenomen worden zonder deze te beschadigen, en met het gebruik van p3 mondmaskers. Breng alles in stevig plastic dubbel verpakt naar het containerpark.

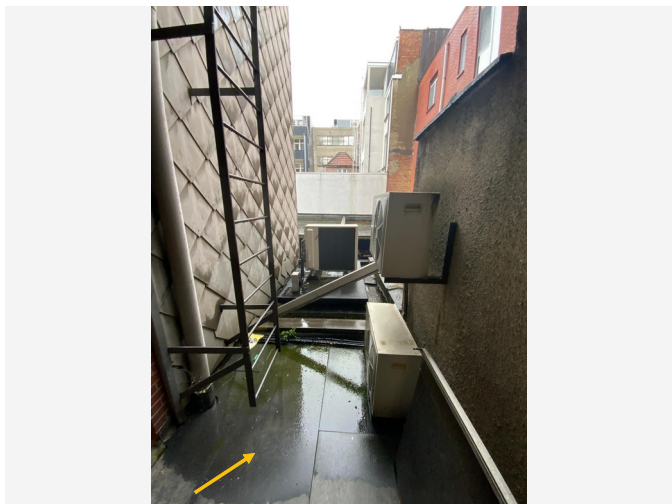
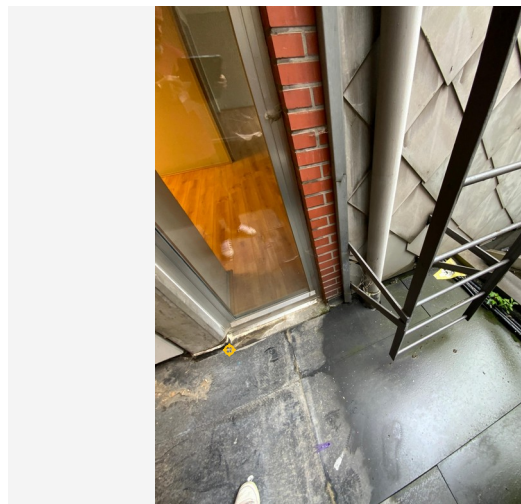
Het asbestmateriaal valt onder de mijlpaal van 2040.

Zorgvuldig beheren

| Eindbeoordeling materiaalrisico | Laag materiaalrisico en/of verlaagde kans op vezelvrijgave |

| Toestand van het materiaal | Licht beschadigd, licht verweerd. Intact materiaal type Pical – asbestboard of categorie III 'gebondenheid' |

| # | Type | Referentie | Resultaat |
|---|---|---|---|
| 2.1 | Puntmonster | MM6 | Chrysotiel |

| Asbestmateriaal | Prefab - afwerking - Tegel |

- Zorg voor een veilig beheer. Vermijd het beschadigen van het asbestmateriaal. Controleer de toestand jaarlijks op wijzigingen.

- Eenvoudige handelingen: mag via doe-het-zelf of door werknemer(s) met opleidingsattest eenvoudige handelingen  
Hechtgebonden toepassing, kan zelf verwijderd worden mits deze in 1 geheel kan weggenomen worden zonder deze te beschadigen, en met het gebruik van p3 mondmaskers. Breng alles in stevig plastic dubbel verpakt naar het containerpark.

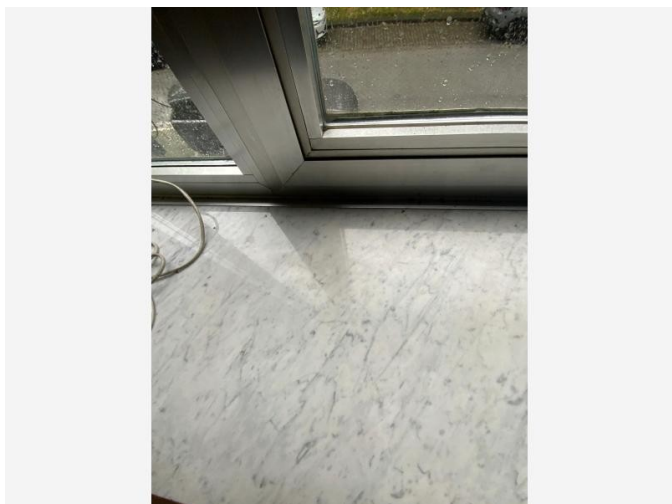
deze raamtabelleten zijn van natuursteen en dus niet asbestverdacht

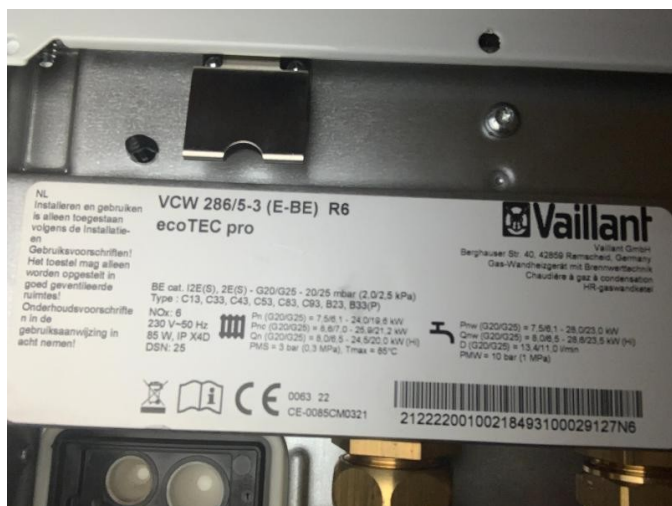
deze brander is van 2022 en dus niet asbestverdacht

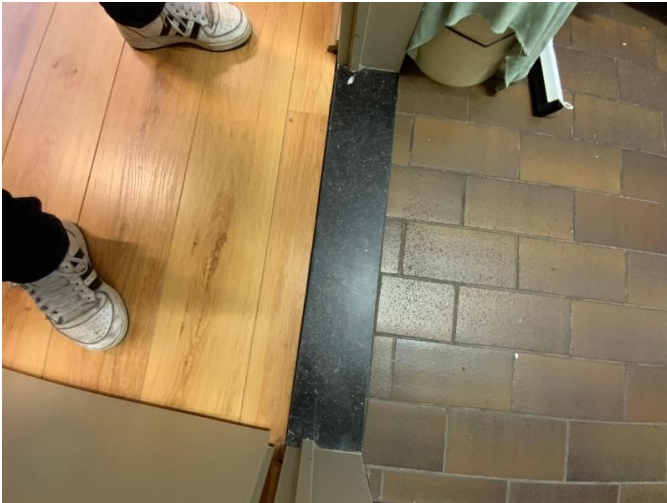
deze vloerdorpel is van natuursteen en dus niet asbestverdacht

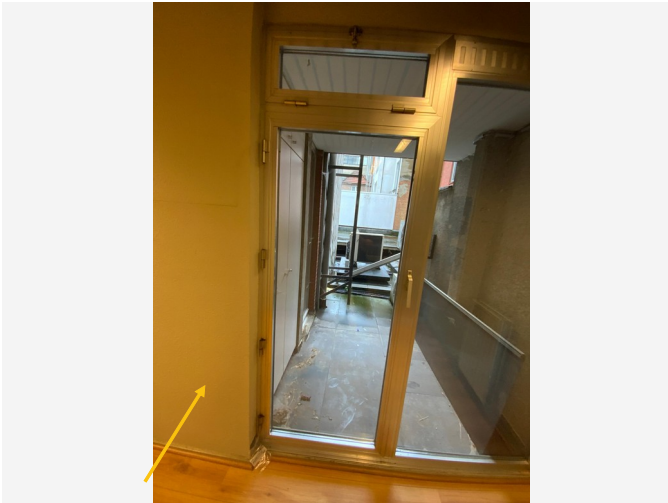
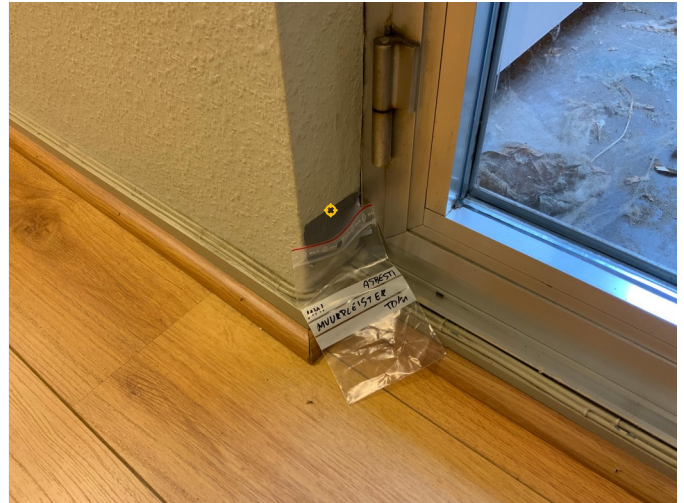
## Fiche 6: muurpleister

Geen asbest

| # | Type | Referentie | Resultaat |
|---|---|---|---|
| 6.1 | Mengmonster | MM1 | Geen asbest |

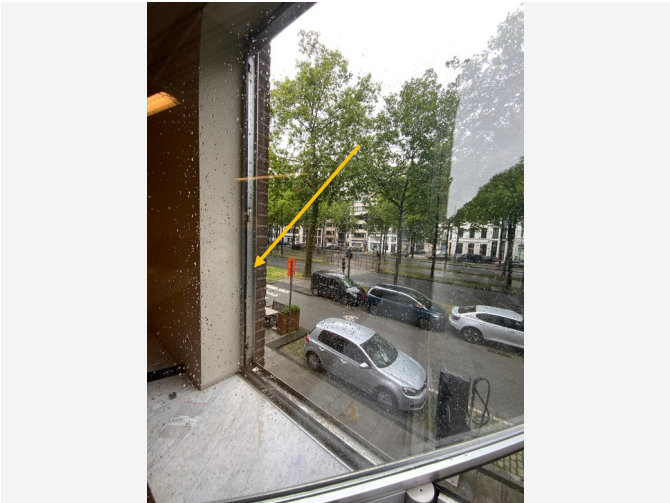
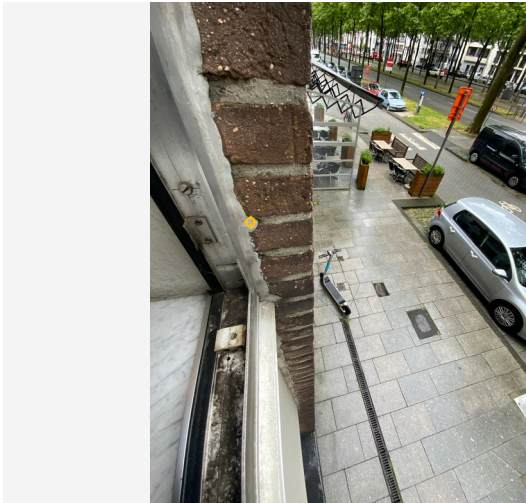
Geen asbest

| # | Type | Referentie | Resultaat |
|---|---|---|---|
| 7.1 | Puntmonster | MM3 | Geen asbest |

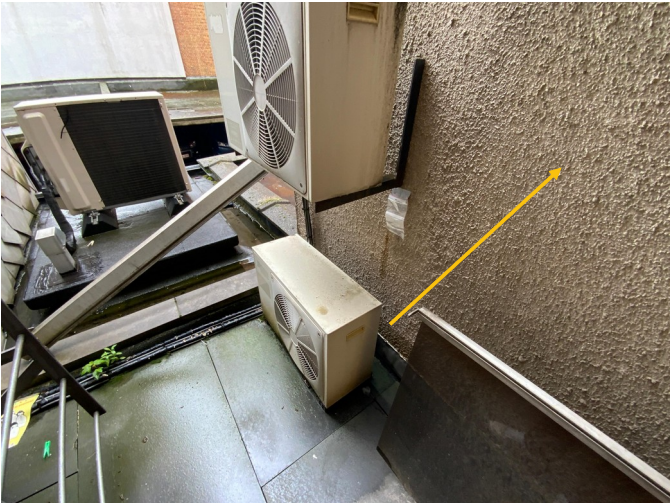
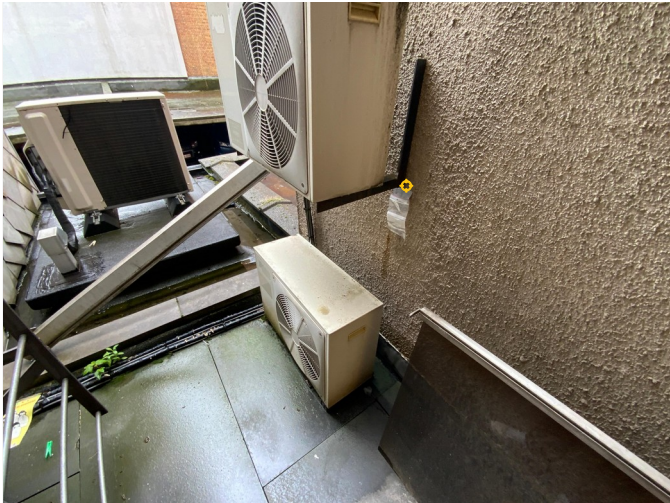
Geen asbest

| # | Type | Referentie | Resultaat |
|---|---|---|---|
| 8.1 | Puntmonster | MM5 | Geen asbest |

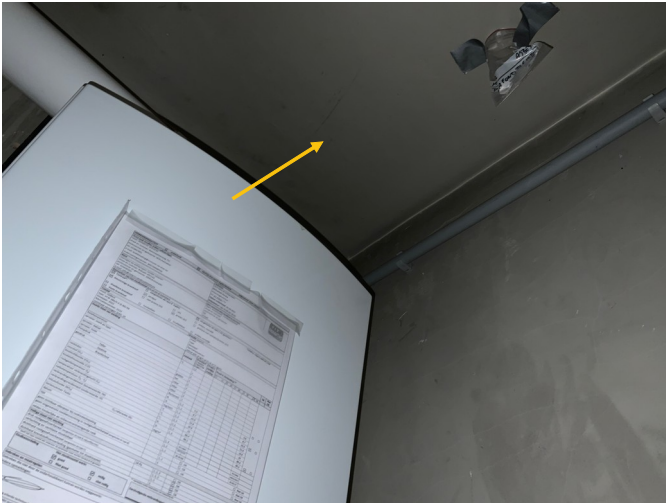
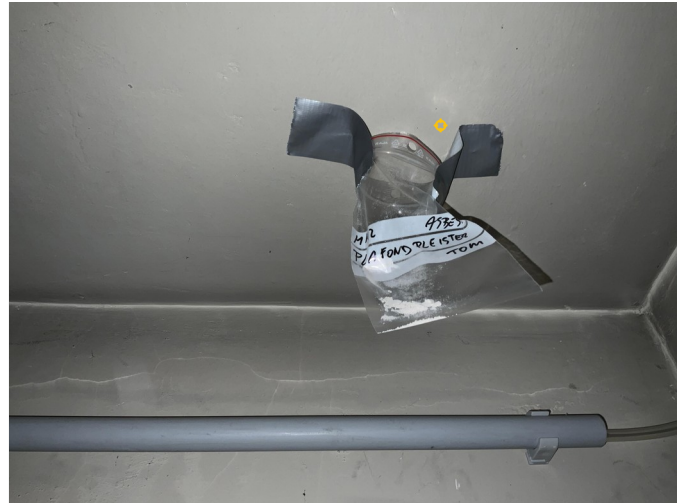
## Fiche 9: plafondpleister

Geen asbest

| # | Type | Referentie | Resultaat |
|---|---|---|---|
| 9.1 | Mengmonster | MM2 | Geen asbest |
