Asbestinventarisatetest

Vriendschapslaan 13, 2960 Brecht

Attestnummer : 20241101-000015.000

Niet-asbestveilig

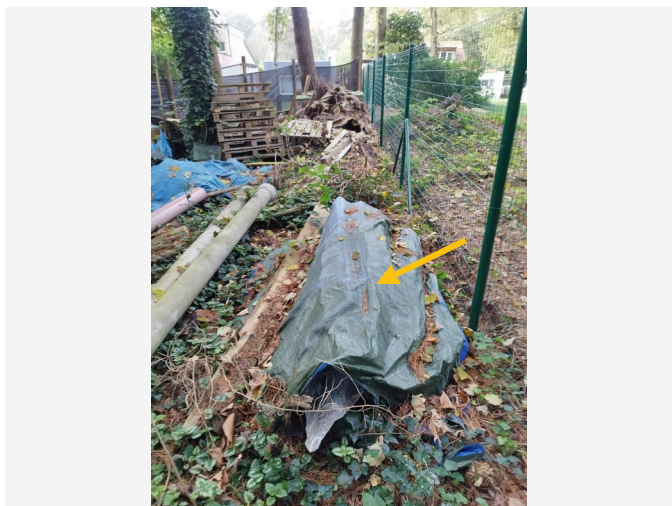
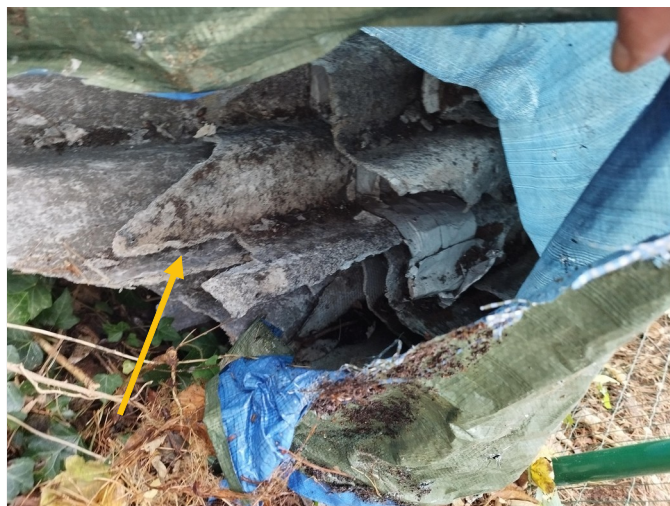
Het asbestmateriaal valt onder de mijlpaal van 2040.

Beschrijving	golfplaten type twee tuin
Type afvalstof	Betreft resten (contaminatie) van verwerking of beschadiging
Type resten (contaminatie)	<ul style="list-style-type: none">Stukken, fragmenten (los, opliggend)
Besmette materialen	<ul style="list-style-type: none">Bodem
Bron van de resten	Het gaat om een stapel asbestverdachte/houdende golfplaten. De Golfplaten zijn beschadigd en bestaan deels uit losliggende fragmenten.
Omgeving	Buiten
Primaire drager	Bodem
Gebondenheid resten	Hecht
Hoeveelheid (gewicht - aantal)	<ul style="list-style-type: none">65,00 kg - 1 stuk
Totaal gewicht	65,00 kg
Eenvoudig bereikbaar	Ja
Identificatiemethode	Vaststelling zonder monsternamen
Opmerking	De vermelde hoeveelheid betreft een beredeneerde schatting. Er worden geen rechten verleend aan deze hoeveelheid.

Dringend verwijderen

- Verwijder het asbestafval.

- Eenvoudige handelingen: mag via doe-het-zelf of door werknemer(s) met opleidingsattest eenvoudige handelingen
Bij de gemeente of het plaatselijk containerpark kan je afsluitzakken opvragen om het afval dubbel te verpakken en het af te voeren als hechtgebonden materiaal naar het containerpark. Bescherm jezelf voldoende met de nodige PBM's (mondmasker FFP3, handschoenen, Tyvec, ...).

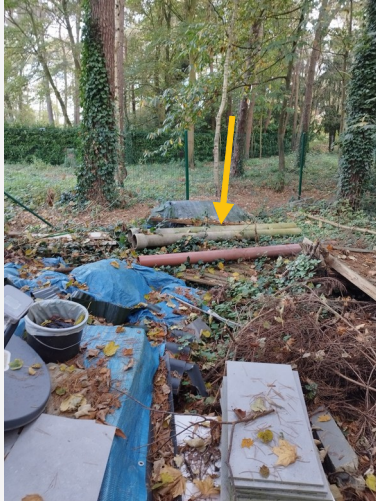
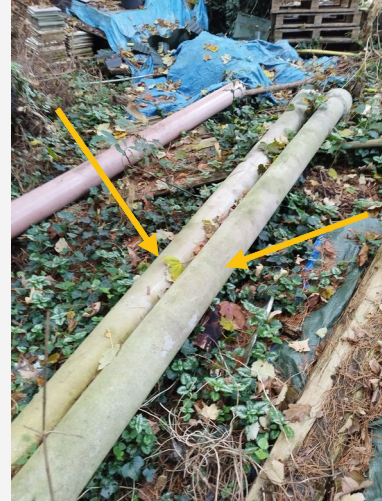
Het asbestmateriaal valt onder de mijlpaal van 2040.

Beschrijving	buizen/kokers tuin
Type afvalstof	Betreft stock-voorraad of gedemonteerde asbestmaterialen
Aanwezige resten	Het gaat om twee buizen/kokers die zijn vastgesteld in de tuin.
Omgeving	Buiten
Primaire drager	Bodem
Asbestmaterialen	<ul style="list-style-type: none">Buis, koker, leiding, pijp, doorvoer
Bindmiddel van asbestmateriaal	Cement
Gebondenheid op basis van bindmiddel	Hecht
Hoeveelheid (gewicht - aantal)	<ul style="list-style-type: none">15,00 kg - 2 stuks
Totaal gewicht	30,00 kg
Eenvoudig bereikbaar	Ja
Identificatiemethode	Vaststelling zonder monsternamen
Opmerking	De vermelde hoeveelheid betreft een beredeneerde schatting. Er worden geen rechten verleend aan deze hoeveelheid.

Dringend verwijderen

- Verwijder het asbestafval.

- Eenvoudige handelingen: mag via doe-het-zelf of door werknemer(s) met opleidingsattest eenvoudige handelingen
Bij de gemeente of het plaatselijk containerpark kan je afsluitzakken opvragen om het afval dubbel te verpakken en het af te voeren als hechtgebonden materiaal naar het containerpark. Bescherm jezelf voldoende met de nodige PBM's (mondmasker FFP3, handschoenen, Tyvec, ...).

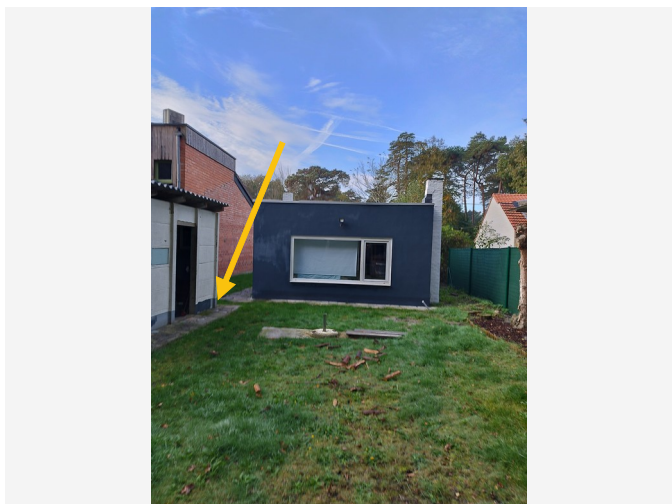
Het voorste deel van het tuinhuis zoals te zien op het perceelplan is niet meer aanwezig.

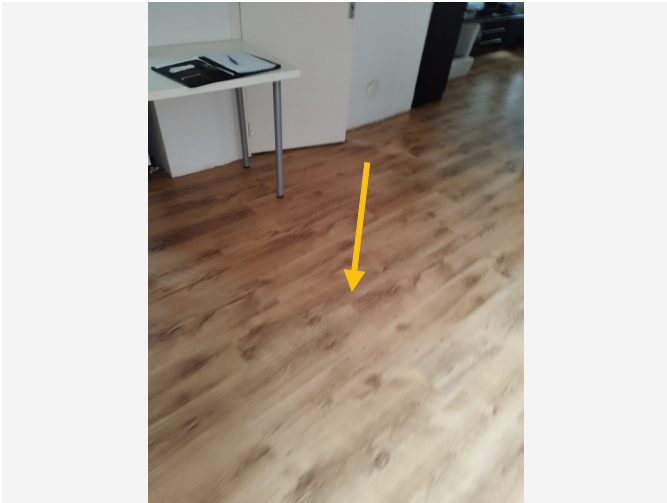
De vloerbedekking in de woonst buiten de inkomhal en de badkamer (tegels) bestaat uit laminaat (niet asbestverdacht).

Mogelijks kunnen er asbestverdachte onderlagen aanwezig zijn.

Het is aangewezen om extra controle uit te voeren bij eventuele renovatiewerken.

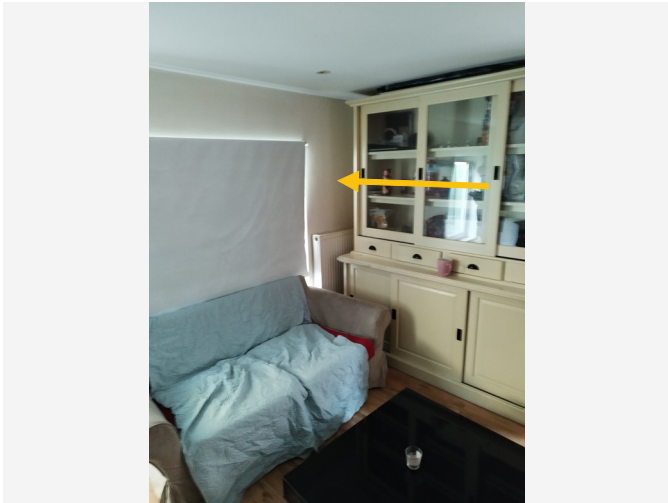
Een groot deel van de binnenwanden in de woonst zijn afgewerkt met valse wanden. Het is niet duidelijk of er pleisterwerk/asbestverdacht materiaal aanwezig is achter deze valse wanden, het is aangewezen om bijkomend onderzoek uit te voeren bij werken.

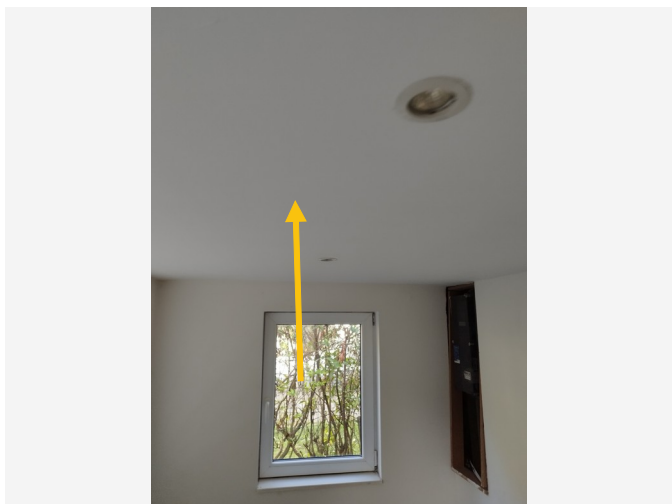
Het plafond bestaat uit gipsplaten. Zonder destructieve handeling is het niet mogelijk om na te gaan of er asbesthoudende materialen aanwezig zijn achter de plafondafwerking. Als bij sloop of renovatie blijkt dat er boven dit plafond nog pleisterwerk aanwezig is, moet dit bemonsterd worden.

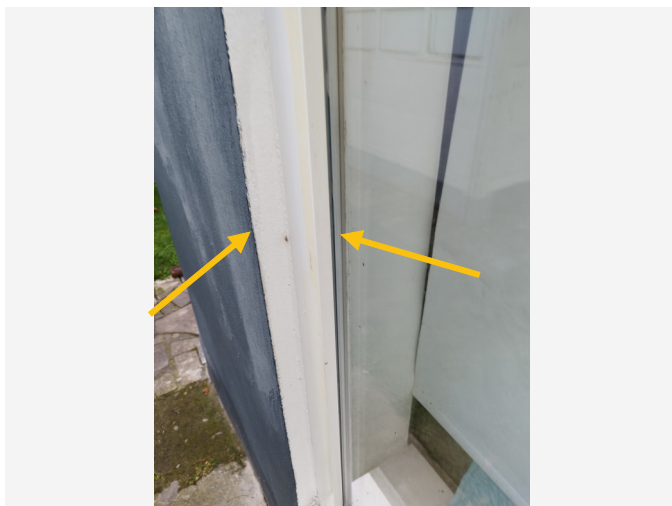
De gebruikte siliconen kit is niet asbestverdacht.

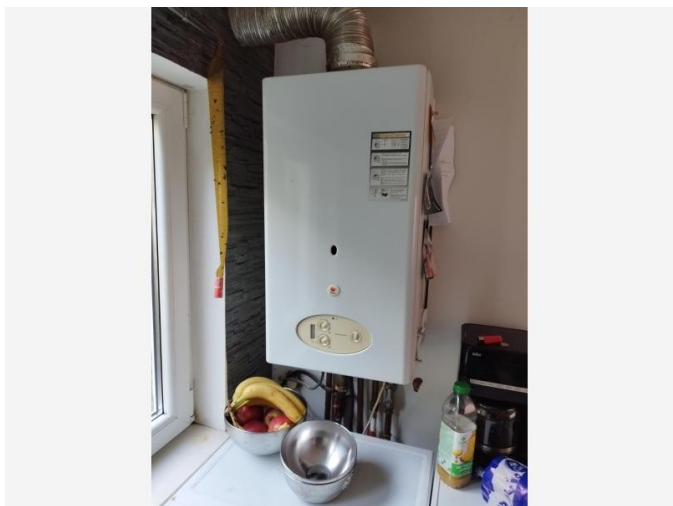
Het bouwjaar is niet teruggevonden en het exact gebruik van asbesthoudend materiaal is niet gekend . Laat de ketel controleren door een opgeleid techniker (basis 8 u asbest) tijdens het onderhoud.

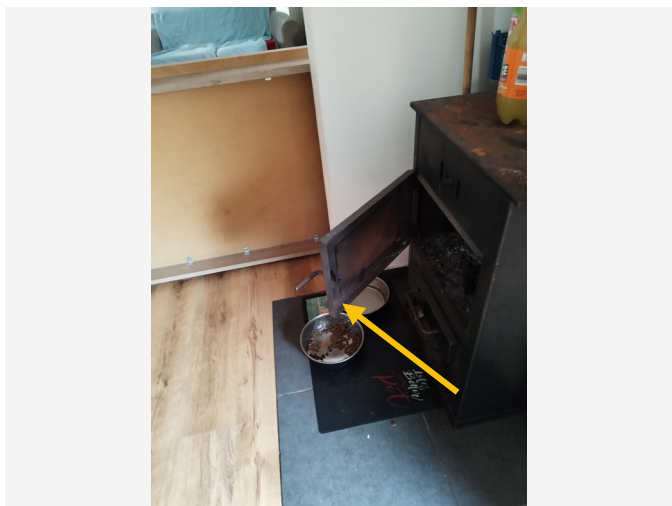
Er is geen (asbestverdacht) kachelkoord vastgesteld aan de houtkachel.

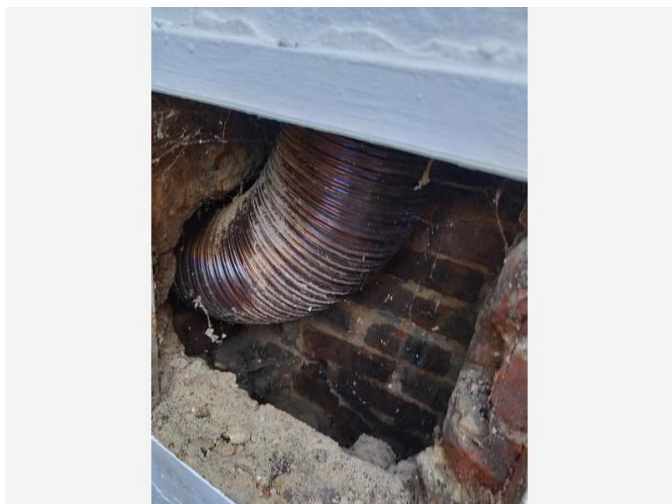
De schouwen zijn gecontroleerd via een inspectieluik. Er zijn geen asbestverdachte/houdende materialen vastgesteld.

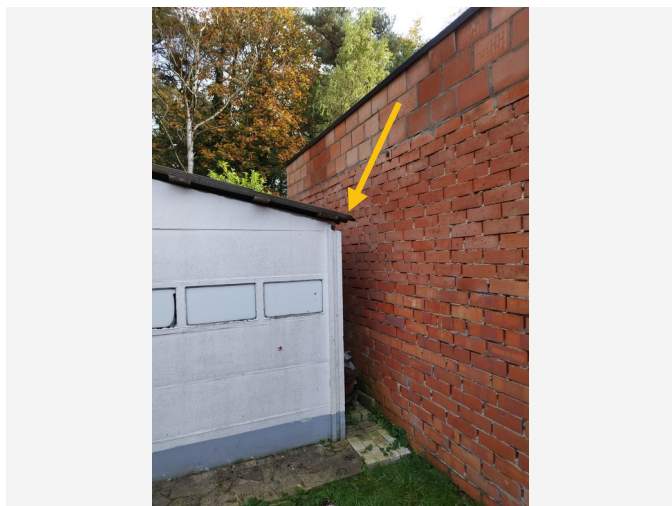
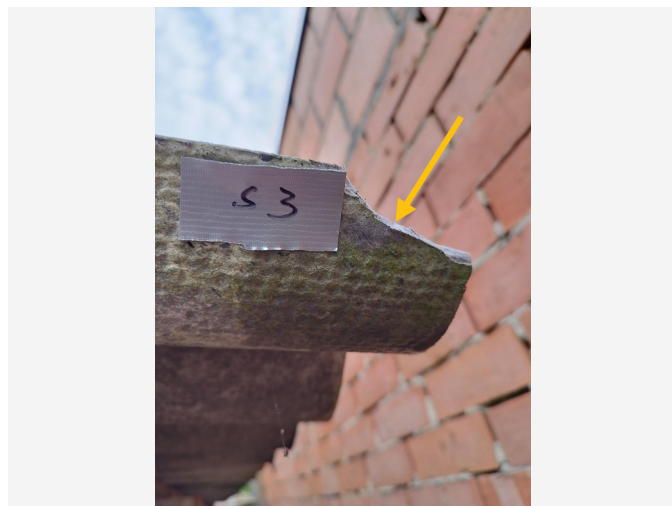
Fiche 11: golfplaten dak tuinhuis

Geen asbest

#	Type	Referentie	Resultaat
11.1	Puntmonster	S3.	Geen asbest

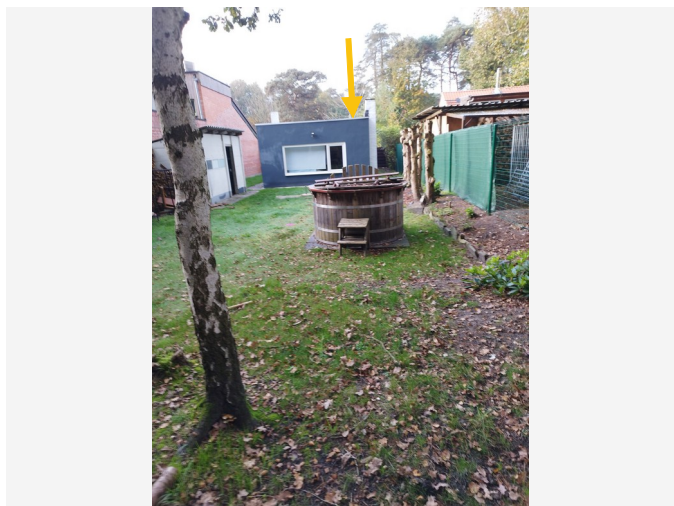
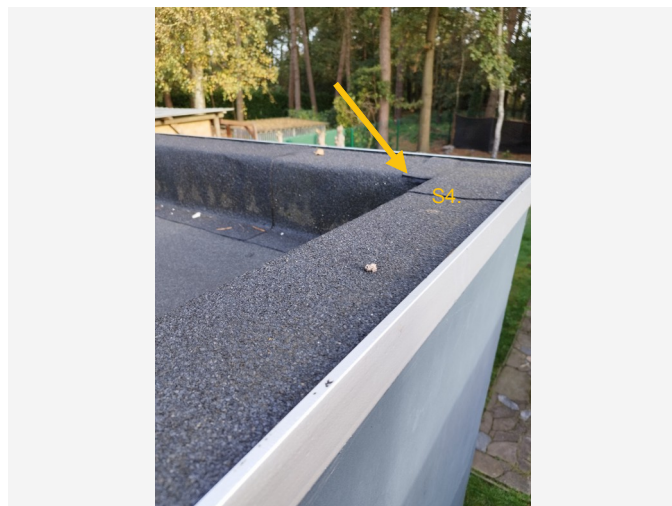
Fiche 12: roofing plat dak woonst

Geen asbest

#	Type	Referentie	Resultaat
12.1	Puntmonster	S4.	Geen asbest

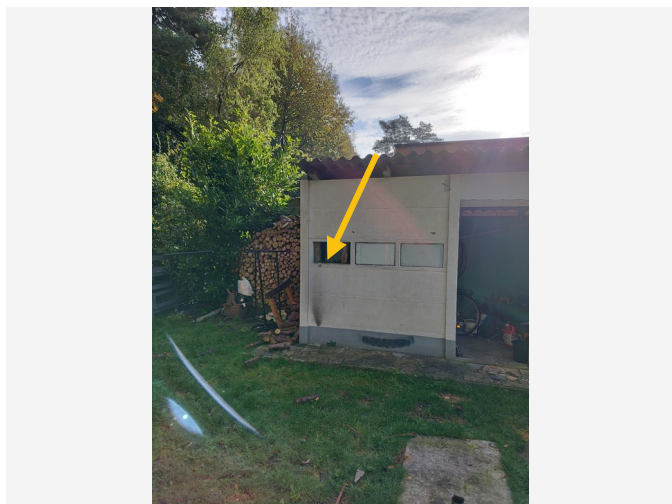
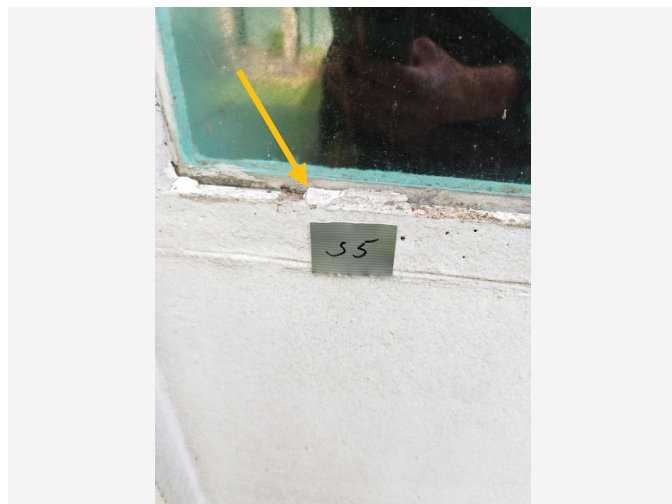
Fiche 13: kit/mastiek ramen tuinhuis

Geen asbest

#	Type	Referentie	Resultaat
13.1	Puntmonster	S5.	Geen asbest

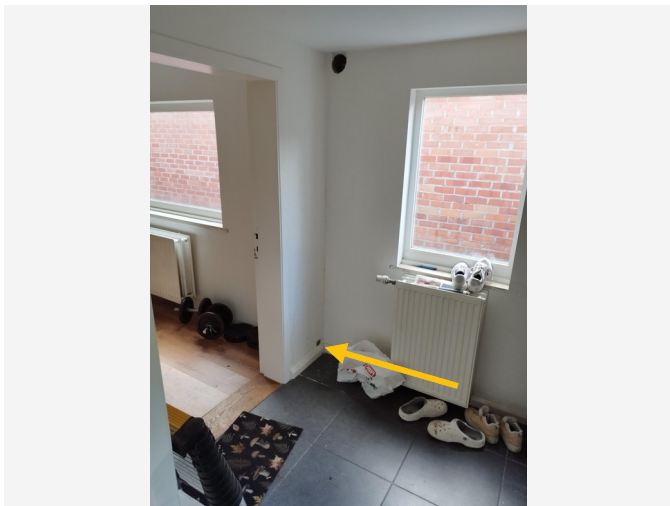
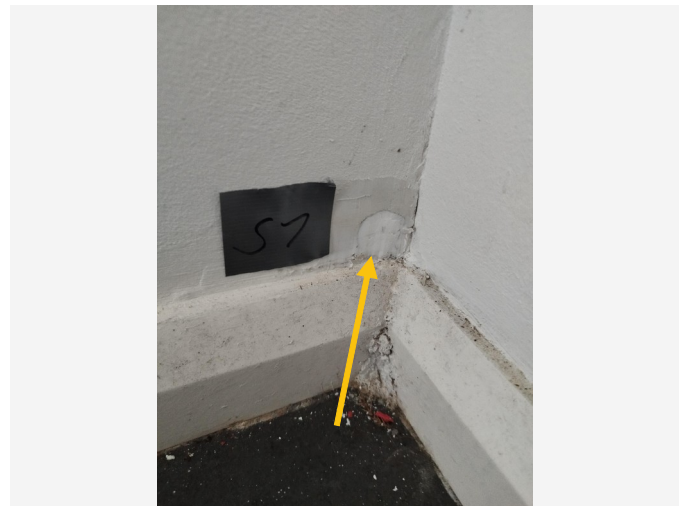
Fiche 14: pleisterwerk muren

Geen asbest

#	Type	Referentie	Resultaat
14.1	Mengmonster	S1.	Geen asbest

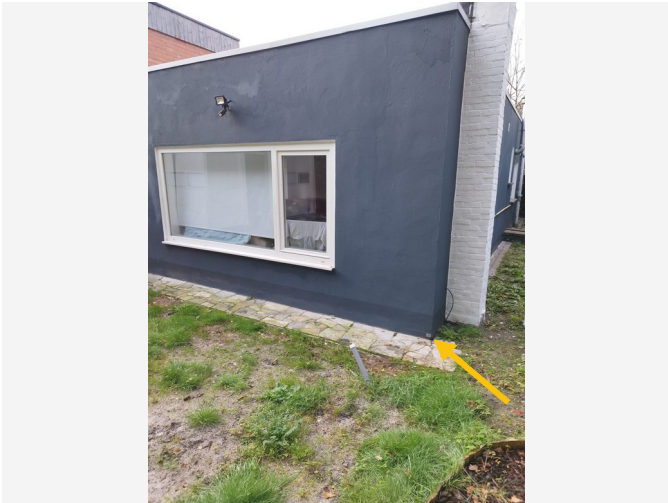
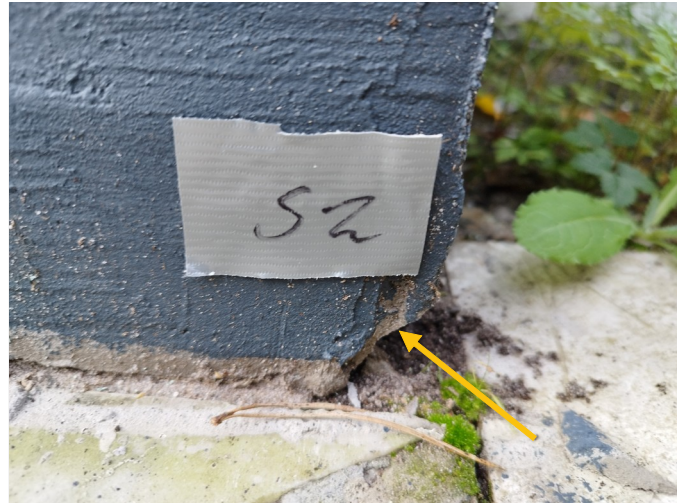
Fiche 15: smeerlaag buitengevel (cement)

Geen asbest

#	Type	Referentie	Resultaat
15.1	Puntmonster	S2.	Geen asbest

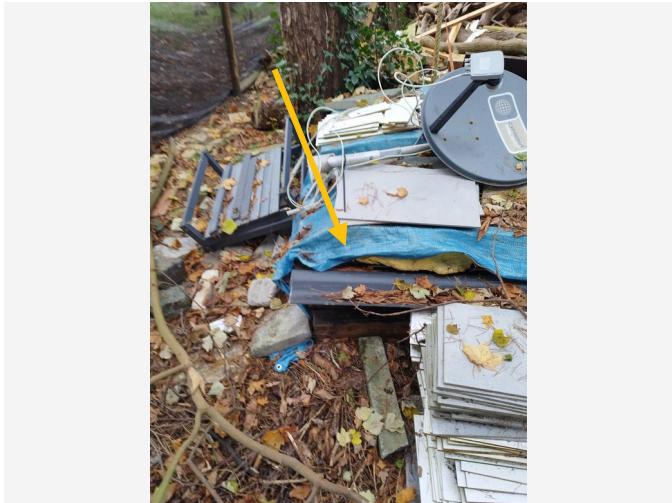
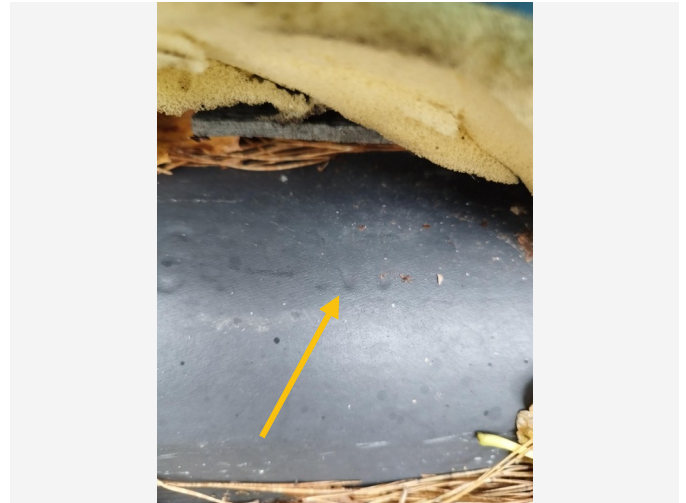
Fiche 16: golfplaten type één tuin

Afvalstof, geen asbest

Beschrijving	golfplaten type één tuin
Type afvalstof	Betreft stock-voorraad of gedemonteerde materialen
Aanwezige resten	Geen resten aanwezig
Omgeving	Buiten
Primaire drager	Infrastructuur voor transport- en vervoersmiddelen
Materialen	<ul style="list-style-type: none">Dak- en gevelbekleding - Golfplaat
Bindmiddel van materiaal	Cement
Gebondenheid op basis van bindmiddel	Hecht
Hoeveelheid (gewicht - aantal)	<ul style="list-style-type: none">80,00 kg - 1 stuk
Totaal gewicht	80,00 kg
Identificatiemethode	Vaststelling zonder monsternamen
Opmerking	Er is visueel vastgesteld dat het om NT (new technologie) golfplaten gaat. Deze golfplaten zijn niet asbesthoudend.
