# Asbestinventarisatetest

Ceulemansstraat 65, 2627 Schelle

Attestnummer : 20240923-000434.000

**Niet-asbestveilig**

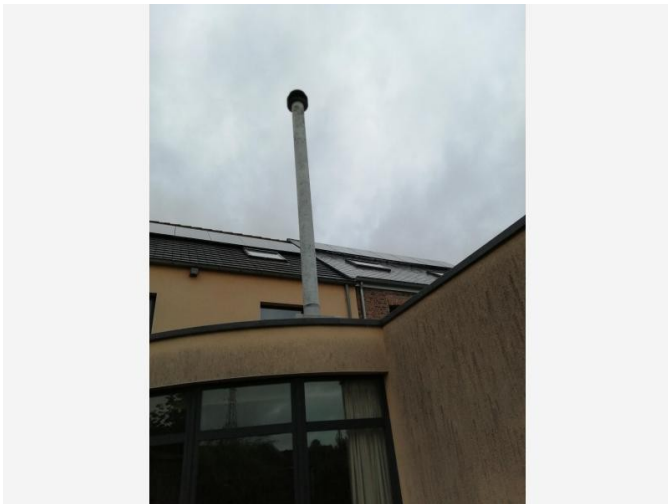
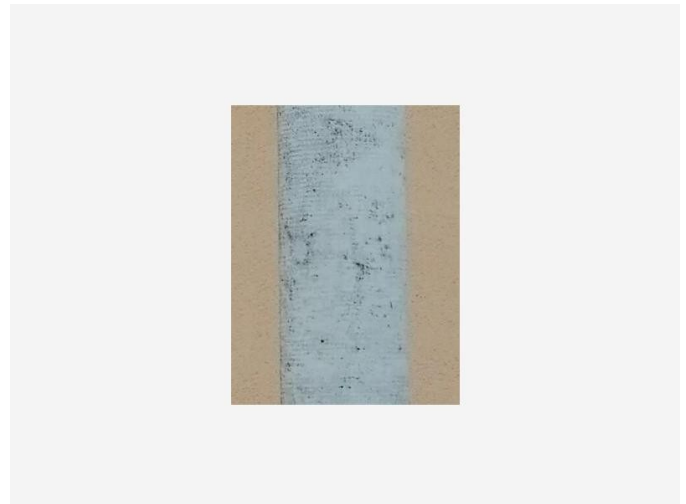
Overzichtsfoto

Detailfoto

Het asbestmateriaal valt onder de mijlpaal van 2034.

| Eindbeoordeling materiaalrisico | Laag materiaalrisico en/of verlaagde kans op vezelvrijgave |

| Asbestsoort (vezeltype) | Crocidoliet aanwezig |
| Toestand van het materiaal | Onbeschadigd, niet verweerd |

| Beschrijving | schouw houtkachel |
| Asbestmateriaal | Rookgaskanaal |

Verwijderen

- Zorg voor een veilig beheer. Vermijd het beschadigen van het asbestmateriaal. Controleer de toestand jaarlijks op wijzigingen.

- Eenvoudige handelingen: mag via doe-het-zelf of door werknemer(s) met opleidingsattest eenvoudige handelingen  
buis in geheel afnemen en verwijderen als asbestafval

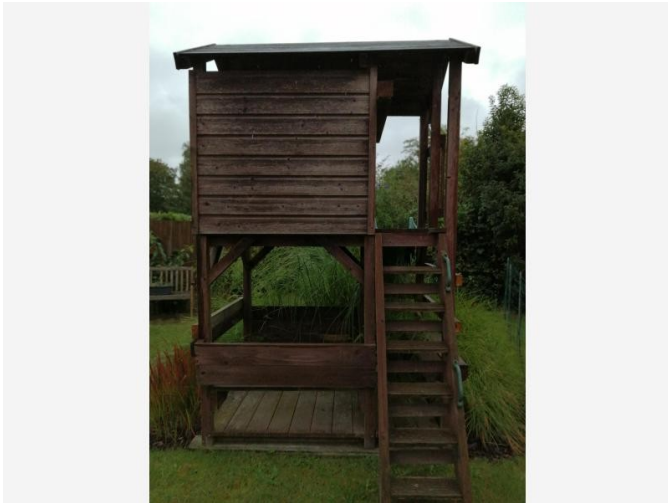
constructie volledig in hout (incl. dakje), glijbaan in kunststof

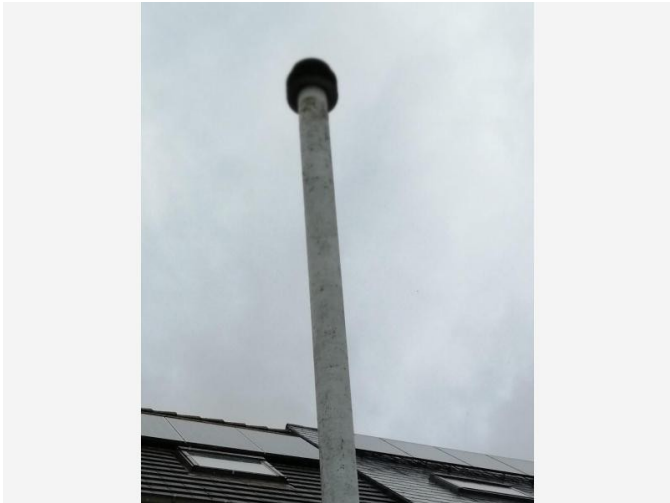
schouwwhoed in metaal

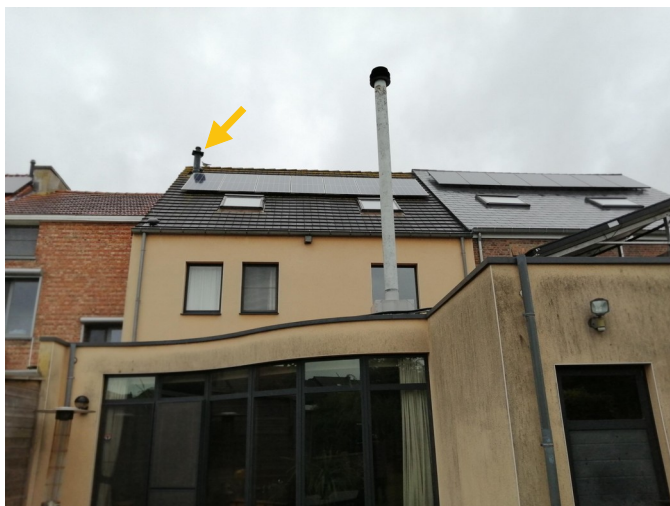
schouwopbouw in kunststof (Ubbink). Voorbehoud dient gemaakt voor het (niet-waarneembare) inpandige rookkanaal.

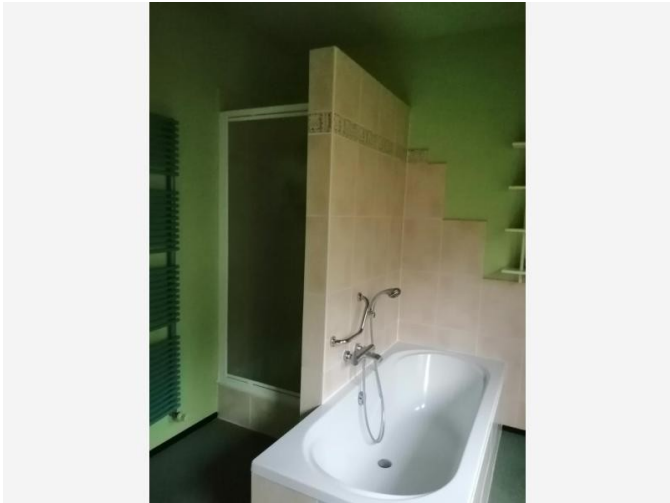
recente toepassing, bovendien niet-waarneembaar

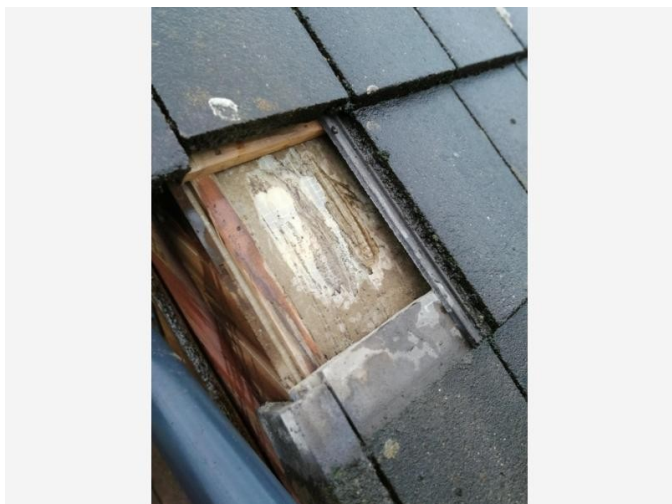
onderdak in folie

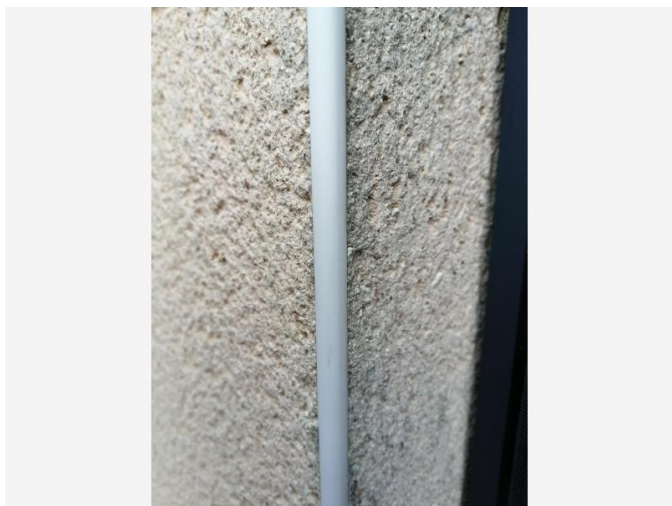
recente toepassing in kunststof randprofielen

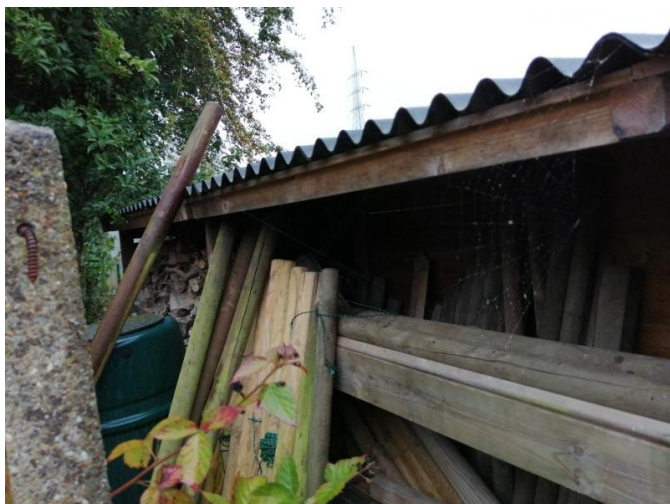
dak in golfplaat type Onduline op houten constructie

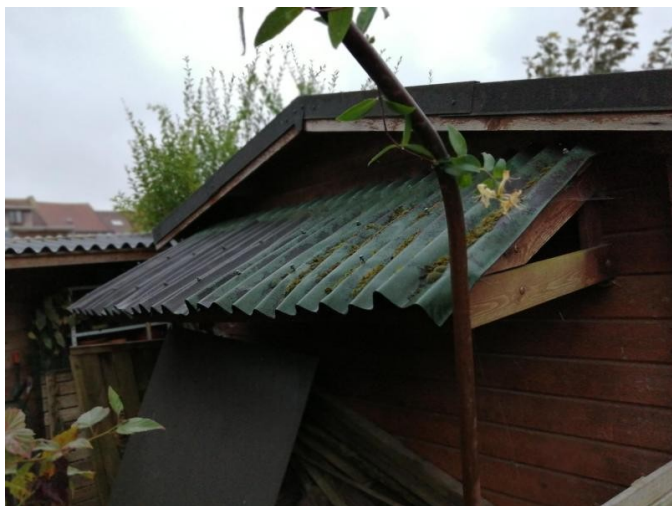
dak in golfplaat type Onduline op houten constructie

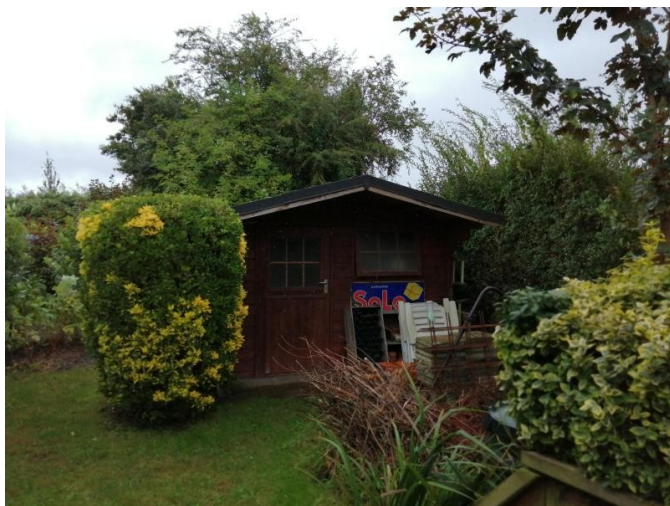
houten constructie, dakbedekking in metalen dakplaat type aquapan, onderdak in hout

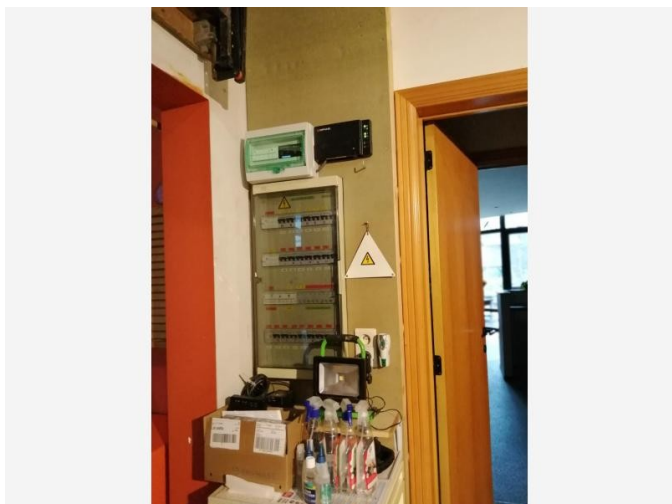
tellerkast: recente digitale meter, zekeringkast: recente Din-opgebouwde kast

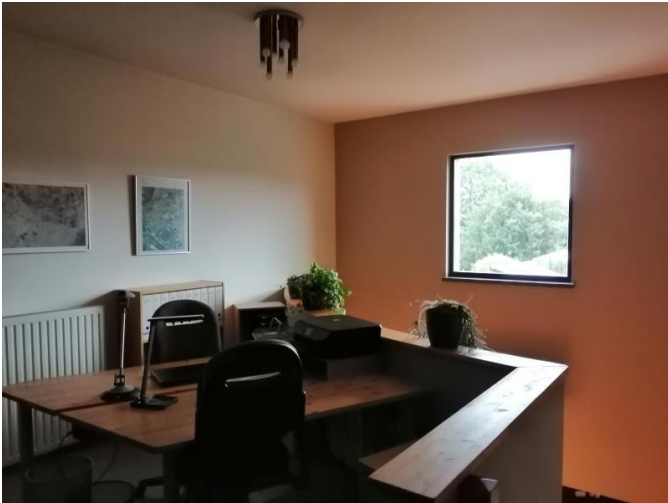
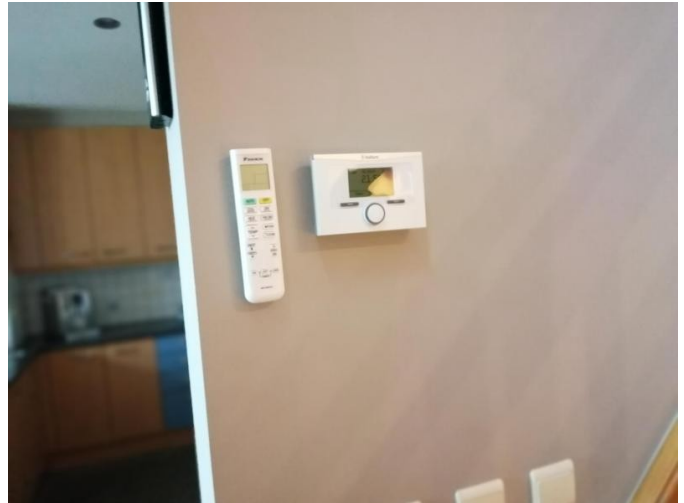
## Fiche 12: gips wanden

Geen asbest

| Opmerking | éénlaagse recente toepassing type 'Goldband' |

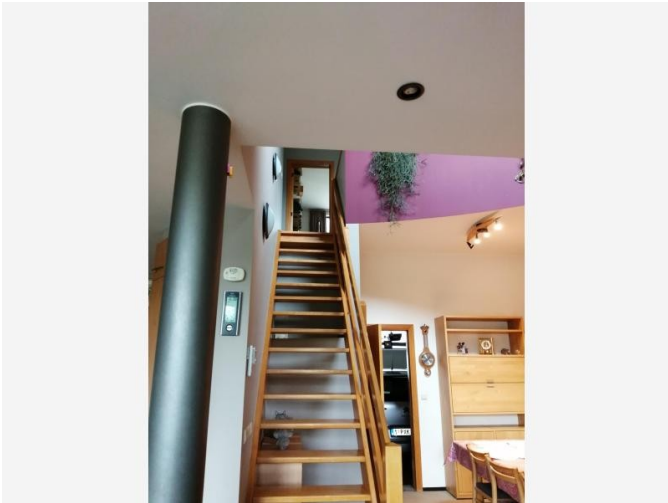
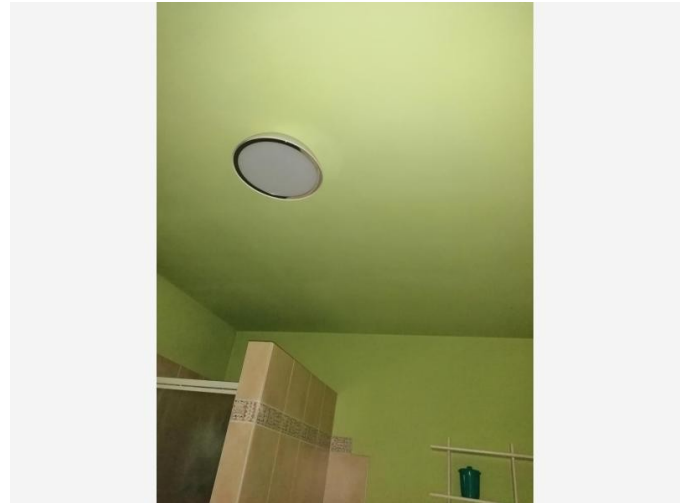
## Fiche 13: gips plafonds

Geen asbest

| Opmerking | eenlaagse recente toepassing type 'goldband' |

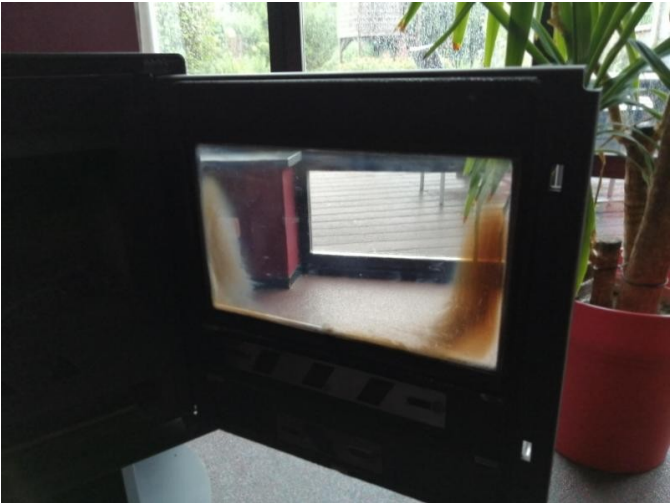
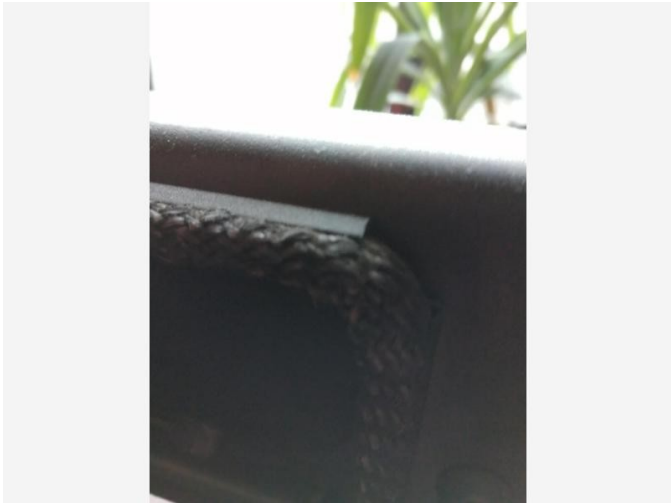
# Fiche 14: afdichtkoord kachel

Geen asbest

| # | Type | Referentie | Resultaat |
|---|---|---|---|
| 14.1 | Puntmonster | CMS65S-koord | Geen asbest |
