# Asbestinventarisatetest

Turnhoutsebaan 299/7, 2100 Antwerpen

Attestnummer : 20230207-000126.000

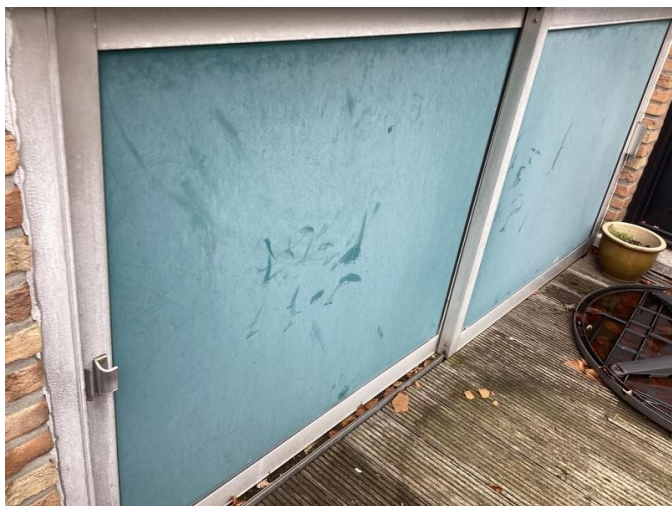
Geen asbesthoudende glasalplaten

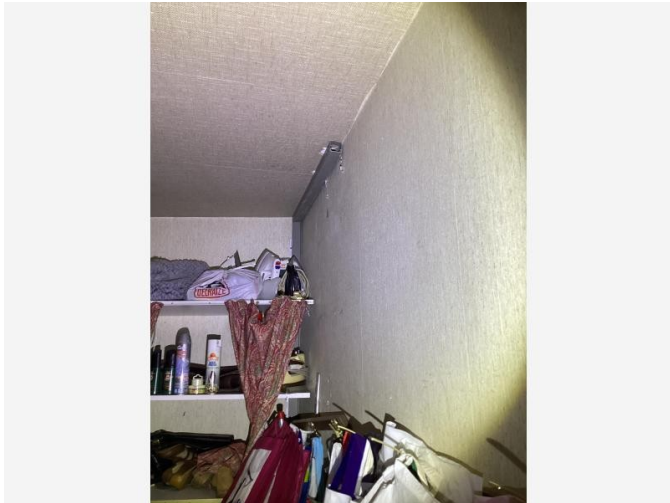
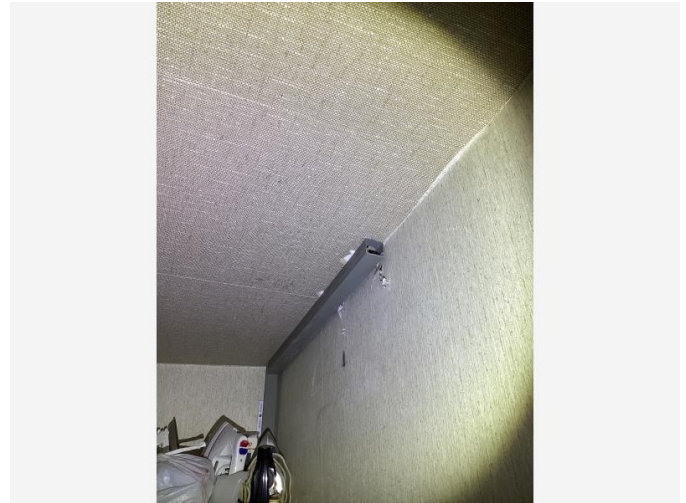
## Fiche 2: Pleisterwerk

Geen asbest

| Opmerking | Mengstaal van wand en plafond. |

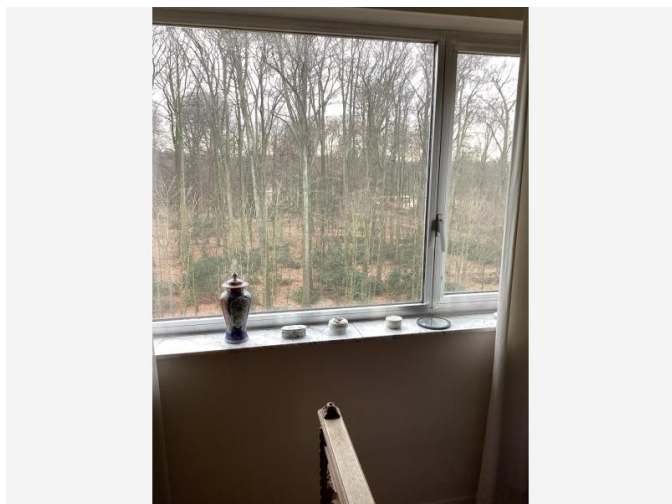
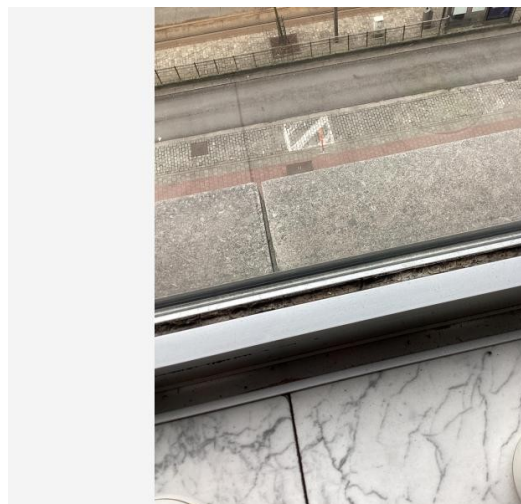
## Fiche 3: Kitwerk ramen zesde verdieping

Geen asbest

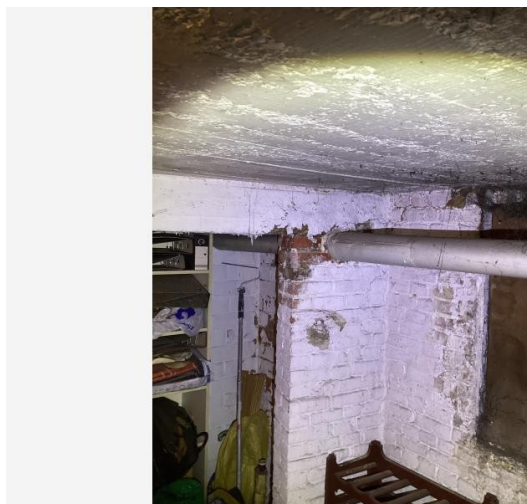
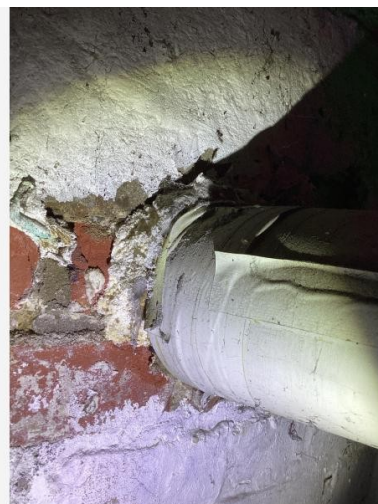
## Fiche 4: Leidingisolatie berging

Geen asbest

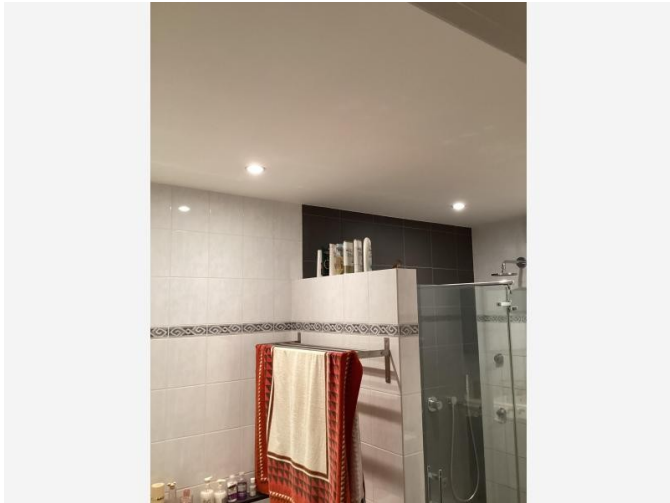
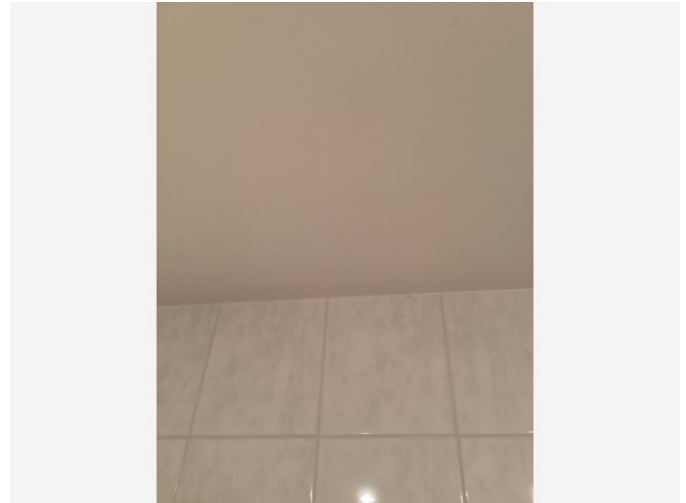
## Fiche 5: Pleisterwerk natte zone

Geen asbest

| Opmerking | Geen pleisterwerk aanwezig in beide natte zones van duplex. |

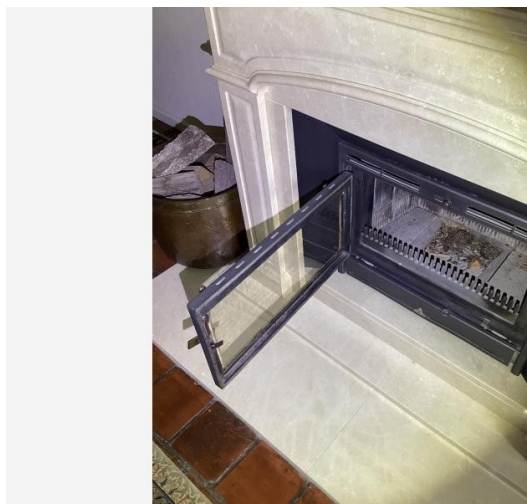
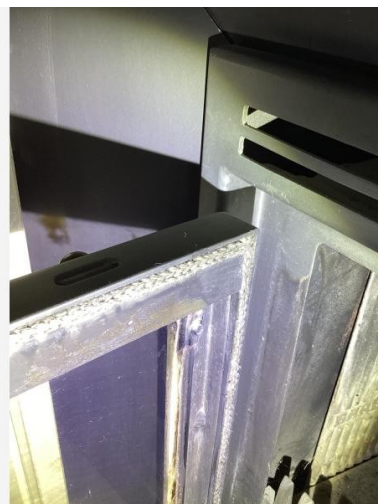
Geen asbest

| Beschrijving | Koord schouw |
