# Asbestinventarisatattest

Helenalei 6, 2018 Antwerpen

Attestnummer : 20241230-000053.000

**Asbestveilig** (maar niet asbestvrij)

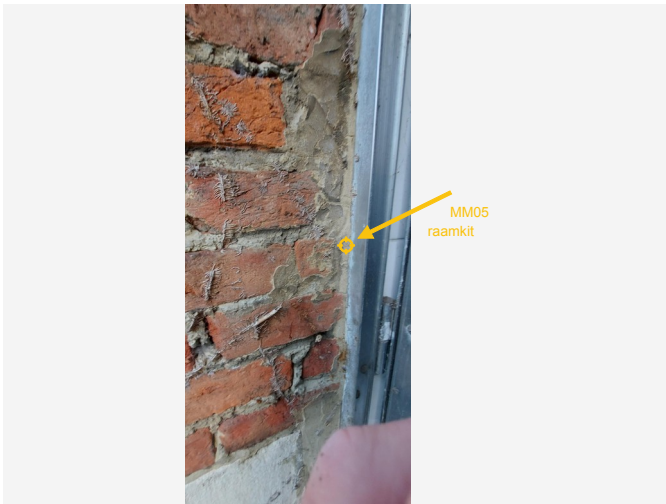
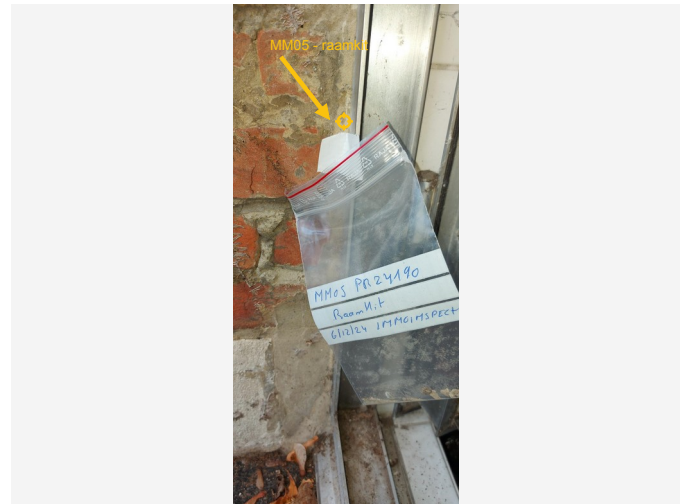
Het asbestmateriaal valt onder de mijlpaal van 2040.

| Eindbeoordeling materiaalisico | Laag materiaalisico en/of verlaagde kans op vezelvrijgave |

| Toestand van het materiaal | Licht beschadigd, licht verweerd. Intact calciumsilicaatmateriaal of categorie III 'gebondenheid' |

| # | Type | Referentie | Resultaat |
|---|---|---|---|
| 1.1 | Puntmonster | MM05 | Chrysotiel |

| Beschrijving | Raamkit (staal MM05) |

- Zorg voor een veilig beheer. Vermijd het beschadigen van het asbestmateriaal. Controleer de toestand jaarlijks op wijzigingen.
- Zorg voor een veilig beheer en verwijder dit asbestmateriaal wanneer het bij werken eenvoudig bereikbaar wordt. Controleer de toestand jaarlijks op wijzigingen.

- Eenvoudige handelingen: mag via doe-het-zelf of door werknemer(s) met opleidingsattest eenvoudige handelingen  
Bij renovatie of vernieuwen van de ramen lost dit probleem zich zelf op . Gebruik tijdens de werken PBM'S geschikt voor asbestverwijdering. Bevochtig tijdens de verwijdering de mastiek om stofontwikkeling te vermijden. Gebruik geen sneldraaiend gereedschap ofwel brengt men de raam dubbelverpakt naar het containerpark.

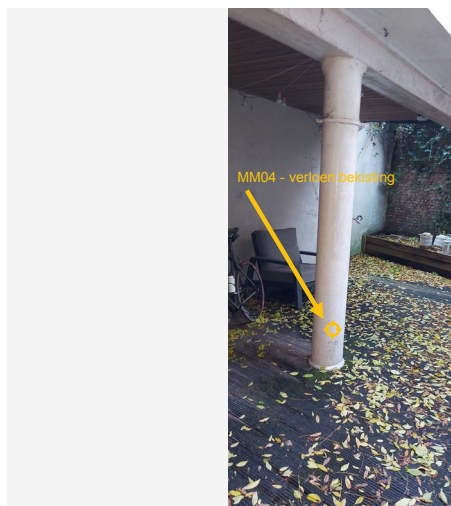
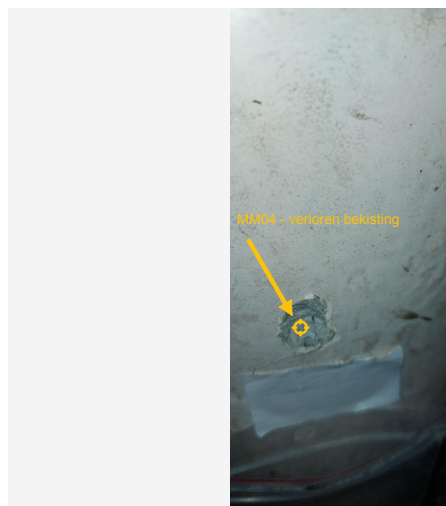
Het asbestmateriaal valt onder de mijlpaal van 2040.

| Eindbeoordeling materiaalrisico | Zeer laag materiaalrisico en/of zeer lage kans op vezelvrijgave |

| Asbestsoort (vezeltype) | Crocidoliet aanwezig |
| Toestand van het materiaal | Onbeschadigd, niet verweerd |

| # | Type | Referentie | Resultaat |
|---|---|---|---|
| 2.1 | Puntmonster | MM04 | Chrysotiel, Crocidoliet |

| Beschrijving | Verloren bekisting steunpaal (staal MM04) |

- Zorg voor een veilig beheer. Vermijd het beschadigen van het asbestmateriaal. Controleer de toestand jaarlijks op wijzigingen.

- Eenvoudige handelingen: enkel door erkend asbestverwijderaar  
Verwijder bij sloopwerken of renovatiewerken de steunpaal voorzichtig door deze bovenaan en onderaan los te kappen. Beschadig de paal niet en gebruik geen sneldraaiend gereedschap. Gebruik tijdens de werken PBM'S geschikt voor asbestverwijdering. Daar het om ingrijpende werken gaat is een erkend asbestverwijderaar de aangewezen persoon om deze werken uit te voeren en de paal op een veilige wijze af te voeren.

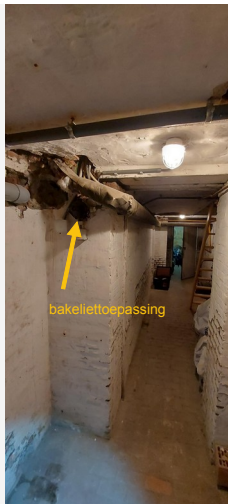
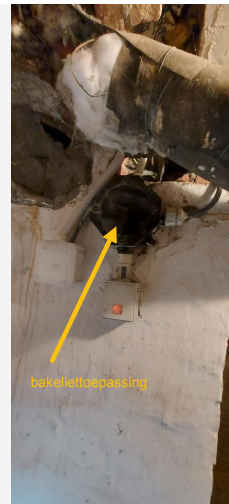
Het asbestmateriaal valt onder de mijlpaal van 2040.

| Eindbeoordeling materiaalrisico | Zeer laag materiaalrisico en/of zeer lage kans op vezelvrijgave |

| Asbestsoort (vezeltype) | Alleen chrysotiel |
| Toestand van het materiaal | Onbeschadigd, niet verweerd |

| Beschrijving | Bakeliettoepassingen |

- Zorg voor een veilig beheer. Vermijd het beschadigen van het asbestmateriaal. Controleer de toestand jaarlijks op wijzigingen.

- Eenvoudige handelingen: mag via doe-het-zelf of door werknemer(s) met opleidingsattest eenvoudige handelingen  
In de kelder zijn er bakeliettoepassingen (elektriciteitsmeter en aftakdoos). Het is moeilijk te bepalen of de bakeliettoepassingen in de kelder ook effectief asbesthoudend zijn (het kan ook gaan om een asbestvrije variant). U mag de bakeliettoepassingen zelf verwijderen zolang u juist omspringt met deze materialen (niet schuren, breken, slijpen, of boren) komen er weinig of geen asbestvezels vrij en zijn de gezondheidsrisico's miniem

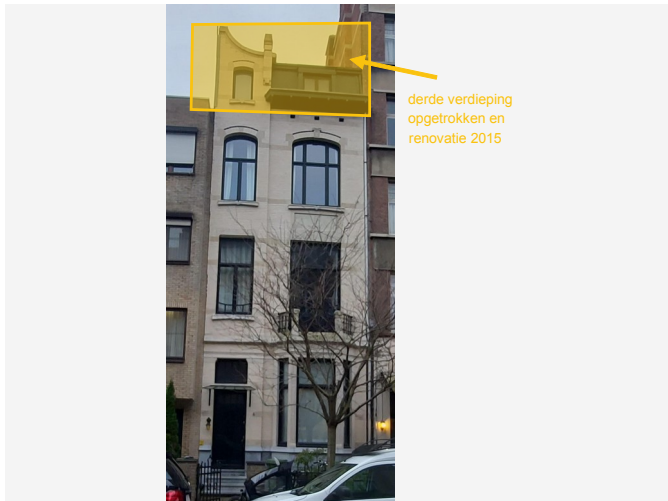
## Fiche 4: Derde verdieping opgetrokken en gerenoveerd 2015.

Bouwjaar: 2015

*Constructies gebouwd vanaf 2001 moeten niet onderzocht worden*

| Opmerking | De volledige derde verdieping ( dakbedekking muren en plafonds ) is opgetrokken en gerenoveerd in 2015 ( zie bewijsdocumenten ) |

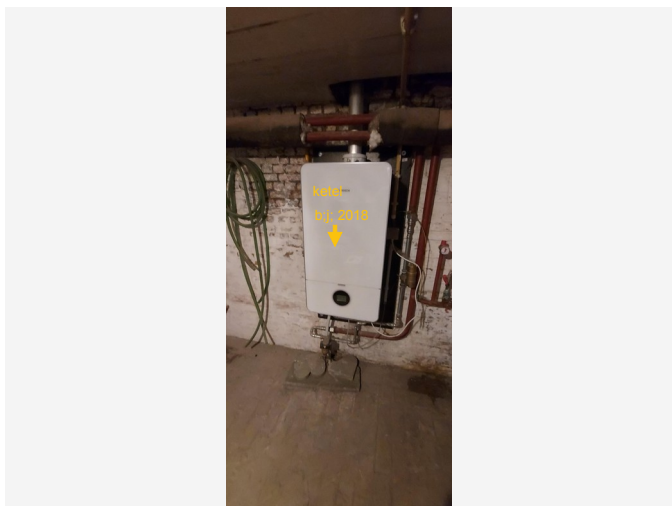
Het bouwjaar van de verwarmingsketel is 2018 - niet asbestverdacht

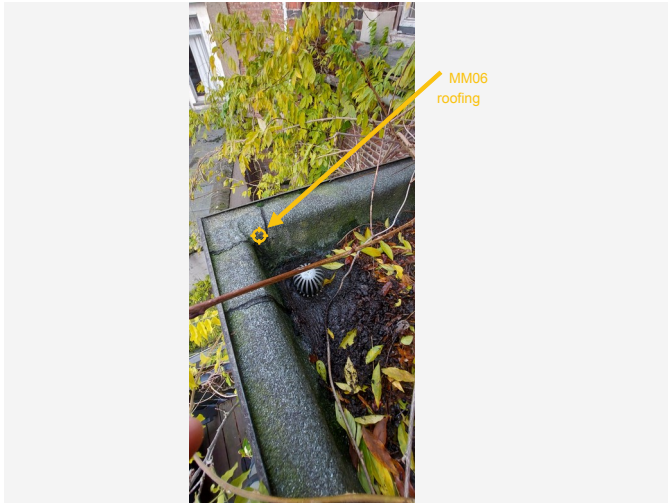
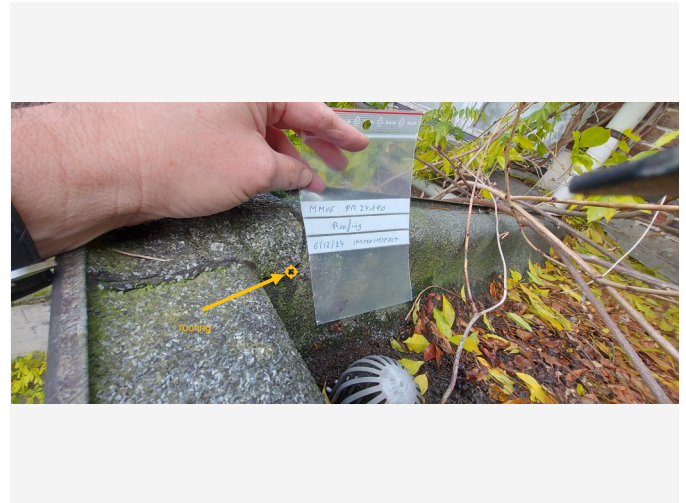
## Fiche 11: Roofing (staal MM06)

Geen asbest

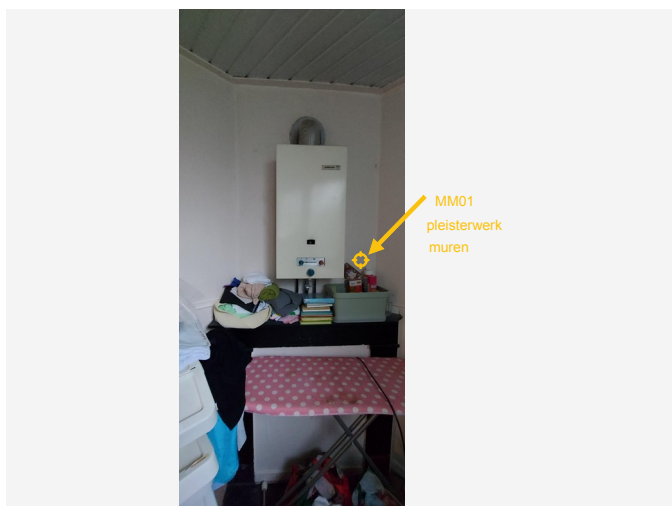
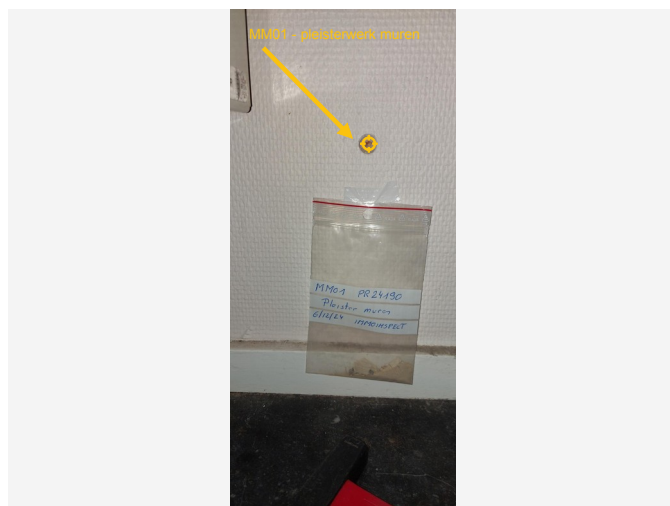
## Fiche 12: Pleisterwerk muren (staal MM01)

Geen asbest

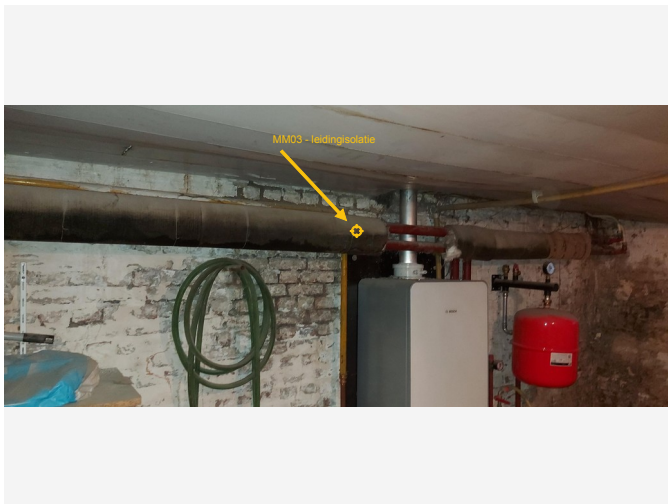
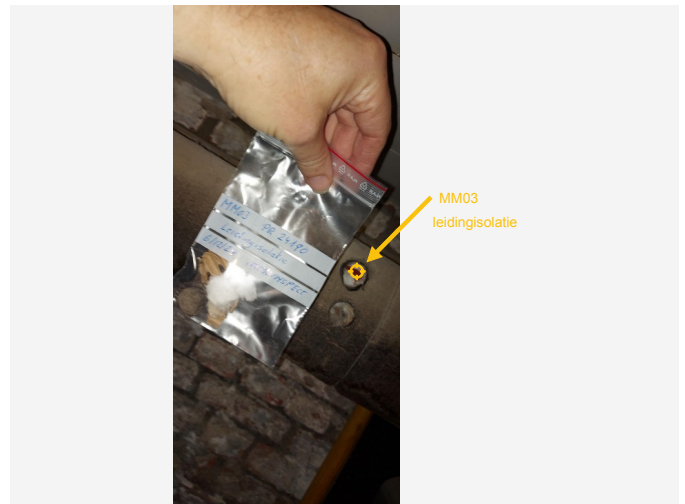
## Fiche 13: Leidingisolatie (staal MM03)

Geen asbest
