# Asbestinventarisatetest

Koning Albertstraat 35, 2070 Zwijndrecht

Attestnummer : 20241230-000276.000

Uitgegeven op : 30.12.2024

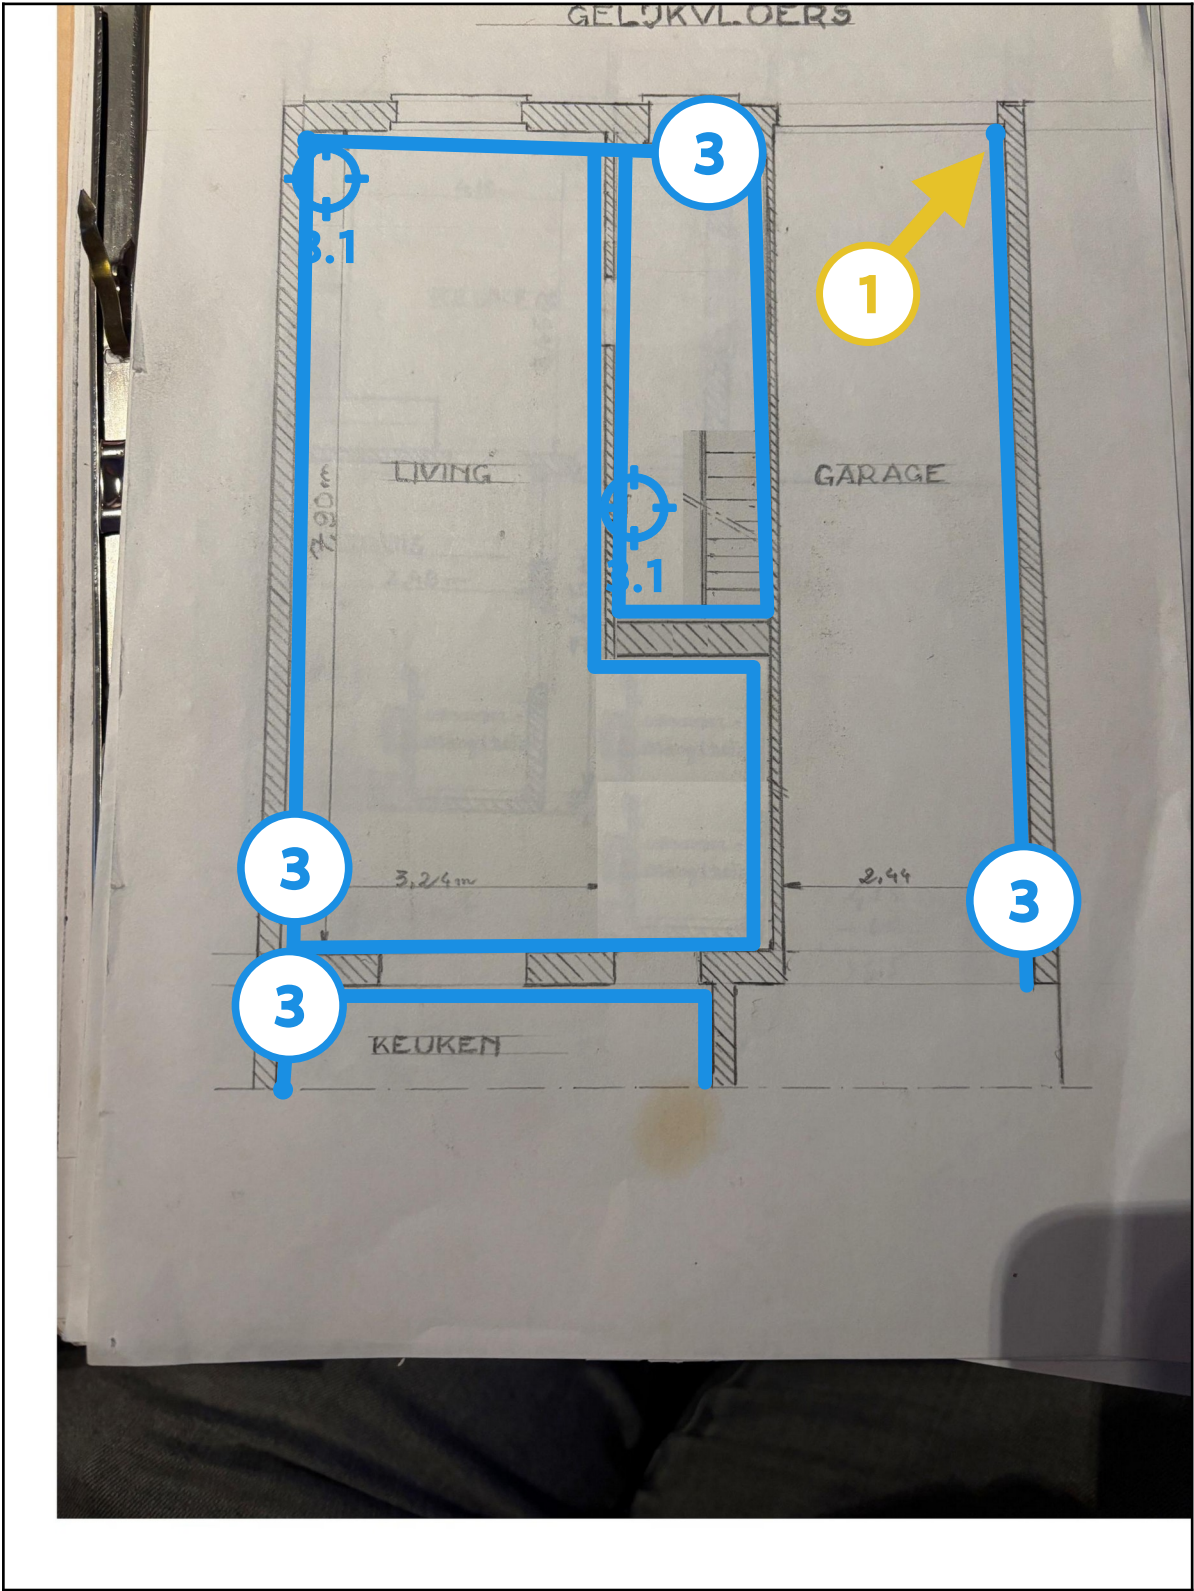
Plan 1.1: Gelijkvloers deel 1

| 1. Bakeliet teller elektriciteit | Asbestmateriaal | Zorgvuldig beheren |

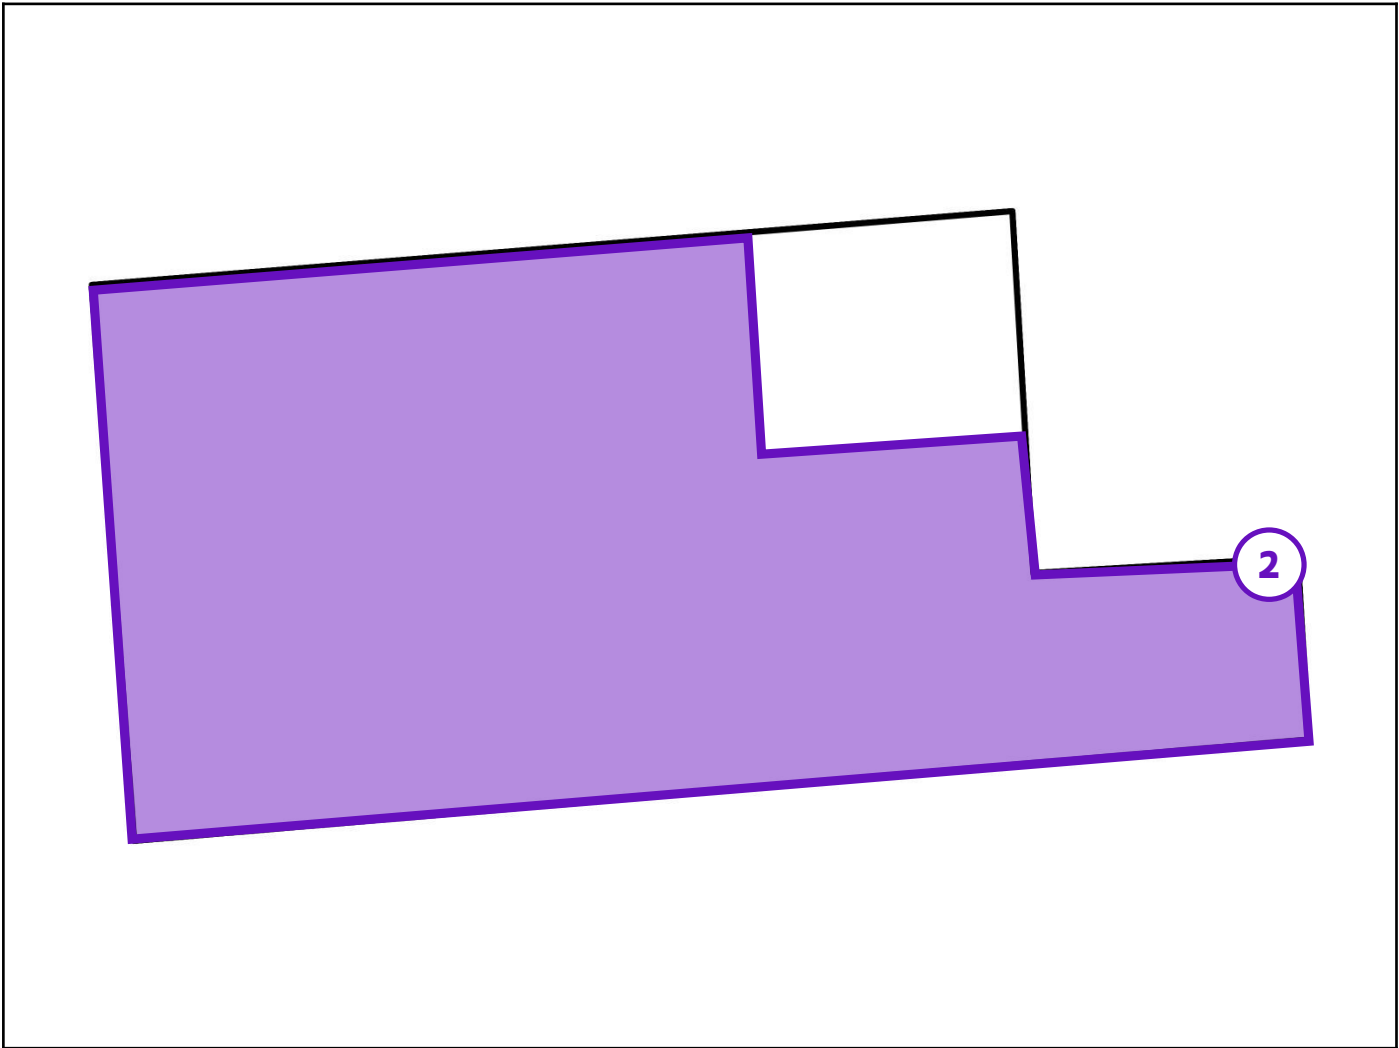
# Plan 1.5: Hoofdgebouw plan

| Beschrijving | Type | Actie |
|---|---|---|
| 2. Platte daken | Advies | - |

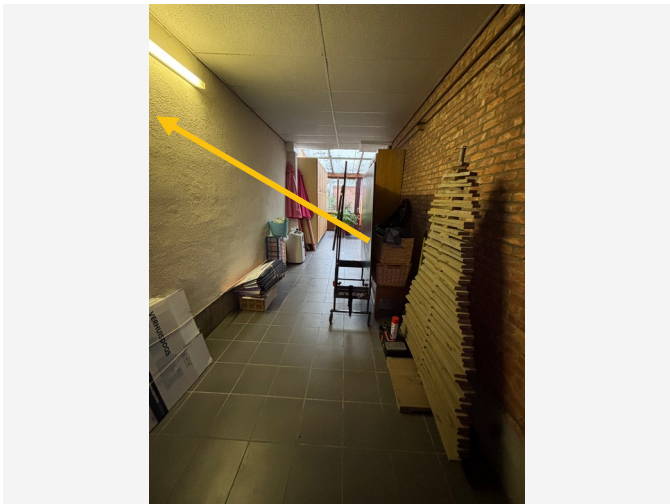
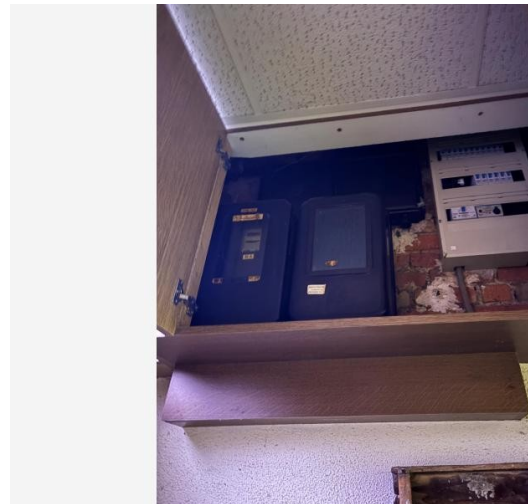
Het asbestmateriaal valt onder de mijlpaal van 2040.

| Eindbeoordeling materiaalisico | Laag materiaalisico en/of verlaagde kans op vezelvrijgave |

| Asbestsoort (vezeltype) | Crocidoliet aanwezig |
| Asbestconcentratie | Laag (< 50%) |
| Toestand van het materiaal | Onbeschadigd, niet verweerd |

| Beschrijving | Bakeliet teller elektriciteit |
| Opmerking | Bevindt zich in de garage |

- Zorg voor een veilig beheer. Vermijd het beschadigen van het asbestmateriaal. Controleer de toestand jaarlijks op wijzigingen.

- Eenvoudige handelingen: mag via doe-het-zelf of door werknemer(s) met opleidingsattest eenvoudige handelingen  
Bakelietelementen met laag percentage asbest die niet beschadigd zijn.

De netbeheerder zal deze bakeliet elementen verwijderen bij het plaatsen van een digitale meter, tot dat is het belangrijk dat deze niet beschadigd worden.

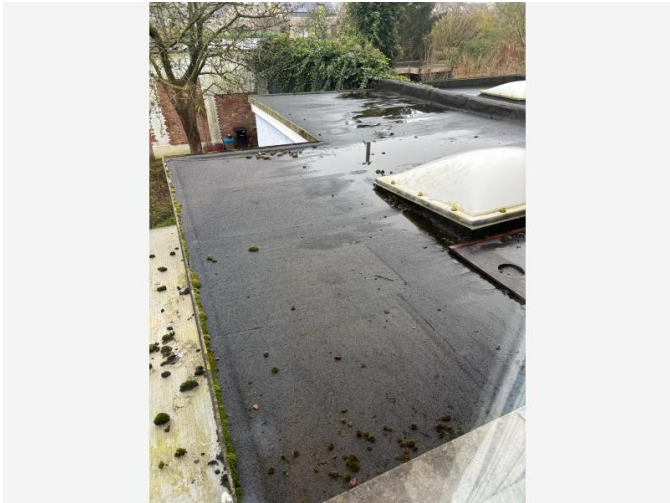
Alle daken zijn platte daken met roofing.

Er is een bewijsdocument van renovatie plat dak, in 2021 is de roofing volledig vervangen.

Echter kunnen er nog oude lagen roofing onder deze laag aanwezig zijn die asbest kunnen bevatten, ook dit is niet zichtbaar.

Het is aangeraden om bij verbouwingen of werken aan de roofing de eventuele onderliggende lagen alsnog te laten testen.

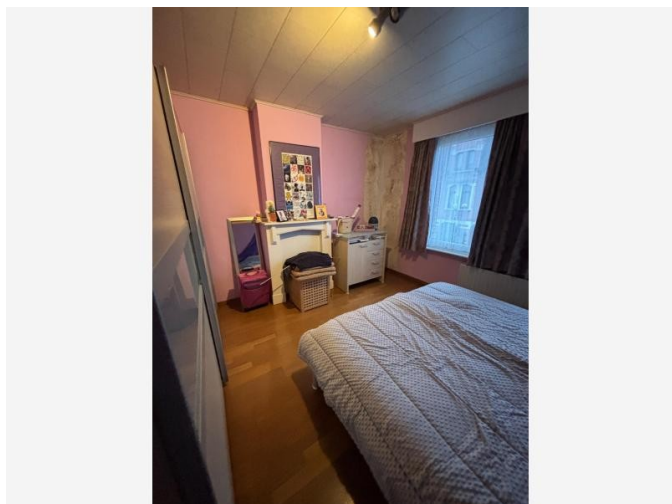
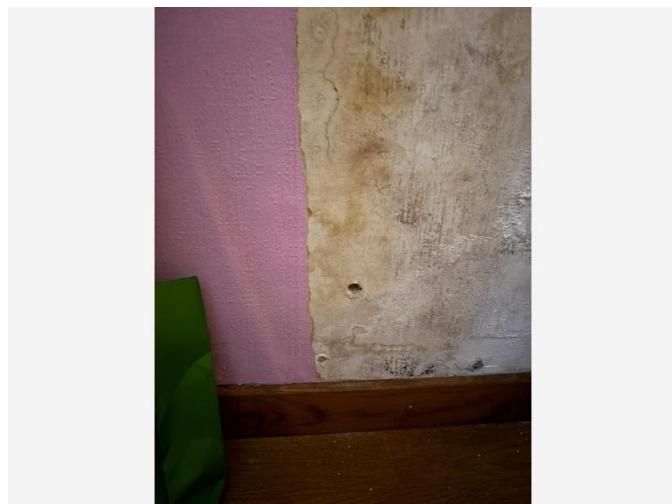
## Fiche 3: Pleisterwerk muren

Geen asbest

| Opmerking | <p>Geen asbest teruggevonden in pleisterwerk, hoeveelheid is een ruwe schatting.</p> <p>De badkamer is de stookruimte, deze is volledig betegeld, geen pleisterwerk aanwezig.</p> |
