# Asbestinventarisatetest

Vroentestraat 8, 3545 Halen

Attestnummer : 20230519-000140.000

Uitgegeven op : 19.05.2023

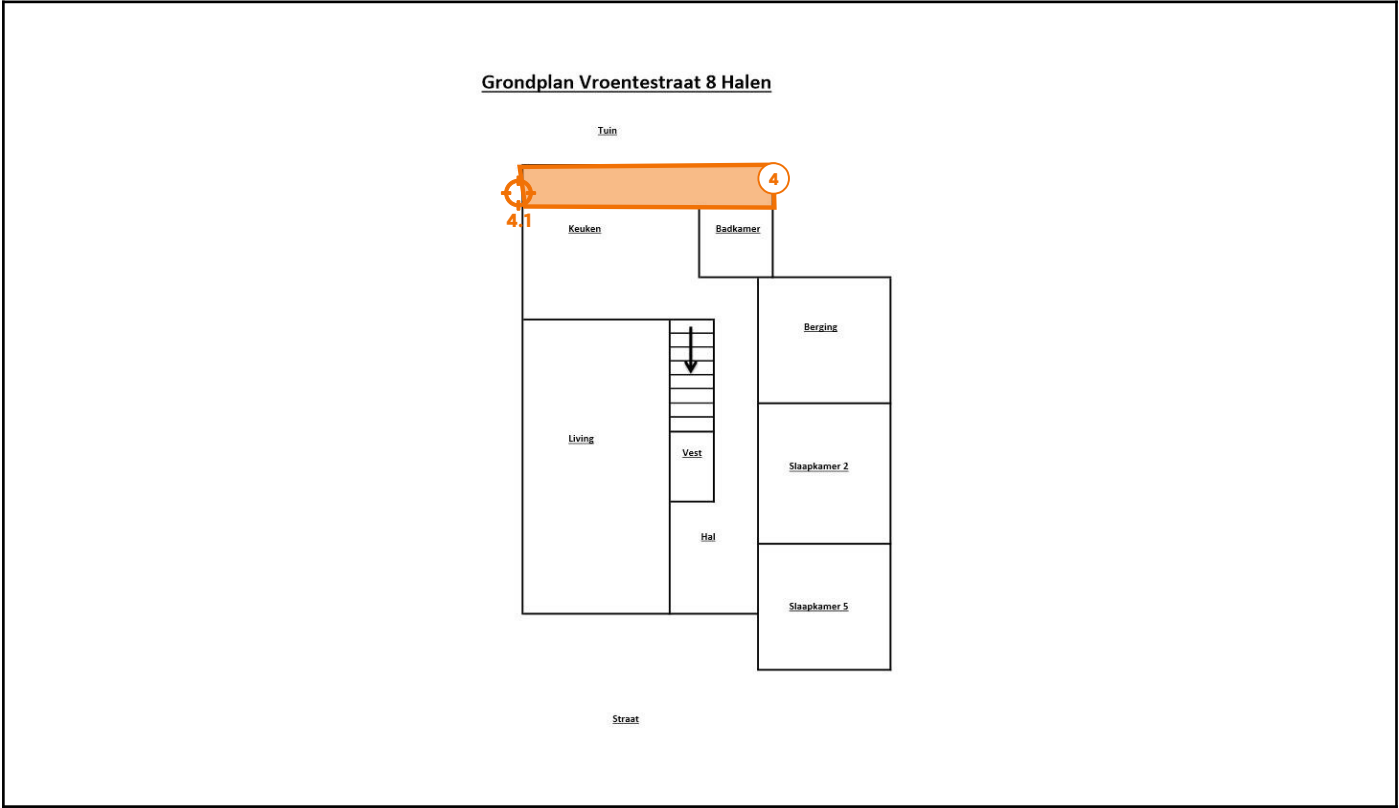
# Plan 1.2: grondplan

| Beschrijving | Type | Actie |
|---|---|---|
| 4. Golfplaat achterkant bijbouw keuken | Asbestmateriaal | Verwijderen |

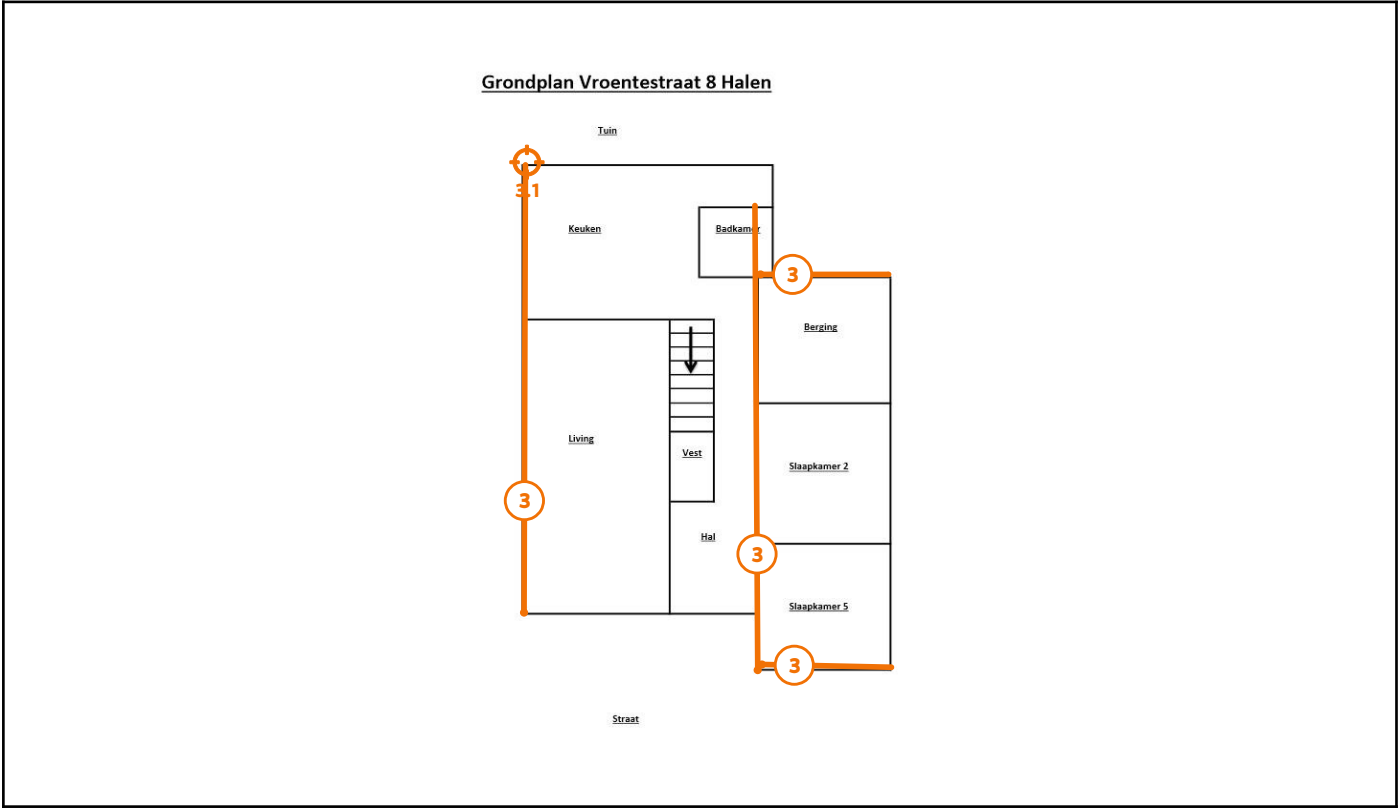
# Plan 1.3: grondplan

| Beschrijving | Type | Actie |
|---|---|---|
| 3. Dakrand | Asbestmateriaal | Verwijderen |

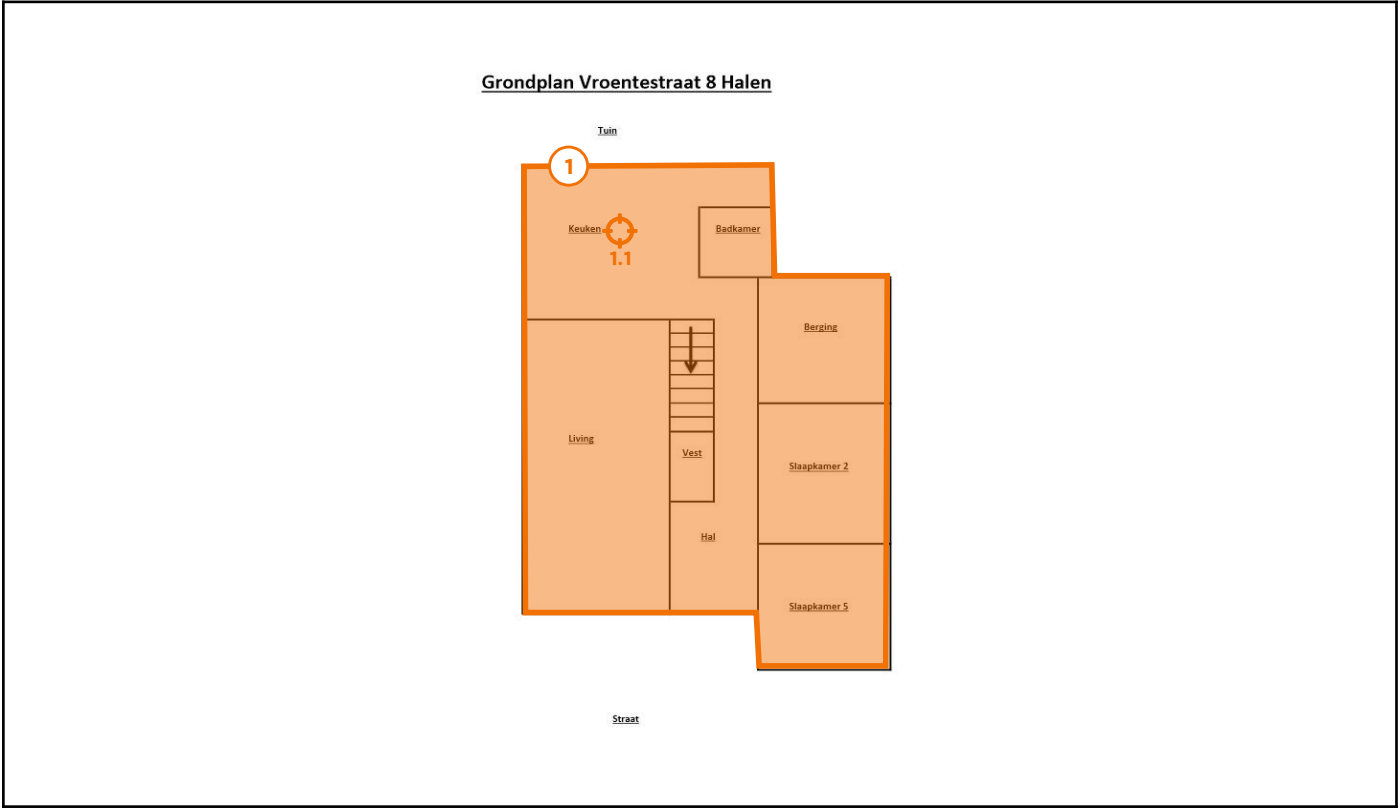
# Plan 1.4: grondplan

| Beschrijving | Type | Actie |
|---|---|---|
| 1. Dakleien onder Roofing | Asbestmateriaal | Verwijderen |

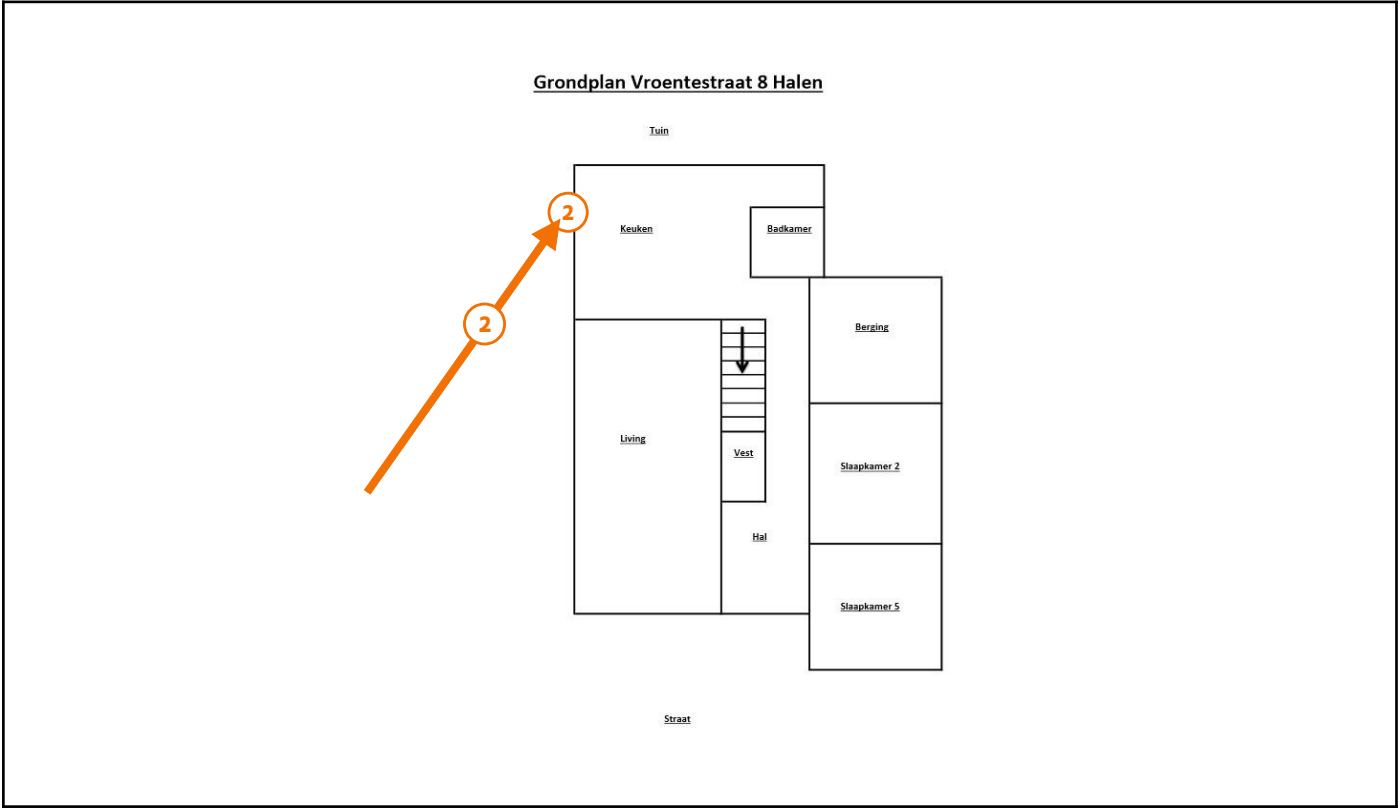
# Plan 1.9: grondplan

| Beschrijving | Type | Actie |
|---|---|---|
| 2. Oude luchtafvoer | Asbestmateriaal | Verwijderen |

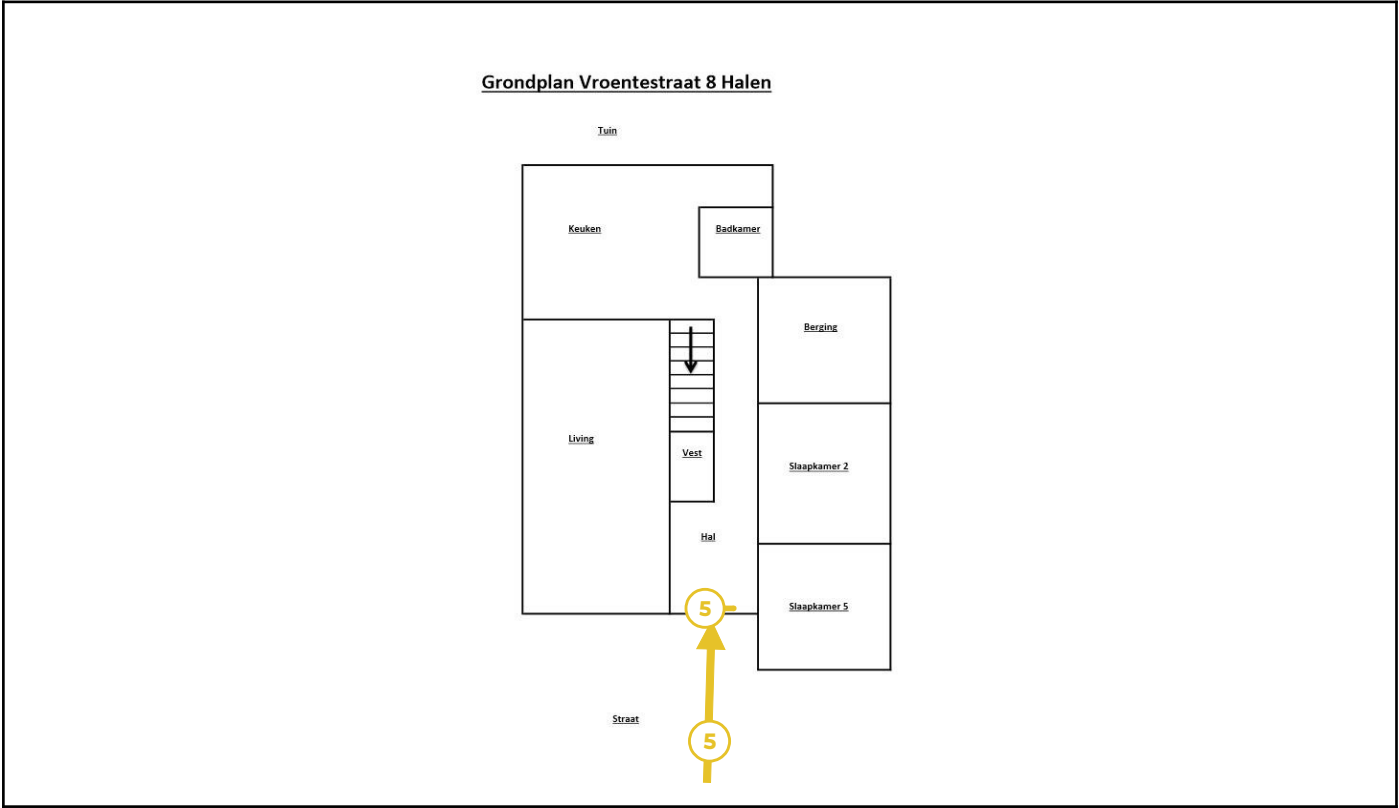
# Plan 1.10: grondplan

| Beschrijving | Type | Actie |
|---|---|---|
| 5. Voordeur | Asbestmateriaal | Zorgvuldig beheren |

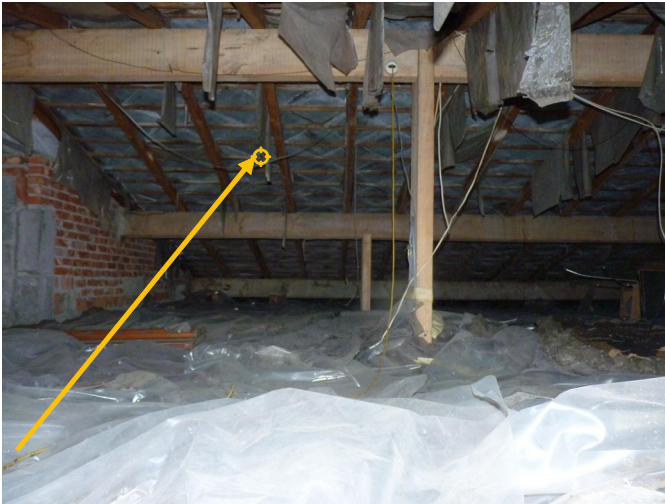
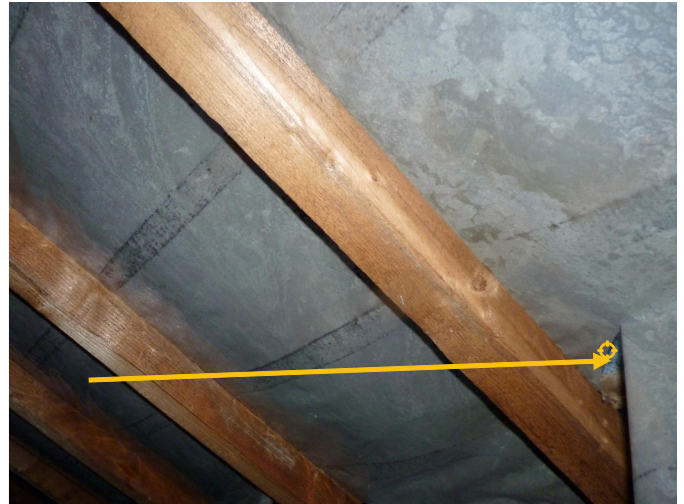
| Eindbeoordeling materiaalrisico | Verhoogd materiaalrisico en/of verhoogde kans op vezelvrijgave |

| Toestand van het materiaal | Matig beschadigd, matig verweerd |

| # | Type | Referentie | Resultaat |
|---|---|---|---|
| 1.1 | Puntmonster | 23-9337-24-M05 Dakleien | Chrysotiel |

| Beschrijving | Dakleien onder Roofing |

| Eenvoudig bereikbaar | Nee<br><ul style="list-style-type: none"><li>• Verwijdering tast de bouwkundige integriteit aan.</li></ul> |

Verwijderen

- Verwijder dit asbestmateriaal zo snel mogelijk. Volg de toestand goed op.

- Eenvoudige handelingen: enkel door erkend asbestverwijderaar  
Kan niet eenvoudig verwijderd worden omwille van de gekeefde roofing aan de buitenkant

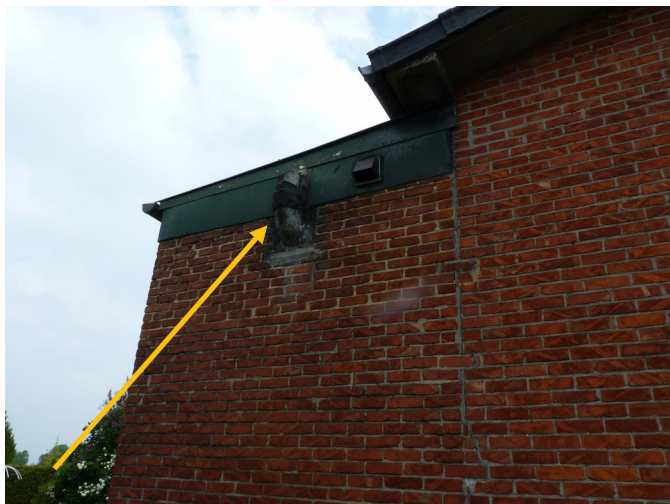
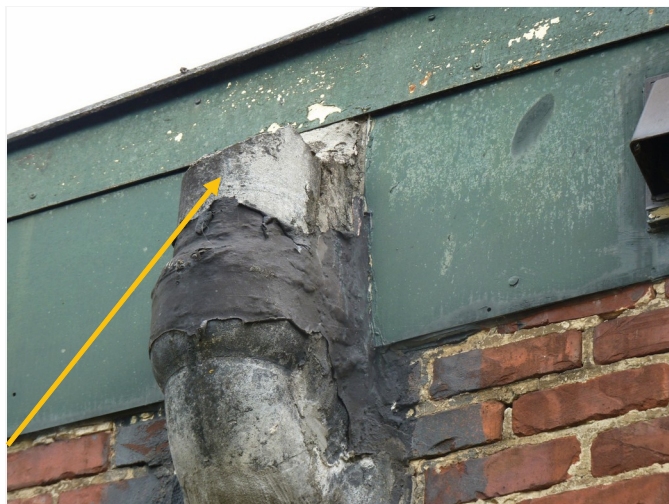
| Eindbeoordeling materiaalrisico | Verhoogd materiaalrisico en/of verhoogde kans op vezelvrijgave |

| Toestand van het materiaal | Zwaar beschadigd, zwaar verweerd |

| Beschrijving | Oude luchtafvoer |

Verwijderen

- Verwijder dit asbestmateriaal zo snel mogelijk. Volg de toestand goed op.

- Eenvoudige handelingen: enkel door erkend asbestverwijderaar  
Is moeilijk te verwijderen zonder bijkomende schade en op risico van vrijkomen van vezels

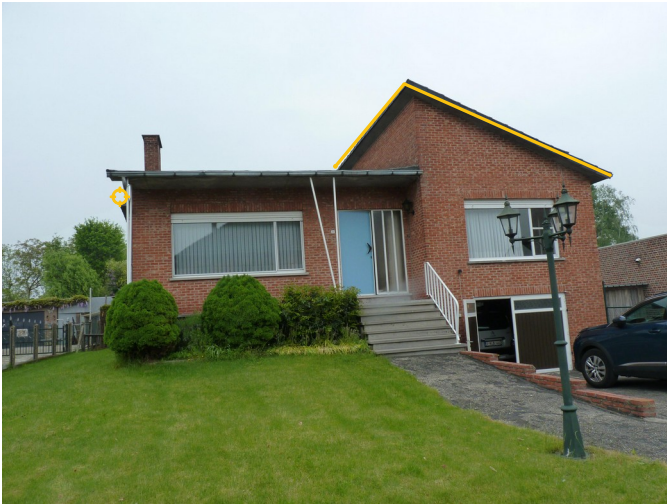
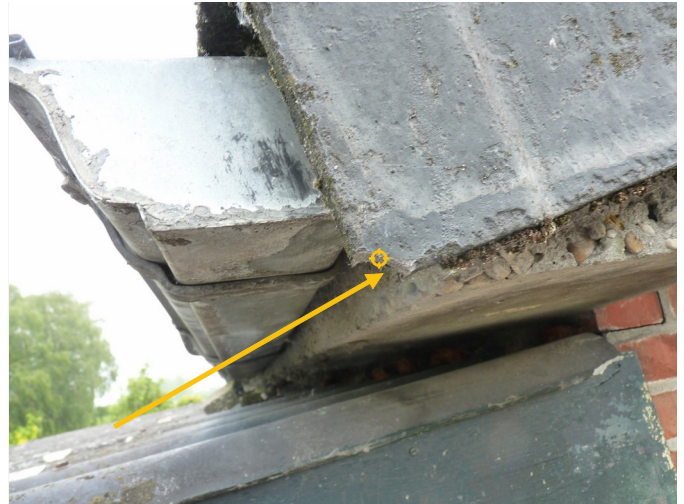
| Eindbeoordeling materiaalarisico | Verhoogd materiaalarisico en/of verhoogde kans op vezelvrijgave |

| Toestand van het materiaal | Matig beschadigd, matig verweerd |

| # | Type | Referentie | Resultaat |
|---|---|---|---|
| 3.1 | Puntmonster | 23-9337-24-M04 Dakrand | Chrysotiel |

| Beschrijving | Dakrand |

Verwijderen

- Verwijder dit asbestmateriaal zo snel mogelijk. Volg de toestand goed op.

- Eenvoudige handelingen: mag via doe-het-zelf of door werknemer(s) met opleidingsattest eenvoudige handelingen  
Kan zonder bijkomende beschadiging gedemonteerd worden. Moet wel gebeuren met de juiste PBM' en volgens de geldende regelgeving

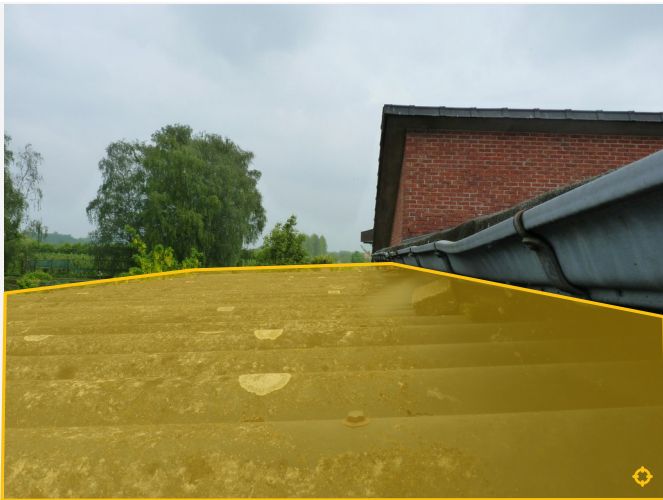
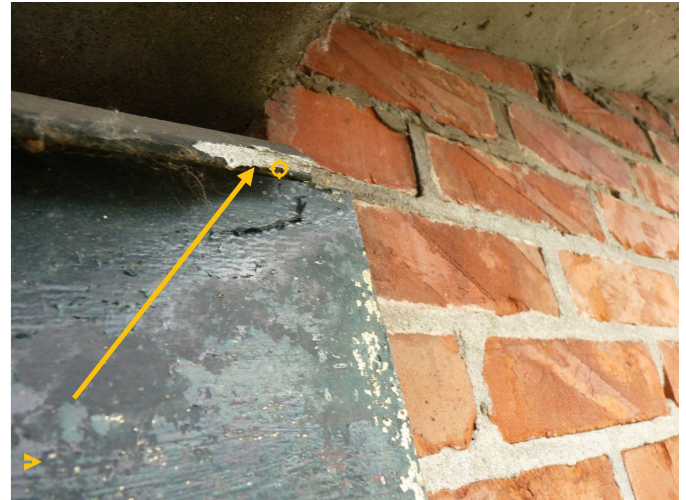
| Eindbeoordeling materiaalrisico | Verhoogd materiaalrisico en/of verhoogde kans op vezelvrijgave |

| Toestand van het materiaal | Matig beschadigd, matig verweerd |

| # | Type | Referentie | Resultaat |
|---|---|---|---|
| 4.1 | Puntmonster | 23-9337-24-M03 Golfplaat achterkant | Chrysotiel |

| Beschrijving | Golfplaat achterkant bijbouw keuken |

Verwijderen

- Hemelwater dat afspoelt van asbestcement daken of gevels kan asbestdeeltjes bevatten. Gebruik het enkel voor gesloten circuits (bv. spoelen toiletten). Reinig na het vervangen van het dak of de gevel de dakgoten en regenwaterput of -ton om asbesthoudend sediment of slib te verwijderen

- Eenvoudige handelingen: mag via doe-het-zelf of door werknemer(s) met opleidingsattest eenvoudige handelingen  
Kan zonder bijkomende beschadiging gedemonteerd worden. Moet wel gebeuren met de juiste PBM' en volgens de geldende regelgeving

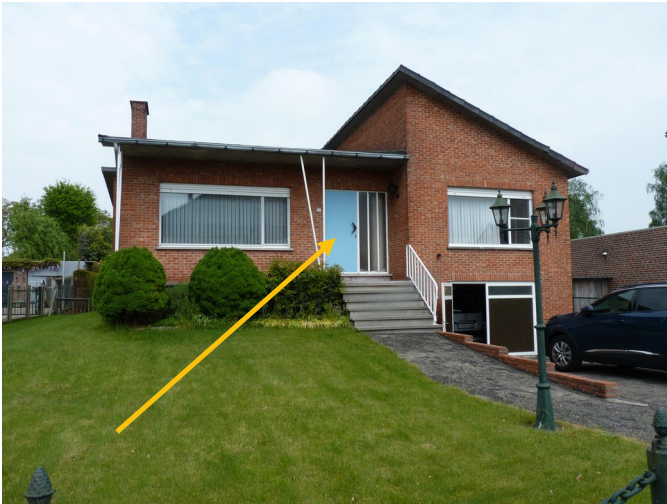
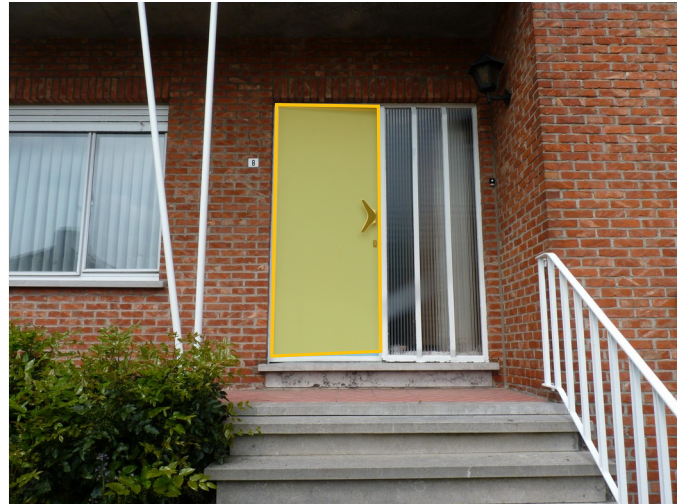
| Eindbeoordeling materiaalisico | Laag materiaalisico en/of verlaagde kans op vezelvrijgave |

| Toestand van het materiaal | Licht beschadigd, licht verweerd. Intact materiaal type Pical – asbestboard of categorie III 'gebondenheid' |

| Beschrijving | Voordeur |
| Asbestmateriaal | Plaat, paneel, tablet - Geëmailleerd, type Glasal |

Zorgvuldig beheren

- Verwijder dit asbestmateriaal zo snel mogelijk. Volg de toestand goed op.

- Eenvoudige handelingen: mag via doe-het-zelf of door werknemer(s) met opleidingsattest eenvoudige handelingen  
Kan in het geheel weggenomen worden zonder bijkomende schade

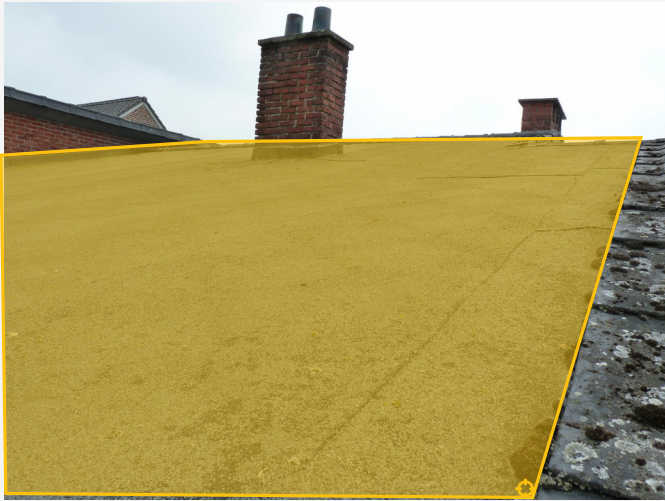
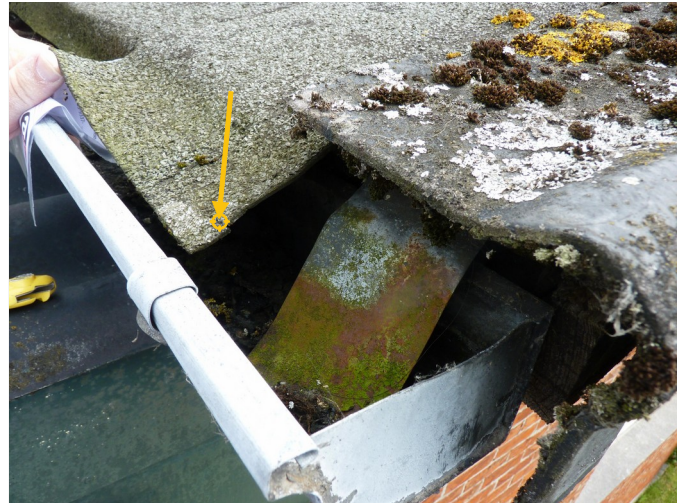
## Fiche 6: Roofing dak

Geen asbest

| # | Type | Referentie | Resultaat |
|---|---|---|---|
| 6.1 | Puntmonster | 23-9337-24-M01 Roofing dak | Geen asbest |

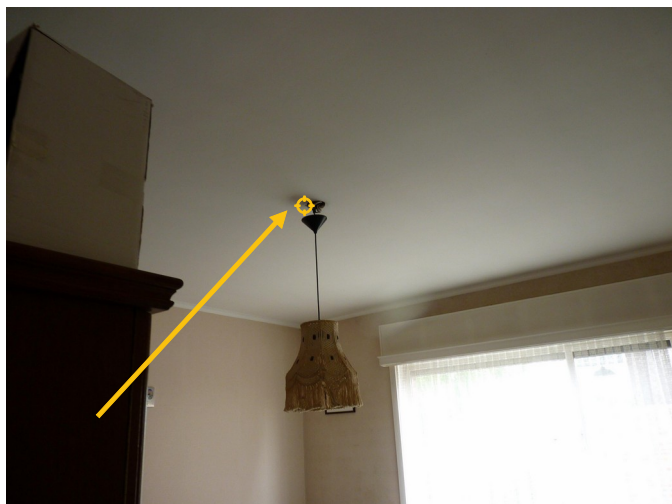
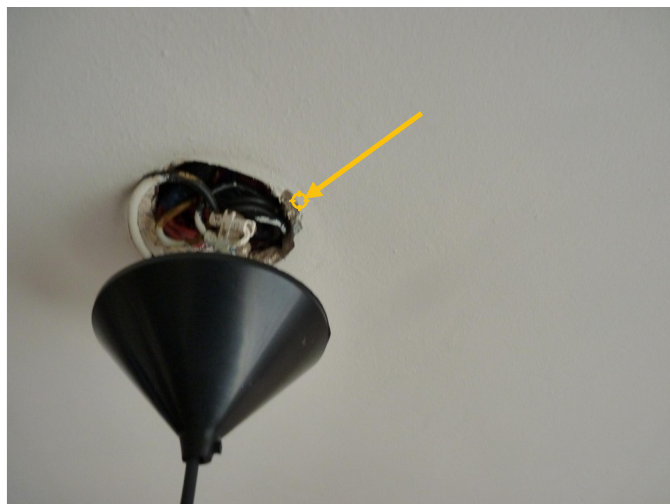
## Fiche 7: Pleisterwerk plafond

Geen asbest

| # | Type | Referentie | Resultaat |
|---|---|---|---|
| 7.1 | Puntmonster | 23-9337-24-M07 Pleisterwerk plafond | Geen asbest |

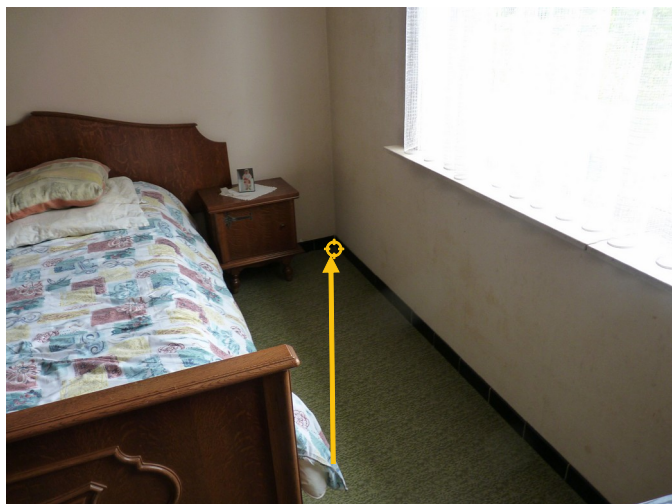
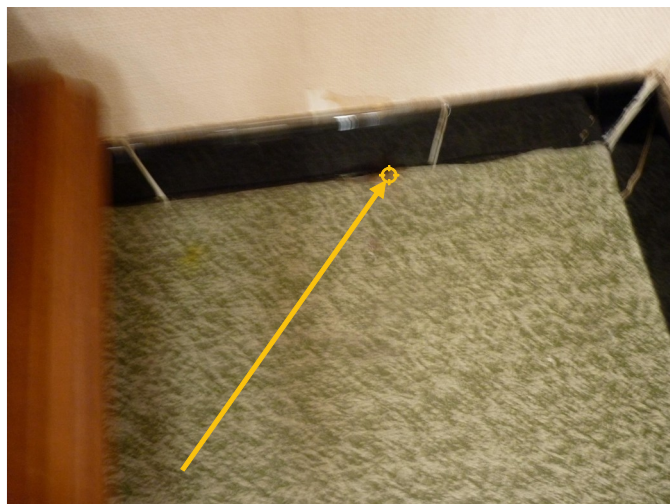
## Fiche 8: Vloerzeil slaapkamer

Geen asbest

| # | Type | Referentie | Resultaat |
|---|---|---|---|
| 8.1 | Puntmonster | 23-9337-24-M02 Vloerzeil slaapkamer | Geen asbest |

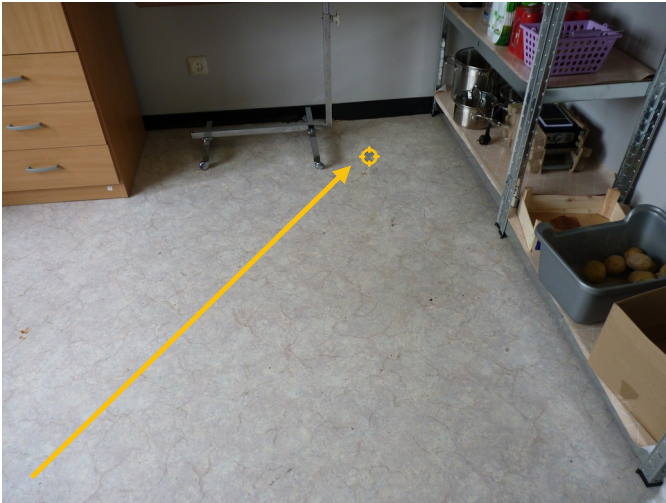
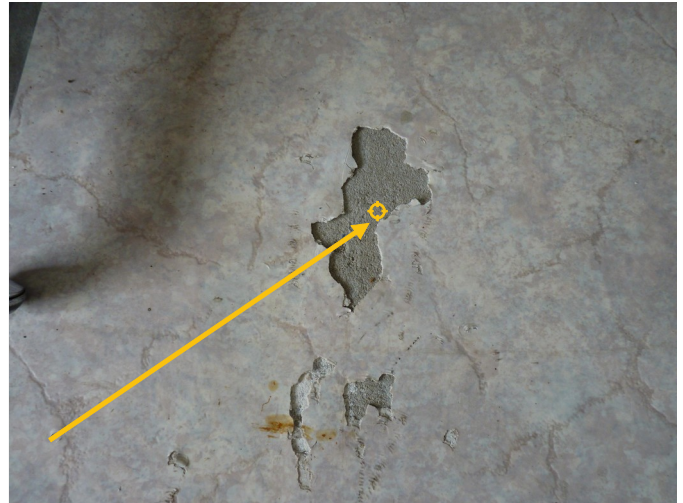
## Fiche 9: Vloerzeil berging

Geen asbest

| # | Type | Referentie | Resultaat |
|---|---|---|---|
| 9.1 | Puntmonster | 23-9337-24-M08 Vloerzeil berging | Geen asbest |

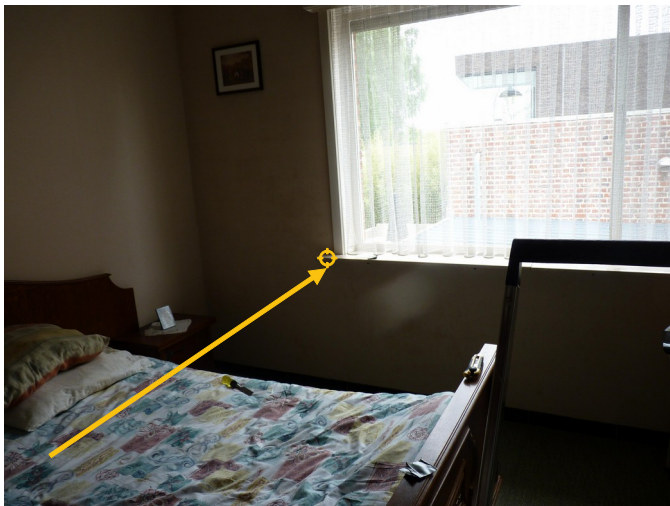
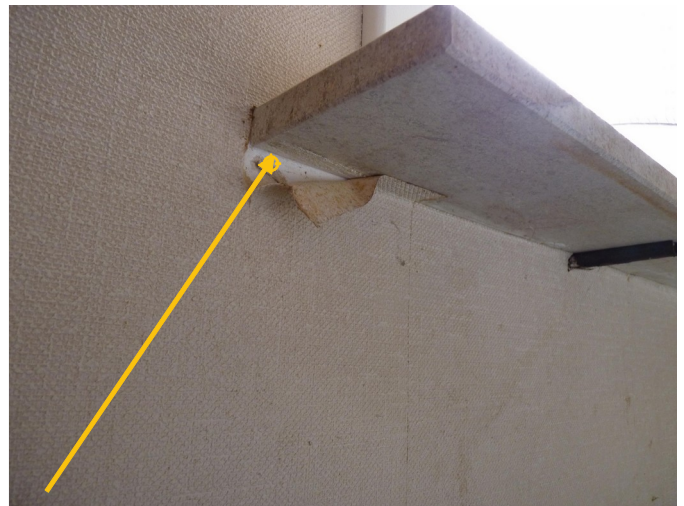
## Fiche 10: Pleisterwerk muur

Geen asbest

| # | Type | Referentie | Resultaat |
|---|---|---|---|
| 10.1 | Puntmonster | 23-9337-24-M06 Pleisterwerk muur | Geen asbest |
