# Asbestinventarisatetest

Het Ven 30, 2240 Zandhoven

Attestnummer : 20240917-000128.001

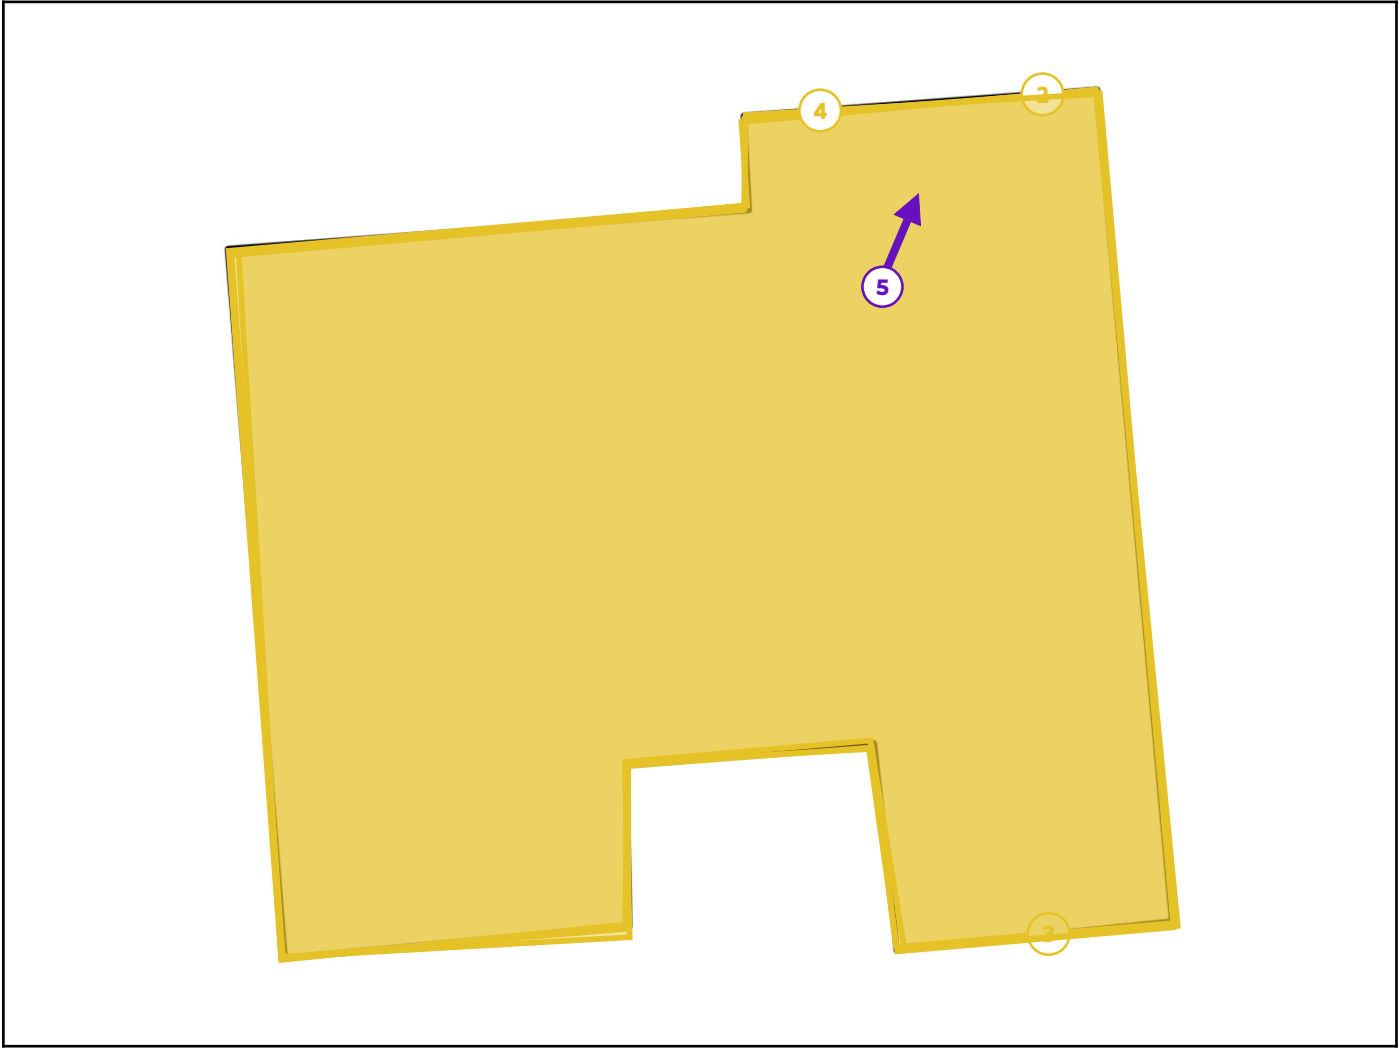
# Plan 1.1: Hoofdgebouw plan

| Beschrijving | Type | Actie |
|---|---|---|
| 2. Pleisterwerk plafonds | Asbestmateriaal | Zorgvuldig beheren |
| 3. Pleisterwerk muren | Asbestmateriaal | Zorgvuldig beheren |
| 4. Onderdakplaat Schuindak | Asbestmateriaal | Zorgvuldig beheren |
| 5. Kruipkelder | Beperking | - |

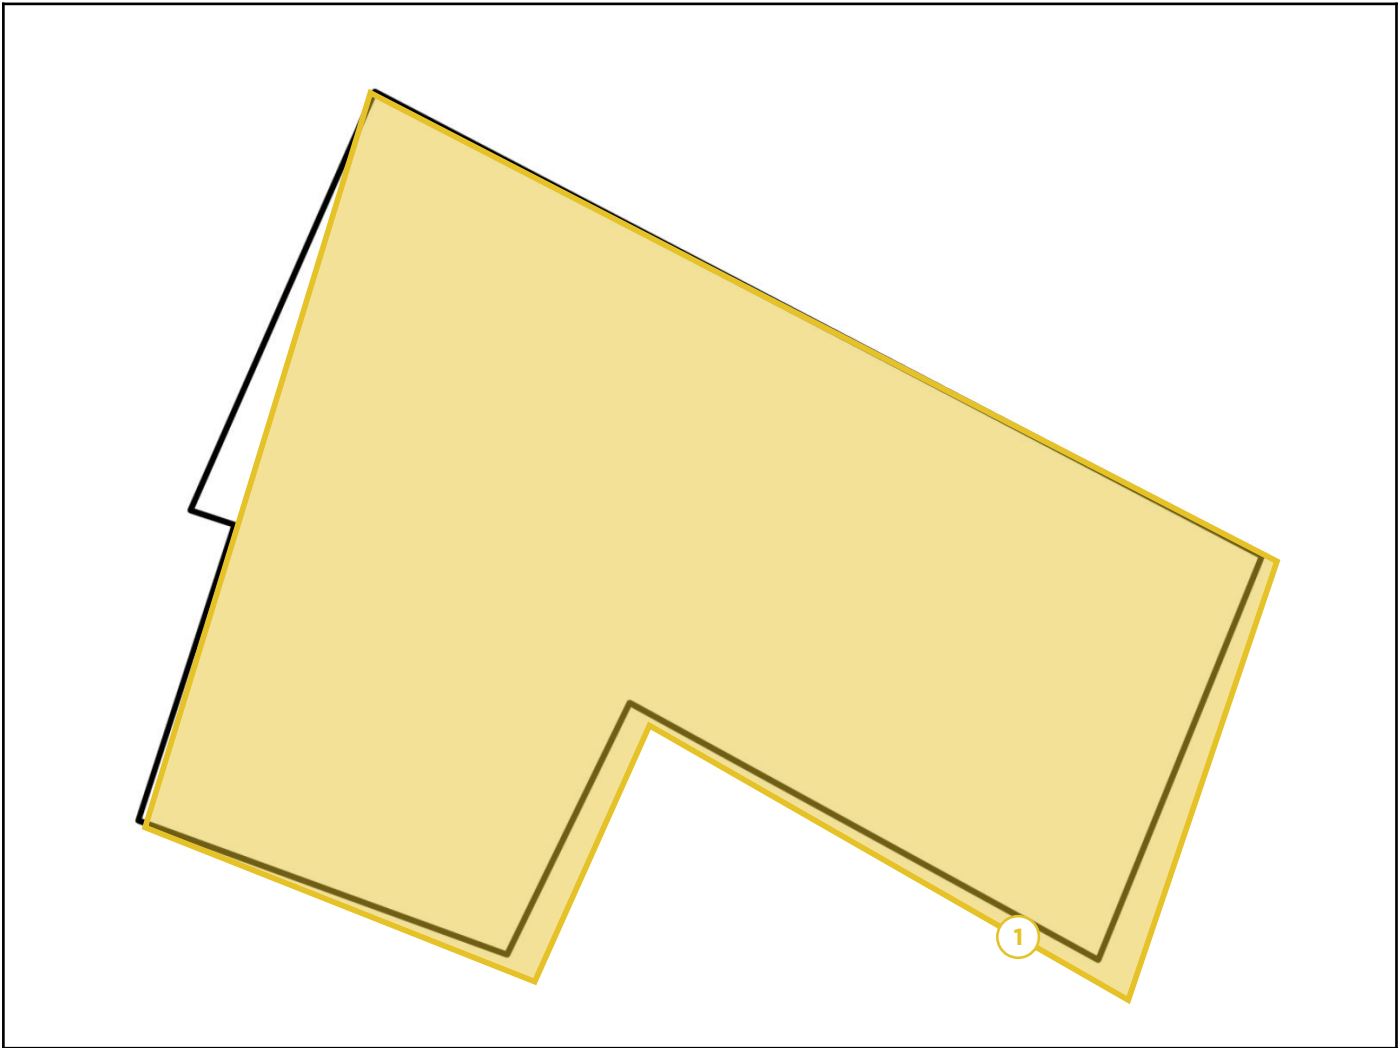
# Plan 2.1: Tuinhuis plan

| Beschrijving | Type | Actie |
|---|---|---|
| 1. Golfplaten tuinhuisje | Asbestmateriaal | Zorgvuldig beheren |

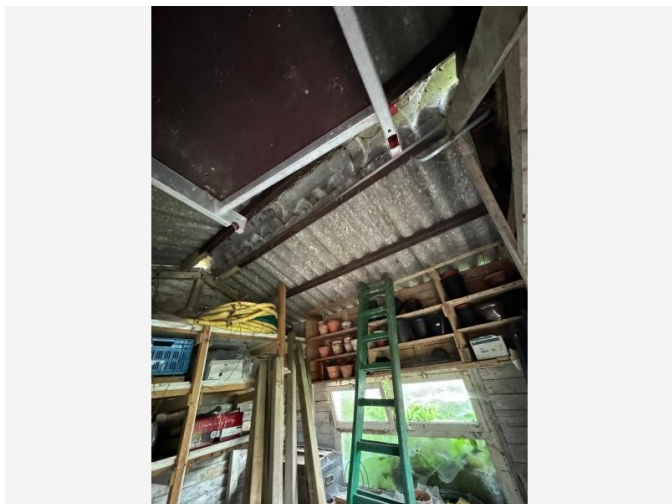
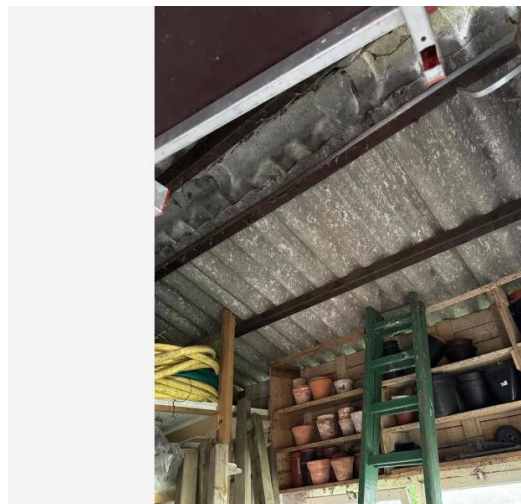
Overzichtsfoto

Detailfoto

| Eindbeoordeling materiaalisico | Laag materiaalisico en/of verlaagde kans op vezelvrijgave |

| Asbestsoort (vezeltype) | Crocidoliet aanwezig |
| Toestand van het materiaal | Licht beschadigd, licht verweerd. Intact calciumsilicaatmateriaal of categorie III 'gebondenheid' |

| Beschrijving | Golfplaten tuinhuisje |

- Zorg voor een veilig beheer. Vermijd het beschadigen van het asbestmateriaal. Controleer de toestand jaarlijks op wijzigingen.

- Eenvoudige handelingen: mag via doe-het-zelf of door werknemer(s) met opleidingsattest eenvoudige handelingen  
Golfplaten mogen weggenomen worden in zijn geheel en mits voorzorgmaatregelen.  
Niet schuren, breken, slijpen of boren.
- Eenvoudige handelingen: enkel door erkend asbestverwijderaar  
Golfplaten mogen weggenomen worden in zijn geheel en mits voorzorgmaatregelen.  
Niet schuren, breken, slijpen of boren.

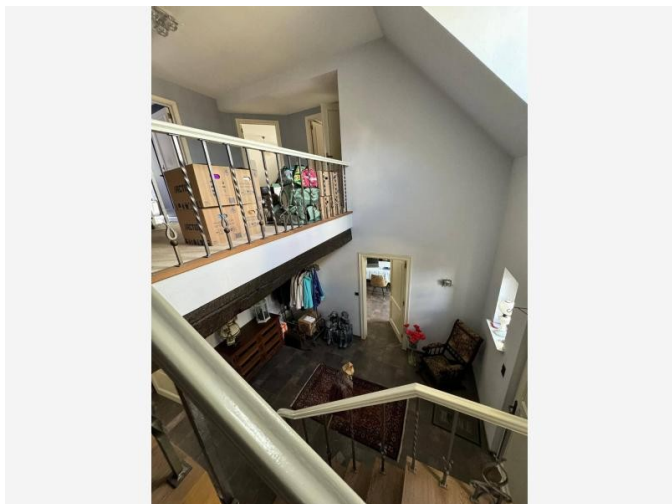
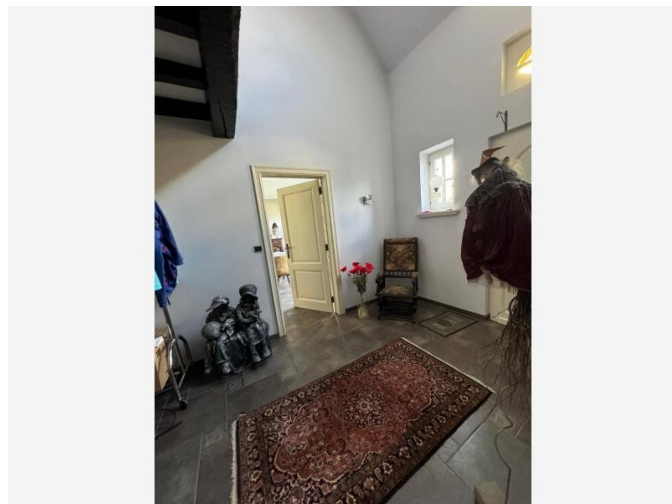
Overzichtsfoto

Detailfoto

| Eindbeoordeling materiaalrisico | Laag materiaalrisico en/of verlaagde kans op vezelvrijgave |

| Asbestsoort (vezeltype) | Amfibool aanwezig, uitgezonderd crocidoliet |
| Toestand van het materiaal | Onbeschadigd, niet verweerd |

| Beschrijving | Pleisterwerk plafonds |

- Zorg voor een veilig beheer. Vermijd het beschadigen van het asbestmateriaal. Controleer de toestand jaarlijks op wijzigingen.

- Hermetische zone (erkend asbestverwijderaar)  
Vermijd stofverspreiding.

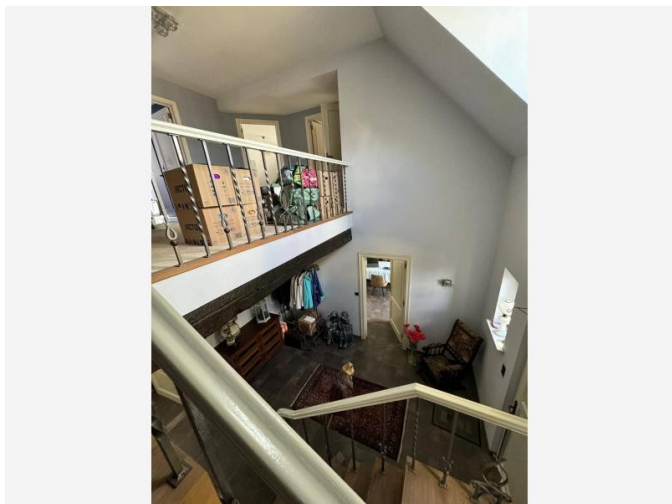
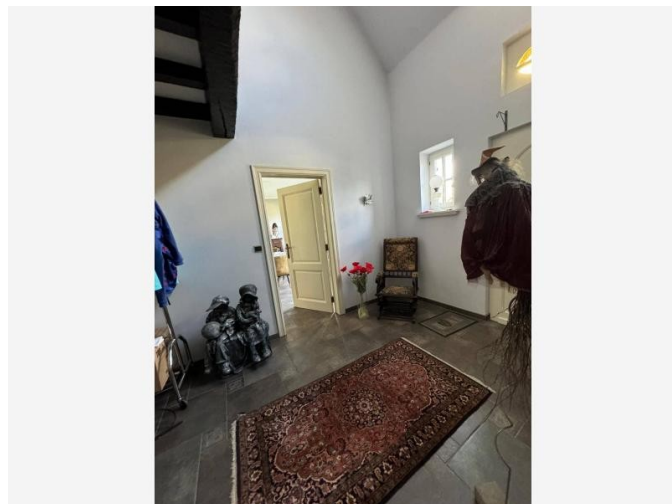
Overzichtsfoto

Detailfoto

| Eindbeoordeling materiaalrisico | Laag materiaalrisico en/of verlaagde kans op vezelvrijgave |

| Asbestsoort (vezeltype) | Amfibool aanwezig, uitgezonderd crocidoliet |
| Toestand van het materiaal | Onbeschadigd, niet verweerd |

| Beschrijving | Pleisterwerk muren |

- Zorg voor een veilig beheer. Vermijd het beschadigen van het asbestmateriaal. Controleer de toestand jaarlijks op wijzigingen.

- Hermetische zone (erkend asbestverwijderaar)  
Vermijd stofverspreiding.

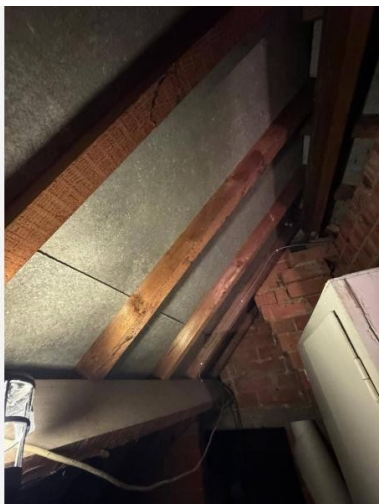
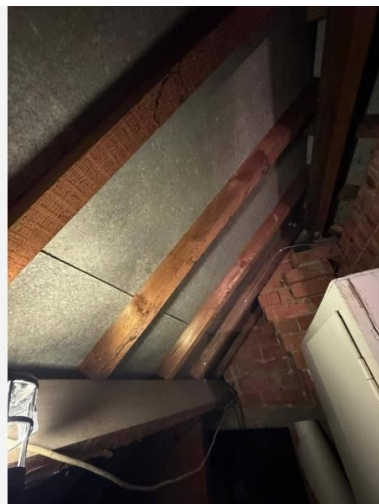
Overzichtsfoto

Detailfoto

| Eindbeoordeling materiaalrisico | Laag materiaalrisico en/of verlaagde kans op vezelvrijgave |

| Asbestsoort (vezeltype) | Crocidoliet aanwezig |
| Toestand van het materiaal | Onbeschadigd, niet verweerd |

| Beschrijving | Onderdakplaat Schuindak |

- Zorg voor een veilig beheer. Vermijd het beschadigen van het asbestmateriaal. Controleer de toestand jaarlijks op wijzigingen.

- Eenvoudige handelingen: enkel door erkend asbestverwijderaar  
Platen in zijn geheel verwijderen. Niet boren, niet schuren

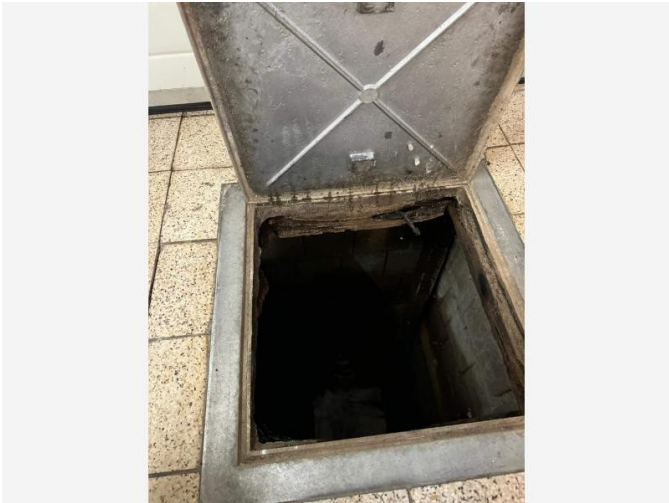
*Situeringsfoto*

**Reden:** Het onderzoek kan niet uitgevoerd worden binnen de bepalingen van de Welzijnswet

**Uitleg van de asbestdeskundige:** Hoogte onder 1,5 meter.
