# Asbestinventarisatetest

Handelslei 168, 2980 Zoersel

Attestnummer : 20241122-000418.000

## Zone 1: Hoofdgebouw

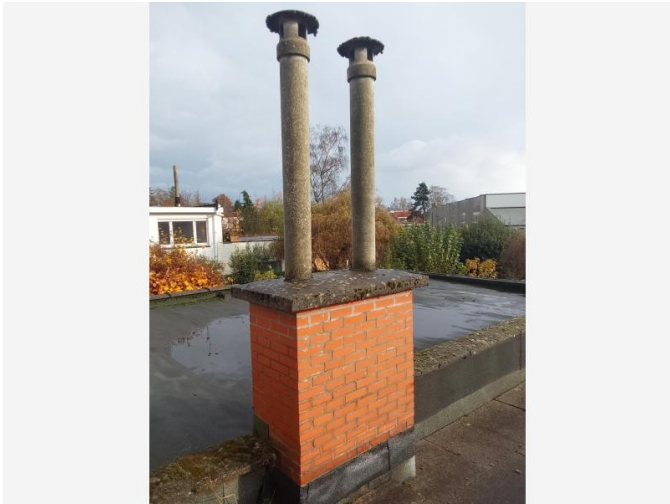
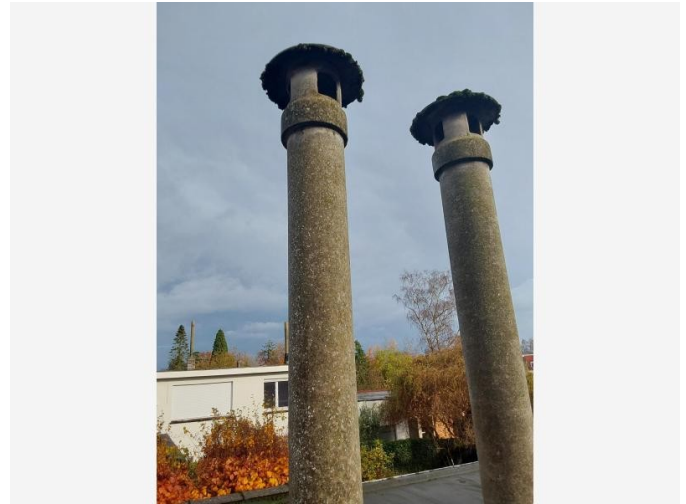
| Fiche 1: Rookgaskanaal..... | 14 |

Het asbestmateriaal valt onder de mijlpaal van 2034.

| Eindbeoordeling materiaalrisico | Verhoogd materiaalrisico en/of verhoogde kans op vezelvrijgave |

| Toestand van het materiaal | Matig beschadigd, matig verweerd |

| Beschrijving | Rookgaskanaal |
| Omgeving | Grenst aan binnen- en buitenlucht |
| Opmerking | <p>Betreft 3 aparte buizen met schouwhoed</p> <p>De oppervlakte werd ter plaatsen bij benadering opgemeten. Deze hoeveelheid kan niet worden overgenomen in een eventuele meetstaat.</p> |

- Zorg voor een veilig beheer. Vermijd het beschadigen van het asbestmateriaal. Controleer de toestand jaarlijks op wijzigingen.
- Verwijder dit asbestmateriaal zo snel mogelijk. Volg de toestand goed op.

- Eenvoudige handelingen: mag via doe-het-zelf of door werknemer(s) met opleidingsattest eenvoudige handelingen  
Deze toepassing kan het veiligst verwijderd worden met eenvoudige handelingen door een professional die beschikt over het opleidingsattest 'Asbestverwijdering eenvoudige handelingen'. Bij het verwijderen moet steeds rekening worden gehouden met alle milieu- en veiligheidsvoorschriften.

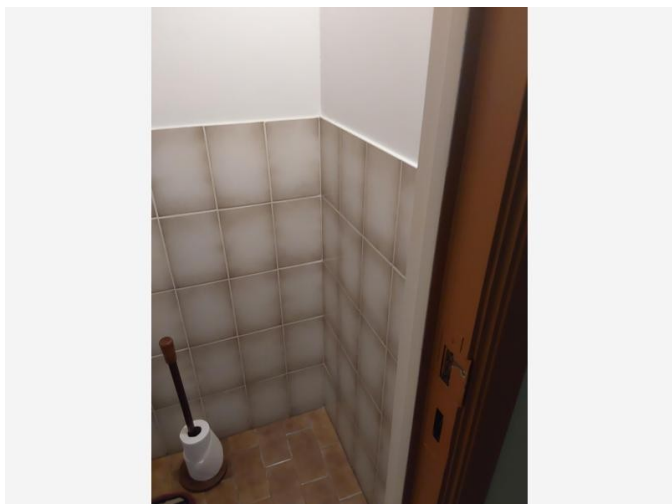
| Fiche 2: Binnenwanden..... | 18 |

Overige binnenwanden zijn afgewerkt met wandtegels of gipskartonplaten

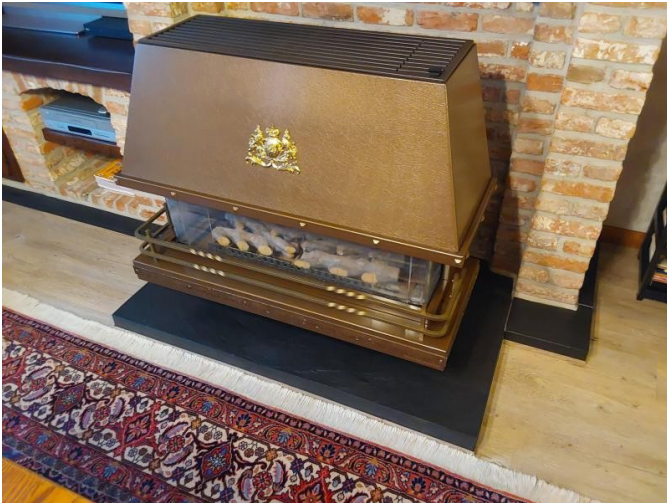
| Fiche 3: Gaskachel leefruimte..... | 19 |

In de kachel zit een keramische dichtingskoord. Dit is niet asbestverdacht.

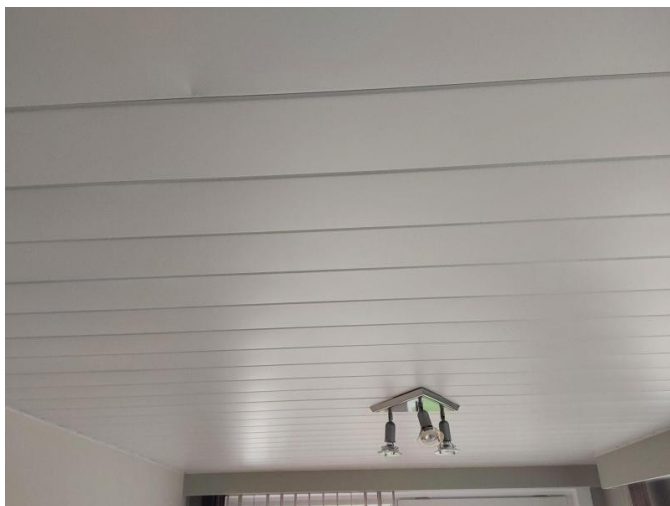
| Fiche 4: Plafonds..... | 20 |

Overige plafonds zijn uitgevoerd in gipskartonplaten of houtwerk of pvc of systeem plafond

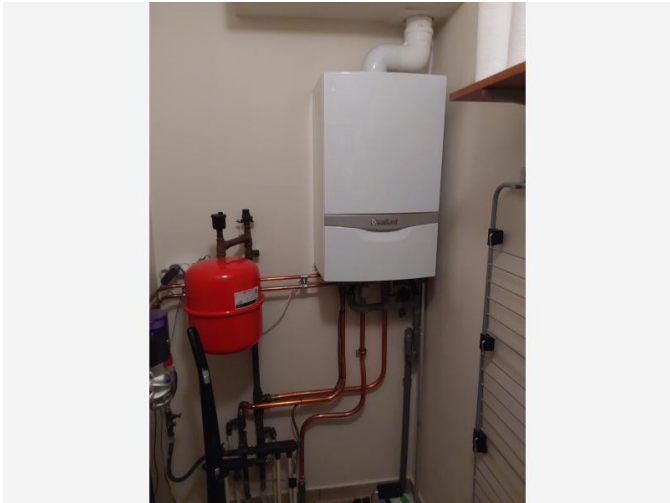
| Fiche 5: Verwarmingsketel..... | 21 |

Verwarmingsketel is een HR condensatie ketel

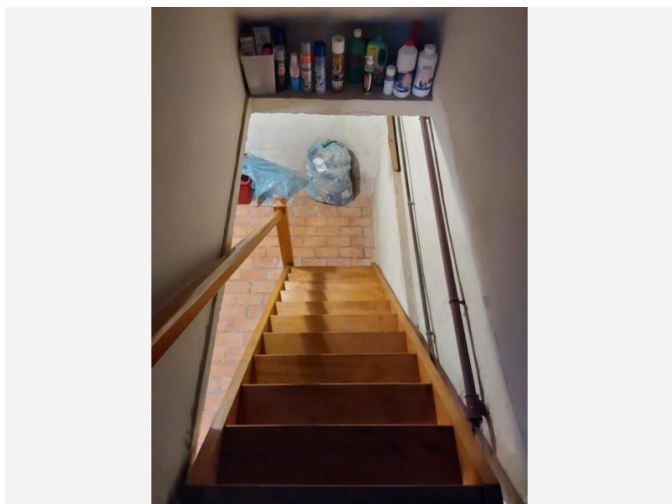
| Fiche 6: Kelder..... | 22 |

Geen asbestverdachte materialen aangetroffen

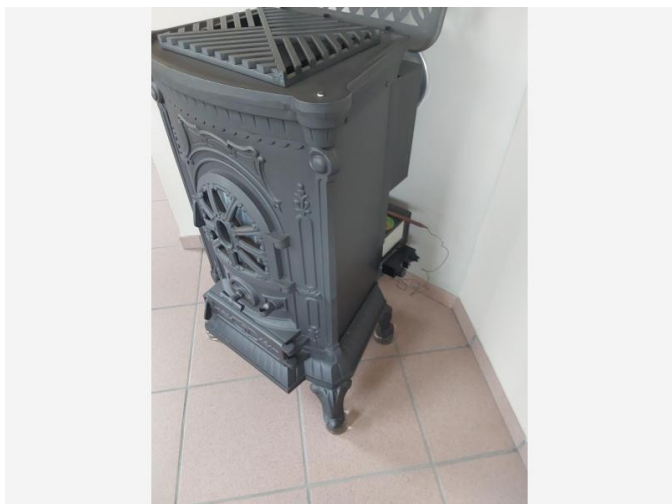
| Fiche 7: Gaskachel..... | 23 |

Gaskachel is een HR kachel en In de kachel zit een keramische dichtingskoord. Dit is niet asbestverdacht.

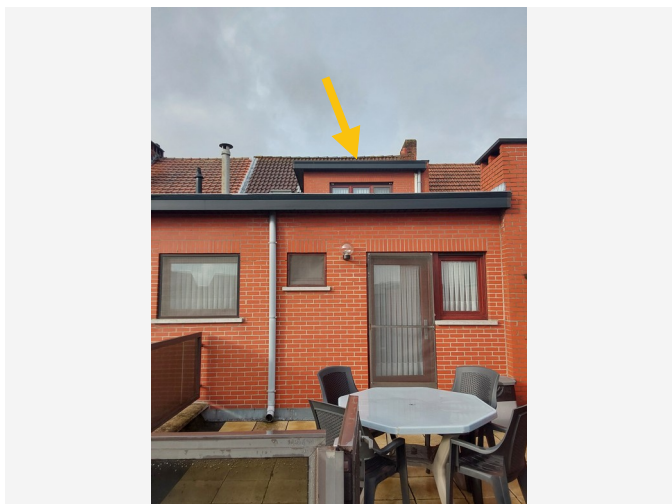
| Fiche 8: Dakbedekking roofing dakkapel..... | 24 |

Dakbedekking roofing van dakkapel zijn vernieuwd in 2014

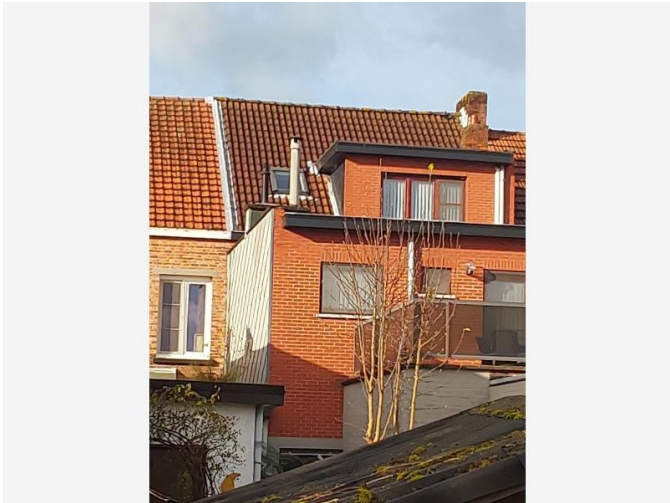
| Fiche 9: Gevelbekleding leien..... | 25 |

Gevelbekleding leien zijn uitgevoerd in 2002

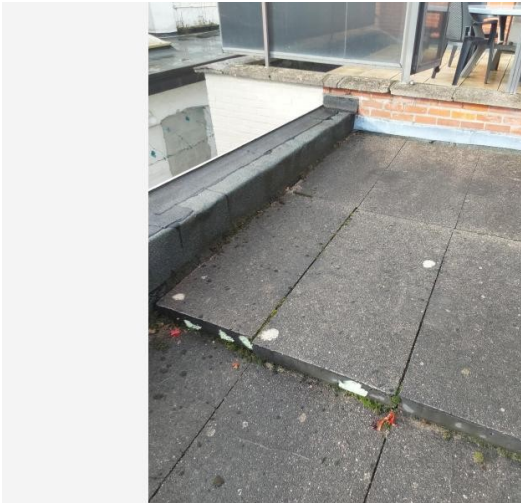
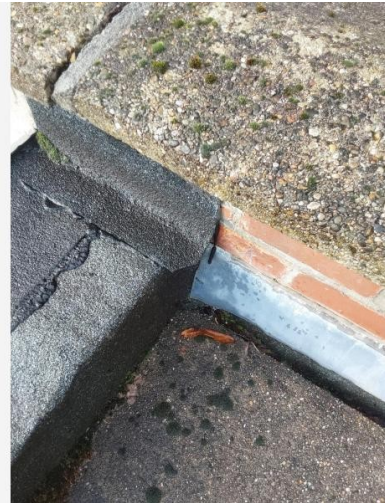
## Fiche 10: Dakbedekking roofing

Geen asbest

| # | Type | Referentie | Resultaat |
|---|---|---|---|
| 10.1 | Puntmonster | ID3 | Geen asbest |

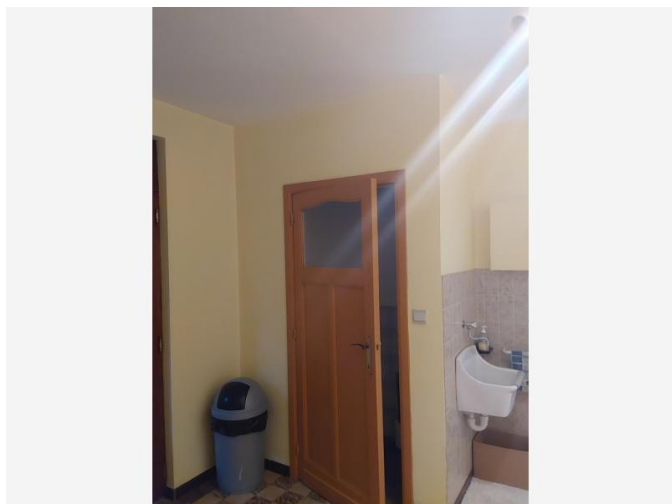
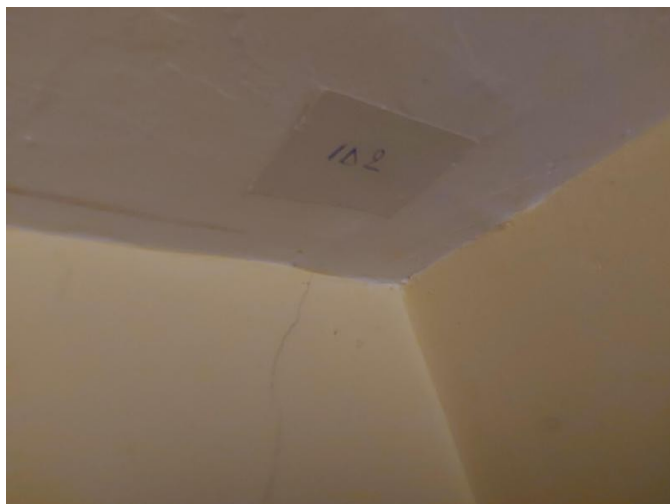
## Fiche 11: Pleisterwerk plafond

Geen asbest

| # | Type | Referentie | Resultaat |
|---|---|---|---|
| 11.1 | Mengmonster | ID2 | Geen asbest |

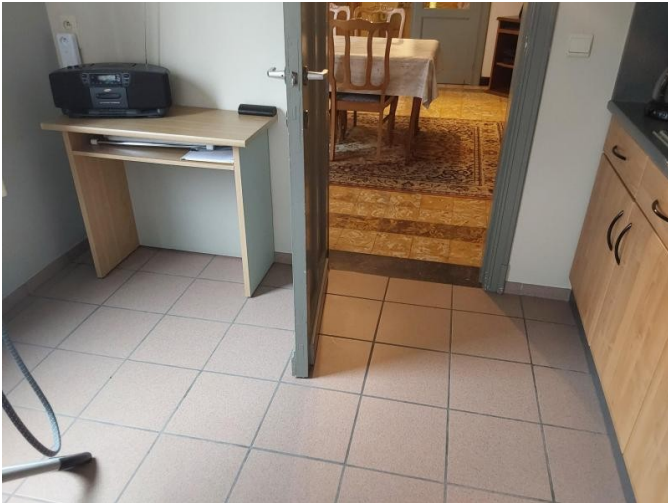
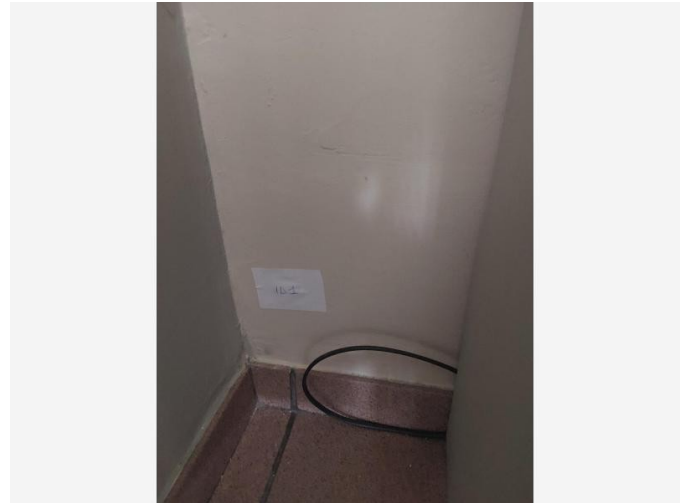
## Fiche 12: Pleisterwerk muur

Geen asbest

| # | Type | Referentie | Resultaat |
|---|---|---|---|
| 12.1 | Mengmonster | ID1 | Geen asbest |
