# Asbestinventarisatetest

Sluisvijfbaan 5, 2960 Brecht

Attestnummer : 20250115-000101.000

Uitgegeven op : 15.01.2025

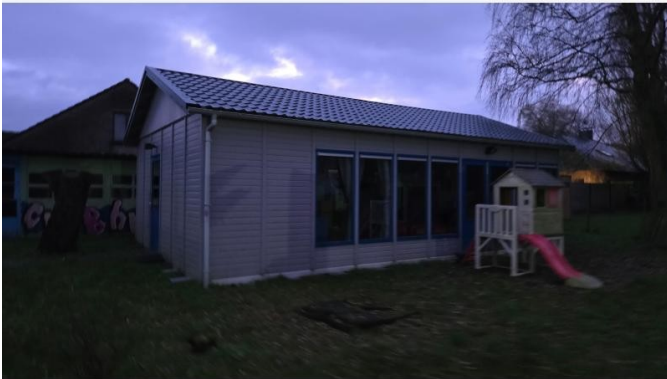
*Situeringfoto*

**Bouwjaar:** 2011

*Constructies gebouwd vanaf 2001 moeten niet onderzocht worden*

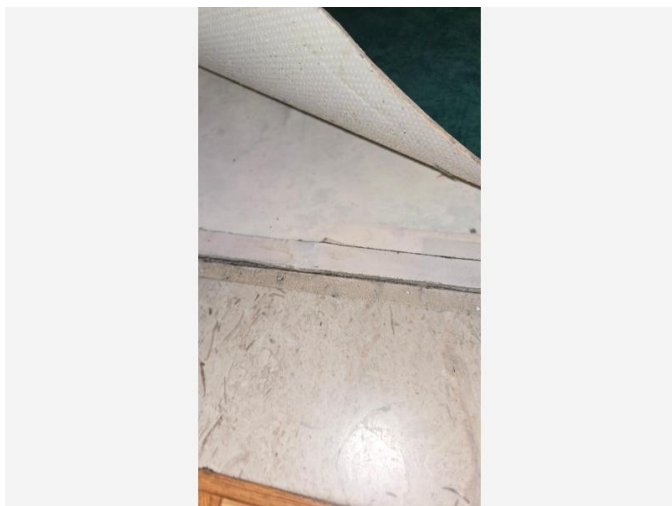
Niet asbestverdachte vloerbekleding

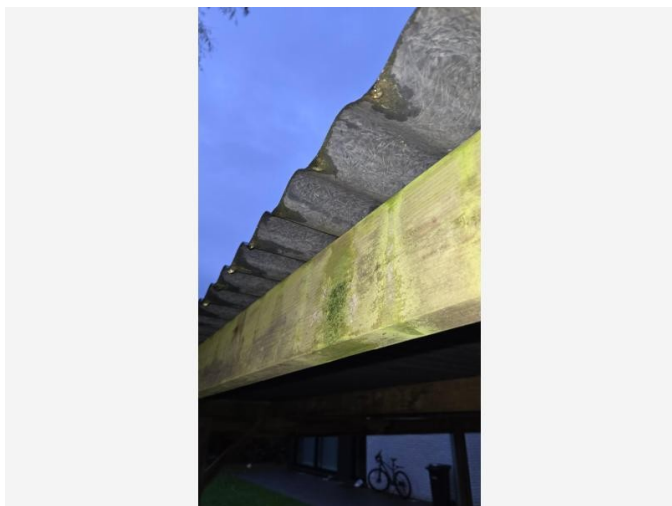
Niet asbestverdachte golfplaten

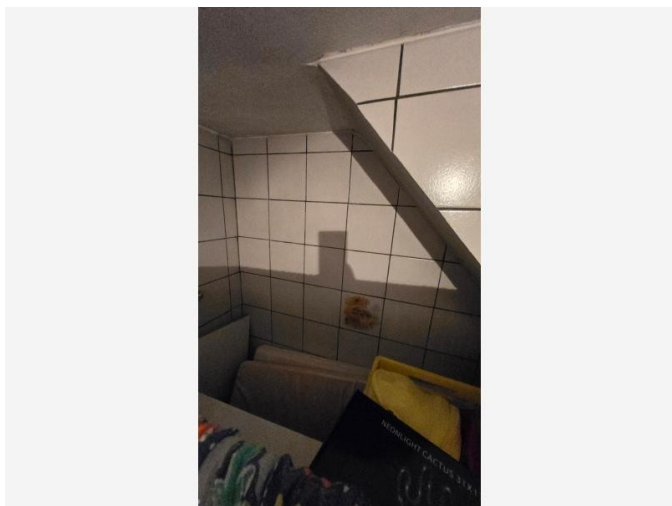
Mogelijks asbestverdachte tegellijm. Bij renovatie is het testen van de lijmlaag aangeraden.

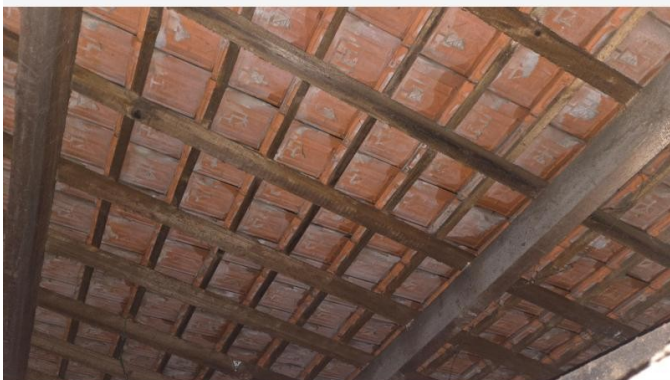
Geen onderdak aanwezig

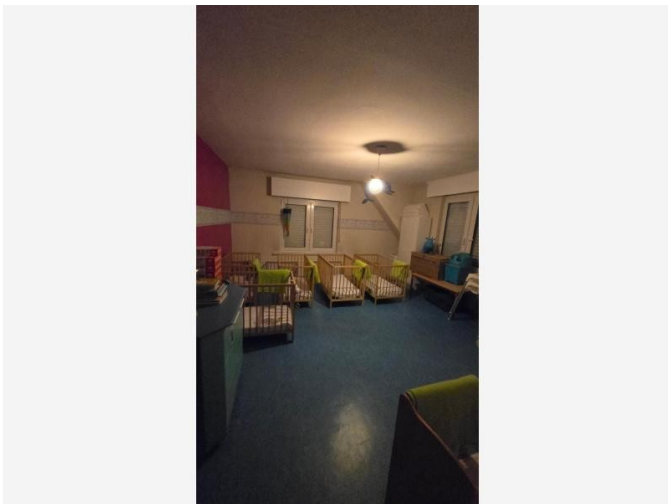
Valse plafonds over de hele woning. Achterliggend pleisterwerk niet waarneembaar.

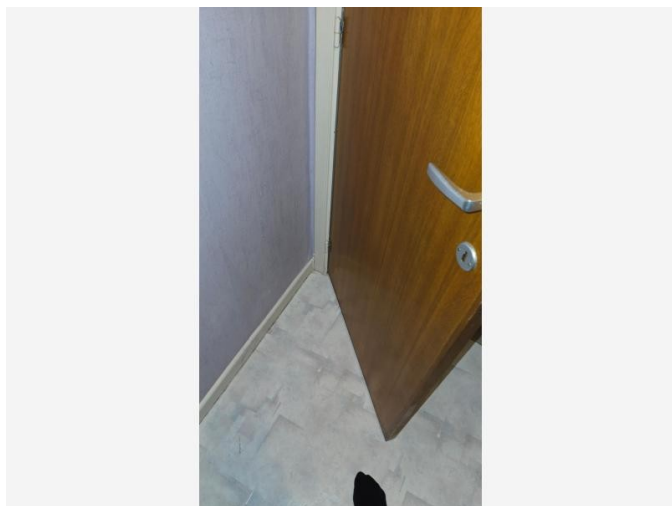
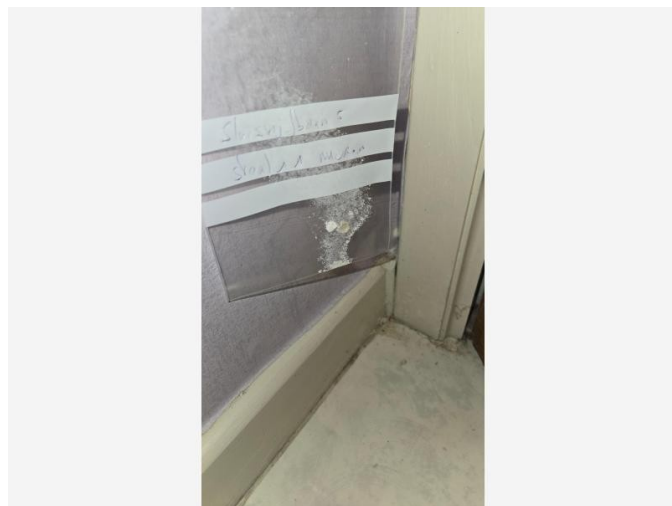
Geen asbest

#	Type	Referentie	Resultaat
7.1	Mengmonster	Staal 1.1 pleister muren	Geen asbest

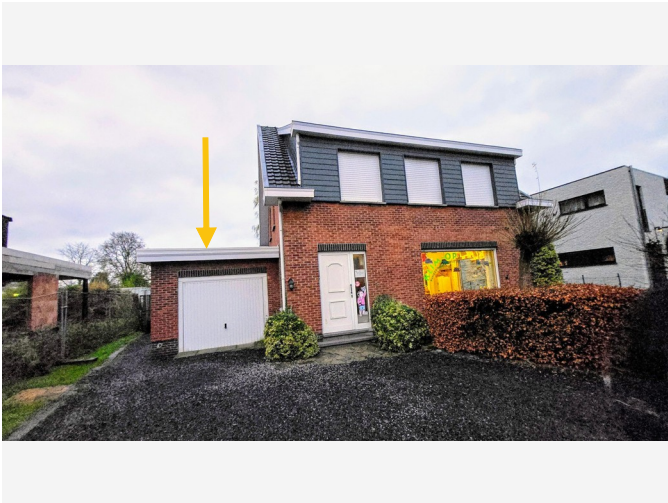
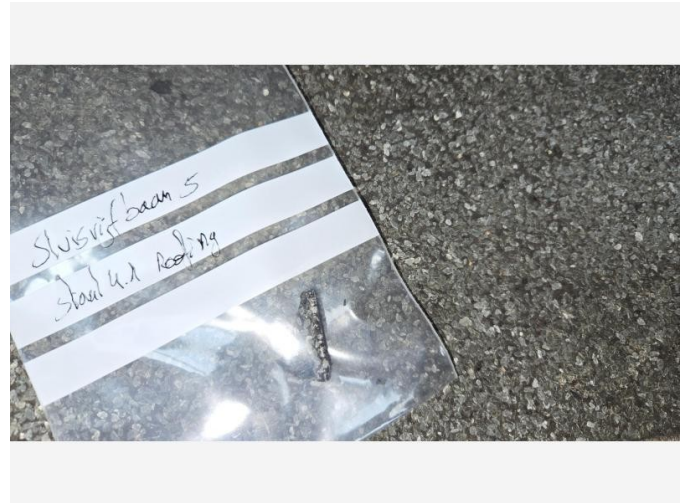
## Fiche 8: Roofing

Geen asbest

#	Type	Referentie	Resultaat
8.1	Puntmonster	Staal 4.1 roofing	Geen asbest

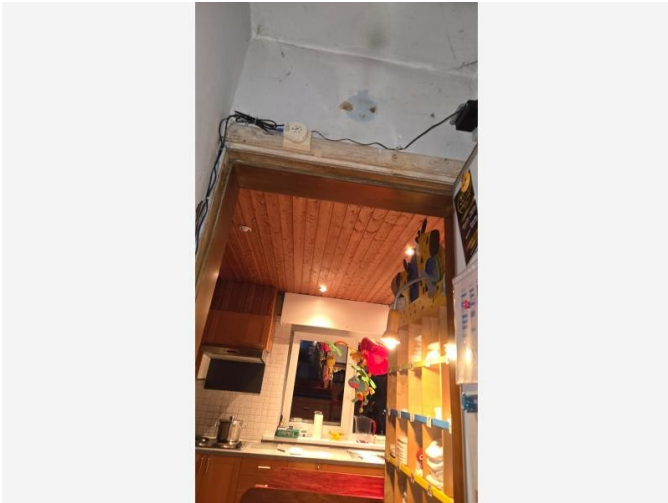
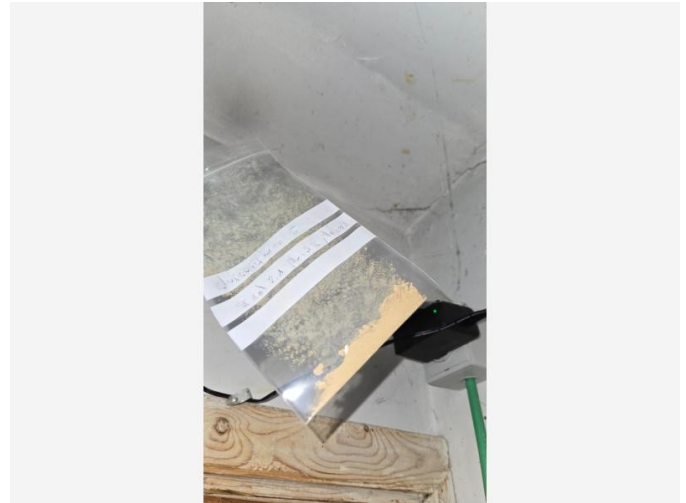
## Fiche 9: Pleister plafond

Geen asbest

#	Type	Referentie	Resultaat
9.1	Mengmonster	Staal 2.2 pleister plafond	Geen asbest

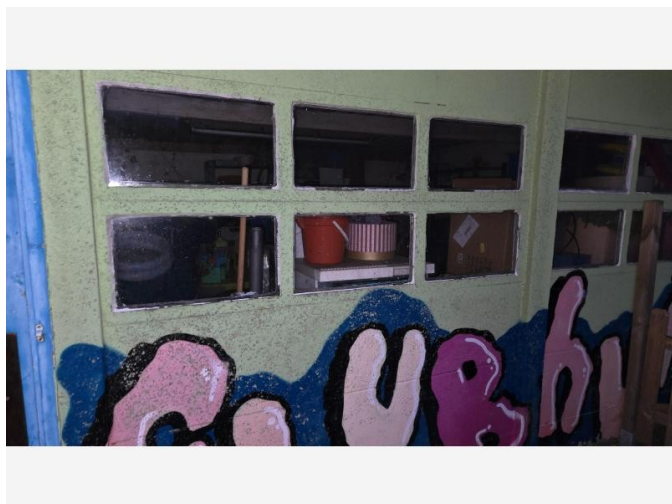
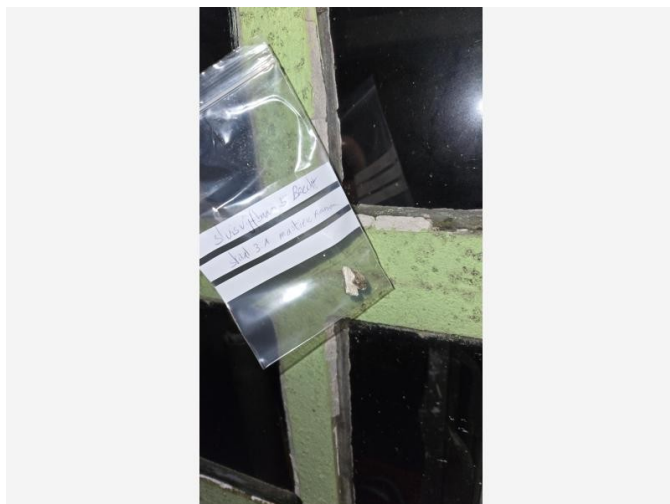
## Fiche 10: Mastiek ramen

Geen asbest

#	Type	Referentie	Resultaat
10.1	Puntmonster	Staal 3.1 mastiek	Geen asbest
