# Asbestinventarisatetest

Wolstraat 43, 2000 Antwerpen

Attestnummer : 20241230-000019.000

**Niet-asbestveilig**

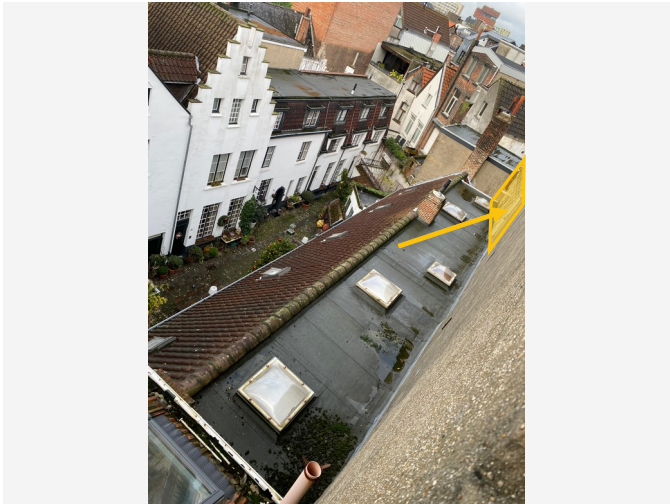
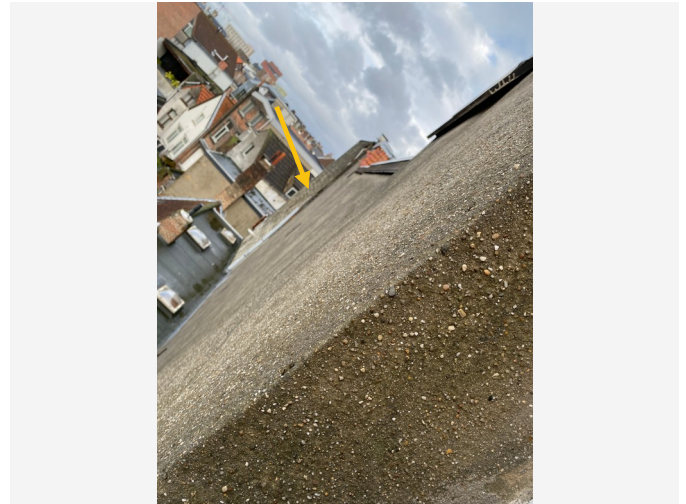
Overzichtsfoto

Detailfoto

| Eindbeoordeling materiaalrisico | Laag materiaalrisico en/of verlaagde kans op vezelvrijgave |

| Gebondenheid | Categorie 1: hechtgebonden in oorsprong |
| Asbestsoort (vezeltype) | Crocidoliet aanwezig |
| Toestand van het materiaal | Licht beschadigd, licht verweerd. Intact calciumsilicaatmateriaal of categorie III 'gebondenheid' |

| Asbestmateriaal | Dak- en gevelbekleding - Lei, shingle |
| Opmerking | <p>Vanaf dak zie ik aan de linkezijgevel achteraan asbest zijgeveleien.<br/>Dezen wateren af op het dak van de bureen.</p> <p>Afmetingen bij bendadering.</p> |

Verwijderen

- Zorg voor een veilig beheer. Vermijd het beschadigen van het asbestmateriaal. Controleer de toestand jaarlijks op wijzigingen.

- Eenvoudige handelingen: mag via doe-het-zelf of door werknemer(s) met opleidingsattest eenvoudige handelingen  
Valt onder eenvoudige handelingen en mag door een doe-het-zelver of door werknemer(s) met opleidingsattest eenvoudige handelingen verwijderd worden mits de nodige bescherming. Afval in een stevige afgesloten plastieken zak mag naar het containerpark gebracht worden (hechte asbest)

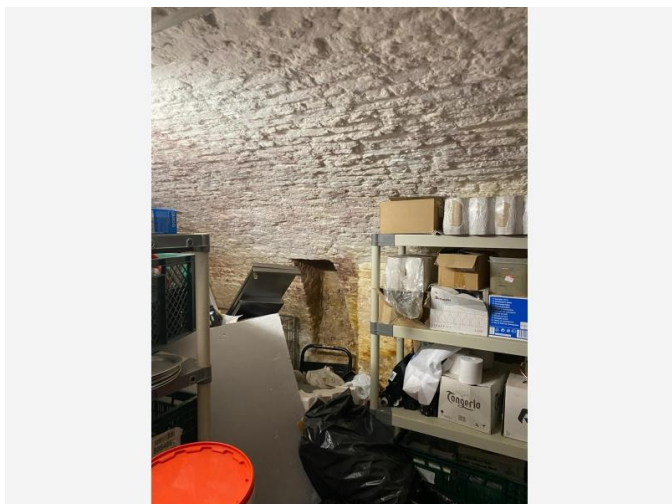
Kelder voor en achter geïnspecteerd en geen asbestverdacht materiaal gevonden. Vloer, muur en plafond in baksteen al of niet geschilderd. Afvoerbuizen in PVC.

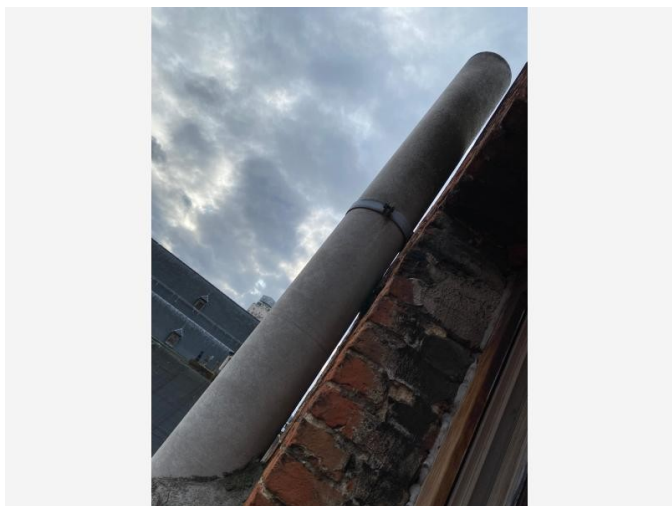
Schouw op het dak is van de naastgelegen kavel en maakt geen deel uit van deze inspectie.

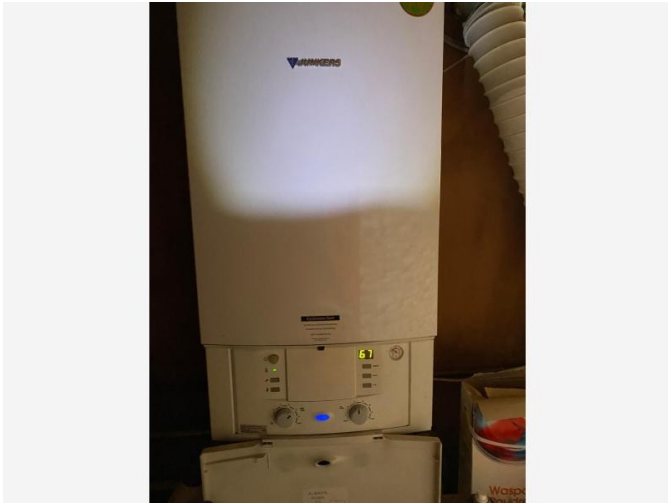
Dateerd van 2013.

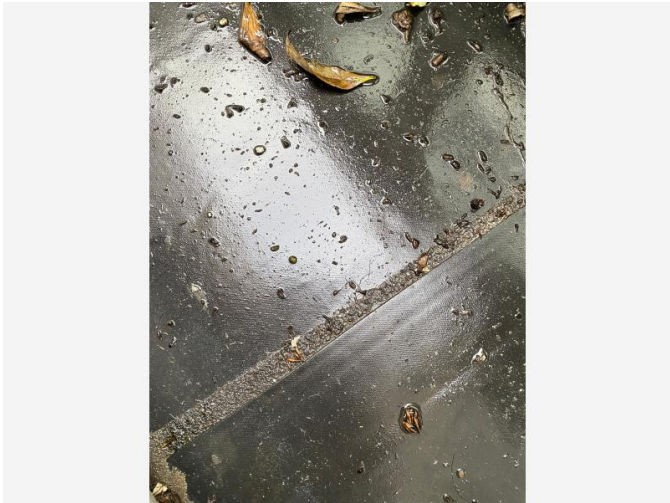
Plat dak op 2de verdieping met lichtkoepel geïnspecteerd. Roofing in kunststof.

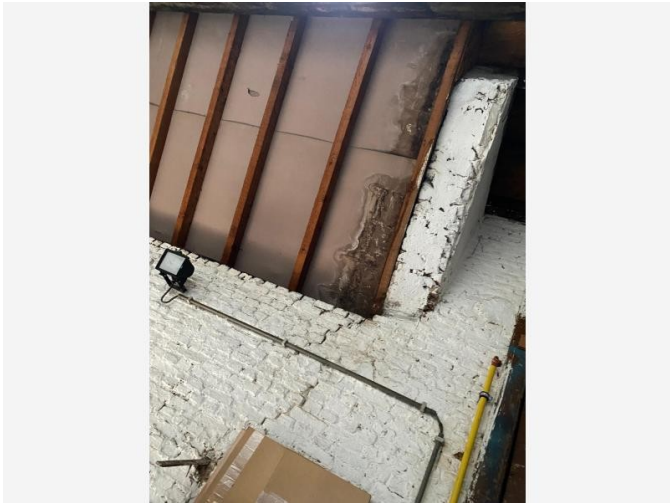
Onderdak in houten panelen.

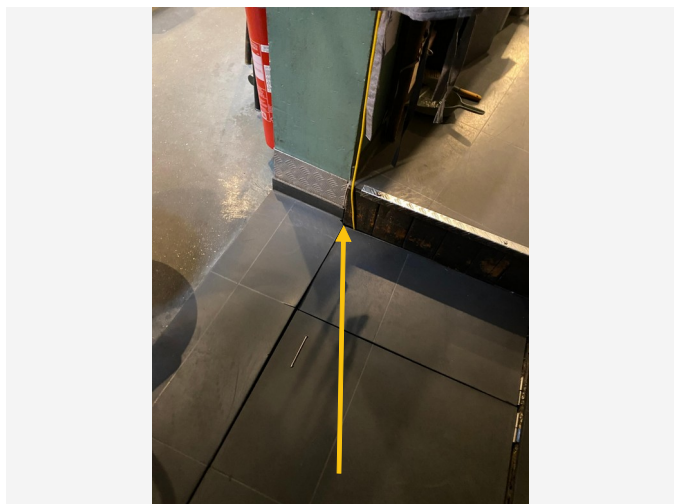
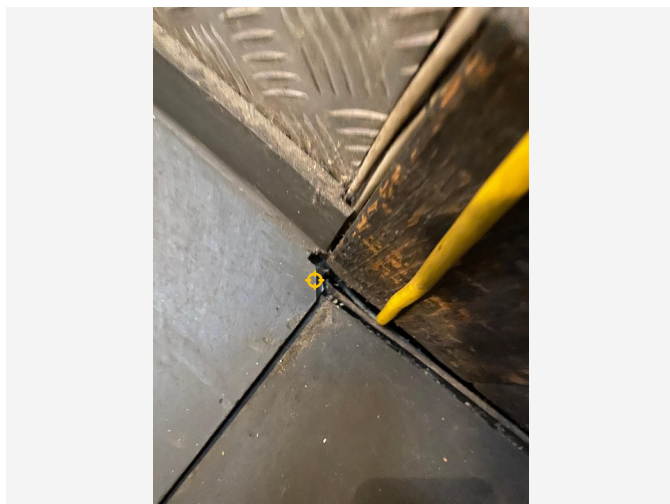
Geen asbest

| Opmerking | Vloerbekleding in de keuken in een soort rubber. De rest van de zaal is gepolierd beton.<br>Afmetingen bij benadering. |

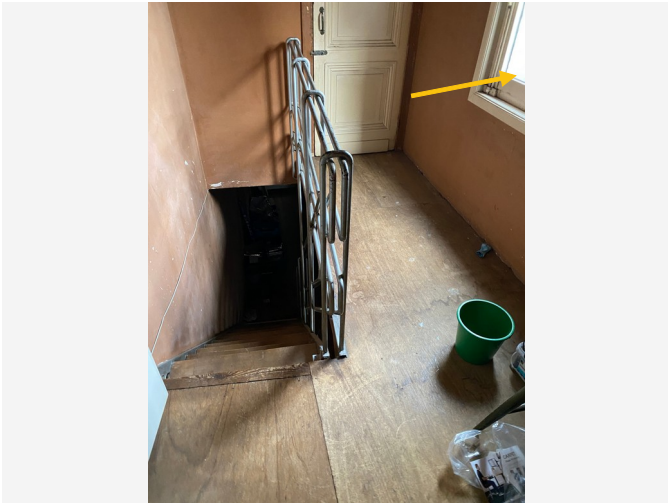
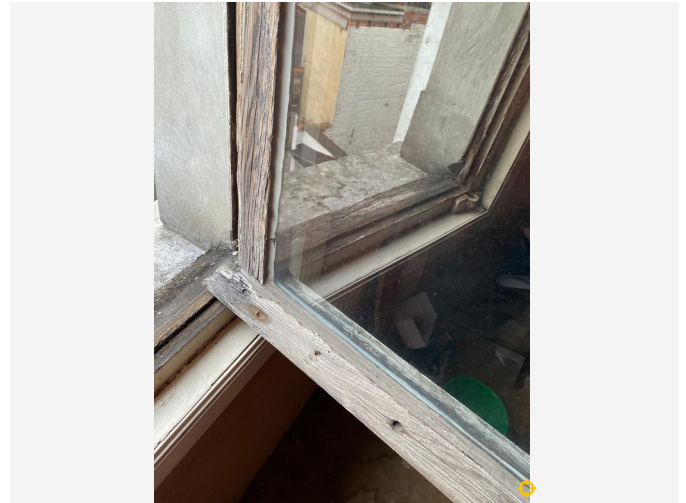
## Fiche 8: Stopverf

Geen asbest

| Opmerking | Staalname raam overloop 3e verdieping |

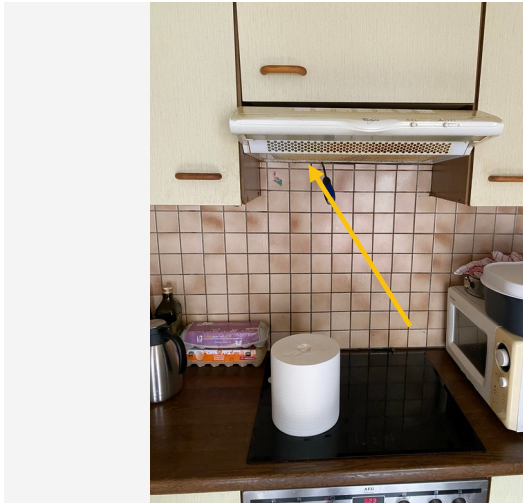
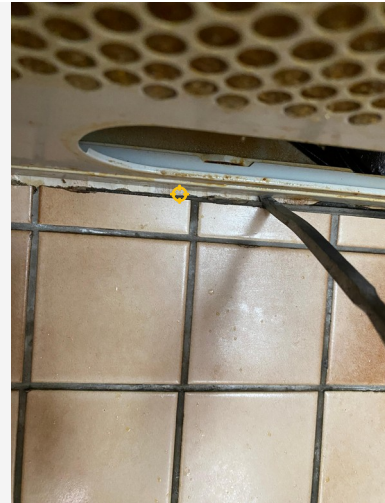
## Fiche 9: Tegellijm

Geen asbest

| Opmerking | Staalname , keuken GV, wc's gelijkvloers, keuken 3de verdieping en badkamer 4de verdieping.<br><br>Afmetingen bij benadering. |

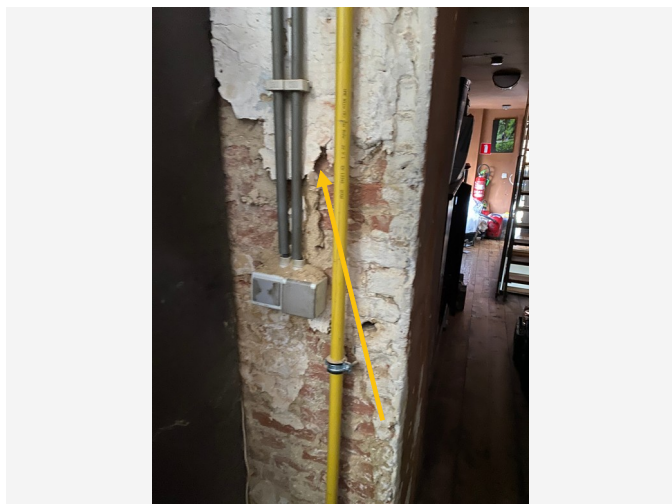
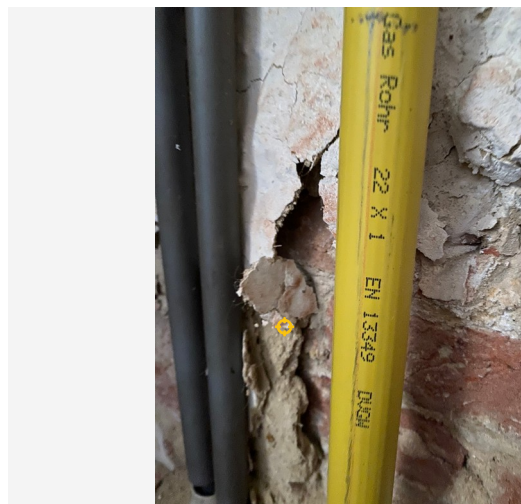
Geen asbest

| Opmerking | Staalname in de keuken, living, overloop en berging. Berging met hoog plafond.<br>Afmetigen bij benadering. |

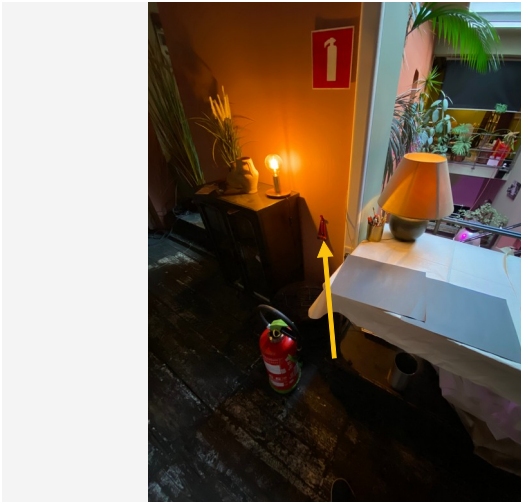
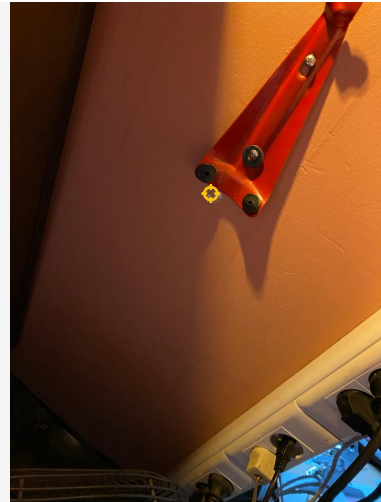
## Fiche 11: Mengstaal bezetting 1ste verdieping + mezzanine

Geen asbest

| Opmerking | <p>Staalname in vergaderruimte, bibliotheek en overloop. Plafond deels in houten balken. Planken vloer. Inspectie tussen verdieping samen genomen met eerste verdieping.</p> <p>Afmetingen bij benadering.</p> |

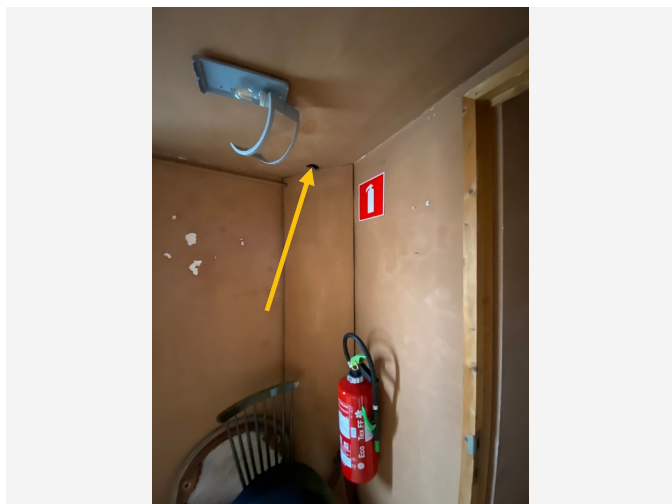
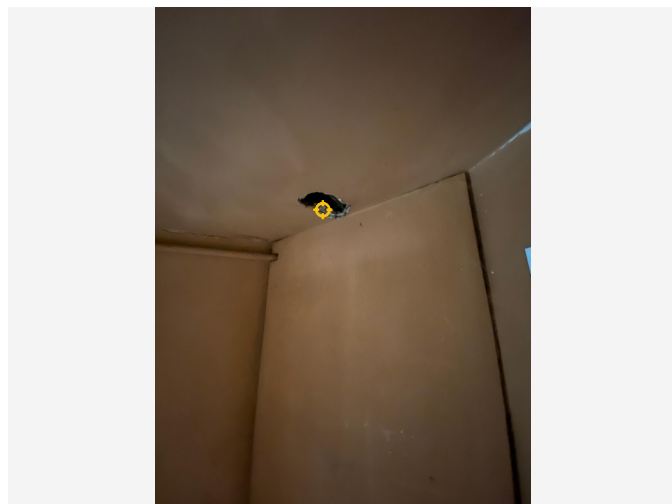
Geen asbest

| Opmerking | Staalname in de wasruimte, slaapkamer en overloop. Muren en plafond in gipsplaat.<br><br>Afmetingen bij benadering. |

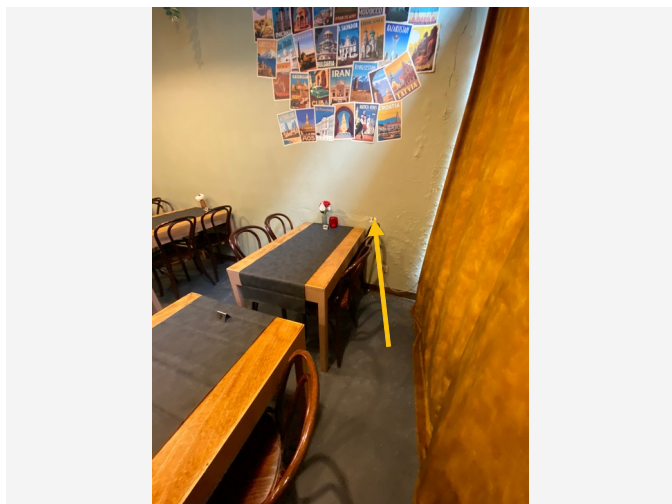
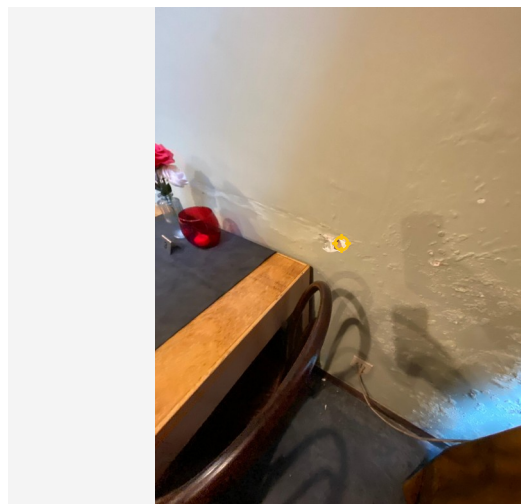
Geen asbest

| Opmerking | <p>Staanname in de zaal vooraan, bar, keuken, berging en zaal achteraan.</p> <p>Hoog plafond (deels in hout) te hoog voor inspectie (+3.2m) laag plafond voorzien van gipsplaten.</p> <p>Afmetingen bij benadering.</p> |
