# Asbestinventarisatetest

Schansstraat 14, 3470 Kortenaken

Attestnummer : 20241029-000502.000

Uitgegeven op : 29.10.2024

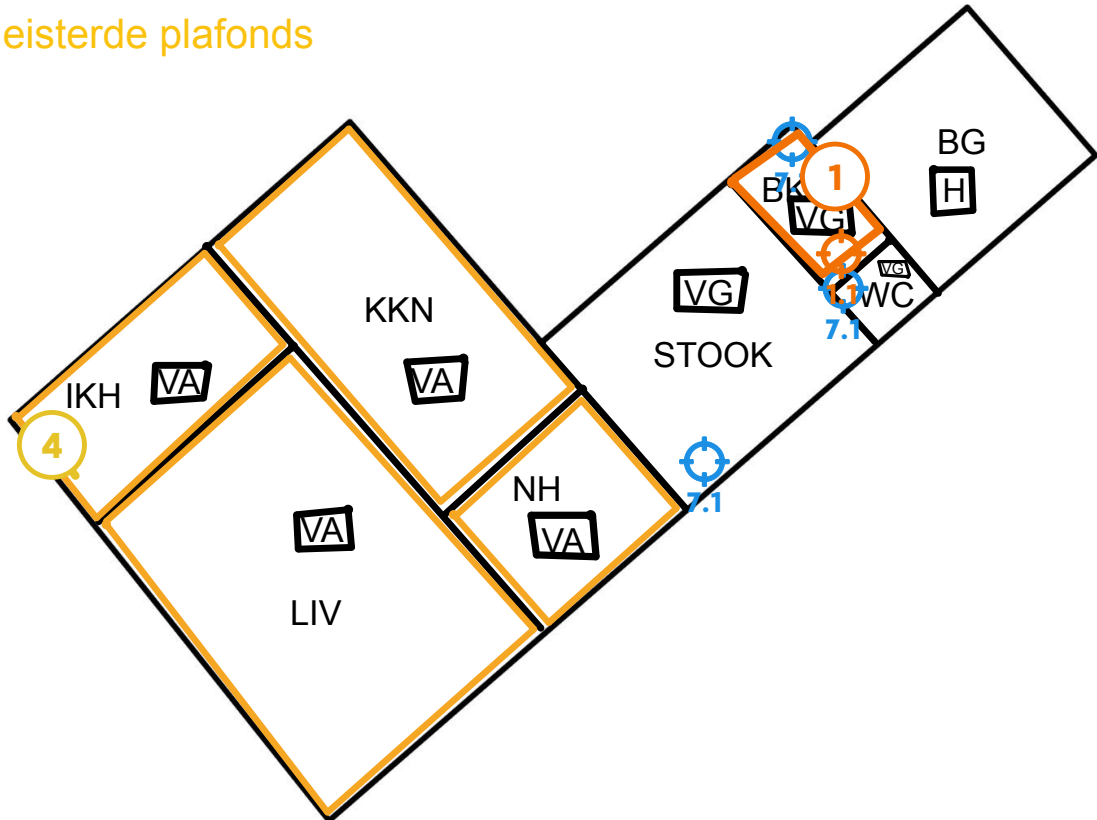
# Plan 1.2: Hoofdgebouw plan gelijkvloers

| Beschrijving | Type | Actie |
|---|---|---|
| 1. Badkamer wandbekleding | Asbestmateriaal | Verwijderen |
| 4. Voordeur paneel | Asbestmateriaal | Zorgvuldig beheren |
| 5. Ontbreken pleisterwerk plafond | Advies | - |
| 7. Pleisterwerk muren | Geen asbest | - |

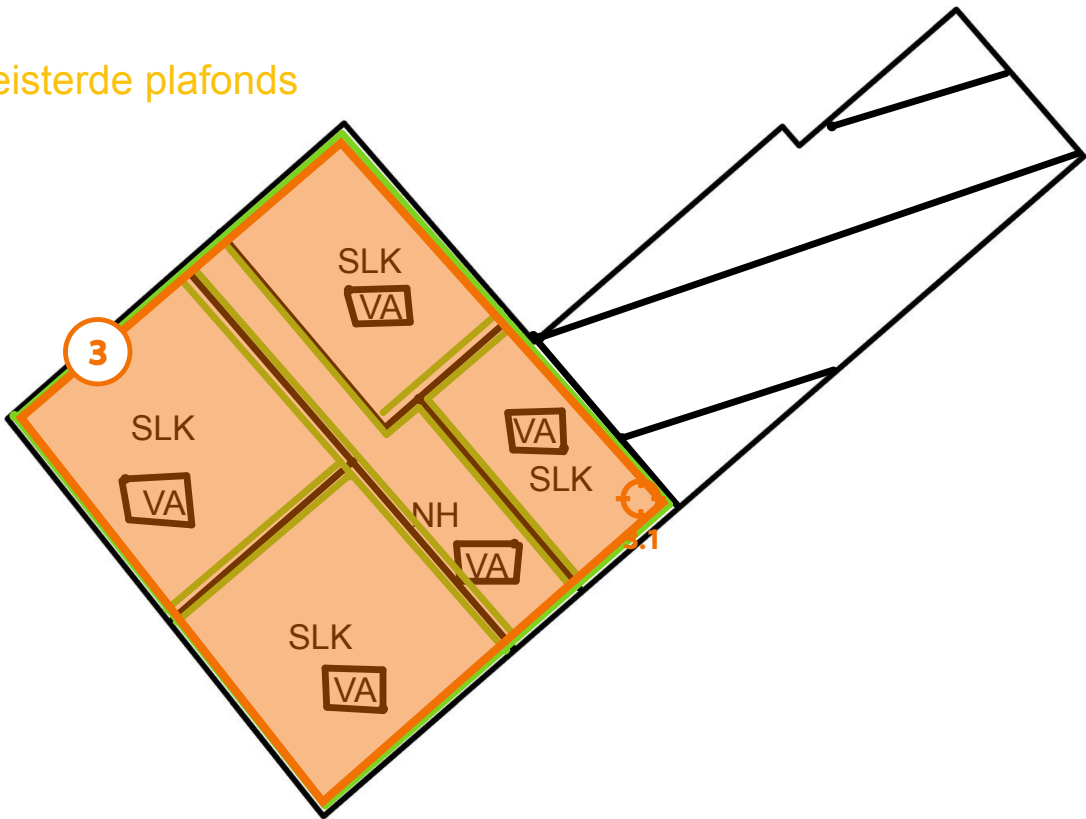
### Plan 1.3: Hoofdgebouw plan 1ste verdieping

| Beschrijving | Type | Actie |
|---|---|---|
| 3. 1ste verdieping vloerzeil | Asbestmateriaal | Verwijderen |
| 5. Ontbreken pleisterwerk plafond | Advies | - |

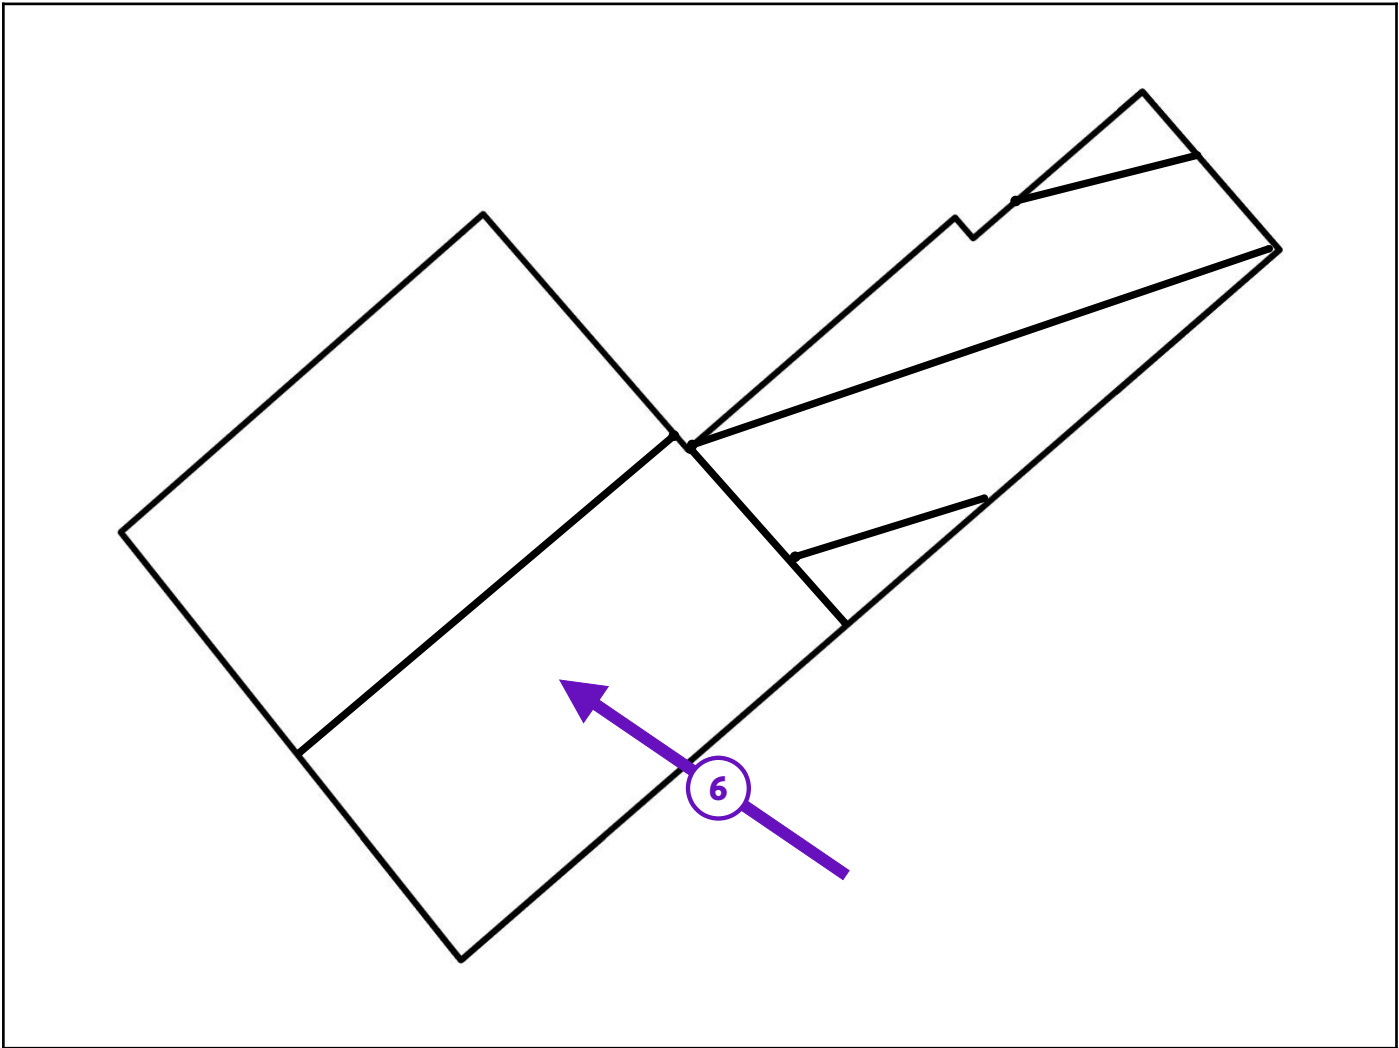
# Plan 1.4: Hoofdgebouw plan zolder

| Beschrijving | Type | Actie |
|---|---|---|
| 6. Geen onderdak | Advies | - |

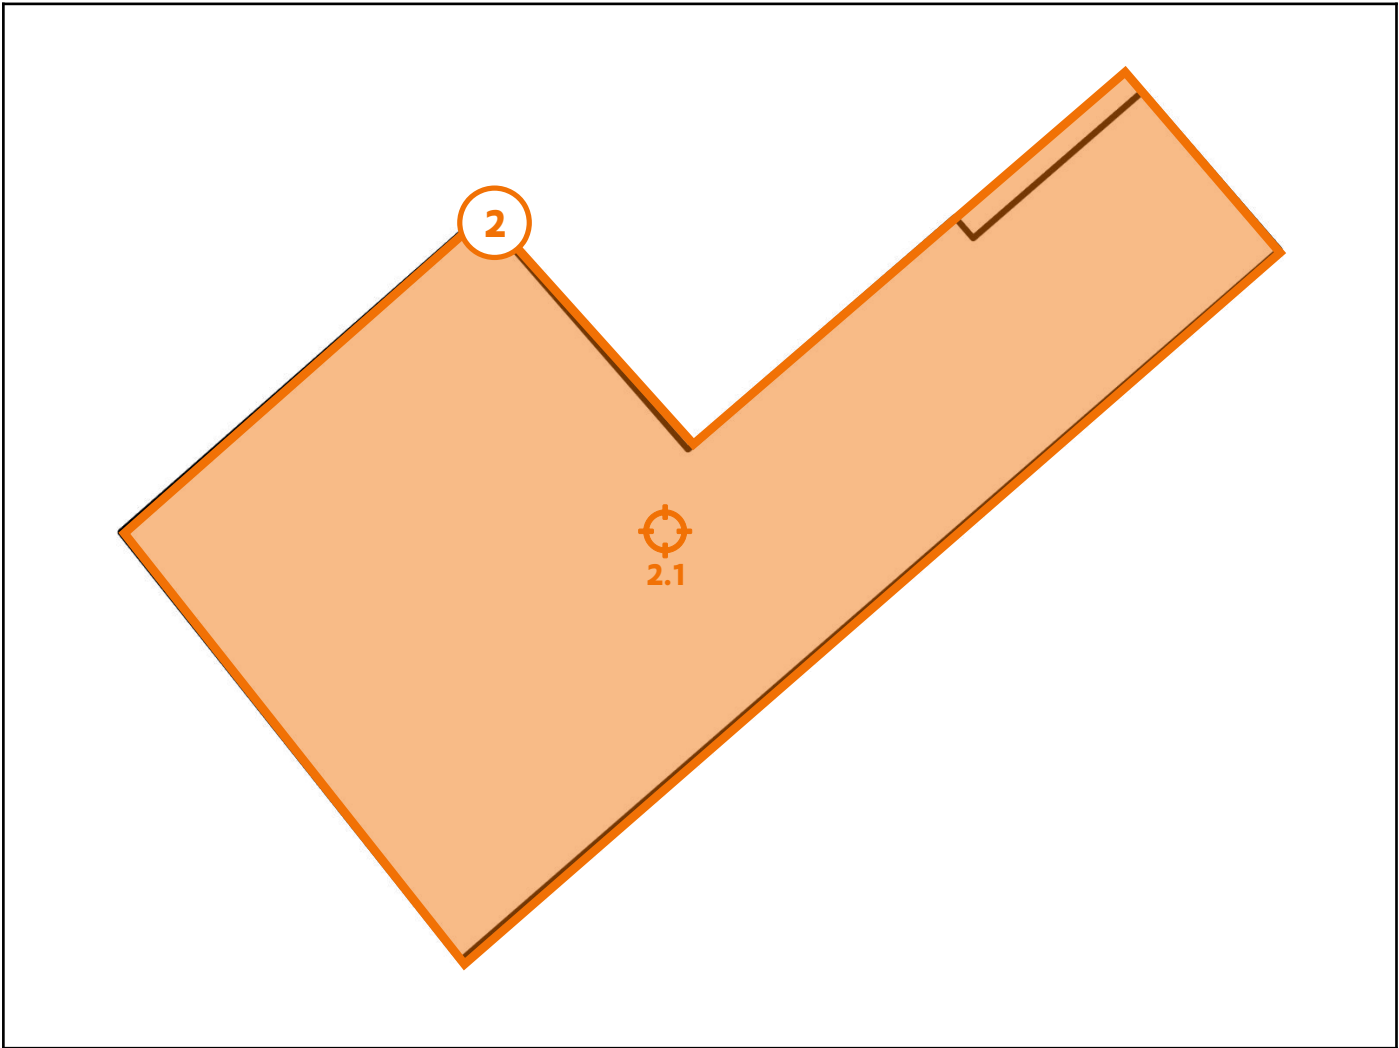
# Plan 1.5: Hoofdgebouw plan daken

| Beschrijving | Type | Actie |
|---|---|---|
| 2. Hoofddak/bijgebouwen golfplaat | Asbestmateriaal | <a href="#">Verwijderen</a> |

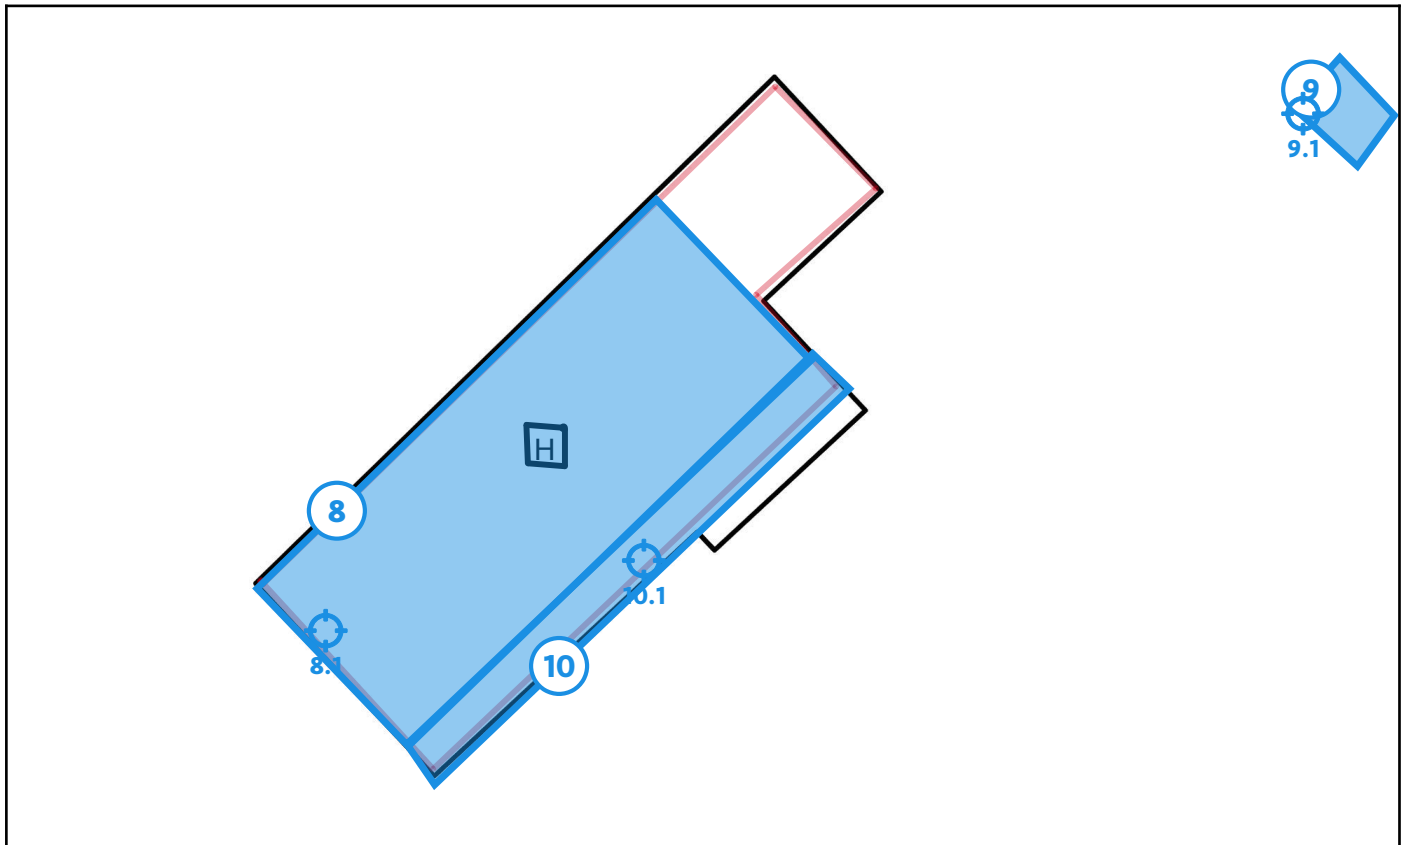
## Plan 2.1: Bijgebouw plan

| Beschrijving | Type | Actie |
|---|---|---|
| 8. Bijgebouw golfplaten | Geen asbest | - |
| 9. Tuin compostbak | Geen asbest | - |
| 10. Bijgebouw roofing | Geen asbest | - |

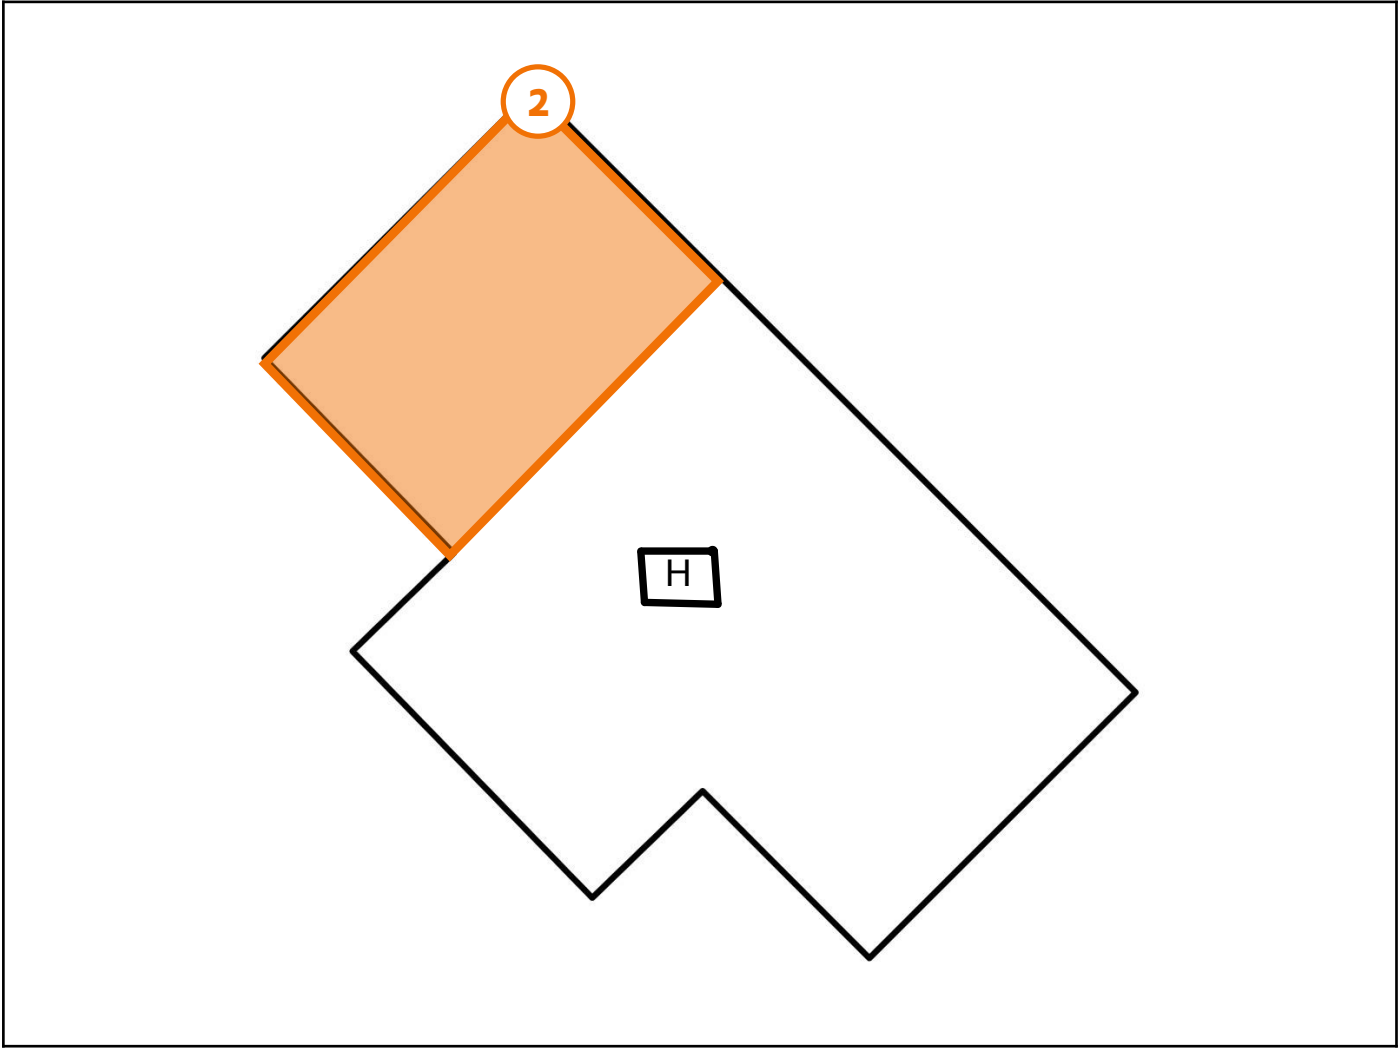
### Plan 3.1: Bijgebouw plan

| Beschrijving | Type | Actie |
|---|---|---|
| 2. Hoofddak/bijgebouwen golfplaat | Asbestmateriaal | Verwijderen |

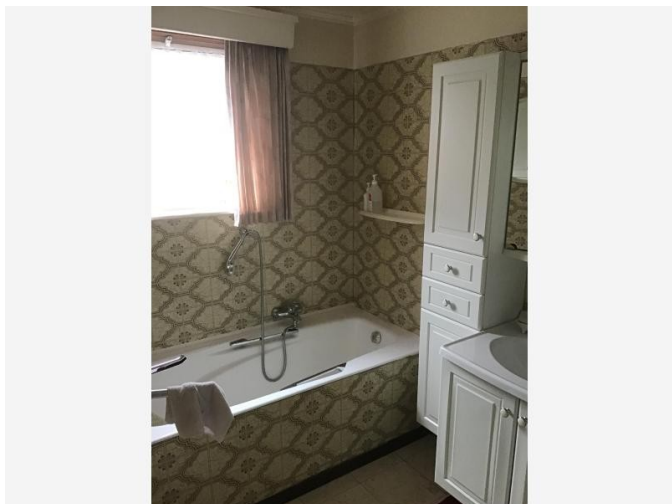
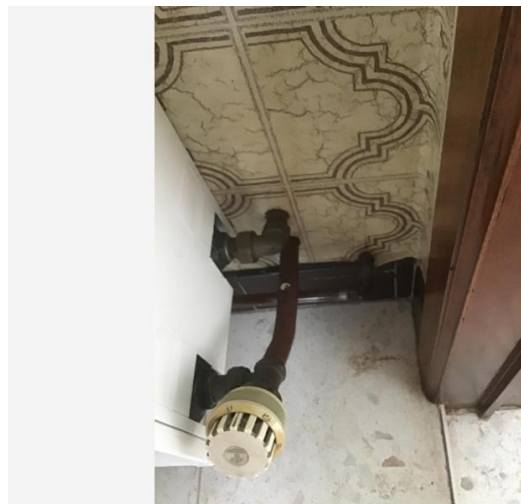
Het asbestmateriaal valt onder de mijlpaal van 2034.

Verwijderen

| Eindbeoordeling materiaalrisico | Verhoogd materiaalrisico en/of verhoogde kans op vezelvrijgave |

| Gebondenheid | Categorie 2: niet-hechtgebonden met matrix |
| Asbestsoort (vezeltype) | Alleen chrysotiel |
| Asbestconcentratie | Hoog (>= 50%) |
| Afschermingsgraad van het gehele materiaal | Geheel of deels (ook) vrij aan binnenluchtstromen |
| Toestand van het materiaal | Licht beschadigd, licht verweerd. Intact calciumsilicaatmateriaal of categorie III 'gebondenheid' |

| # | Type | Referentie | Resultaat |
|---|---|---|---|
| 1.1 | Puntmonster | MM04 | Chrysotiel |

| Beschrijving | Badkamer wandbekleding |
| Asbestmateriaal | Prefab - afwerking - Vloerzeil |
| Hoeveelheid (oppervlakte - aantal) | • 20,00 m <sup>2</sup> - 1 stuk |

- Zorg voor een veilig beheer. Vermijd het beschadigen van het asbestmateriaal. Controleer de toestand jaarlijks op wijzigingen.
- Verwijder dit asbestmateriaal zo snel mogelijk. Volg de toestand goed op.

- Hermetische zone (erkend asbestverwijderaar)  
Het verwijderen van het vloerzeil moet gebeuren door bedrijven erkend voor werken van afbraak of verwijdering van asbest en/of materialen die asbest bevatten.

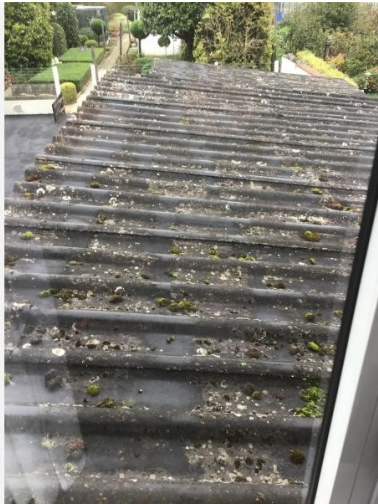
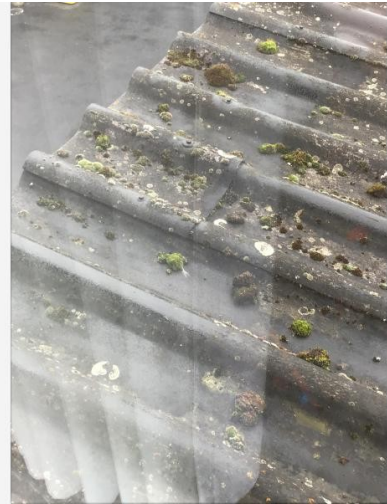
Het asbestmateriaal valt onder de mijlpaal van 2034.

Verwijderen

| Eindbeoordeling materiaalrisico | Verhoogd materiaalrisico en/of verhoogde kans op vezelvrijgave |

| Gebondenheid | Categorie 1: hechtgebonden in oorsprong |
| Asbestsoort (vezeltype) | Alleen chrysotiel |
| Asbestconcentratie | Laag (< 50%) |
| Afschermingsgraad van het gehele materiaal | Geheel of deels (ook) vrij aan de binnenlucht |
| Toestand van het materiaal | Matig beschadigd, matig verweerd |

| # | Type | Referentie | Resultaat |
|---|---|---|---|
| 2.1 | Puntmonster | MM03 | Chrysotiel |

| Beschrijving | Hoofddak/bijgebouwen golfplaat |
| Asbestmateriaal | Dak- en gevelbekleding - Golfplaat |
| Hoeveelheid (oppervlakte - aantal) | <ul style="list-style-type: none"><li>• 150,00 m<sup>2</sup> - 1 stuk</li></ul> |

- Zorg voor een veilig beheer. Vermijd het beschadigen van het asbestmateriaal. Controleer de toestand jaarlijks op wijzigingen.
- Verwijder dit asbestmateriaal zo snel mogelijk. Volg de toestand goed op.
- Hemelwater dat afspoelt van asbestcement daken of gevels kan asbestdeeltjes bevatten. Gebruik het enkel voor gesloten circuits (bv. spoelen toiletten). Reinig na het vervangen van het dak of de gevel de dakgoten en regenwaterput of -ton om asbesthoudend sediment of slib te verwijderen

- Eenvoudige handelingen: mag via doe-het-zelf of door werknemer(s) met opleidingsattest eenvoudige handelingen  
Voor asbesthoudende golfplaten voorziet de wet geen verplichting om deze asbestverdachte toepassing te laten verwijderen door een firma met een opleidingsattest eenvoudige handelingen. U mag, in principe, ongeacht beschadigingen of vrije asbestvezels, deze asbesttoepassing zelf verwijderen met inachtneming van de nodige veiligheidsmaatregelen om uzelf en uw omgeving te beschermen. Een beschadigde asbesttoepassing in slechte staat kan makkelijk verder breken of vergruizen. Er komen dan schadelijke asbestvezels vrij die ingeademd kunnen worden.

De verwijdering van het materiaal moet met de nodige zorg en veiligheidsvoorzieningen gebeuren.

1. golfplaten mogen niet breken of beschadigd worden (nooit gooien of breken)
2. besproei de golfplaten met speciaal fixeermiddel op de bevestigingspunten
3. bevestigingsnagel golfplaat losmaken d.m.v. klauwhamer met blokje hout eronder  
om beschadiging te vermijden, bij schroef voorzichtig uitdraaien zonder beschadiging
4. golfplaten één voor één losmaken
5. golfplaten één voor één voorzichtig stapelen in een asbestafvalzak (niet breken)
6. met het asbestafval kunt u terecht op het recyclagepark of bij een geregistreerde  
asbestinzamelaar

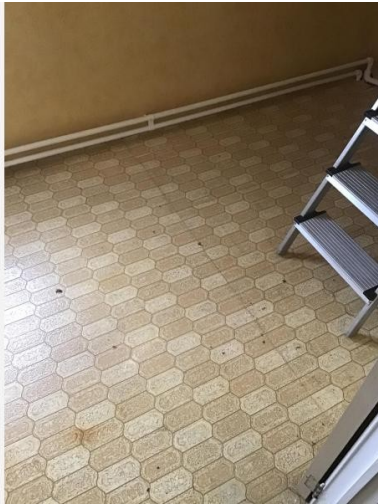
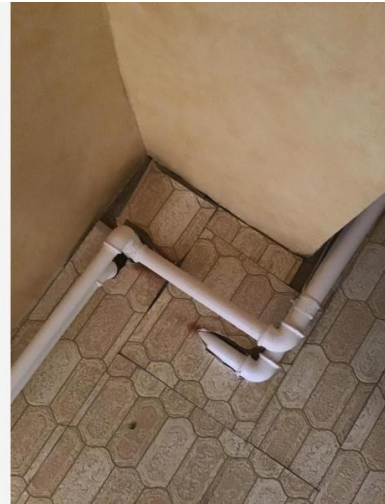
Het asbestmateriaal valt onder de mijlpaal van 2034.

Verwijderen

| Eindbeoordeling materiaalrisico | Verhoogd materiaalrisico en/of verhoogde kans op vezelvrijgave |

| Gebondenheid | Categorie 2: niet-hechtgebonden met matrix |
| Asbestsoort (vezeltype) | Alleen chrysotiel |
| Asbestconcentratie | Hoog (>= 50%) |
| Afschermingsgraad van het gehele materiaal | Geheel of deels (ook) vrij aan binnenluchtstromen |
| Toestand van het materiaal | Licht beschadigd, licht verweerd. Intact calciumsilicaatmateriaal of categorie III 'gebondenheid' |

| # | Type | Referentie | Resultaat |
|---|---|---|---|
| 3.1 | Puntmonster | MM02 | Chrysotiel |

| Beschrijving | 1ste verdieping vloerzeil |
| Asbestmateriaal | Prefab - afwerking - Vloerzeil |
| Hoeveelheid (oppervlakte - aantal) | • 75,00 m <sup>2</sup> - 1 stuk |

- Zorg voor een veilig beheer. Vermijd het beschadigen van het asbestmateriaal. Controleer de toestand jaarlijks op wijzigingen.
- Verwijder dit asbestmateriaal zo snel mogelijk. Volg de toestand goed op.

- Hermetische zone (erkend asbestverwijderaar)  
Het verwijderen van het vloerzeil moet gebeuren door bedrijven erkend voor werken van afbraak of verwijdering van asbest en/of materialen die asbest bevatten.

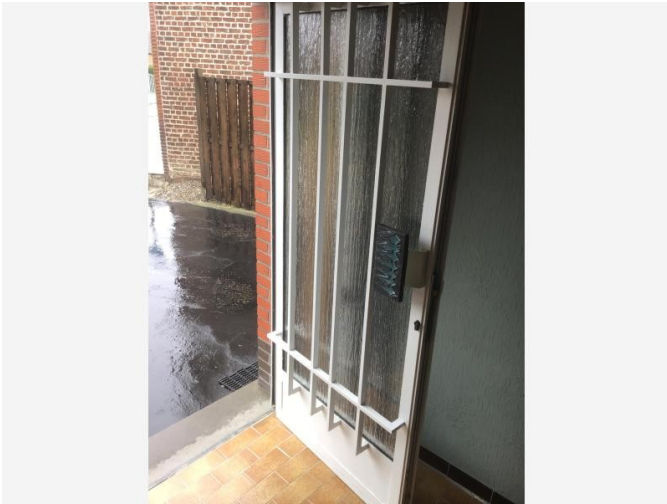
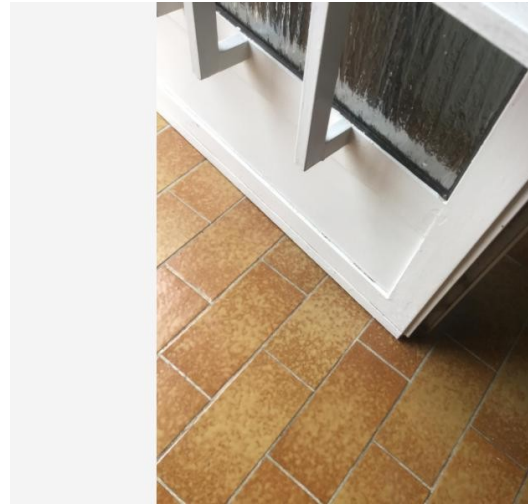
Het asbestmateriaal valt onder de mijlpaal van 2040.

Zorgvuldig beheren

| Eindbeoordeling materiaalrisico | Laag materiaalrisico en/of verlaagde kans op vezelvrijgave |

| Gebondenheid | Categorie 1: hechtgebonden in oorsprong |
| Asbestsoort (vezeltype) | Crocidoliet aanwezig |
| Asbestconcentratie | Laag (< 50%) |
| Afschermingsgraad van het gehele materiaal | Niet stootvaste afscherming |
| Toestand van het materiaal | Matig beschadigd, matig verweerd |

| Beschrijving | Voordeur paneel |
| Asbestmateriaal | Plaat, paneel, tablet - Geëmailleerd, type Glasal |
| Hoeveelheid (oppervlakte - dikte - aantal) | • 0,20 m <sup>2</sup> - 0,80 cm - 1 stuk |

- Zorg voor een veilig beheer. Vermijd het beschadigen van het asbestmateriaal. Controleer de toestand jaarlijks op wijzigingen.

- Eenvoudige handelingen: mag via doe-het-zelf of door werknemer(s) met opleidingsattest eenvoudige handelingen  
Voor hechtgebonden asbestverdachte materialen voorziet de wet geen verplichting om deze asbestverdachte toepassing te laten verwijderen door een firma met een opleidingsattest eenvoudige handelingen. U mag, in principe, deze asbesttoepassing indien het asbestverdachte materiaal volledig intact is en er geen vrije asbestvezels zichtbaar zijn zelf verwijderen met in achtneming van de nodige veiligheidsmaatregelen om uzelf en uw omgeving te beschermen. Tijdens het verwijderen van de asbesttoepassing moet het materiaal intact blijven.

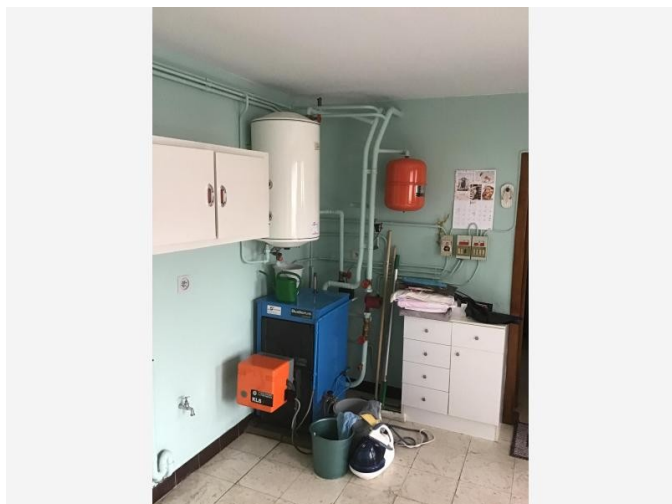
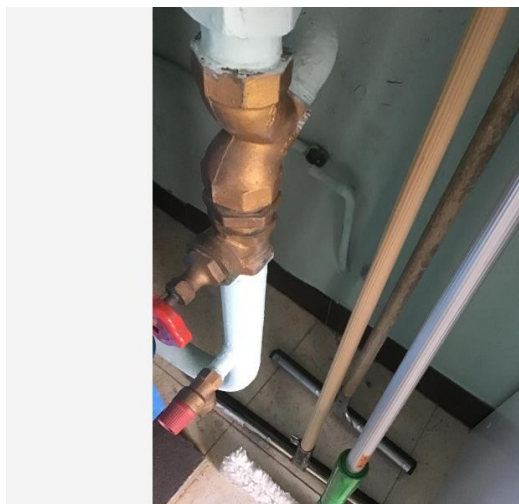
## Fiche 7: Pleisterwerk muren

Geen asbest

| # | Type | Referentie | Resultaat |
|---|---|---|---|
| 7.1 | Mengmonster | MM01 | Geen asbest |

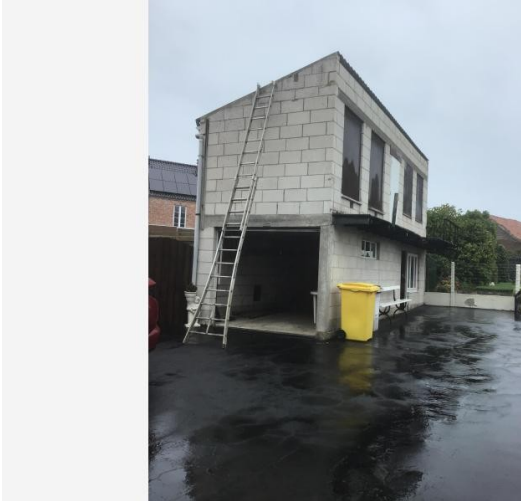
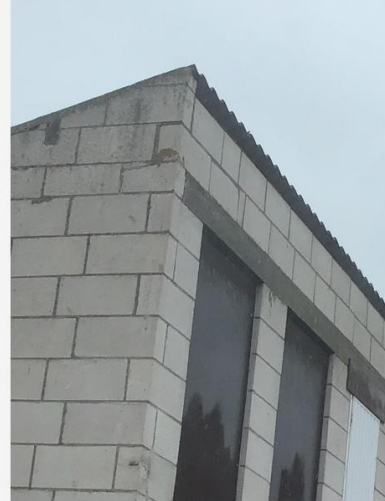
## Fiche 8: Bijgebouw golfplaten

Geen asbest

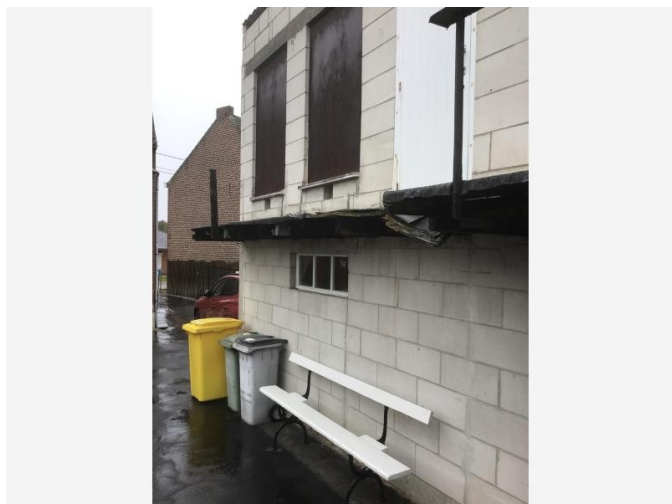
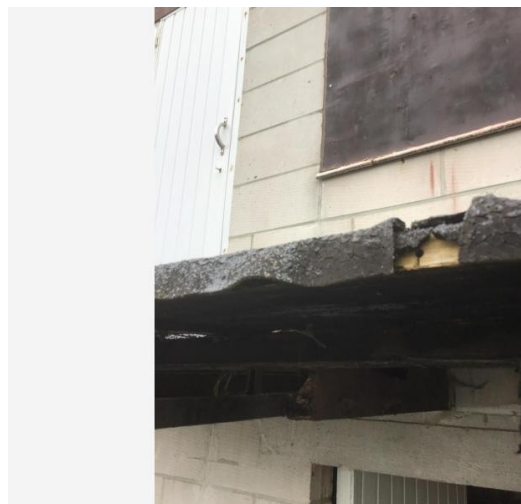
## Fiche 10: Bijgebouw roofing

Geen asbest
