# Asbestinventarisatetest

Mechelsesteenweg 191, 2220 Heist-op-den-Berg

Attestnummer : 20241201-000098.000

Uitgegeven op : 01.12.2024

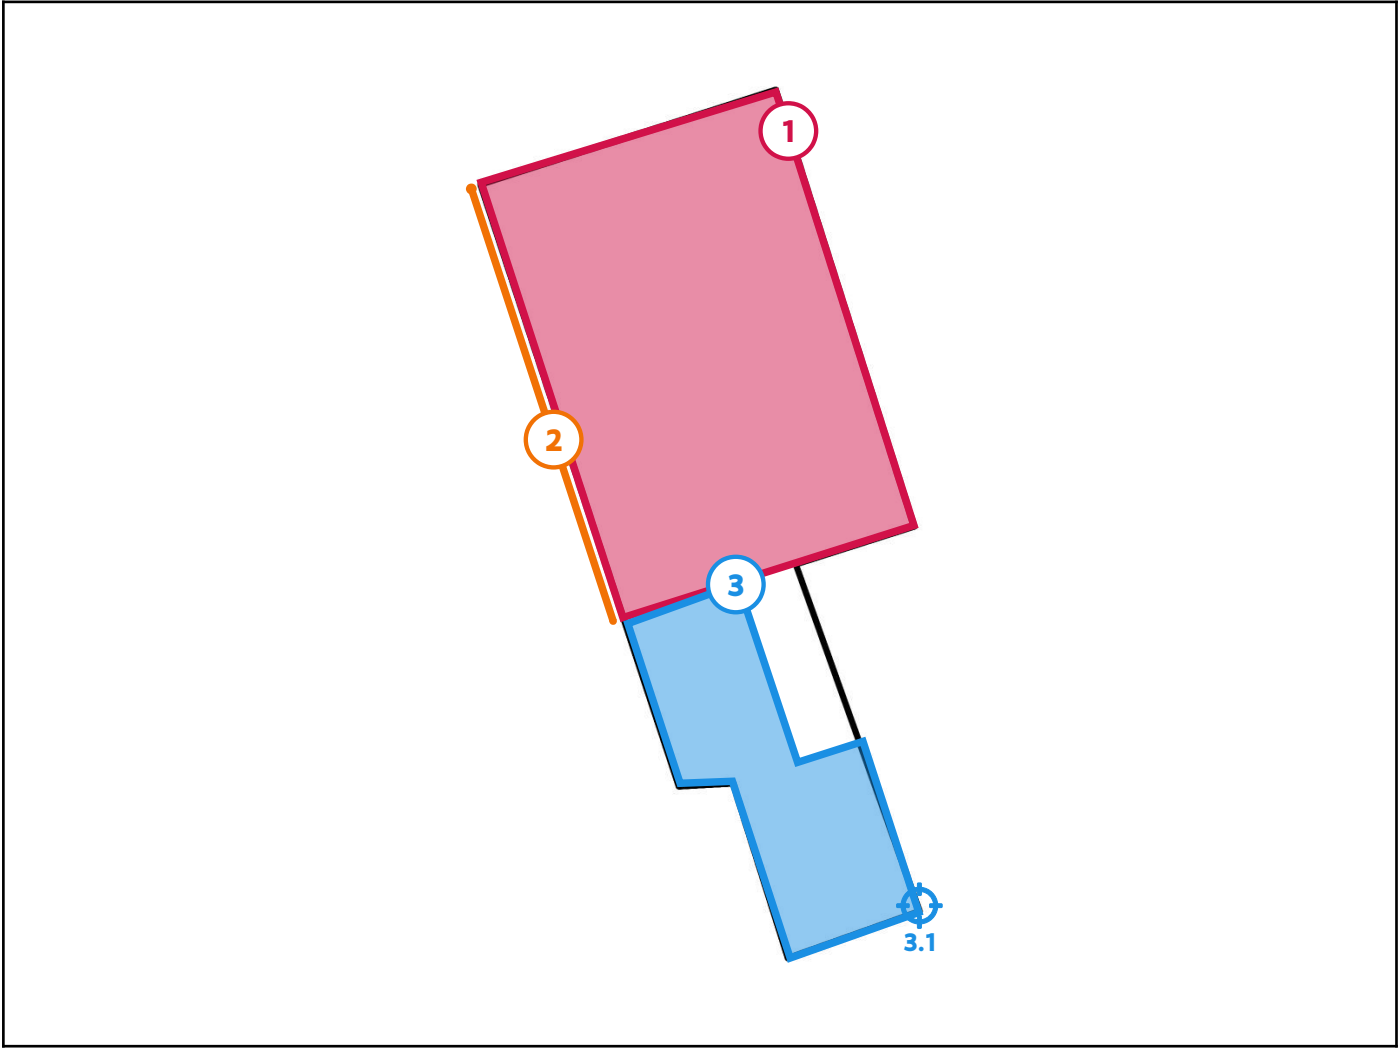
# Plan 1.8: Dakplan

| Beschrijving | Type | Actie |
|---|---|---|
| 1. Leien dak | Asbestmateriaal | Dringend verwijderen |
| 2. Leien zijgevel | Asbestmateriaal | Verwijderen |
| 3. Roofing | Geen asbest | - |

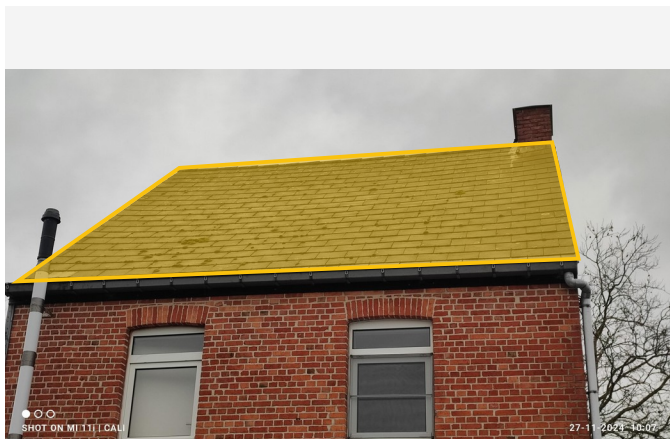
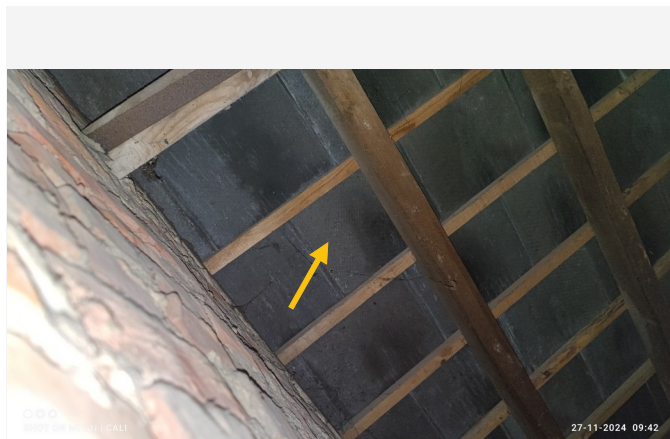
| Eindbeoordeling materiaalrisico | Hoog materiaalrisico en/of hoge kans op vezelvrijgave |

| Gebondenheid | Categorie 1: hechtgebonden in oorsprong |
| Asbestsoort (vezeltype) | Crocidoliet aanwezig |
| Asbestconcentratie | Laag (< 50%) |
| Afschermingsgraad van het gehele materiaal | Geheel of deels (ook) vrij aan de binnenlucht |
| Toestand van het materiaal | Matig beschadigd, matig verweerd |

| Beschrijving | Leien dak |
| Asbestmateriaal | Dak- en gevelbekleding - Lei, shingle |

**Dringend verwijderen**

- Zorg voor een veilig beheer. Vermijd het beschadigen van het asbestmateriaal. Controleer de toestand jaarlijks op wijzigingen.

- Eenvoudige handelingen: enkel door erkend asbestverwijderaar  
Het verwijderen van de leien is geen eenvoudige taak en kan niet door een doe-het-zelver worden uitgevoerd zonder het risico op beschadiging van de buizen en blootstelling aan vrijkomende asbestvezels.

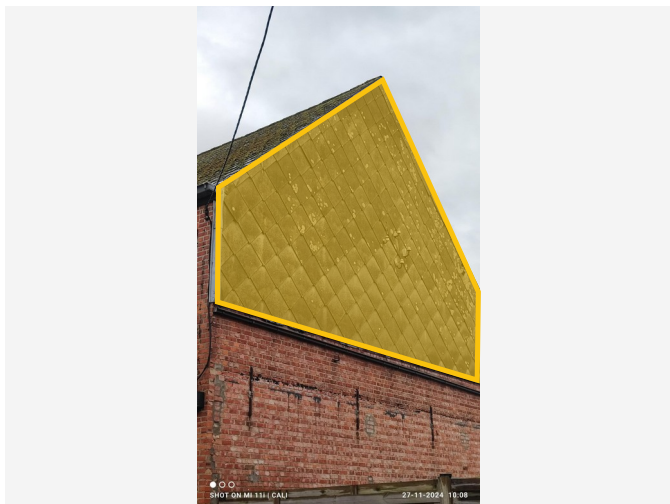
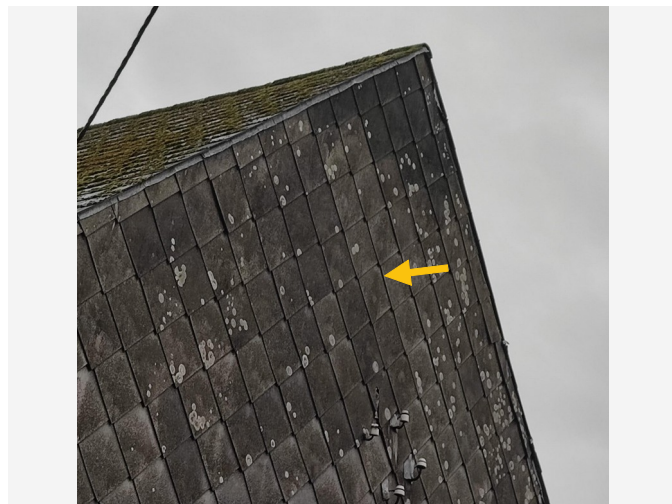
| Eindbeoordeling materiaalrisico | Verhoogd materiaalrisico en/of verhoogde kans op vezelvrijgave |

| Gebondenheid | Categorie 1: hechtgebonden in oorsprong |
| Asbestsoort (vezeltype) | Crocidoliet aanwezig |
| Asbestconcentratie | Laag (< 50%) |
| Afschermingsgraad van het gehele materiaal | Geheel of deels vrij aan de buitenlucht |
| Toestand van het materiaal | Matig beschadigd, matig verweerd |

| Beschrijving | Leien zijgevel |
| Asbestmateriaal | Dak- en gevelbekleding - Lei, shingle |

Verwijderen

- Zorg voor een veilig beheer. Vermijd het beschadigen van het asbestmateriaal. Controleer de toestand jaarlijks op wijzigingen.

- Eenvoudige handelingen: enkel door erkend asbestverwijderaar  
Het verwijderen van deze leien is geen eenvoudige taak en kan niet door een doe-het-zelver worden uitgevoerd zonder het risico op beschadiging van de buizen en blootstelling aan vrijkomende asbestvezels.

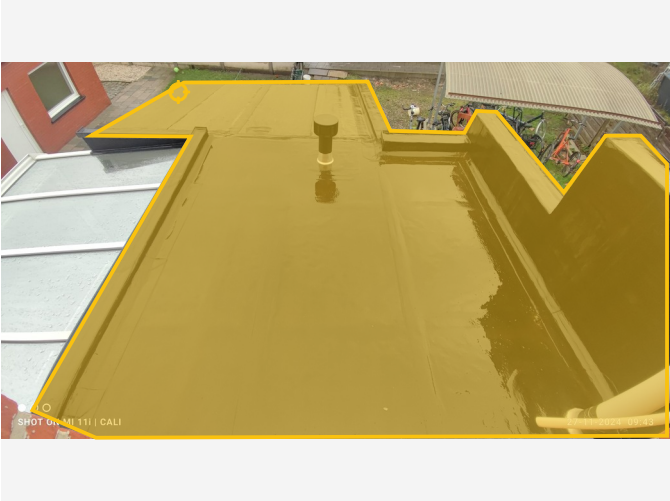
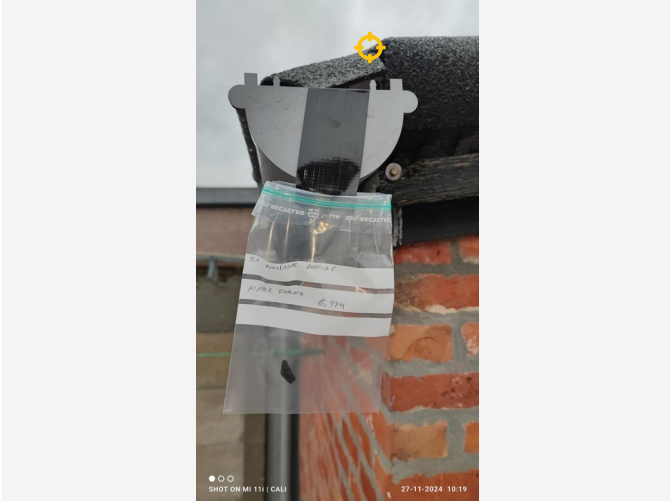
# Fiche 3: Roofing

Geen asbest

| # | Type | Referentie | Resultaat |
|---|---|---|---|
| 3.1 | Puntmonster | 2.1 | Geen asbest |

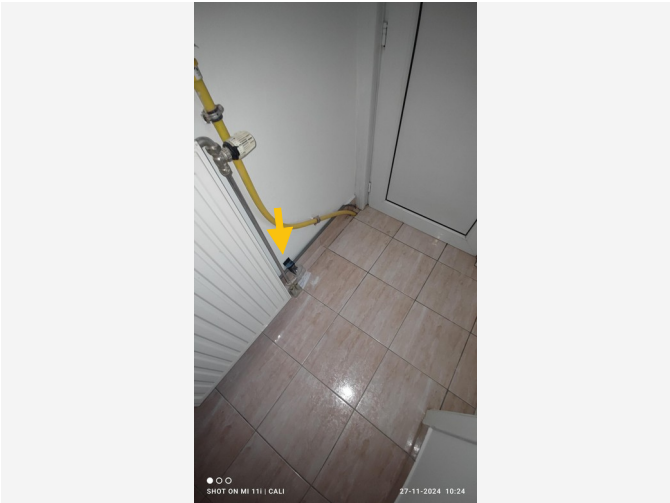
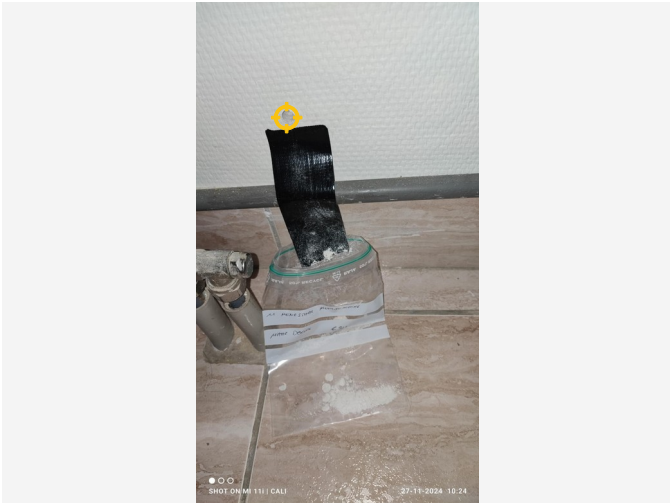
# Fiche 4: Muurbezetting

Geen asbest

| # | Type | Referentie | Resultaat |
|---|---|---|---|
| 4.1 | Mengmonster | 1.1 | Geen asbest |

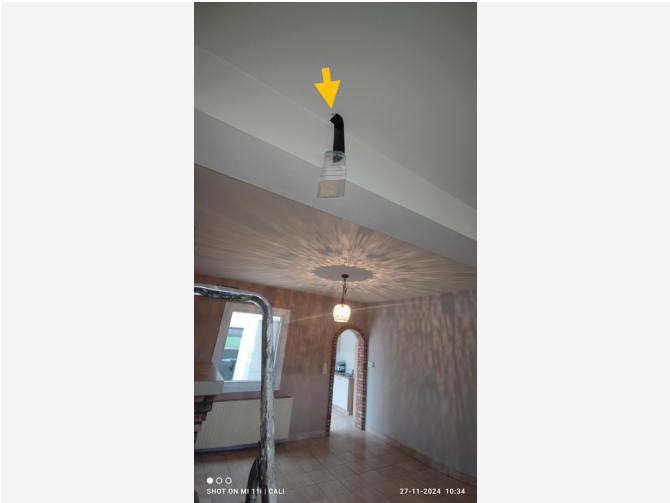
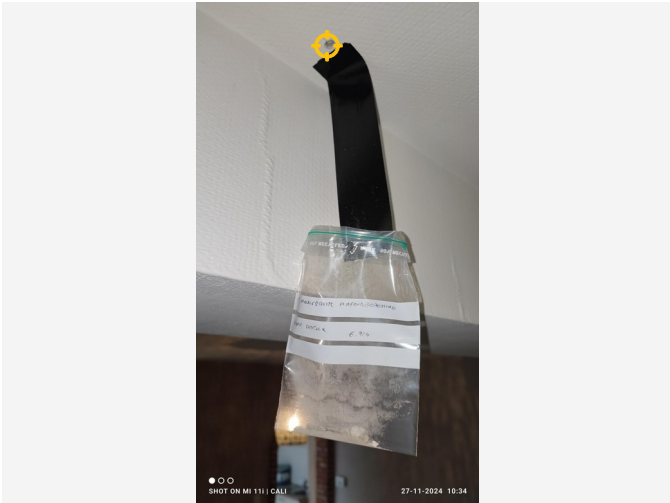
# Fiche 5: Plafondbezetting

Geen asbest

| # | Type | Referentie | Resultaat |
|---|---|---|---|
| 5.1 | Mengmonster | 1.2 | Geen asbest |
