# Asbestinventarisatetest

Romain Steppestraat 79A, 2890 Puurs-Sint-Amands

Attestnummer : 20240409-000425.000

**Niet-asbestveilig**

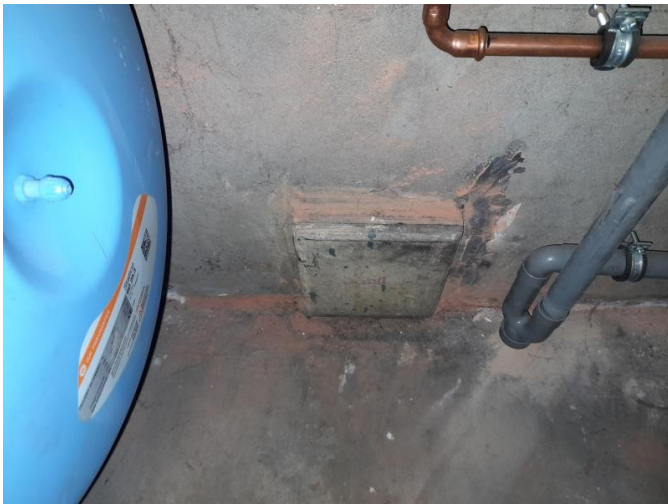
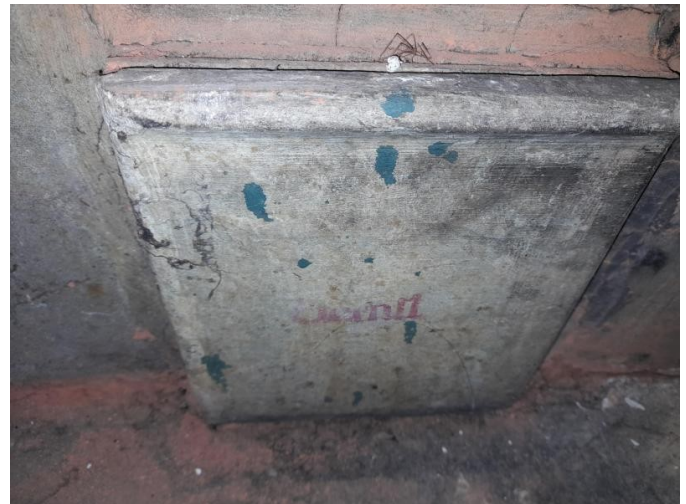
| Eindbeoordeling materiaalrisico | Hoog materiaalrisico en/of hoge kans op vezelvrijgave |
| Opmerking | De toepassing vertoont een matige graad van verwerking onder invloed van leeftijd en weersinvloeden. |

| Asbestsoort (vezeltype) | Crocidoliet aanwezig |

| Toestand van het materiaal | Matig beschadigd, matig verweerd |

| Opmerking | Asbestverdachte roetschuif/inspectieluik gesitueerd in het stooklokaal. |

**Dringend verwijderen**

- Verwijder dit asbestmateriaal zo snel mogelijk. Volg de toestand goed op.

- Eenvoudige handelingen: mag via doe-het-zelf of door werknemer(s) met opleidingsattest eenvoudige handelingen  
Deze toepassing kan door een aannemer die over een opleidingsattest 'eenvoudige handelingen' beschikt of door een particulier (doe-het-zelf), verwijderd worden indien er geen verhoogd risico op vrijgave van asbestvezels (max. concentratie  $0,01 \text{ vezels/cm}^3$  - CODEX Art. VI.3-54) ontstaat en de toepassing voorafgaand wordt gefixeerd/bevochtigd; de individuele elementen zonder machinale werktuigen en zonder breken of gooien één voor één losgemaakt worden; en ten slotte in gesloten verpakking weggevoerd worden naar een erkend afvalpunt (recyclagepark).

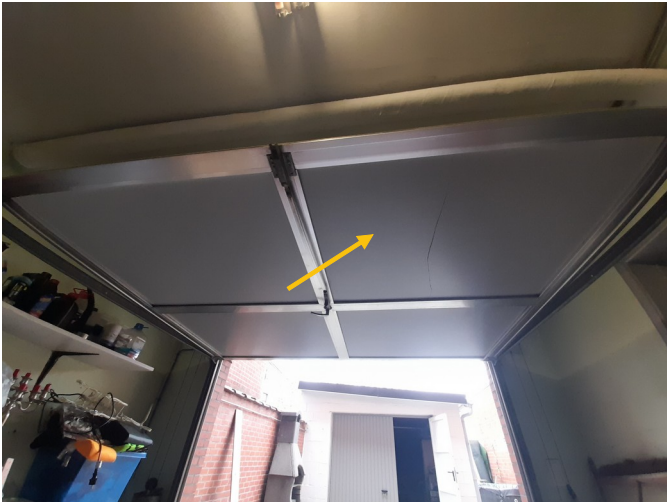
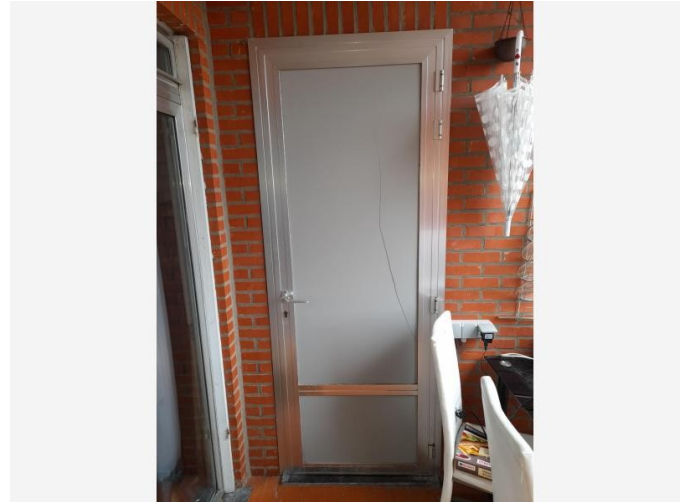
## Fiche 2: Glasal panelen in aluminium kaders (deuren en garagepoort)

| Eindbeoordeling materiaalrisico | Hoog materiaalrisico en/of hoge kans op vezelvrijgave |
| Opmerking | De toepassing bevindt zich grenzend aan binnen- en buitenlucht en zijn zwaar beschadigd. De panelen (garagepoort en deur op terras) vertonen barsten. |

| Asbestsoort (vezeltype) | Crocidoliet aanwezig |

| Toestand van het materiaal | Zwaar beschadigd, zwaar verweerd |

| Opmerking | Asbestverdachte panelen (glasal) gesitueerd in de aluminium kaders van de garagepoort, inkomdeur en deur van berging op terras. |

**Dringend verwijderen**

- Verwijder dit asbestmateriaal zo snel mogelijk. Volg de toestand goed op.

- Eenvoudige handelingen: mag via doe-het-zelf of door werknemer(s) met opleidingsattest eenvoudige handelingen  
Deze toepassing kan door een aannemer die over een opleidingsattest 'eenvoudige handelingen' beschikt of door een particulier (doe-het-zelf), verwijderd worden indien er geen verhoogd risico op vrijgave van asbestvezels (max. concentratie 0,01 vezels/cm<sup>3</sup> - CODEX Art. VI.3-54) ontstaat en de toepassing voorafgaand wordt gefixeerd/bevochtigd; de individuele elementen zonder machinale werktuigen en zonder breken of gooien één voor één losgemaakt worden; en ten slotte in gesloten verpakking weggevoerd worden naar een erkend afvalpunt (recyclagepark).

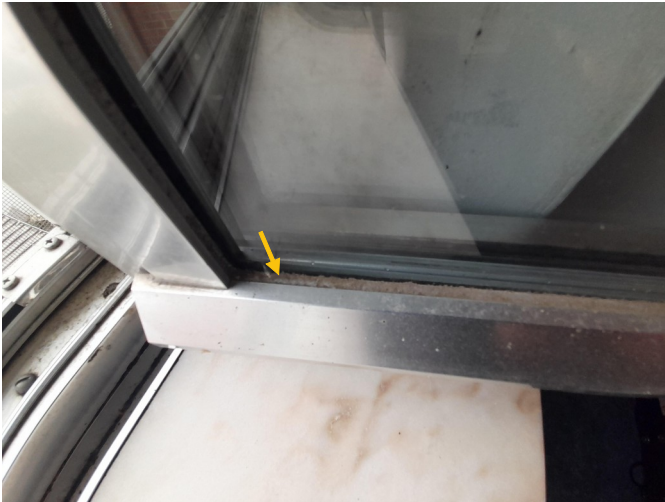
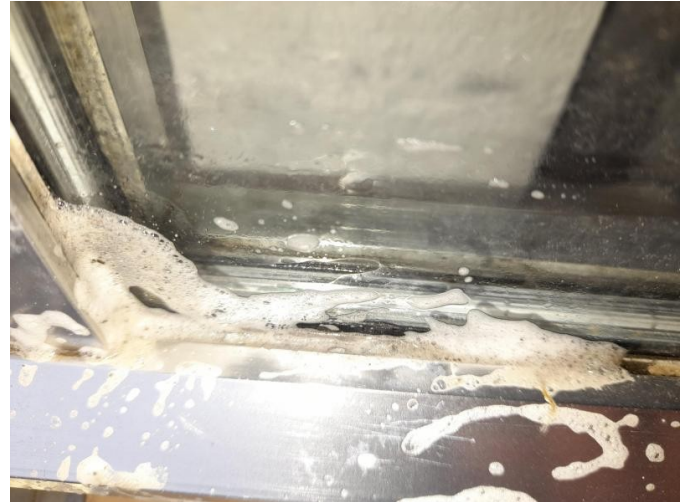
## Fiche 5: Mastiek tussen glas en aluminium raamprofielen

| Opmerking | Asbestverdachte mastiek gesitueerd tussen het glas en de aluminium kaders van deuren en ramen. Er werd een monster genomen aan de voordeur (buitenzijde), in een slaapkamer (buitenzijde) en in een slaapkamer (binnenzijde). |

- Eenvoudige handelingen: mag via doe-het-zelf of door werknemer(s) met opleidingsattest eenvoudige handelingen  
Deze toepassing kan door een aannemer die over een opleidingsattest 'eenvoudige handelingen' beschikt verwijderd worden indien er geen verhoogd risico op vrijgave van asbestvezels (max. concentratie 0,01 vezels/cm<sup>3</sup> - CODEX Art. VI.3-54) ontstaat en de toepassing voorafgaand wordt gefixeerd/bevochtigd; de individuele elementen zonder machinale werktuigen en zonder breken of gooien één voor één losgemaakt worden; en ten slotte in gesloten verpakking weggevoerd worden naar een erkend afvalpunt (recyclagepark).

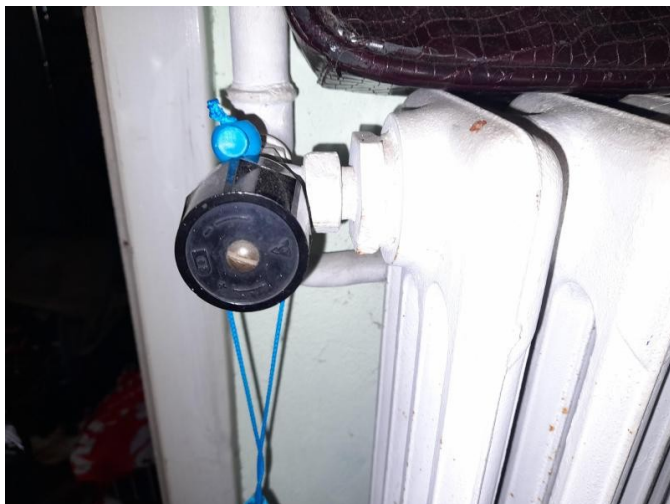
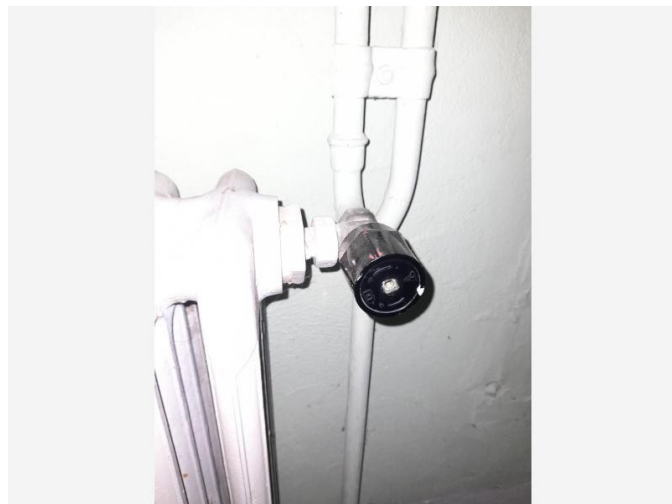
| Opmerking | <p>In het inspectiegebied bevinden zich enkele toepassingen in asbestverdacht Bakeliet (radiatorkranen).</p> <p>Een niet-limitatief overzicht van de individuele toepassingen werd aangeduid op plan. Opgelet: Het is mogelijk dat er meer toepassingen aanwezig zijn in het inspectiegebied; gelijkaardige toepassingen moeten met dezelfde waakzaamheid en volgens de hierna beschreven maatregelen/voorschriften behandeld worden.</p> |

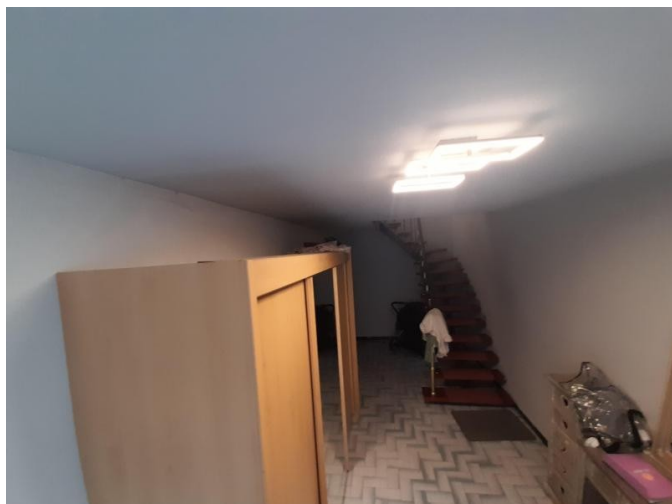
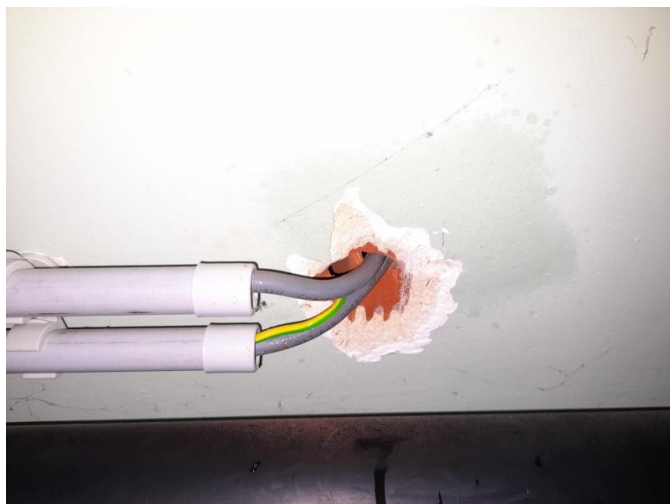
## Fiche 17: Pleisterwerk plafonds

| <b>Opmerking</b> | <p>Plafondafwerking bestaande uit gips-kalk-mortel (pleisterwerk) onderworpen aan een verplichte monstername, aanwezig in verschillende ruimtes. Het inspectieprotocol schrijft voor om een representatief aantal monsters te nemen van de plafonds van volgende ruimtes: individuele ruimte, natte ruimte, stookplaats en trappenhal (indien aanwezig en van toepassing). De overige plafonds zijn uitgevoerd in schroten en kartonboard. Het plafond van de stookplaats is gecementeerd. Er werd een monster genomen in de traphal (onder trap naar V1), in de wasplaats (aan beschadiging) en in een slaapkamer. Oppervlakte bij benadering.</p> |
