# Asbestinventarisatetest

Karekietlaan 49A, 1640 Sint-Genesius-Rode

Attestnummer : 20250121-000147.000

Uitgegeven op : 21.01.2025

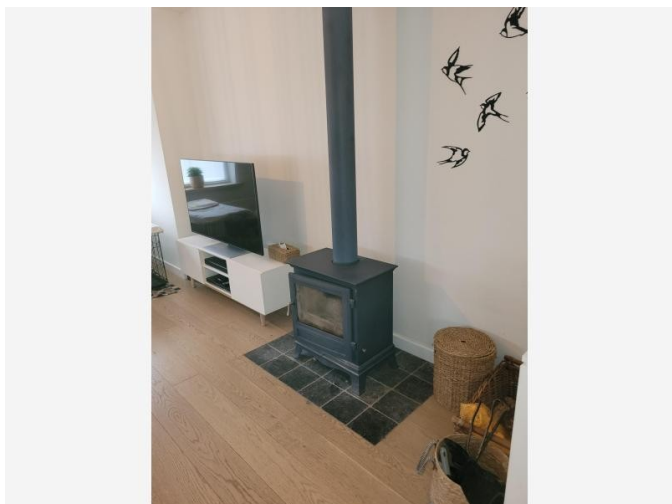
Vrije foto

De houtkachel dateert uit 2020.

Identificatiemethode	Vaststelling & expertise (niet-asbestverdacht)
Primaire drager	Ruimteverwarming
(Asbest)materiaal	Koord, lint, band, strip

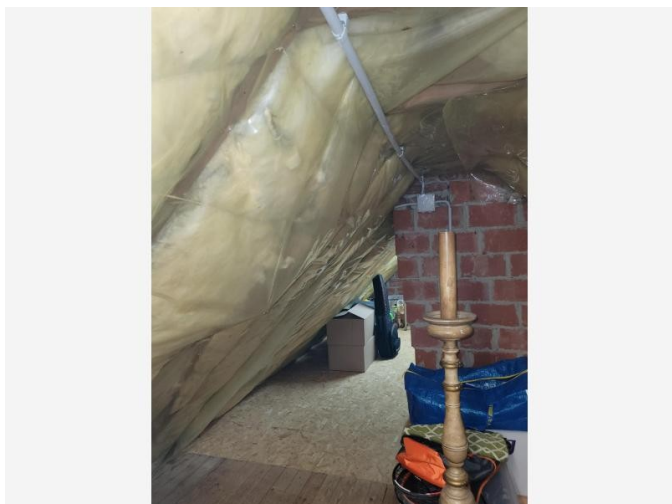
Vrije foto

Volgens een offerte en factuur werd het dak in 2015 volledig vernieuwd (ook plaatsing van onderdak in kunststof).

Identificatiemethode	Bewijsdocument
Primaire drager	Schuin dak

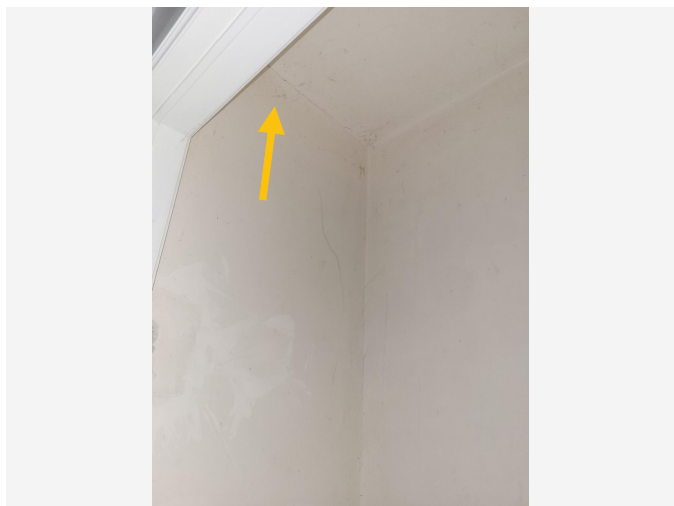
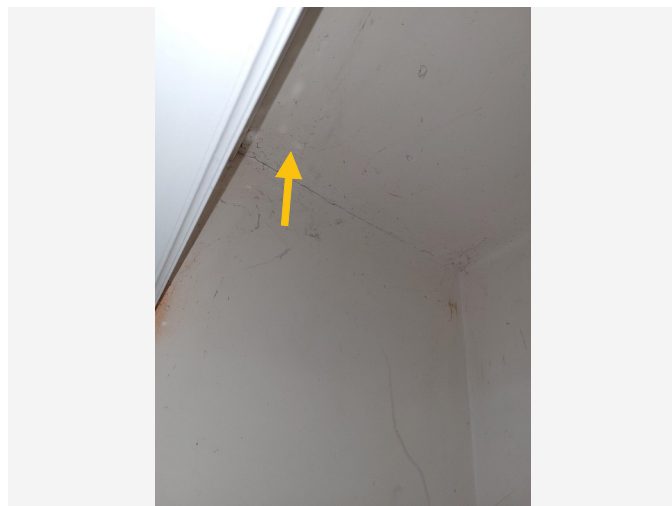
## Fiche 4: pleister plafonds

### Conclusie

Geen asbest

#	Type	Referentie	Resultaat
4.1	Mengmonster	8602883	Geen asbest

Beschrijving	pleister plafonds
Omgeving	Binnen
Primaire drager	Plafond
Bindmiddel van materiaal	Gips - kalk
Gebondenheid op basis van bindmiddel	Niet-hechtgebonden
Hoeveelheid (oppervlakte - dikte - aantal)	• 110,00 m <sup>2</sup> - 1,00 cm - 1 stuk
Totaal volume	1,10 m <sup>3</sup>
Identificatiemethode	Vaststelling met monsternamen
Destructieve handeling voor identificatie	Nee
Opmerking	Staalnames: Stookruimte: garage, geen pleisterwerk aanwezig Trappenhal: ja Natte ruimte: keuken Individuele ruimte: bureel

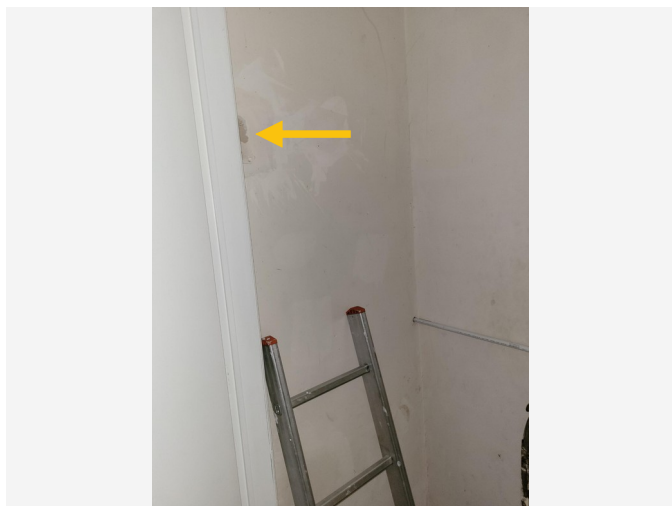
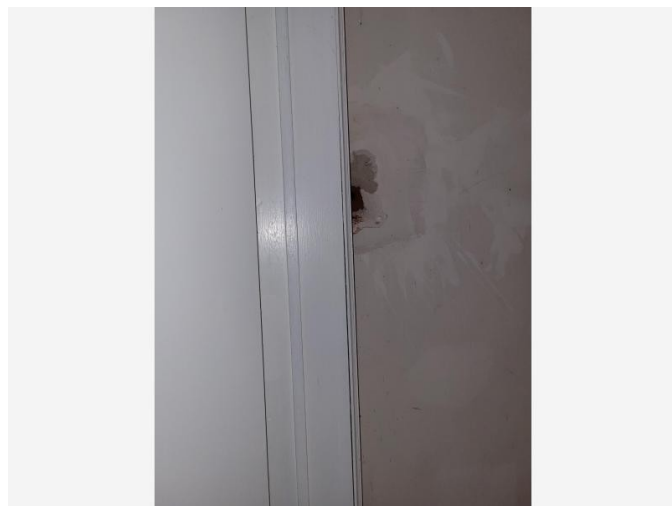
## Conclusie

Geen asbest

#	Type	Referentie	Resultaat
5.1	Mengmonster	8602882	Geen asbest

Beschrijving	pleister muren
Omgeving	Grenst aan binnen- en buitenlucht
Primaire drager	Binnenwand
Bindmiddel van materiaal	Gips - kalk
Gebondenheid op basis van bindmiddel	Niet-hechtgebonden
Hoeveelheid (oppervlakte - dikte - aantal)	• 400,00 m <sup>2</sup> - 1,00 cm - 1 stuk
Totaal volume	4,00 m <sup>3</sup>
Identificatiemethode	Vaststelling met monsternamen
Destructieve handeling voor identificatie	Nee
Opmerking	De hoeveelheid is een ruwe schatting Staalnames: Stookruimte: garage, geen pleisterwerk aanwezig Trappenhal: ja Natte ruimte: keuken Individuele ruimte: bureel
