Asbestinventarisatetest

Beukenhoflaan 9, 9120 Beveren

Attestnummer : 20241113-000122.000

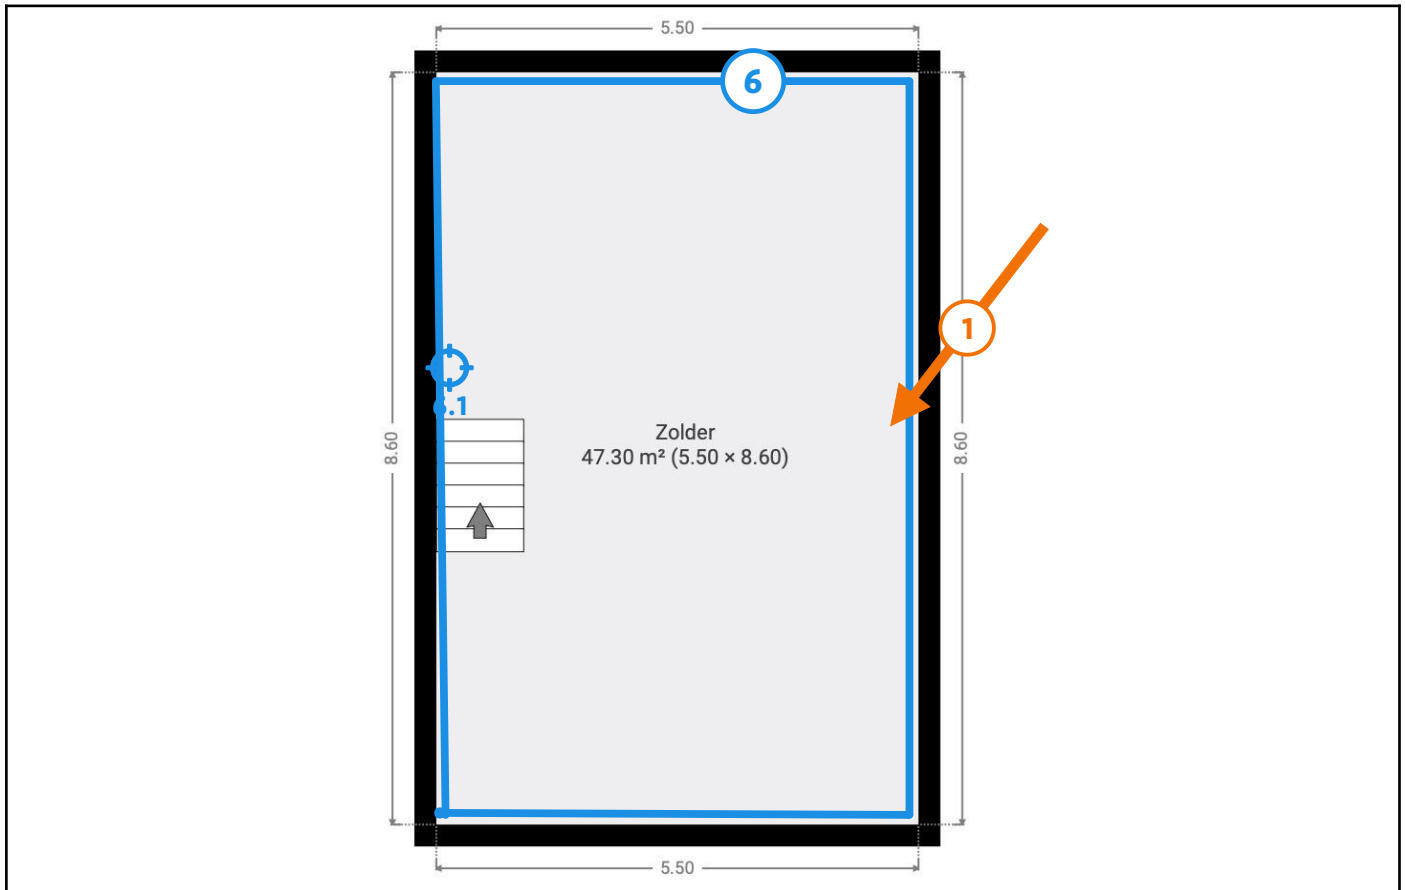
Plan 1.3: Zolder (Pleisterwerk muren)

Beschrijving	Type	Actie
1. Asbesthoudende schouw	Asbestmateriaal	Verwijderen
6. Pleisterwerk muren	Geen asbest	-
6.1 Code: 001	Mengmonster	-

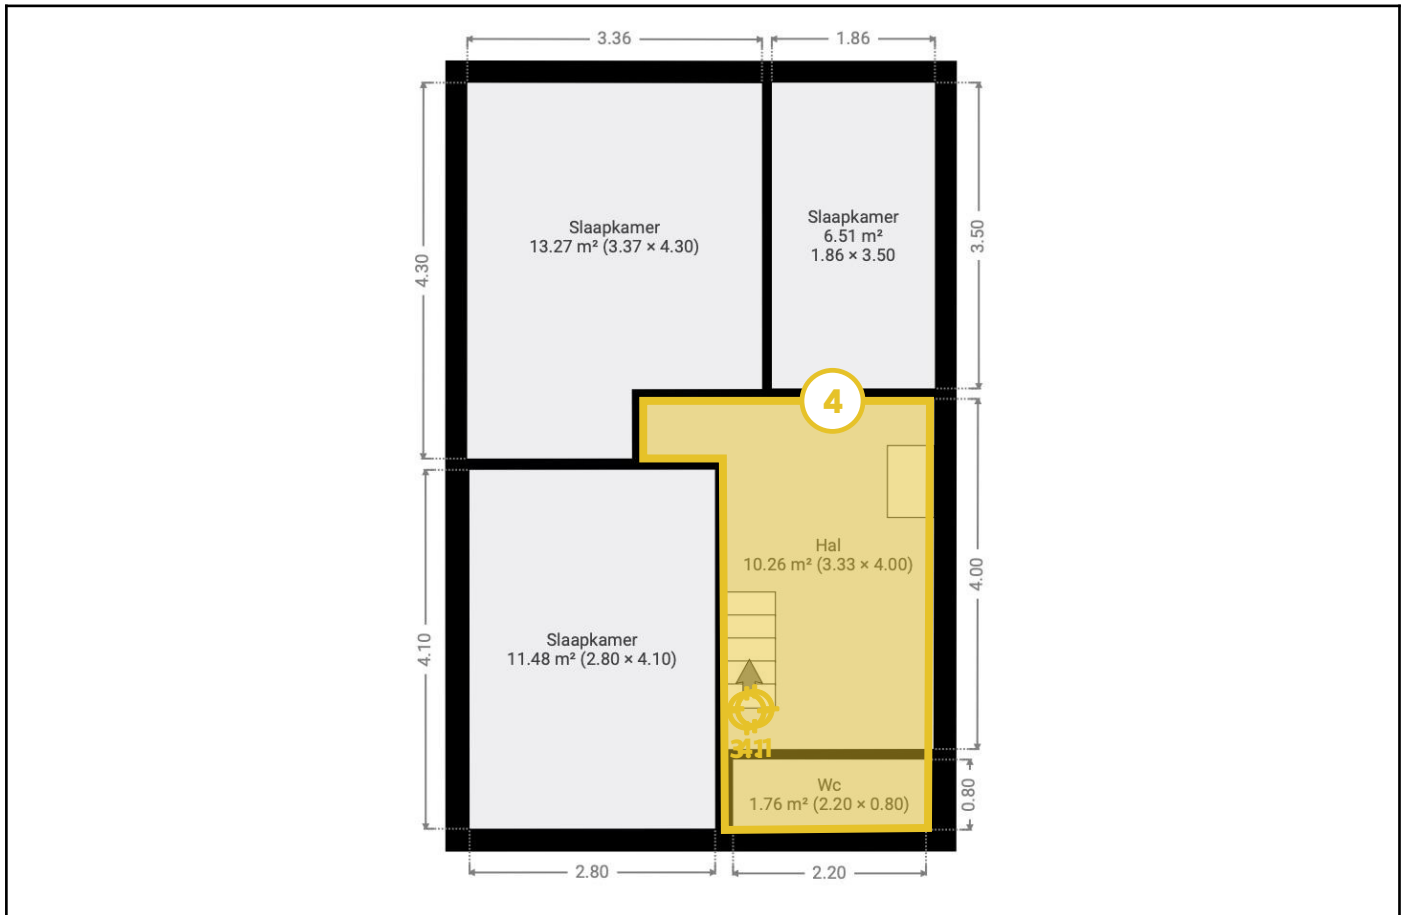
Plan 1.7: Eerste Verdieping

Beschrijving	Type	Actie
3. Lijm onder vinyltegels	Asbestmateriaal	Zorgvuldig beheren
3.1 Code: 005 (zelfde staal als vinyltegel, lijm aan tegel)	Puntmonster	-
4. Vinyltegels	Asbestmateriaal	Zorgvuldig beheren
4.1 Code: 005	Puntmonster	-

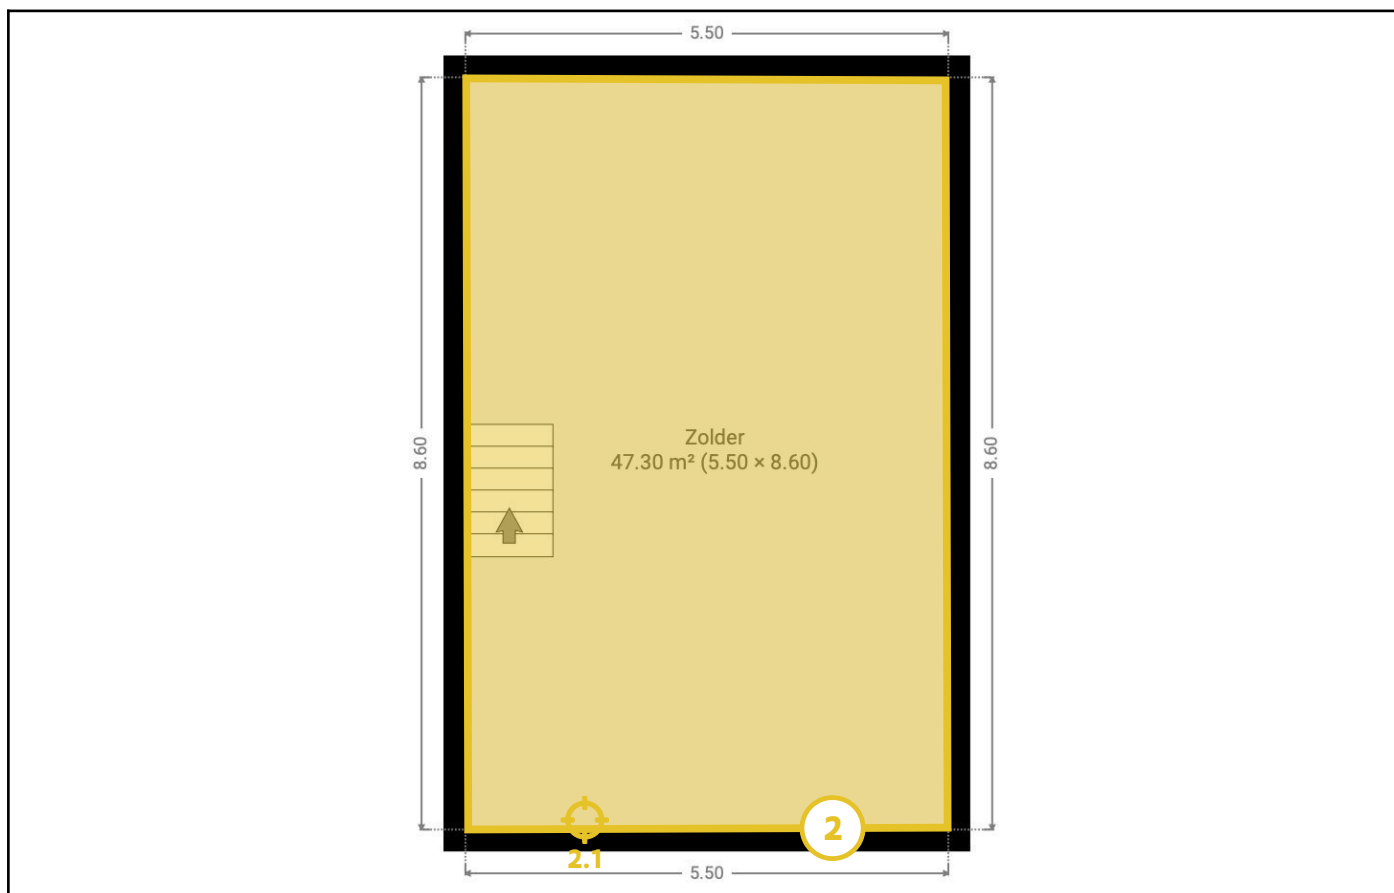
Plan 1.8: Zolder

Beschrijving	Type	Actie
2. Onderdakplaten	Asbestmateriaal	Zorgvuldig beheren
2.1 Code: 003	Puntmonster	-

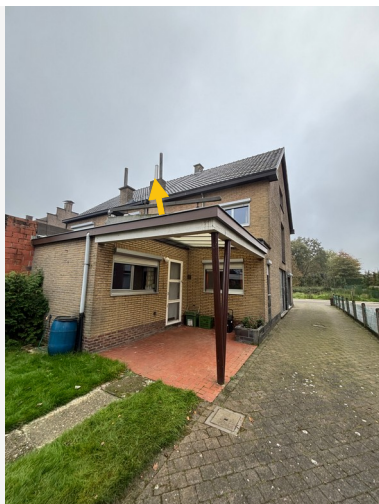
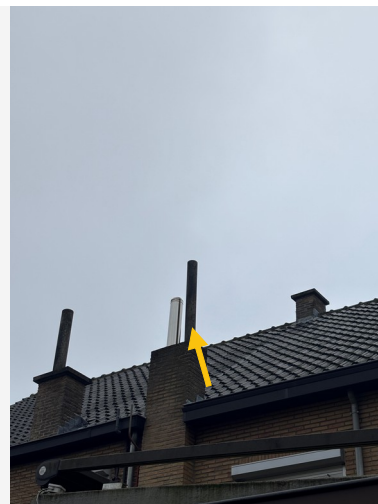
Eindbeoordeling materiaalrisico	Laag materiaalrisico en/of verlaagde kans op vezelvrijgave
Opmerking	De schouw is afkomstig van het rookgaskanaal van een gesloten chauffageketel, er is dus geen contact met binnenluchtstromen.

Gebondenheid	Categorie 1: hechtgebonden in oorsprong
Asbestsoort (vezeltype)	Crocidoliet aanwezig
Asbestconcentratie	Laag (< 50%)
Afschermingsgraad van het gehele materiaal	Geheel of deels vrij aan de buitenlucht
Toestand van het materiaal	Licht beschadigd, licht verweerd. Intact calciumsilicaatmateriaal of categorie III 'gebondenheid'

Beschrijving	Asbesthoudende schouw
Omgeving	Buiten
Primaire drager	Ruimteverwarming
Asbestmateriaal	Rookgaskanaal
Bindmiddel van asbestmateriaal	Cement
Gebondenheid op basis van bindmiddel	Hecht
Hoeveelheid (lengte - omtrek - dikte - aantal)	<ul style="list-style-type: none">• 2,00 m - 40,00 cm - 1,00 cm - 1 stuk
Totaal volume	0,008 m ³
Eenvoudig bereikbaar	Ja
Bevestigingswijze	<ul style="list-style-type: none">• Verlijmd, ingegoten, versmeerd
Identificatiemethode	Vaststelling zonder monsternamen
Destructieve handeling voor identificatie	Nee
Opmerking	Hoeveelheid is een inschatting, schouw bevindt zich te hoog om dit goed na te meten.

Verwijderen

- Zorg voor een veilig beheer. Vermijd het beschadigen van het asbestmateriaal. Controleer de toestand jaarlijks op wijzigingen.
- Verwijder dit asbestmateriaal zo snel mogelijk. Volg de toestand goed op.

- Eenvoudige handelingen: mag via doe-het-zelf of door werknemer(s) met opleidingsattest eenvoudige handelingen
De buis kan voorzichtig losgebeiteld worden, extra bevochtigen om stof te voorkomen. Erna voorzichtig asbesthoudende schouwen één voor één en in hun geheel verwijderen. Niet gooien en geen storkokers gebruiken. De nodige PBM's (mondmasker ffp3, handschoenen, overschoenen en wegwerpoveral van categorie III en type 5 en 6.)

Omwille van de hoogte overlaten aan dakwerker met opleidingsattest eenvoudige handelingen 8u.

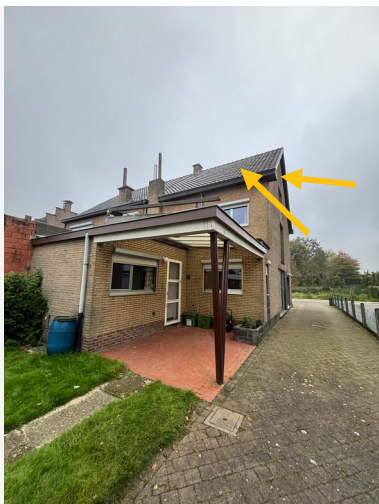
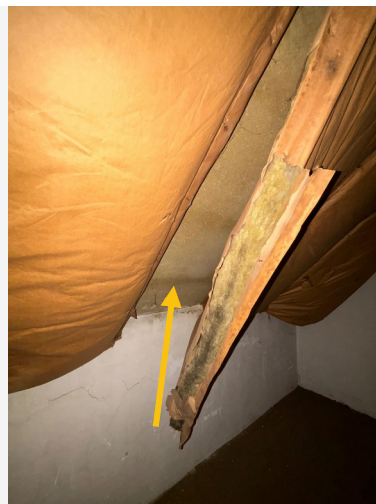
Eindbeoordeling materiaalrisico	Zeer laag materiaalrisico en/of zeer lage kans op vezelvrijgave
---------------------------------	---

Gebondenheid	Categorie 1: hechtgebonden in oorsprong
Asbestsoort (vezeltype)	Alleen chrysotiel
Asbestconcentratie	Laag (< 50%)
Afschermingsgraad van het gehele materiaal	Geheel of deels (ook) vrij aan de binnenlucht
Toestand van het materiaal	Onbeschadigd, niet verweerd

#	Type	Referentie	Resultaat
2.1	Puntmonster	003	Chrysotiel

Beschrijving	Onderdakplaten
Omgeving	Binnen
Primaire drager	Schuin dak
Asbestmateriaal	Plaat, paneel, tablet - Type Menuiserite
Bindmiddel van asbestmateriaal	Cement
Gebondenheid op basis van bindmiddel	Hecht
Hoeveelheid (oppervlakte - dikte - aantal)	<ul style="list-style-type: none">• 75,00 m² - 0,50 cm - 1 stuk
Totaal volume	0,375 m ³
Eenvoudig bereikbaar	Ja
Bevestigingswijze	<ul style="list-style-type: none">• Genageld, geniet
Identificatiemethode	Vaststelling met monstername
Destructieve handeling voor identificatie	Nee
Opmerking	Onderdakplaten enkel langs binnenkant zichtbaar (zolder)

Zorgvuldig beheren

- Zorg voor een veilig beheer. Vermijd het beschadigen van het asbestmateriaal. Controleer de toestand jaarlijks op wijzigingen.

- Eenvoudige handelingen: mag via doe-het-zelf of door werknemer(s) met opleidingsattest eenvoudige handelingen
Draag eerst juiste PBM's. Verwijder daarna de dakpannen. Erna voorzichtig houten draaglatjes en onderdakplaten loswrikken, asbesthoudende platen één voor één en in hun geheel verwijderen. Niet gooien en geen stortkokers gebruiken.

Omwille van de omvang van de werken, groot dak, hoogte enzovoort raden wij steeds aan om dit te laten uitvoeren door een dakwerker of aannemer met basisopleiding asbest.

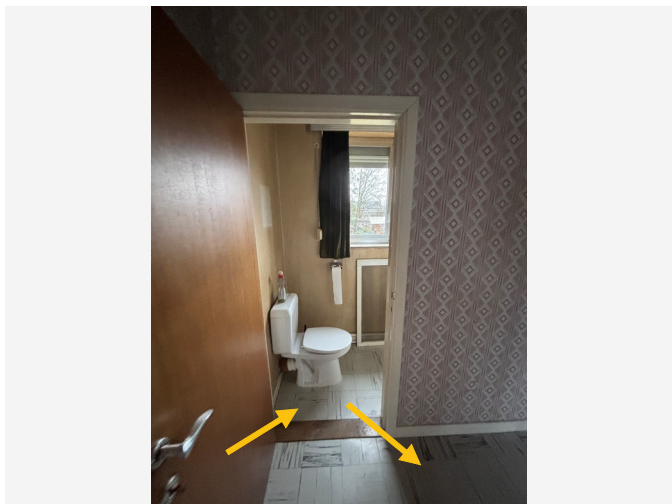
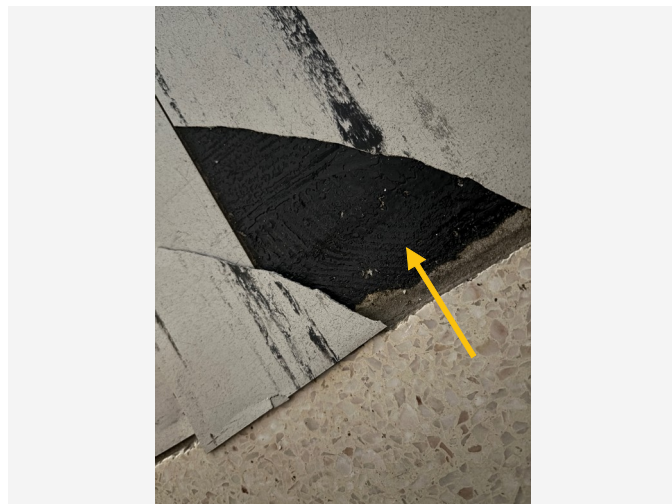
De vinyltegel is een hechtgebonden toepassing die niet beschadigd is maar de zwarte lijm is echter ook positief getest aan asbest.

Eindbeoordeling materiaalrisico	Zeer laag materiaalrisico en/of zeer lage kans op vezelvrijgave
---------------------------------	---

Gebondenheid	Categorie 1: hechtgebonden in oorsprong
Asbestsoort (vezeltype)	Alleen chrysotiel
Asbestconcentratie	Laag (< 50%)
Afschermingsgraad van het gehele materiaal	Stootvaste afscherming of omkasting
Toestand van het materiaal	Onbeschadigd, niet verweerd

#	Type	Referentie	Resultaat
3.1	Puntmonster	005 (zelfde staal als vinyltegel, lijm aan tegel)	Chrysotiel

Beschrijving	Lijm onder vinyltegels
Omgeving	Binnen
Primaire drager	Vloer
Asbestmateriaal	In-situ afwerkingslagen - Lijmlaag
Bindmiddel van asbestmateriaal	Lijm
Gebondenheid op basis van bindmiddel	Hecht
Hoeveelheid (oppervlakte - dikte - aantal)	<ul style="list-style-type: none">• 12,00 m² - 0,20 mm - 1 stuk
Totaal volume	0,002 m ³
Eenvoudig bereikbaar	Nee <ul style="list-style-type: none">• Het asbestmateriaal is bedekt (uitgezonderd laag verf, coating, behang, kunststof, textiel) en het wegnemen van het bedekkende materiaal kan niet zonder het bedekkende materiaal te beschadigen.
Bevestigingswijze	<ul style="list-style-type: none">• Verlijmd, ingegoten, versmeerd
Identificatiemethode	Vaststelling met monsternamen
Destructieve handeling voor identificatie	Nee
Opmerking	Bewijsmateriaal van asbestanalyse tegel en lijm in bijlage. Ik heb het labo specifiek gevraagd om onderscheid te maken tussen tegel en lijm. Hieruit is gebleken dat er asbest is teruggevonden in beide toepassingen.

Zorgvuldig beheren

- Zorg voor een veilig beheer. Vermijd het beschadigen van het asbestmateriaal. Controleer de toestand jaarlijks op wijzigingen.

- Hermetische zone (erkend asbestverwijderaar)
Vloer is positief getest aan asbest, deze is echter in goede staat.

De lijm kan enkel verwijderd worden in hermetische zone door een erkend asbestverwijderaar om te vermijden dat er verspreiding is van asbestvezels.

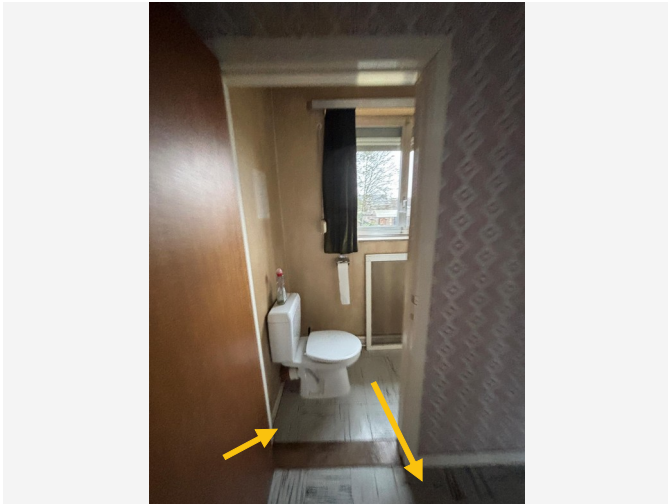
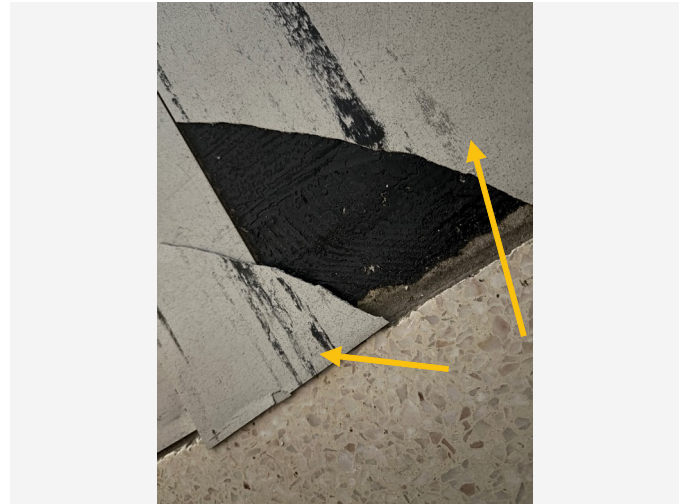
Eindbeoordeling materiaalrisico	Laag materiaalrisico en/of verlaagde kans op vezelvrijgave
---------------------------------	--

Gebondenheid	Categorie 1: hechtgebonden in oorsprong
Asbestsoort (vezeltype)	Alleen chrysotiel
Asbestconcentratie	Laag (< 50%)
Afschermingsgraad van het gehele materiaal	Geheel of deels (ook) vrij aan de binnenlucht
Toestand van het materiaal	Licht beschadigd, licht verweerd. Intact calciumsilicaatmateriaal of categorie III 'gebondenheid'

#	Type	Referentie	Resultaat
4.1	Puntmonster	005	Chrysotiel

Beschrijving	Vinyltegels
Omgeving	Binnen
Primaire drager	Vloer
Asbestmateriaal	Prefab - afwerking - Tegel
Bindmiddel van asbestmateriaal	Kunststof of -hars
Gebondenheid op basis van bindmiddel	Hecht
Hoeveelheid (oppervlakte - dikte - aantal)	• 12,00 m ² - 0,50 cm - 1 stuk
Totaal volume	0,06 m ³
Eenvoudig bereikbaar	Ja
Bevestigingswijze	• Verlijmd, ingegoten, versmeerd
Identificatiemethode	Vaststelling met monstername
Destructieve handeling voor identificatie	Nee

Zorgvuldig beheren

- Zorg voor een veilig beheer. Vermijd het beschadigen van het asbestmateriaal. Controleer de toestand jaarlijks op wijzigingen.

- Hermetische zone (erkend asbestverwijderaar)
Vloer is positief getest aan asbest, deze is echter in goede staat.

De vinyltegels zijn een hechtgebonden toepassing die niet beschadigd is, maar de zwarte lijm is echter ook positief getest op asbest. Omdat de tegels niet kunnen worden verwijderd zonder de lijm en/of de tegels te beschadigen, mag dit enkel gebeuren door een erkend asbestverwijderaar in een hermetische zone om verspreiding van asbestvezels te vermijden.

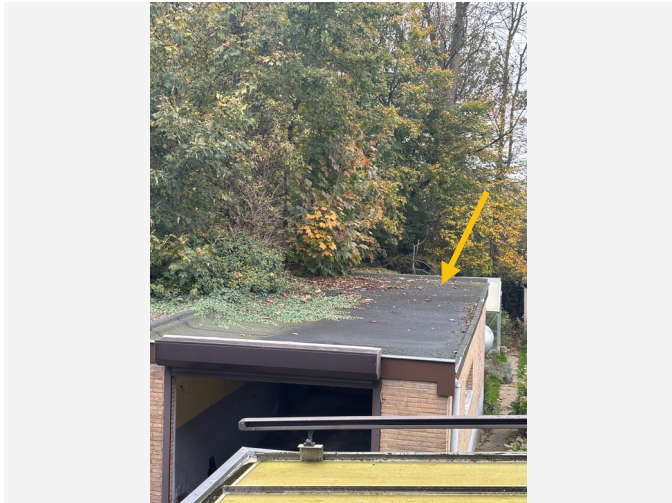
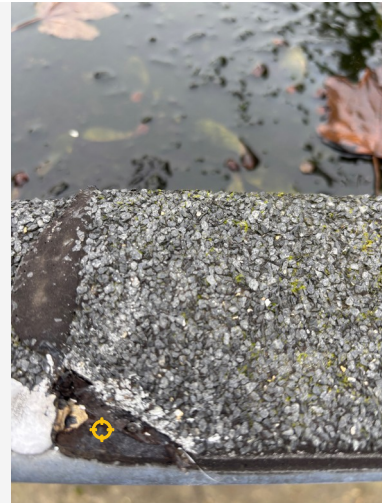
Fiche 5: Roofing plat dak garage

Geen asbest

#	Type	Referentie	Resultaat
5.1	Puntmonster	004	Geen asbest

Beschrijving	Roofing plat dak garage
Omgeving	Buiten
Primaire drager	Plat dak
Bindmiddel van materiaal	Bitumen (roofing, teer, asfalt)
Gebondenheid op basis van bindmiddel	Hecht
Hoeveelheid (oppervlakte - aantal)	• 30,00 m ² - 1 stuk
Totale oppervlakte	30,00 m ²
Identificatiemethode	Vaststelling met monstername
Destructieve handeling voor identificatie	Nee
Opmerking	<p>De roofing is negatief getest op asbest, echter kan de lijm van de roofing ook nog asbest bevatten. De lijm is niet getest omdat hier een stuk uit de roofing gesneden dient te worden tot op de primaire drager, hierdoor zou er een lek kunnen ontstaan.</p> <p>Ook kunnen er nog oude lagen roofing onder deze laag aanwezig zijn die asbest kunnen bevatten, ook dit is niet getest door bovenstaande reden.</p> <p>Het is aan te raden om bij verbouwingen of werken aan de roofing de eventuele onderliggende lagen alsnog te laten testen.</p>

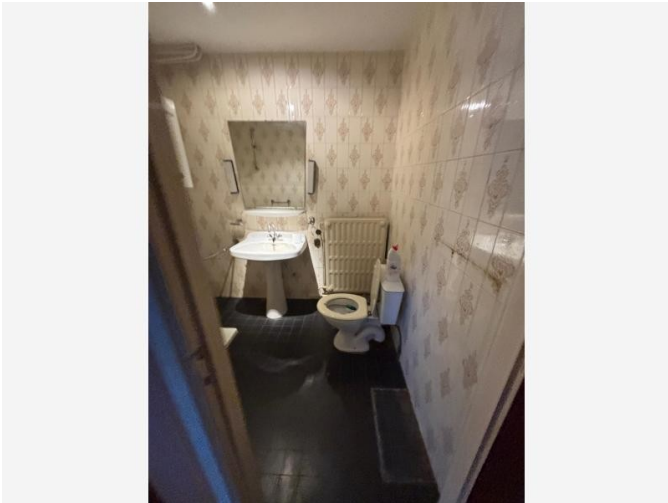
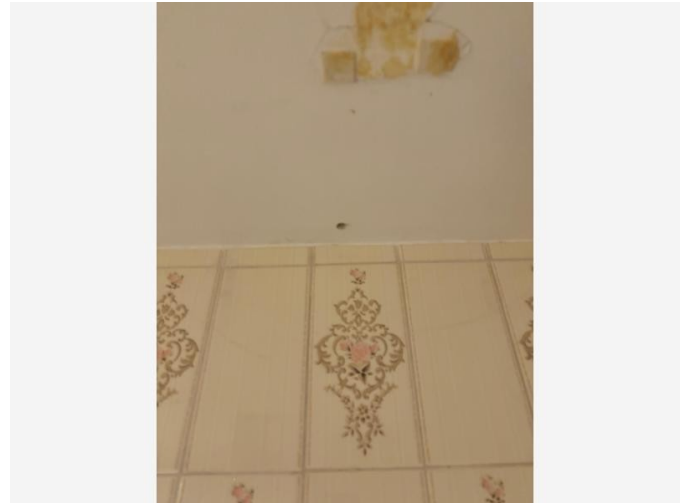
Fiche 7: Pleisterwerk plafond

Geen asbest

#	Type	Referentie	Resultaat
7.1	Mengmonster	002	Geen asbest

Beschrijving	Pleisterwerk plafond
Omgeving	Binnen
Primaire drager	Plafond
Bindmiddel van materiaal	Gips - kalk
Gebondenheid op basis van bindmiddel	Niet-hechtgebonden
Hoeveelheid (oppervlakte - dikte - aantal)	• 170,00 m ² - 1,00 cm - 1 stuk
Totaal volume	1,70 m ³
Identificatiemethode	Vaststelling met monstername
Destructieve handeling voor identificatie	Nee
Opmerking	Geen asbest teruggevonden in pleisterwerk.
