# Asbestinventarisatetest

Uitspanningstraat 43, 2610 Antwerpen

Attestnummer : 20250106-000368.000

Uitgegeven op : 06.01.2025

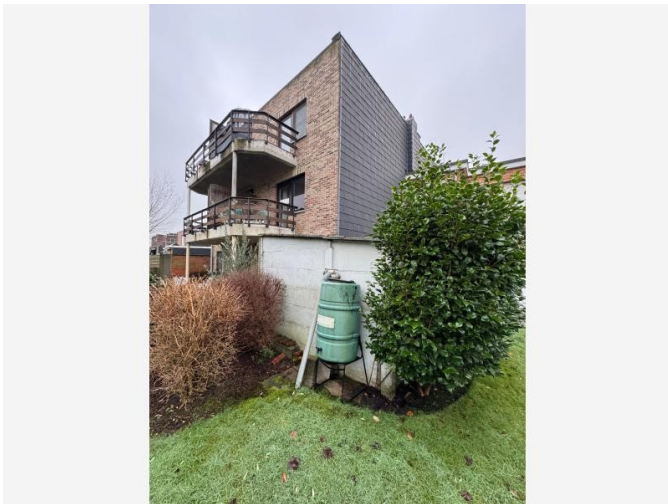
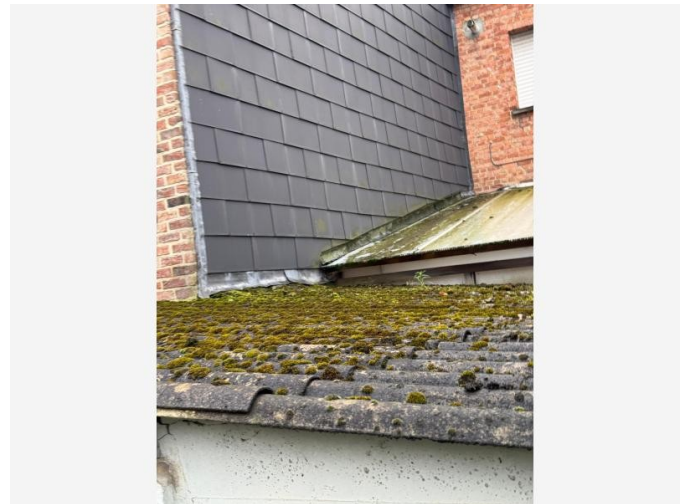
Het asbestmateriaal valt onder de mijlpaal van 2034.

**Dringend verwijderen**

| Eindbeoordeling materiaalrisico | Hoog materiaalrisico en/of hoge kans op vezelvrijgave |

| Asbestsoort (vezeltype) | Crocidoliet aanwezig |
| Asbestconcentratie | Laag (< 50%) |
| Toestand van het materiaal | Matig beschadigd, matig verweerd |

| Beschrijving | Golfplaten tuinhuis |
| Asbestmateriaal | Dak- en gevelbekleding - Golfplaat |

- Zorg voor een veilig beheer. Vermijd het beschadigen van het asbestmateriaal. Controleer de toestand jaarlijks op wijzigingen.
- Verwijder dit asbestmateriaal zo snel mogelijk. Volg de toestand goed op.

- Eenvoudige handelingen: mag via doe-het-zelf of door werknemer(s) met opleidingsattest eenvoudige handelingen  
Zonder slijpen of breken en mits gebruik PBM's in grote asbest plaatszakken naar een recyclagepark te brengen

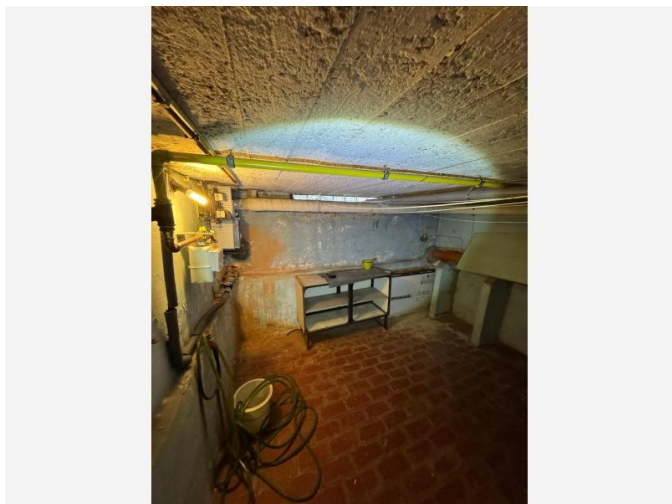
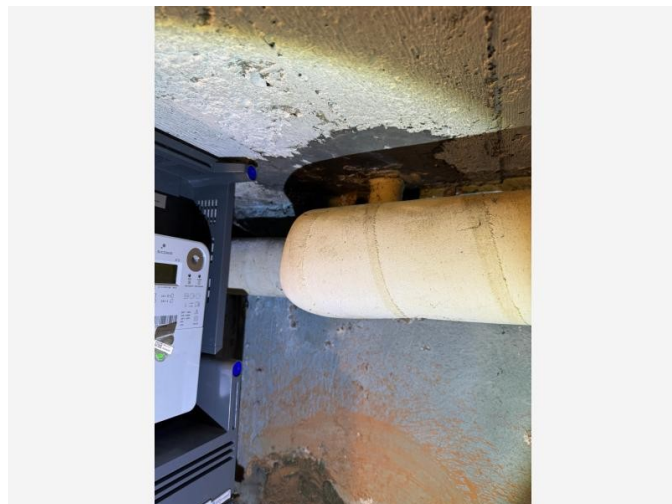
Het asbestmateriaal valt onder de mijlpaal van 2034.

Verwijderen

| Eindbeoordeling materiaalarisico | Verhoogd materiaalarisico en/of verhoogde kans op vezelvrijgave |

| Gebondenheid | Categorie 2: niet-hechtgebonden met matrix |
| Asbestsoort (vezeltype) | Amfibool aanwezig, uitgezonderd crocidoliet |
| Asbestconcentratie | Hoog ( $\geq 50\%$ ) |

| # | Type | Referentie | Resultaat |
|---|---|---|---|
| 2.1 | Mengmonster | #6 Leidingisolatie | Amosiet, Chrysotiel |

| Beschrijving | Leidingisolatie |

- Zorg voor een veilig beheer. Vermijd het beschadigen van het asbestmateriaal. Controleer de toestand jaarlijks op wijzigingen.
- Scherm in afwachting van verwijdering het asbestmateriaal af van luchtstromingen en verstoring: bijvoorbeeld door het te verpakken, te fixeren, af te dekken, signalisatie - afbakening aan te brengen, ...

- Hermetische zone (erkend asbestverwijderaar)  
vrijgave asbestvezelf bij verwijdering; niet-hechtgebonden binnentoepassing

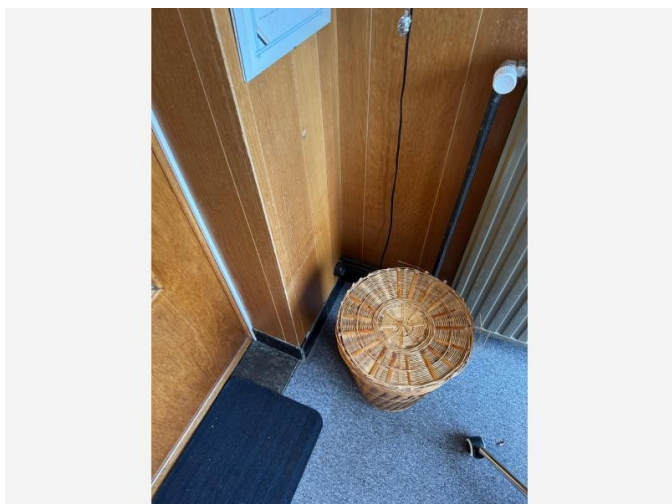
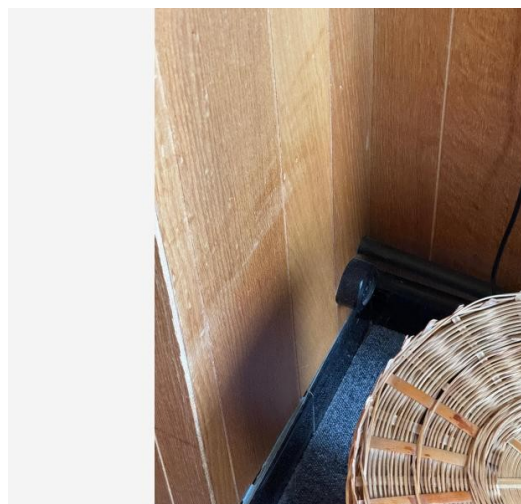
Het asbestmateriaal valt onder de mijlpaal van 2040.

Zorgvuldig beheren

| Eindbeoordeling materiaalrisico | Laag materiaalrisico en/of verlaagde kans op vezelvrijgave |

| Asbestsoort (vezeltype) | Crocidoliet aanwezig |

| Beschrijving | Bakeliet schakelaars, sokkel & schakelbord |
| Opmerking | Doorheen de woning werden bakeliet schakelaars, een lampsokkel en schakelbord aangetroffen op het gelijkvloers en in de kelder |

- Zorg voor een veilig beheer. Vermijd het beschadigen van het asbestmateriaal. Controleer de toestand jaarlijks op wijzigingen.

- Eenvoudige handelingen: mag via doe-het-zelf of door werknemer(s) met opleidingsattest eenvoudige handelingen  
Zonder slijpen of breken en mits gebruik PBM's

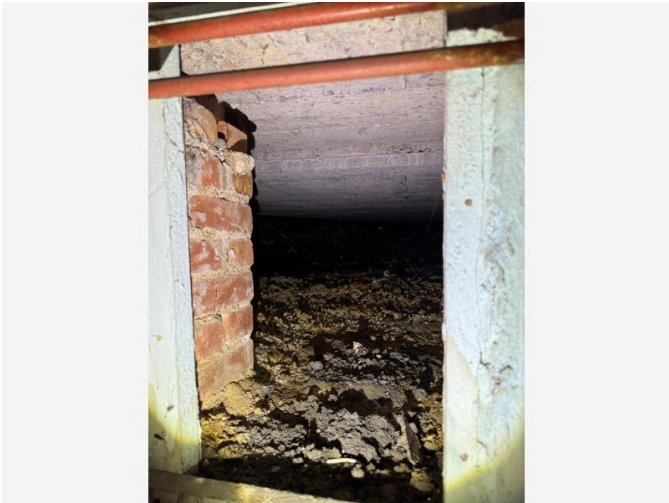
**Reden:** Er is geen volledige risicobeoordeling mogelijk

**Uitleg van de asbestdeskundige:** Kruipruimte is lager dan 1.5m in hoogte en hierdoor niet toegankelijk voor een volledige risicobeoordeling

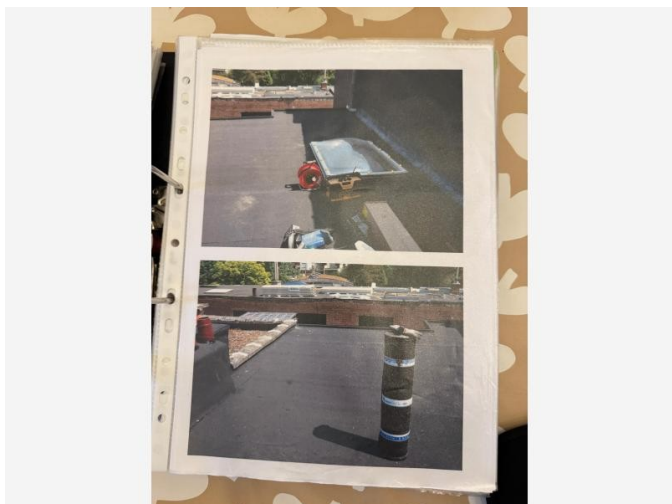
Het platte dak van de woning werd in 2016 opnieuw gedaan (geen asbestverdachte roofing)

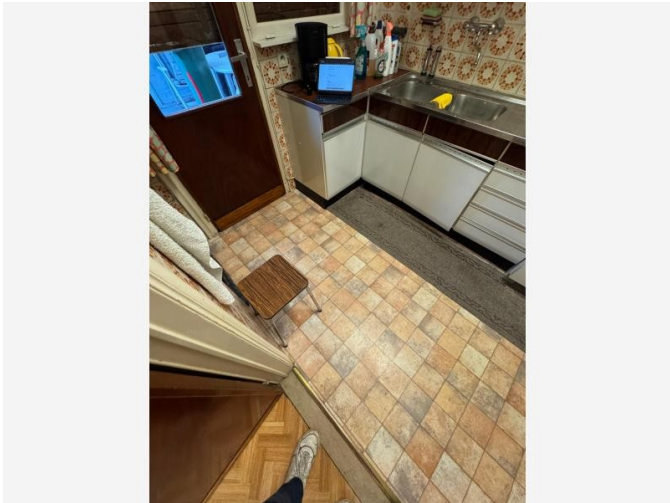
Niet asbestverdacht vloerzeil: te flexibel

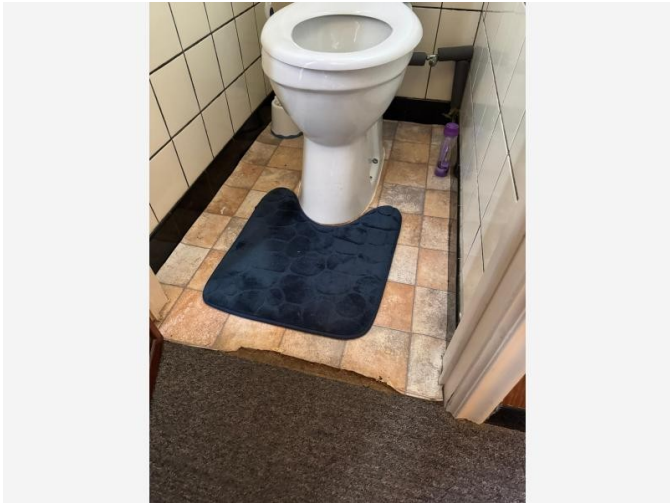
niet asbestverdacht vloerzeil: te flexibel

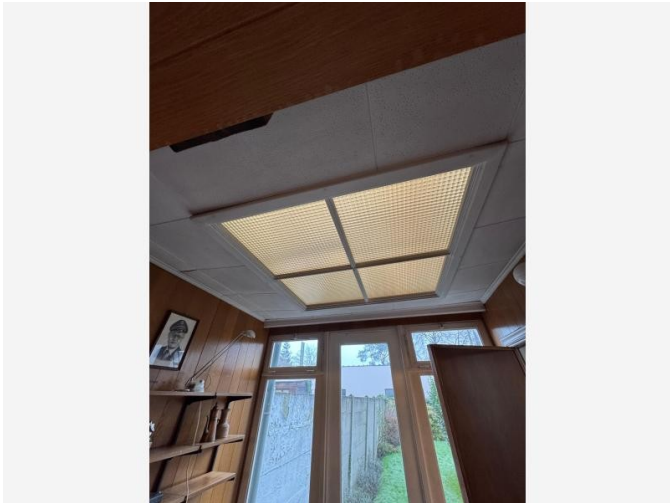
De plafondplaten in de veranda/bijbouw zijn niet-asbestverdacht (isomo of fijne houten platen)

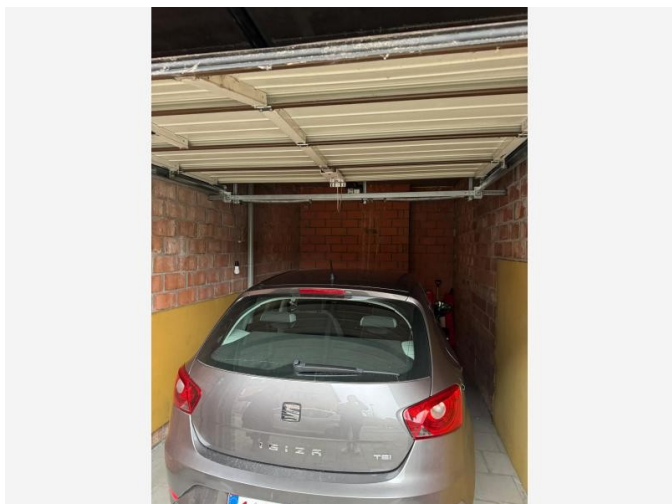
Geen asbestverdachte toepassingen in de garagebox (huisnummer 45)

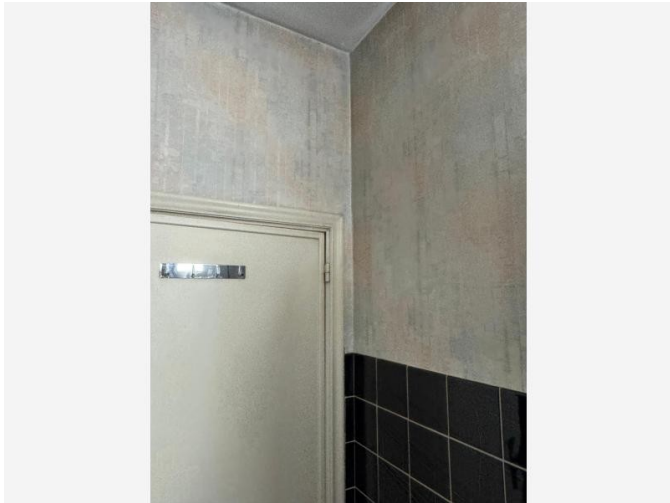
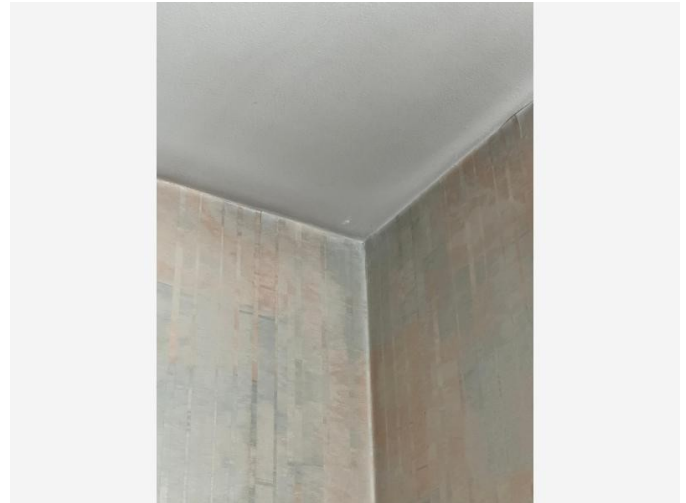
## Fiche 11: Pleisterwerk plafond

Geen asbest

| # | Type | Referentie | Resultaat |
|---|---|---|---|
| 11.1 | Mengmonster | #2 Pleisterwerk plafond | Geen asbest |

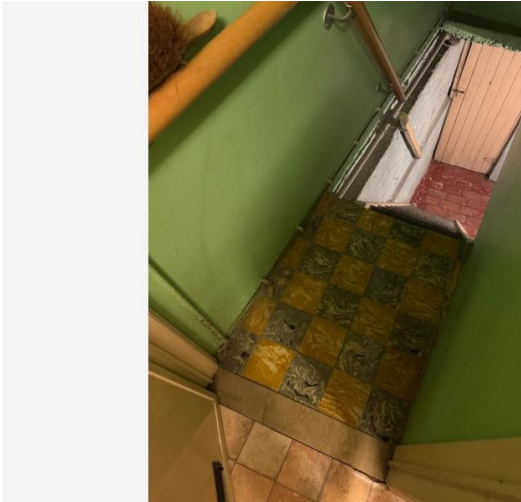
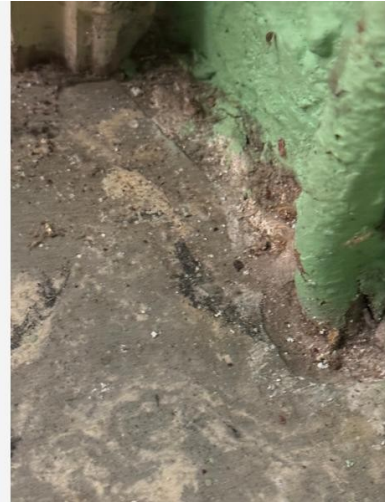
## Fiche 12: Tegellijm keuken (ondervloer) en toegang kelder

Geen asbest

| # | Type | Referentie | Resultaat |
|---|---|---|---|
| 12.1 | Puntmonster | #5 Vloertegellijm | Geen asbest |

| Opmerking | De ondervloer in de keuken betreft de zelfde vloertegels als de toegang naar de kelder; asbestverdacht motief; hier werd een staal van genomen (zowel tegel als tegellijm) |

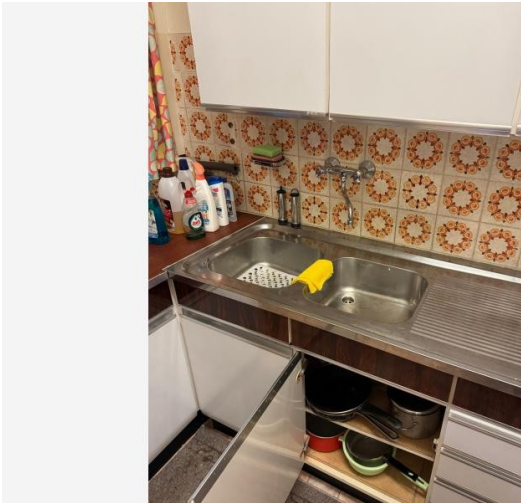
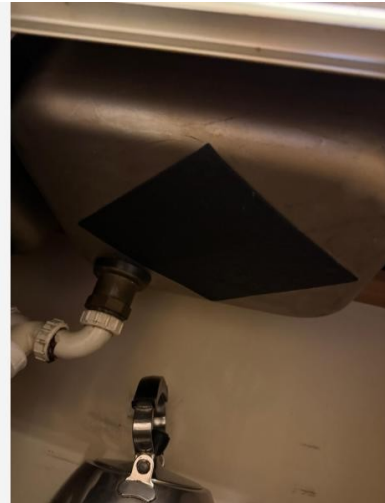
## Fiche 13: Anti-dreunplaat

Geen asbest

| # | Type | Referentie | Resultaat |
|---|---|---|---|
| 13.1 | Puntmonster | #3 Anti-dreunplaat | Geen asbest |

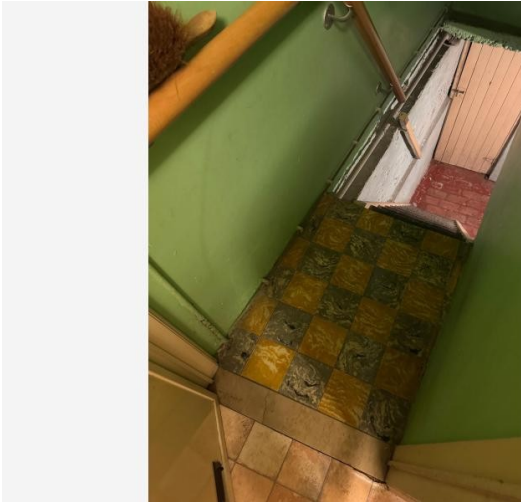
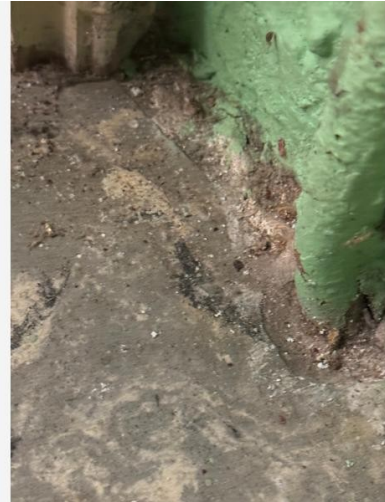
## Fiche 14: Tegels keuken (ondervloer) en toegang kelder

Geen asbest

| # | Type | Referentie | Resultaat |
|---|---|---|---|
| 14.1 | Puntmonster | #4 Vloertegel | Geen asbest |

| Opmerking | De ondervloer in de keuken betreft de zelfde vloertegels als de toegang naar de kelder; asbestverdacht motief; hier werd een staal van genomen (zowel tegel als tegellijm) |

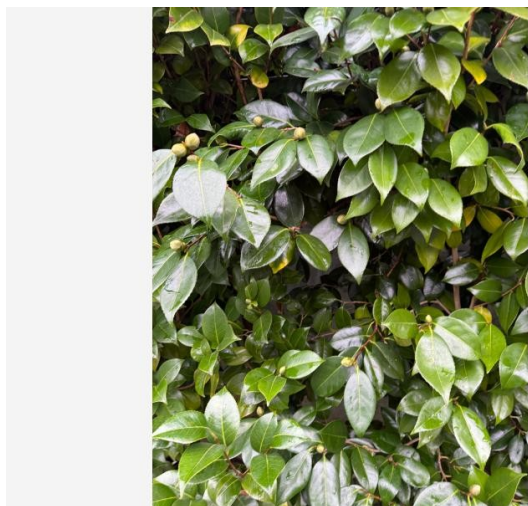
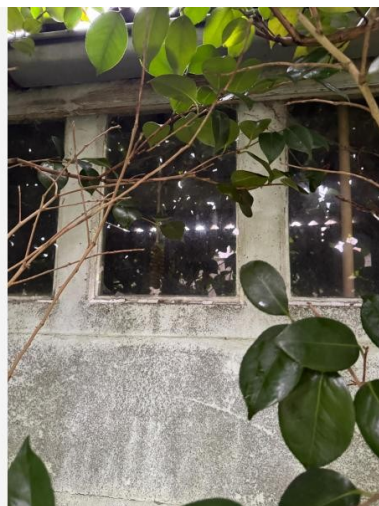
## Fiche 15: Kit ramen tuinhuis

Geen asbest

| # | Type | Referentie | Resultaat |
|---|---|---|---|
| 15.1 | Mengmonster | #7 Kit ramen tuinhuis | Geen asbest |

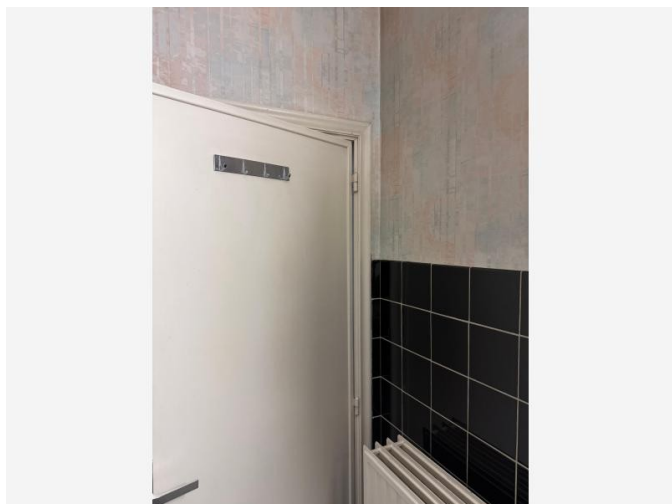
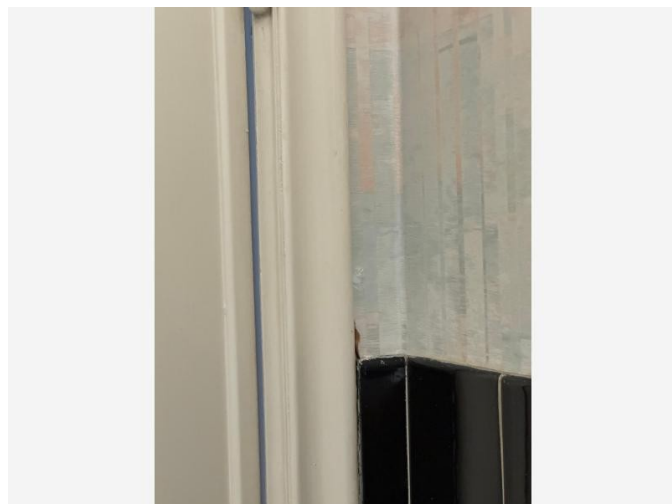
Geen asbest
