Asbestinventarisatetest

Oudaenstraat 11, 2960 Brecht

Attestnummer : 20250122-000011.000

Uitgegeven op : 22.01.2025

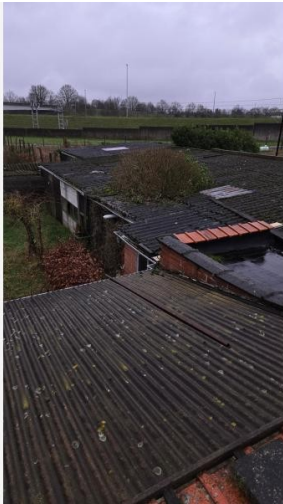
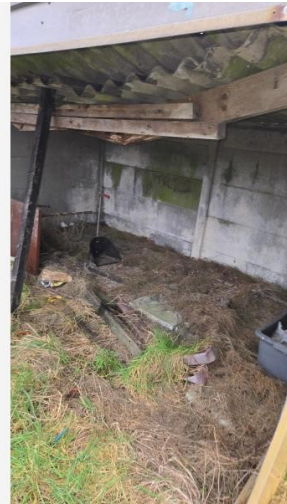
Het asbestmateriaal valt onder de mijlpaal van 2034.

Dringend verwijderen

Eindbeoordeling materiaalrisico	Hoog materiaalrisico en/of hoge kans op vezelvrijgave
---------------------------------	---

Gebondenheid	Categorie 1: hechtgebonden in oorsprong
Asbestsoort (vezeltype)	Crocidoliet aanwezig
Asbestconcentratie	Laag (< 50%)
Afschermingsgraad van het gehele materiaal	Geheel of deels (ook) vrij aan de binnenlucht
Toestand van het materiaal	Zwaar beschadigd, zwaar verweerd

Beschrijving	Golfplaten
Omgeving	Grenst aan binnen- en buitenlucht
Primaire drager	Schuin dak
Asbestmateriaal	Dak- en gevelbekleding - Golfplaat
Bindmiddel van asbestmateriaal	Cement
Gebondenheid op basis van bindmiddel	Hecht
Hoeveelheid (oppervlakte - aantal)	<ul style="list-style-type: none">• 50,00 m² - 1 stuk
Totale oppervlakte	50,00 m ²
Eenvoudig bereikbaar	Ja
Bevestigingswijze	<ul style="list-style-type: none">• Geklemd• Geschroefd
Identificatiemethode	Vaststelling zonder monsternamen
Destructieve handeling voor identificatie	Nee

- Zorg voor een veilig beheer. Vermijd het beschadigen van het asbestmateriaal. Controleer de toestand jaarlijks op wijzigingen.
- Verwijder dit asbestmateriaal zo snel mogelijk. Volg de toestand goed op.
- Hemelwater dat afspoelt van asbestcement daken of gevels kan asbestdeeltjes bevatten. Gebruik het enkel voor gesloten circuits (bv. spoelen toiletten). Reinig na het vervangen van het dak of de gevel de dakgoten en regenwaterput of -ton om asbesthoudend sediment of slib te verwijderen

- Eenvoudige handelingen: mag via doe-het-zelf of door werknemer(s) met opleidingsattest eenvoudige handelingen
Kan men mits gebruik van de juiste PBM's, na fixatie en zonder beschadigingen veilig verwijderen en afvoeren via een erkend asbestafvalverwerker.

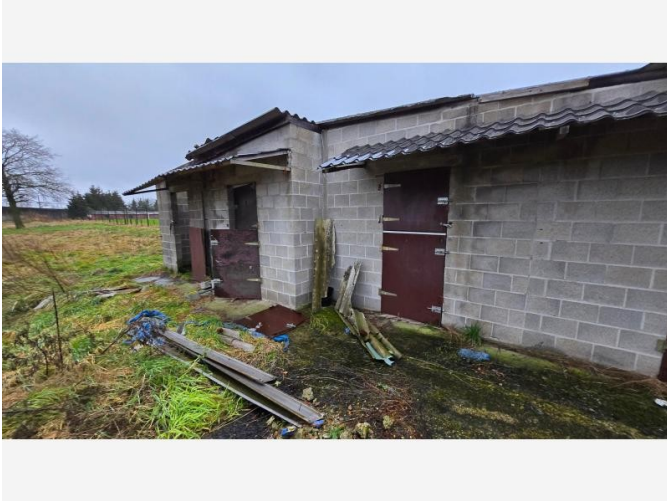
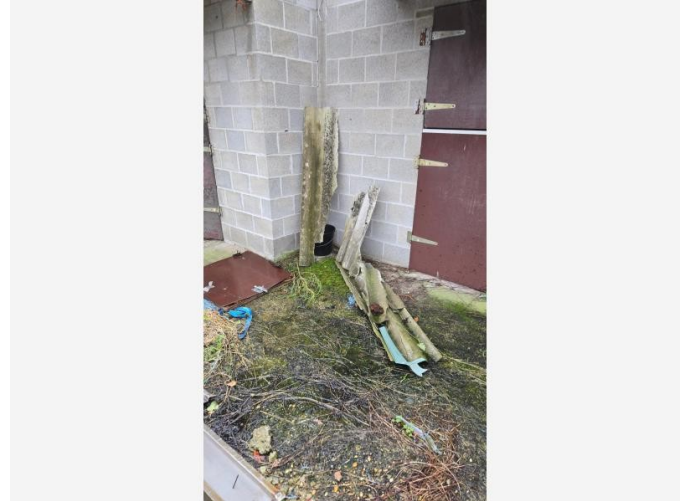
Fiche 2: Golfplaten

Het asbestmateriaal valt onder de mijlpaal van 2040.

Dringend verwijderen

Beschrijving	Golfplaten
Type afvalstof	Betreft stock-voorraad of gedemonteerde asbestmaterialen
Aanwezige resten	Geen resten aanwezig
Omgeving	Buiten
Primaire drager	Bodem
Asbestmaterialen	<ul style="list-style-type: none">Dak- en gevelbekleding - Golfplaat
Bindmiddel van asbestmateriaal	Cement
Gebondenheid op basis van bindmiddel	Hecht
Hoeveelheid (gewicht - aantal)	<ul style="list-style-type: none">50,00 kg - 1 stuk
Totaal gewicht	50,00 kg
Eenvoudig bereikbaar	Ja
Identificatiemethode	Vaststelling zonder monsternamen

- Verwijder het asbestafval.

- Eenvoudige handelingen: mag via doe-het-zelf of door werknemer(s) met opleidingsattest eenvoudige handelingen
Kan men mits gebruik van de juiste PBM's, na fixatie en zonder beschadigingen veilig verwijderen en afvoeren via een erkend asbestafvalverwerker.

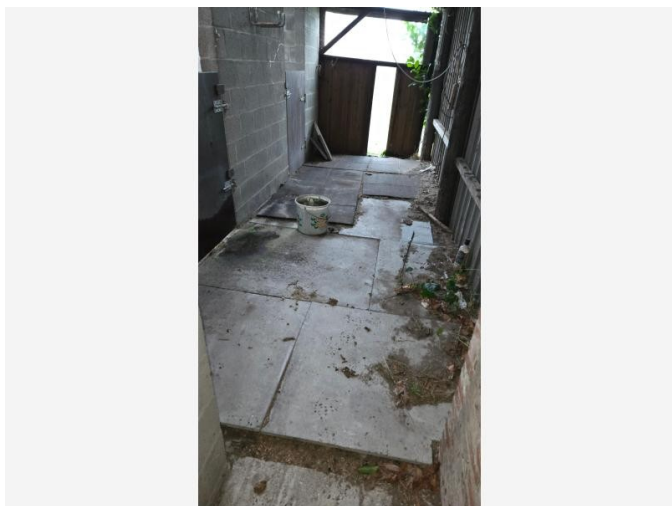
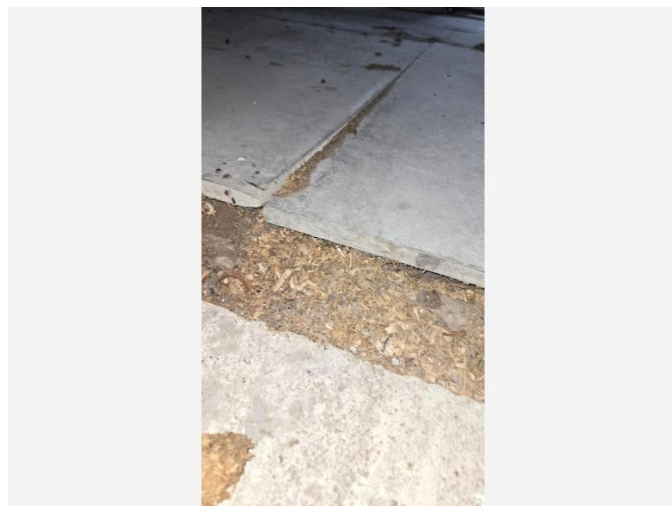
Het asbestmateriaal valt onder de mijlpaal van 2040.

Dringend verwijderen

Beschrijving	Asbestcementen vloerplaat
Type afvalstof	Betreft stock-voorraad of gedemonteerde asbestmaterialen
Aanwezige resten	Geen resten aanwezig
Omgeving	Buiten
Primaire drager	Bodem
Asbestmaterialen	<ul style="list-style-type: none">Dak- en gevelbekleding - Golfplaat
Bindmiddel van asbestmateriaal	Cement
Gebondenheid op basis van bindmiddel	Hecht
Hoeveelheid (gewicht - aantal)	<ul style="list-style-type: none">15,00 kg - 8 stuks
Totaal gewicht	120,00 kg
Eenvoudig bereikbaar	Ja
Identificatiemethode	Vaststelling zonder monsternamen

- Verwijder het asbestafval.

- Eenvoudige handelingen: mag via doe-het-zelf of door werknemer(s) met opleidingsattest eenvoudige handelingen
Kan men mits gebruik van de juiste PBM's, na fixatie en zonder beschadigingen veilig verwijderen en afvoeren via een erkend asbestafvalverwerker.

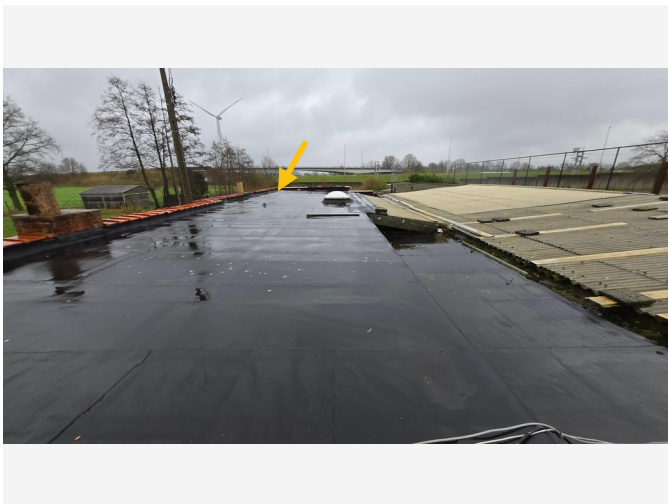
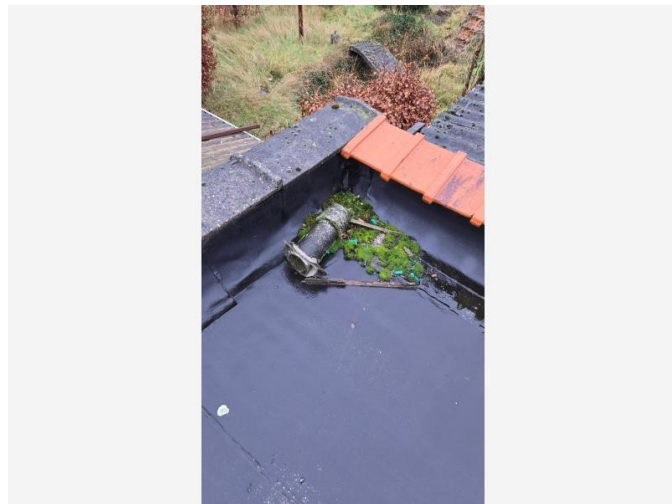
Fiche 4: Asbestcementen schouwbus

Het asbestmateriaal valt onder de mijlpaal van 2040.

Dringend verwijderen

Beschrijving	Asbestcementen schouwbus
Type afvalstof	Betreft stock-voorraad of gedemonteerde asbestmaterialen
Aanwezige resten	Geen resten aanwezig
Omgeving	Buiten
Primaire drager	Plat dak
Asbestmaterialen	<ul style="list-style-type: none">Schouwhoed, ventilatiekap (anti-windval)
Bindmiddel van asbestmateriaal	Cement
Gebondenheid op basis van bindmiddel	Hecht
Hoeveelheid (gewicht - aantal)	<ul style="list-style-type: none">5,00 kg - 1 stuk
Totaal gewicht	5,00 kg
Eenvoudig bereikbaar	Ja
Identificatiemethode	Vaststelling zonder monsternamen

- Verwijder het asbestafval.

- Eenvoudige handelingen: mag via doe-het-zelf of door werknemer(s) met opleidingsattest eenvoudige handelingen
Kan men mits gebruik van de juiste PBM's, na fixatie en zonder beschadigingen veilig verwijderen en afvoeren via een erkend asbestafvalverwerker.

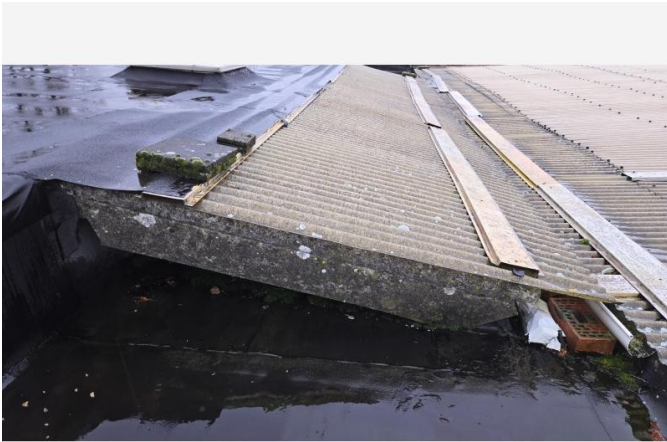
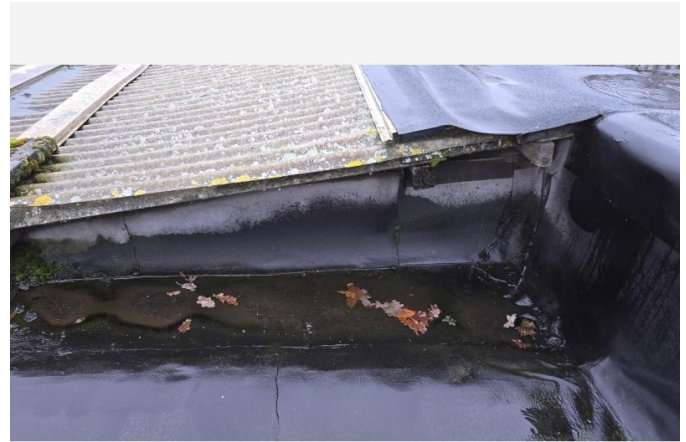
Het asbestmateriaal valt onder de mijlpaal van 2034.

Verwijderen

Eindbeoordeling materiaalrisico	Laag materiaalrisico en/of verlaagde kans op vezelvrijgave
---------------------------------	--

Gebondenheid	Categorie 1: hechtgebonden in oorsprong
Asbestsoort (vezeltype)	Crocidoliet aanwezig
Asbestconcentratie	Laag (< 50%)
Afschermingsgraad van het gehele materiaal	Geheel of deels vrij aan de buitenlucht
Toestand van het materiaal	Licht beschadigd, licht verweerd. Intact calciumsilicaatmateriaal of categorie III 'gebondenheid'

Beschrijving	Plaat asbestcement
Omgeving	Buiten
Primaire drager	Plat dak
Asbestmateriaal	Dak- en gevelbekleding - Plaat
Bindmiddel van asbestmateriaal	Cement
Gebondenheid op basis van bindmiddel	Hecht
Hoeveelheid (oppervlakte - dikte - aantal)	<ul style="list-style-type: none">• 1,00 m² - 0,50 cm - 2 stuks
Totaal volume	0,01 m ³
Eenvoudig bereikbaar	Nee <ul style="list-style-type: none">• Verwijdering tast de bouwkundige integriteit aan.
Bevestigingswijze	<ul style="list-style-type: none">• Geklemd• Genageld, geniet
Identificatiemethode	Vaststelling zonder monstername
Destructieve handeling voor identificatie	Nee

- Zorg voor een veilig beheer en verwijder dit asbestmateriaal wanneer het bij werken eenvoudig bereikbaar wordt. Controleer de toestand jaarlijks op wijzigingen.
- Verwijder dit asbestmateriaal zo snel mogelijk. Volg de toestand goed op.
- Hemelwater dat afspoelt van asbestcement daken of gevels kan asbestdeeltjes bevatten. Gebruik het enkel voor gesloten circuits (bv. spoelen toiletten). Reinig na het vervangen van het dak of de gevel de dakgoten en regenwaterput of -ton om asbesthoudend sediment of slib te verwijderen

- Eenvoudige handelingen: mag via doe-het-zelf of door werknemer(s) met opleidingsattest eenvoudige handelingen
Kan men mits gebruik van de juiste PBM's, na fixatie en zonder beschadigingen veilig verwijderen en afvoeren via een erkend asbestafvalverwerker.
- Eenvoudige handelingen: enkel door erkend asbestverwijderaar
Kan men mits gebruik van de juiste PBM's, na fixatie en zonder beschadigingen veilig verwijderen en afvoeren via een erkend asbestafvalverwerker.

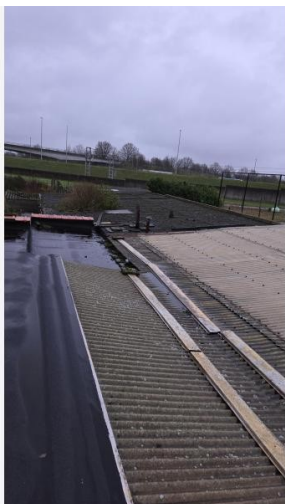
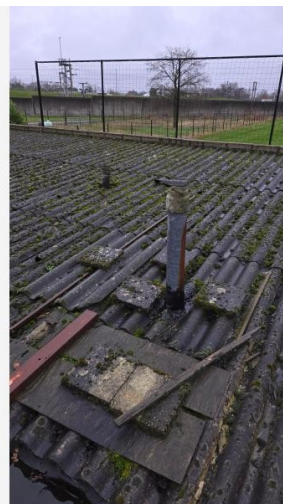
Het asbestmateriaal valt onder de mijlpaal van 2034.

Verwijderen

Eindbeoordeling materiaalrisico	Verhoogd materiaalrisico en/of verhoogde kans op vezelvrijgave
---------------------------------	--

Gebondenheid	Categorie 1: hechtgebonden in oorsprong
Asbestsoort (vezeltype)	Crocidoliet aanwezig
Asbestconcentratie	Laag (< 50%)
Afschermingsgraad van het gehele materiaal	Geheel of deels vrij aan de buitenlucht
Toestand van het materiaal	Matig beschadigd, matig verweerd

Beschrijving	Schouwbus
Omgeving	Buiten
Primaire drager	Plat dak
Asbestmateriaal	Rookgaskanaal
Bindmiddel van asbestmateriaal	Cement
Gebondenheid op basis van bindmiddel	Hecht
Hoeveelheid (lengte - omtrek - dikte - aantal)	<ul style="list-style-type: none">• 3,00 m - 10,00 cm - 1,00 cm - 1 stuk
Totaal volume	0,003 m ³
Eenvoudig bereikbaar	Nee <ul style="list-style-type: none">• Verwijdering tast de bouwkundige integriteit aan.
Bevestigingswijze	<ul style="list-style-type: none">• Geklemd• Verlijmd, ingegoten, versmeerd
Identificatiemethode	Vaststelling zonder monsternamen
Destructieve handeling voor identificatie	Nee

- Zorg voor een veilig beheer en verwijder dit asbestmateriaal wanneer het bij werken eenvoudig bereikbaar wordt. Controleer de toestand jaarlijks op wijzigingen.
- Verwijder dit asbestmateriaal zo snel mogelijk. Volg de toestand goed op.

- Eenvoudige handelingen: mag via doe-het-zelf of door werknemer(s) met opleidingsattest eenvoudige handelingen
Kan men mits gebruik van de juiste PBM's, na fixatie en zonder beschadigingen veilig verwijderen en afvoeren via een erkend asbestafvalverwerker.
- Eenvoudige handelingen: enkel door erkend asbestverwijderaar
Kan men mits gebruik van de juiste PBM's, na fixatie en zonder beschadigingen veilig verwijderen en afvoeren via een erkend asbestafvalverwerker.

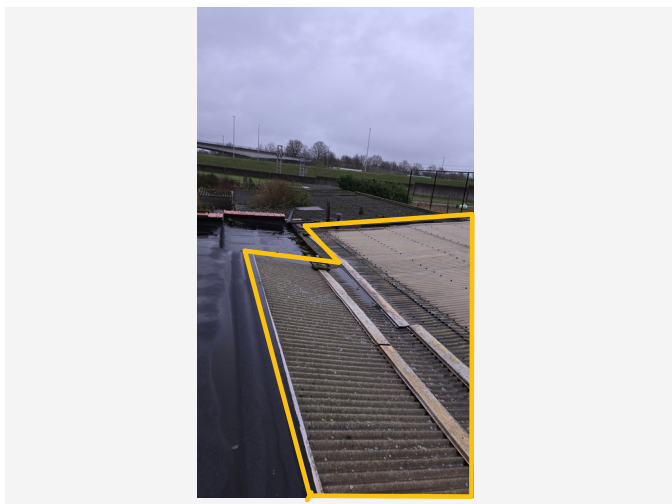
Niet asbestverdachte golfplaten

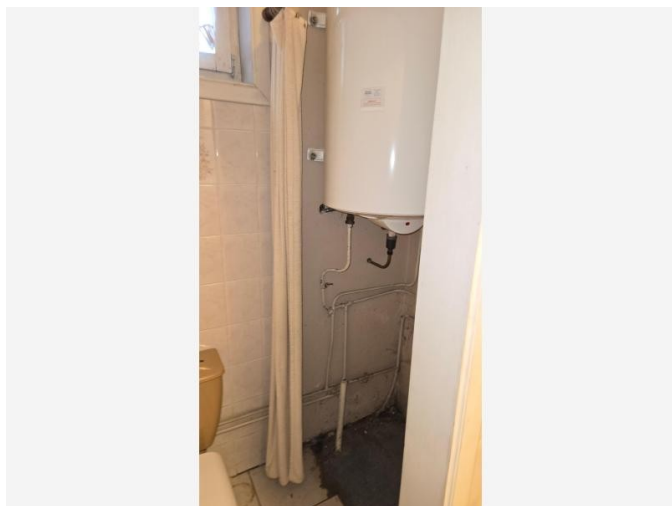
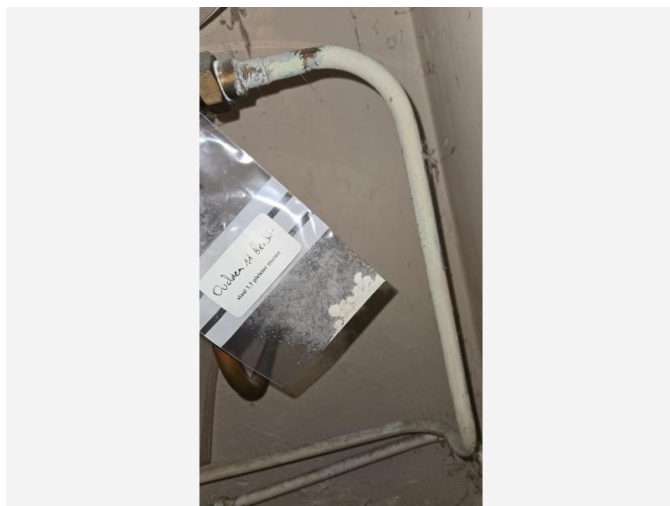
Fiche 8: Pleister muren

Geen asbest

#	Type	Referentie	Resultaat
8.1	Mengmonster	Staal 1.1 pleister muren	Geen asbest

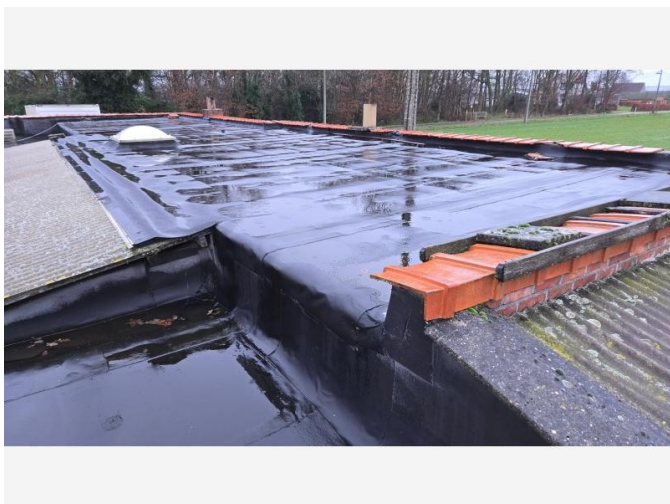
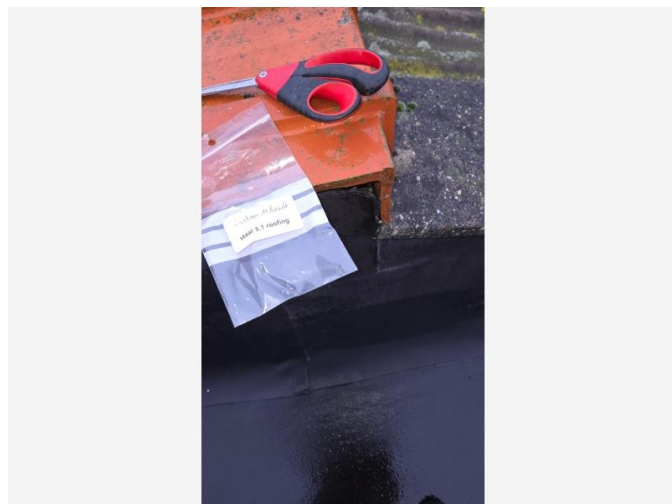
Fiche 9: Roofing

Geen asbest

#	Type	Referentie	Resultaat
9.1	Puntmonster	Staal 3.1 roofing	Geen asbest

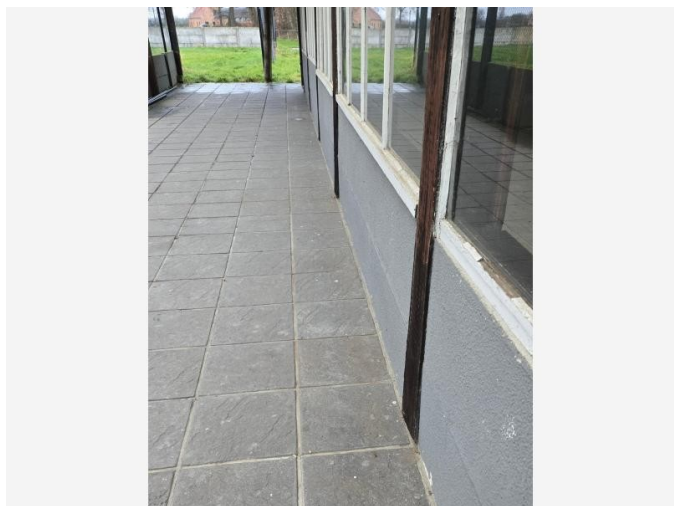
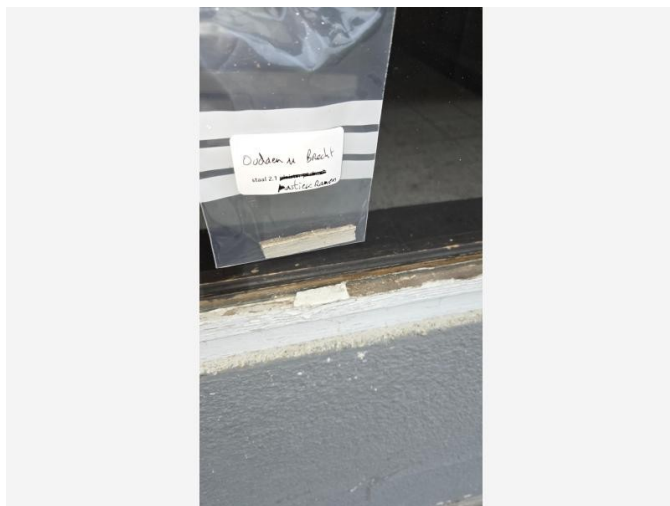
Geen asbest

#	Type	Referentie	Resultaat
10.1	Puntmonster	Staal 2.1 mastiek ramen	Geen asbest
