# Asbestinventarisat attest

Halfdreef 47, 9120 Beveren-Kruibeke-Zwijndrecht

Attestnummer : 20250131-000494.000

**Niet-asbestveilig**

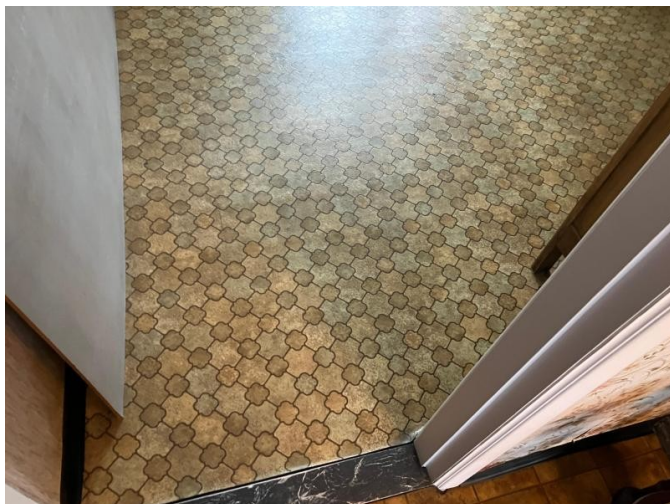
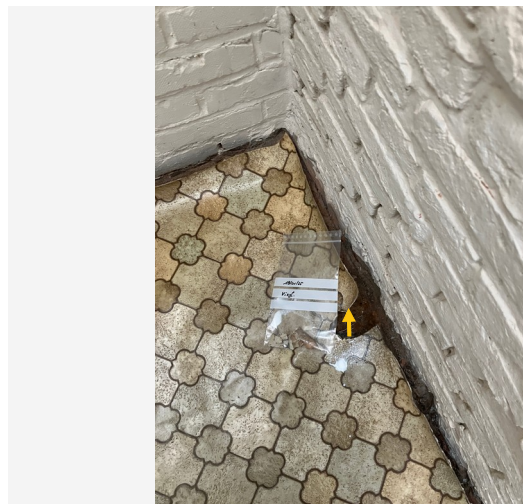
| Eindbeoordeling materiaalrisico | Verhoogd materiaalrisico en/of verhoogde kans op vezelvrijgave |

| Gebondenheid | Categorie 2: niet-hechtgebonden met matrix |
| Asbestsoort (vezeltype) | Alleen chrysotiel |
| Asbestconcentratie | Hoog ( $\geq 50\%$ ) |
| Afschermingsgraad van het gehele materiaal | Geheel of deels (ook) vrij aan de binnenlucht |
| Toestand van het materiaal | Licht beschadigd, licht verweerd. Intact calciumsilicaatmateriaal of categorie III 'gebondenheid' |

| # | Type | Referentie | Resultaat |
|---|---|---|---|
| 1.1 | Mengmonster | VLZ01 | Chrysotiel |

| Beschrijving | Vinylvloer |

- Zorg voor een veilig beheer. Vermijd het beschadigen van het asbestmateriaal. Controleer de toestand jaarlijks op wijzigingen.
- Verwijder dit asbestmateriaal zo snel mogelijk. Volg de toestand goed op.
- Voer bijkomende staalname(s) uit.

- Hermetische zone (erkend asbestverwijderaar)  
Vinylzeilen met karton onderlaag mogen uitsluitend worden verwijderd door een erkende verwijderaar. Het verwijderen van deze tegels is zeer specifiek en vereist de nodige ervaring en diploma's om dit op een veilige manier uit te voeren. Probeer deze toepassing zeker niet zelf te verwijderen! Verwijderen in lijn met Codex en beste praktijken.

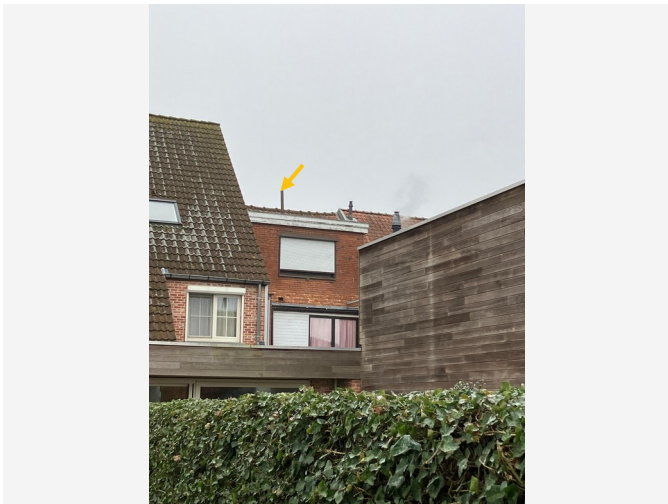
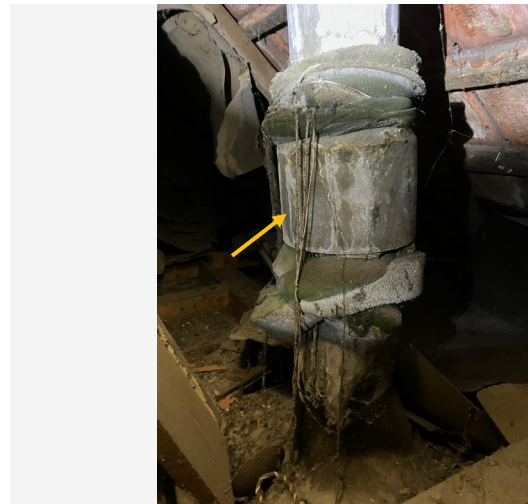
Dit type buis bevat meestal asbest.

| Eindbeoordeling materiaalrisico | Verhoogd materiaalrisico en/of verhoogde kans op vezelvrijgave |
| Opmerking | Op sommige plaatsen door de kamers werd de buis gefixeerd (via schilderlaag). |

| Asbestsoort (vezeltype) | Crocidoliet aanwezig |
| Asbestconcentratie | Laag (< 50%) |
| Toestand van het materiaal | Licht beschadigd, licht verweerd. Intact calciumsilicaatmateriaal of categorie III 'gebondenheid' |

| Beschrijving | Rookgaskanaal in asbest cement |

- Zorg voor een veilig beheer. Vermijd het beschadigen van het asbestmateriaal. Controleer de toestand jaarlijks op wijzigingen.
- Zorg voor een veilig beheer en verwijder dit asbestmateriaal wanneer het bij werken eenvoudig bereikbaar wordt. Controleer de toestand jaarlijks op wijzigingen.
- Voer bijkomende staalname(s) uit.

- Eenvoudige handelingen: enkel door erkend asbestverwijderaar  
Er werd geen staal genomen van het materiaal, dit met kans op breuk - schade.

Vermoedelijk loopt de buis door in de gemetste schouw, dit vereist specifieke bijkomende maatregelen en

voldoende expertise om deze buis correct te verwijderen zonder de buis stuk te maken. Bij het verwijderen kan stof voorkomen. Werken volgens voorschriften Codex.

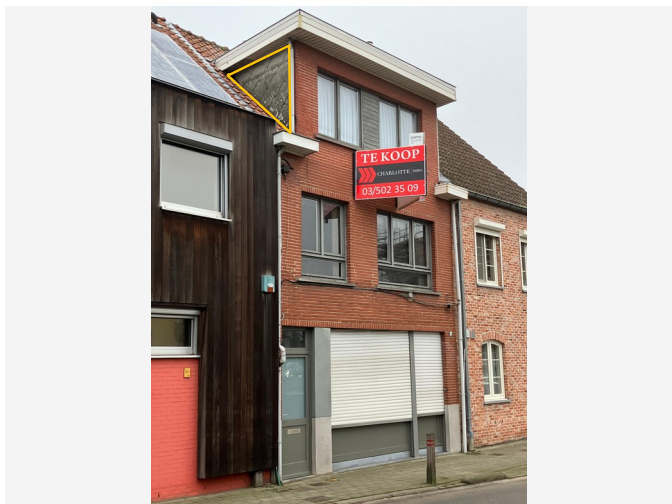
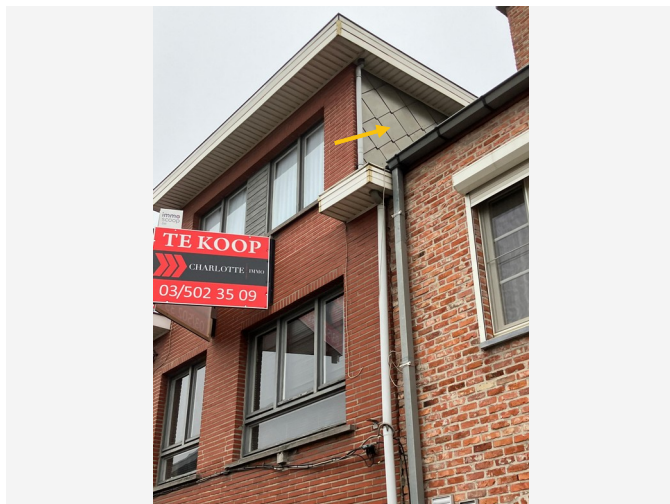
| Opmerking | <p>Vanaf de voorzijde waren de leien zichtbaar doch niet inspecteerbaar voor staalname gezien de hoogte. Aangezien een bewijsdocument aanwezig was van aankoop voor 2001 zijn deze asbest-verdacht.</p> <p>Dit is geen exacte meetstaat en een raming van de hoeveelheid/oppervlakte.</p> |

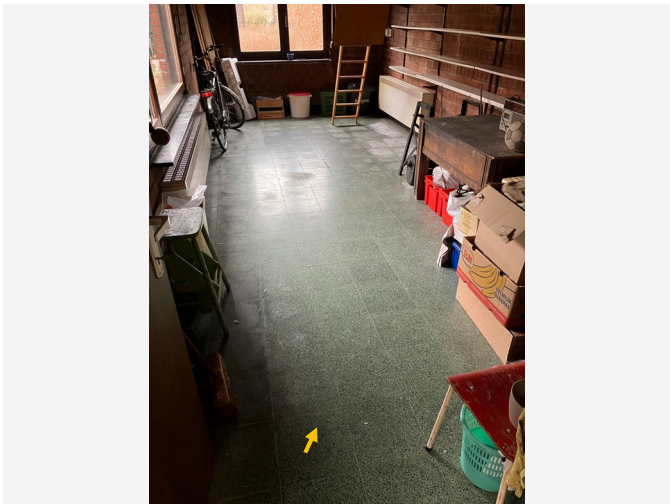
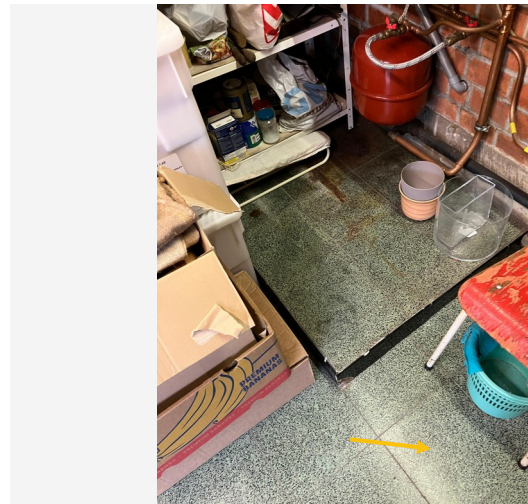
| Opmerking | Bij verwijdering van de vloer of tijdens destructief onderzoek adviseren we een bijkomende monsteranalyse van de vloeren. Deze werd niet bemonsterd om structurele schade te vermijden. |

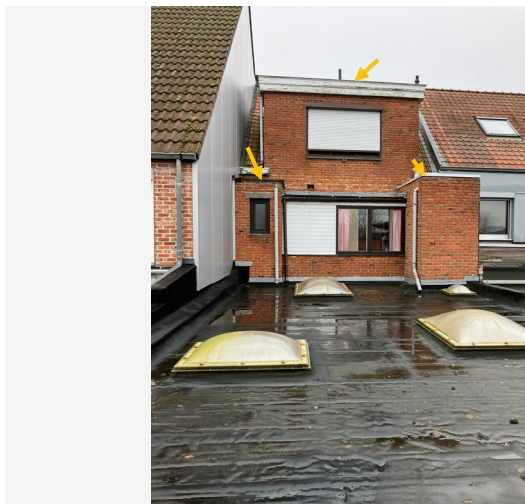
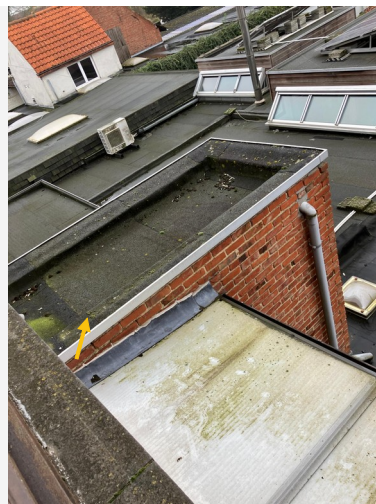
| Identificatiemethode | <p>Vaststelling zonder monsternamen</p> <p>Motivatie: Groot risico op structurele gevolgschade (lekkage, werking installatie,...)</p> |
| Opmerking | <p>Deze oppervlakte, volumes en gewichten zijn niet gemeten, maar geschat op basis van een benadering van de aanwezige roofing (de opgegeven hoeveelheden mogen niet gebruikt worden als maatstaf voor heffingen). Om gevolgschade en lekkages te voorkomen en niet destructief te werk te gaan. Bij renovatie of sloop dient er een destructief onderzoek uitgevoerd te worden van de roofing. Tevens was - gezien de plaats van de roofing en de weersomstandigheden - het materiaal niet veilig te inspecteren.</p> |

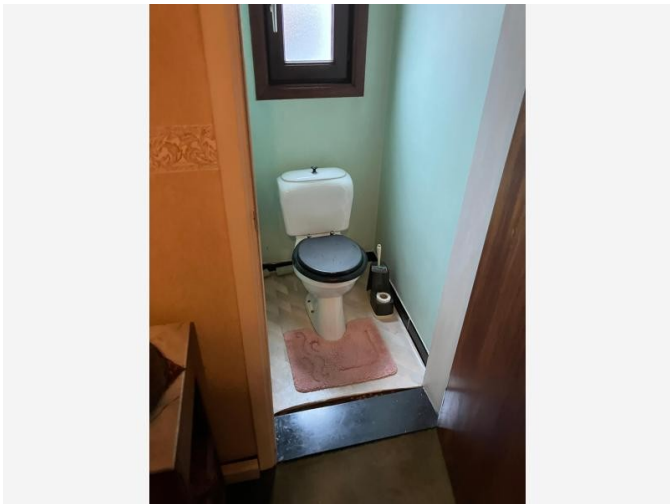
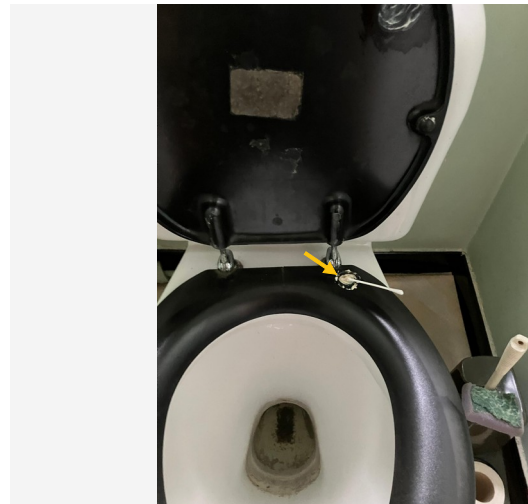
| Opmerking | WC-bril en deksel bevatten vermoedelijk bakeliet. Deze beschouwen we als asbest-verdachte toepassingen. |

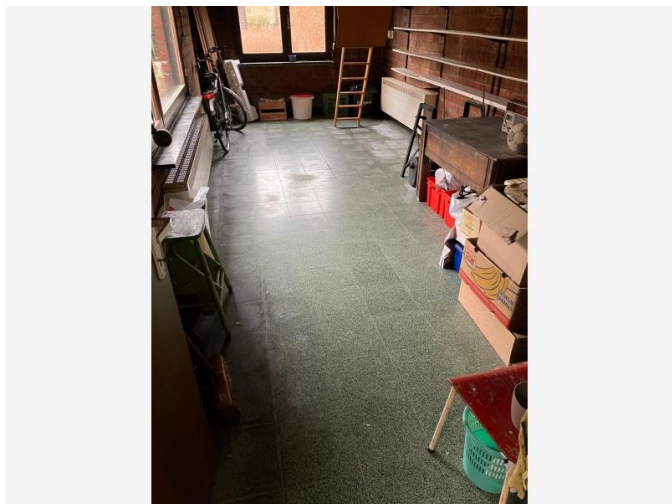
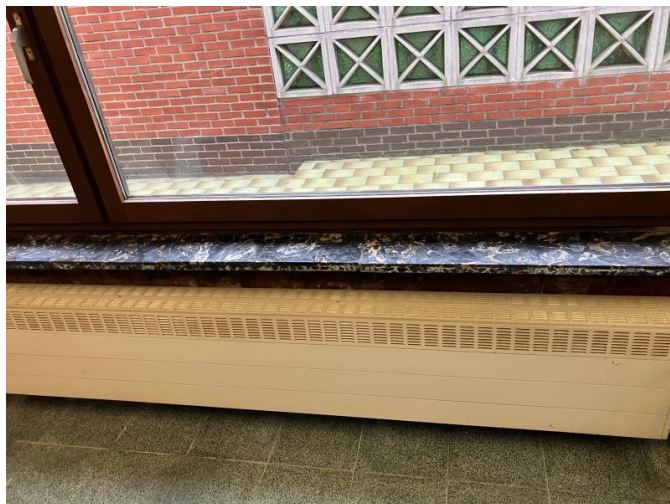
| Opmerking | Het lastenboek verwijst naar Massal tabletten in de atelierruimte.<br>Massal is een asbestverdachte toepassing zonder verdere staalname. |

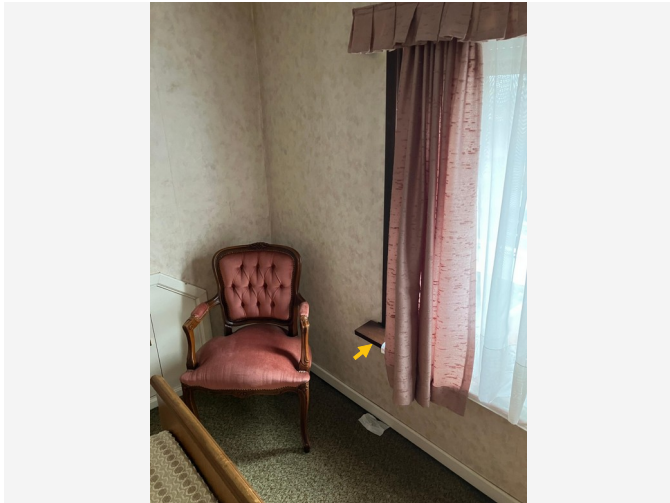
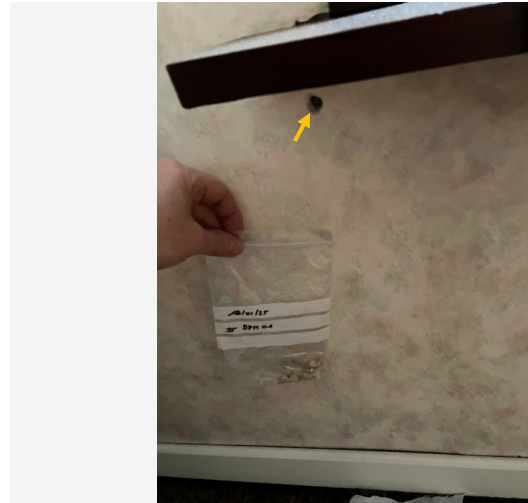
## Fiche 17: Pleisterwerk muren

Geen asbest

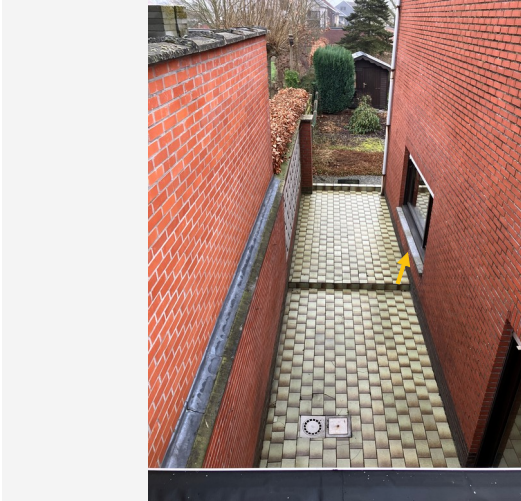
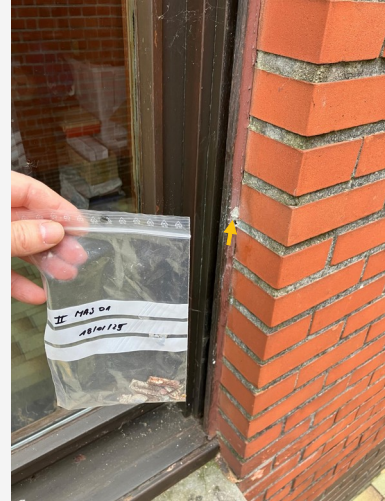
## Fiche 18: Mastiek rond ramen / deuren:

Geen asbest

| Opmerking | Mastiek rond ramen en deuren. Deze oppervlakte, volumes en gewichten zijn niet gemeten, maar geschat op basis van een benadering van de aanwezige ramen (de opgegeven hoeveelheden mogen niet gebruikt worden als maatstaf voor heffingen). Om gevolgschade en lekkages te voorkomen en niet destructief te werk te gaan. Bij renovatie of sloop dient er een destructief onderzoek uitgevoerd te worden van de mastieklagen. Tevens was - gezien de plaats van de ramen en de weersomstandigheden - het materiaal niet overal veilig te inspecteren. Staalnames werden uitgevoerd volgens locatie. |
