# Asbestinventarisatetest

Sijssstraat 4/001, 2170 Antwerpen

Attestnummer : 20231208-000281.001

Uitgegeven op : 08.12.2023

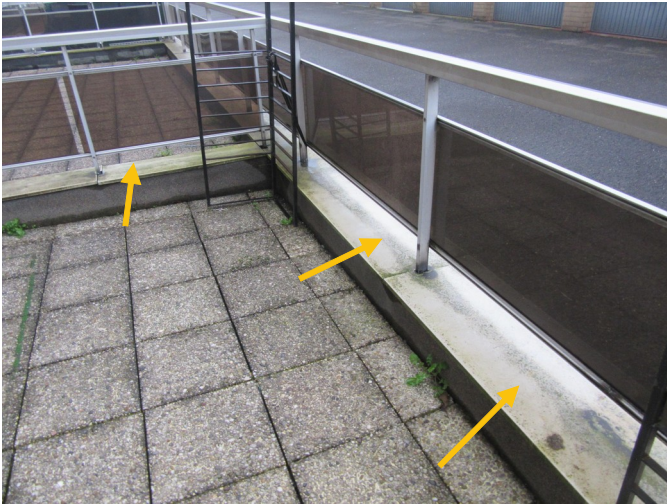
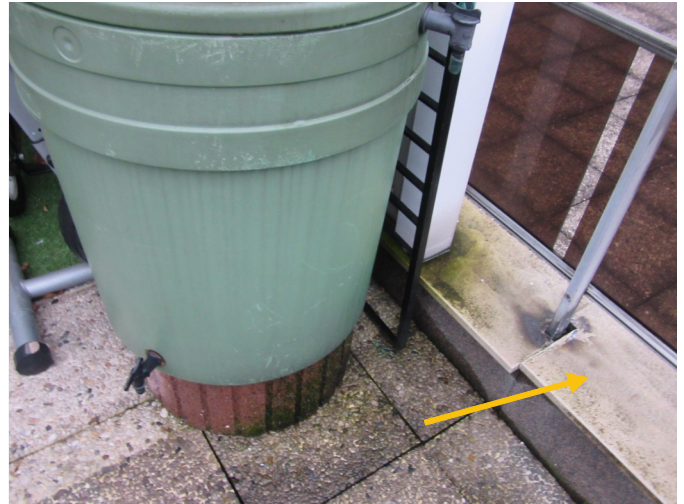
Het asbestmateriaal valt onder de mijlpaal van 2040.

| Eindbeoordeling materiaalarisico | Laag materiaalarisico en/of verlaagde kans op vezelvrijgave |

| Gebondenheid | Categorie 2: niet-hechtgebonden met matrix |
| Asbestsoort (vezeltype) | Alleen chrysotiel |
| Asbestconcentratie | Laag (< 50%) |
| Toestand van het materiaal | Licht beschadigd, licht verweerd. Intact materiaal type Pical – asbestboard of categorie III 'gebondenheid' |

| # | Type | Referentie | Resultaat |
|---|---|---|---|
| 1.1 | Puntmonster | MM03 | Chrysotiel |

| Beschrijving | Deksteen op muren terras type massal |

Verwijderen

- Zorg voor een veilig beheer. Vermijd het beschadigen van het asbestmateriaal. Controleer de toestand jaarlijks op wijzigingen.

- Eenvoudige handelingen: mag via doe-het-zelf of door werknemer(s) met opleidingsattest eenvoudige handelingen  
Indien deze kappen verwijderd worden is het aangewezen dit door een gespecialiseerde firma te laten doen .

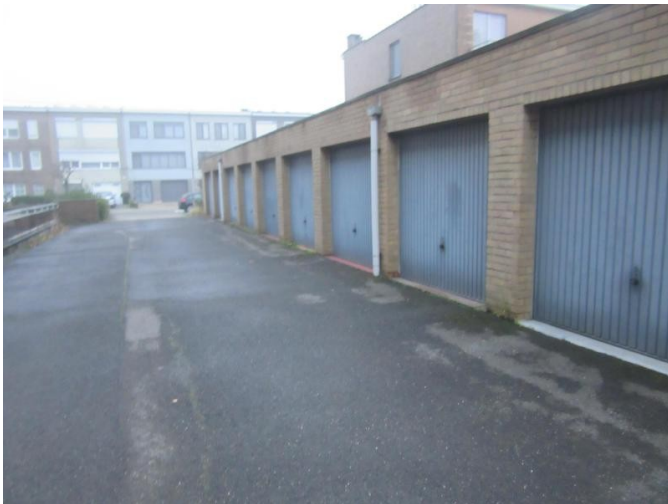
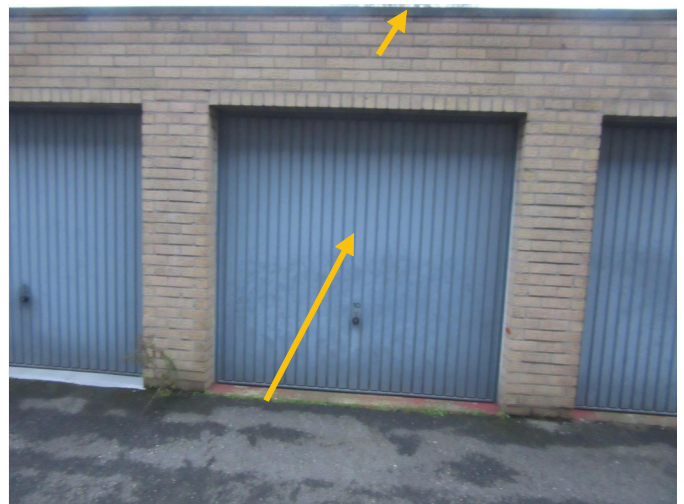
## Fiche 2: Roofing op plat dak garage

Het asbestmateriaal valt onder de mijlpaal van 2040.

| Eindbeoordeling materiaalarisico | Laag materiaalarisico en/of verlaagde kans op vezelvrijgave |

| Gebondenheid | Categorie 1: hechtgebonden in oorsprong |
| Asbestsoort (vezeltype) | Crocidoliet aanwezig |
| Toestand van het materiaal | Onbeschadigd, niet verweerd |

| Beschrijving | Roofing op plat dak garage |

Zorgvuldig beheren

- Zorg voor een veilig beheer. Vermijd het beschadigen van het asbestmateriaal. Controleer de toestand jaarlijks op wijzigingen.

- Eenvoudige handelingen: mag via doe-het-zelf of door werknemer(s) met opleidingsattest eenvoudige handelingen  
Indien de roofing moet vervangen worden gebeurd dit best door een erkend verwijderaar vanwege de grootte van de constructie.

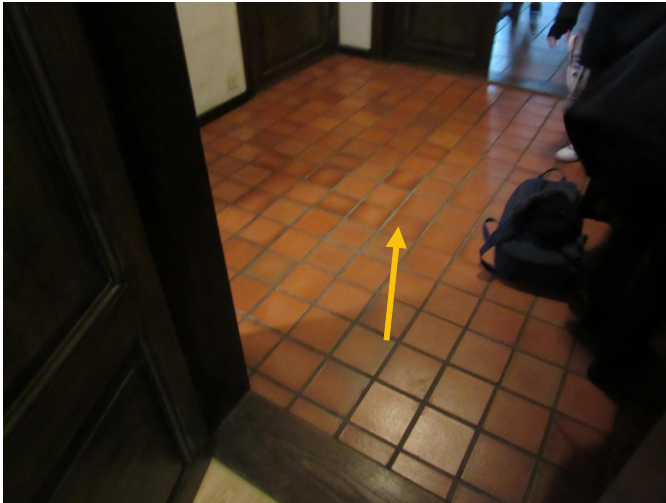
De lijm kan niet bemonsterd worden .

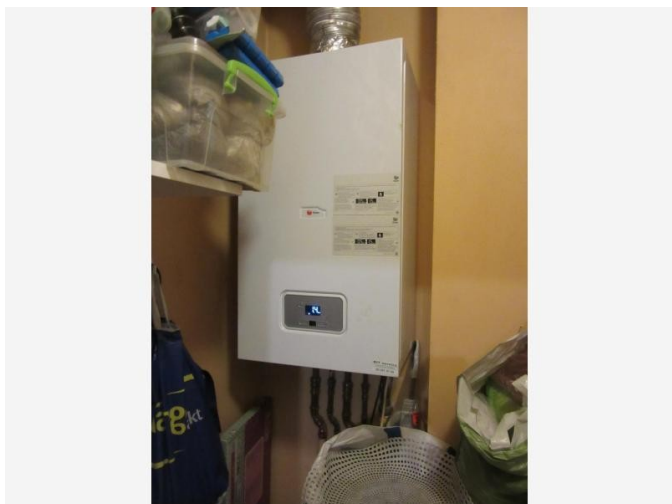
er is een recente ketel in de berging geplaatst .

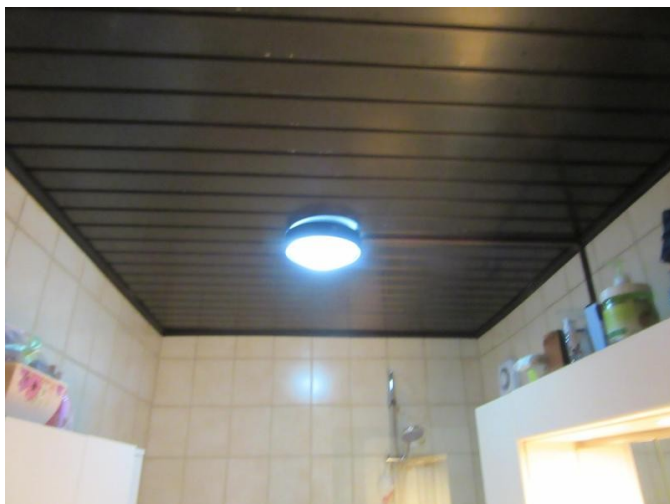
Een pvc plafond geplaatst in toilet en badkamer .

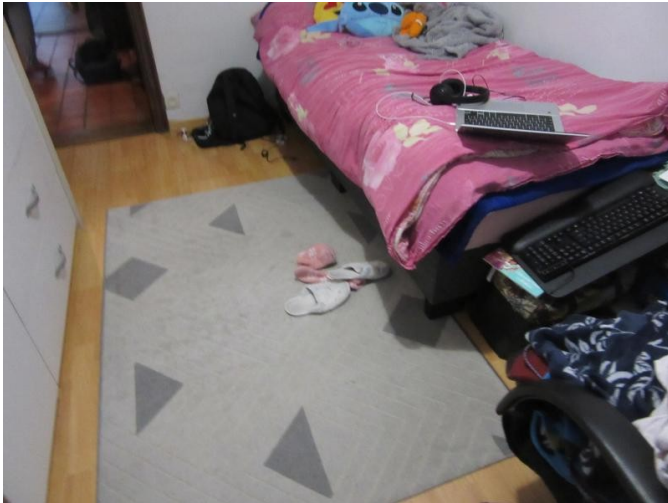
Een zwevend geplaatste laminaat bevindt zich in beide slaapkamers .

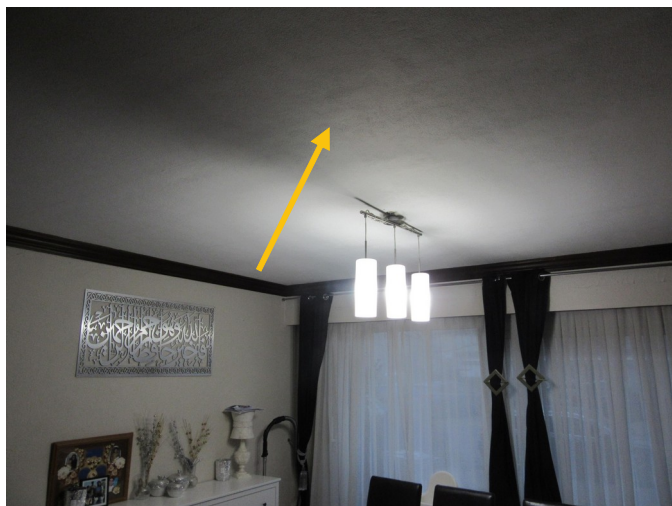
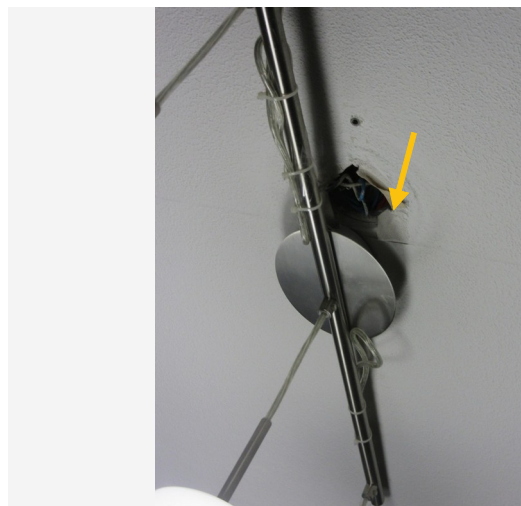
## Fiche 7: Bepleistering plafond

Geen asbest

| # | Type | Referentie | Resultaat |
|---|---|---|---|
| 7.1 | Mengmonster | MM01 | Geen asbest |

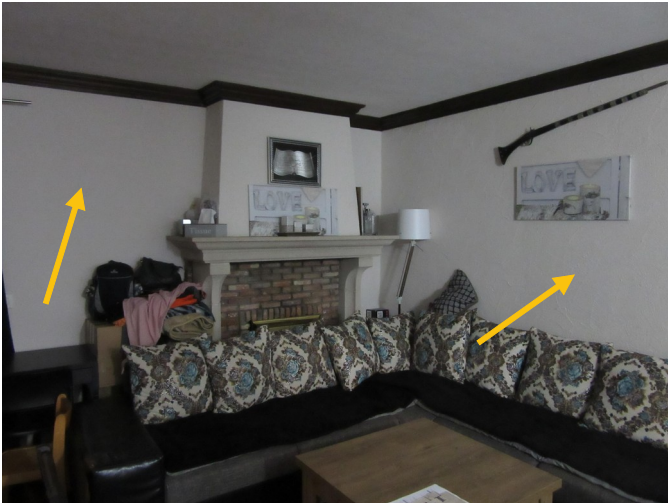
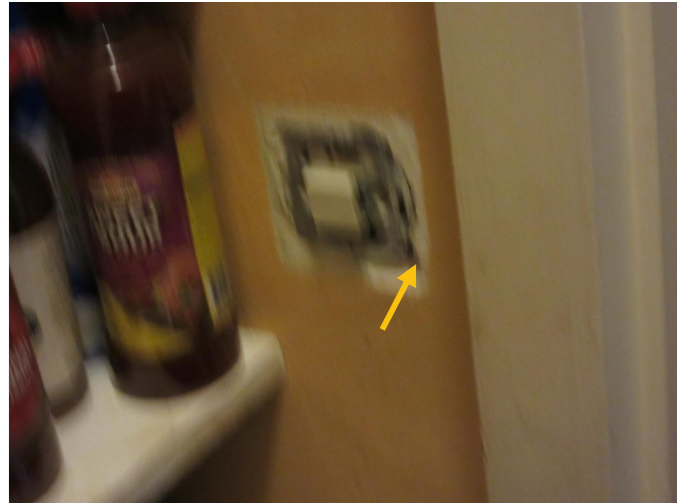
## Fiche 8: Bepleistering muren

Geen asbest

| # | Type | Referentie | Resultaat |
|---|---|---|---|
| 8.1 | Mengmonster | MM02 | Geen asbest |
