# Asbestinventarisatetest

Kraaienhoflaan 6, 2070 Zwijndrecht  
Gemeenschappelijke delen

Attestnummer : 20230803-000169.000

Uitgegeven op : 03.08.2023

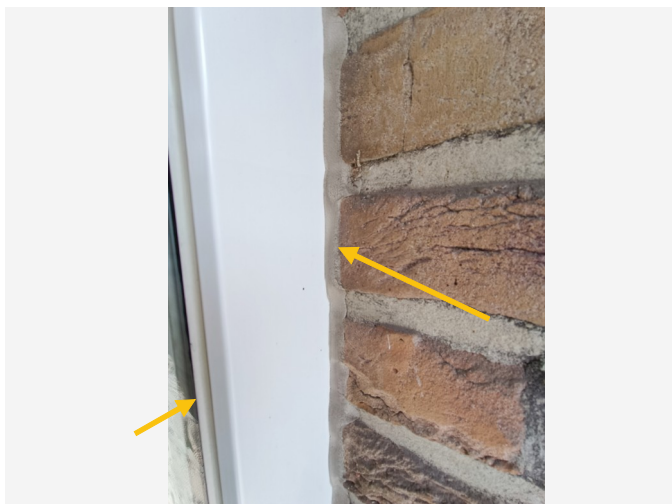
Vrije foto

Vaststelling ter plaatse nieuwe toepassing. Silicone.

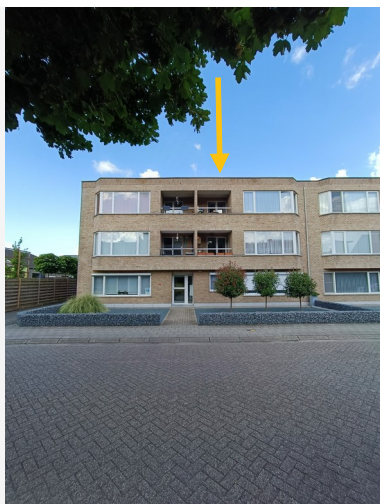
Vrije foto

Staalname van garageboxen genomen. Beide gebouwen in dezelfde bouwfase opgetrokken met hetzelfde gebruik van materialen. Verduidelijking op plannen zichtbaar. Plat dak van het hoofdgebouw niet bereikbaar/hoger dan 3.5m

Roofing laboresultaat is negatief getest op aanwezigheid van asbest.

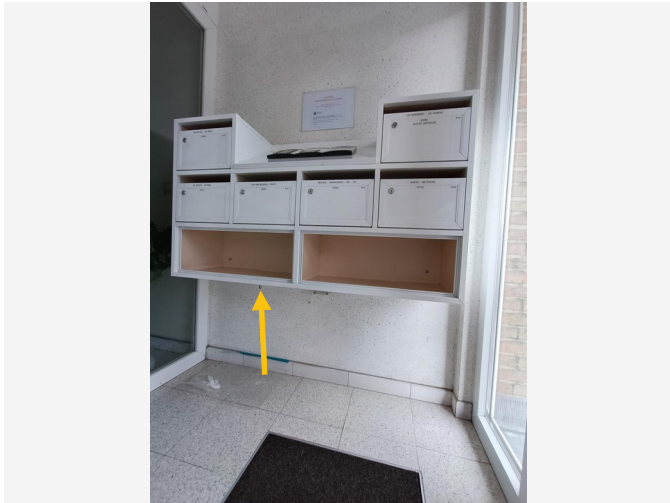
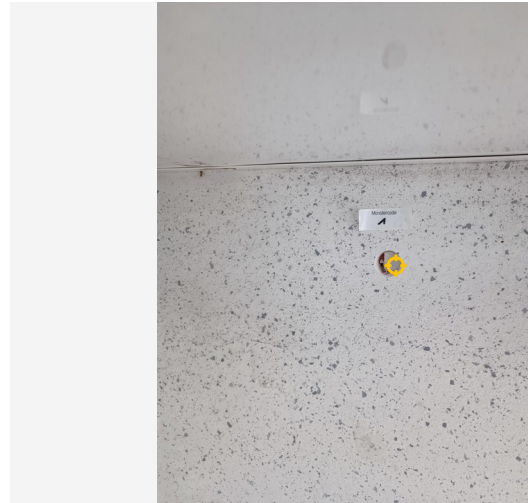
## Fiche 3: Pleisterwerk traphal/hal

Geen asbest

| Opmerking | <p>Traphal/gangen zijn in dit geval één dezelfde ruimte.</p> <p>•1 mengmonster per trappenhal van het pleisterwerk aan wanden, plafonds en onderzijde trap (of gelijkaardig)</p> <p>Mengstaal : muur glv - onderkant trap glv - plafond v+1</p> |

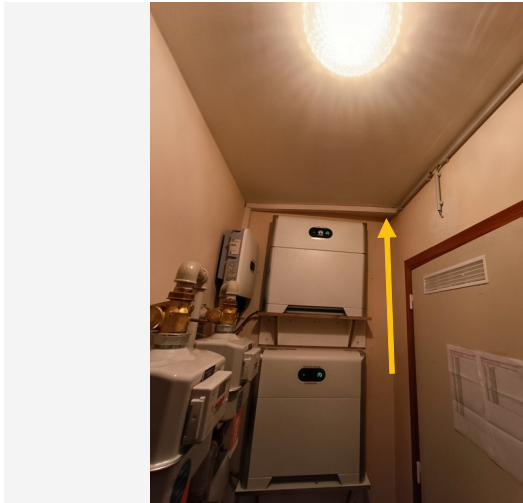
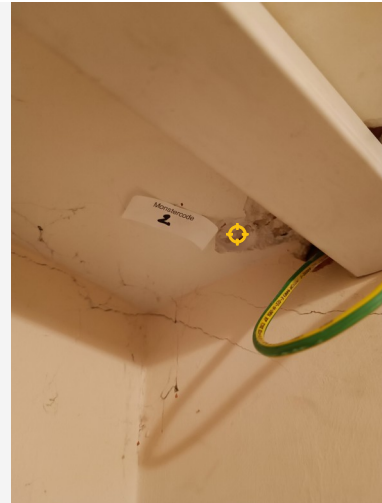
## Fiche 4: Pleisterwerk stookruimte

Geen asbest

| <b>Opmerking</b> | <ul style="list-style-type: none"> <li>• 1 mengmonster per stooklokaal van het pleisterwerk aan wanden en plafonds</li> </ul> <p>(of gelijkaardig)</p> |

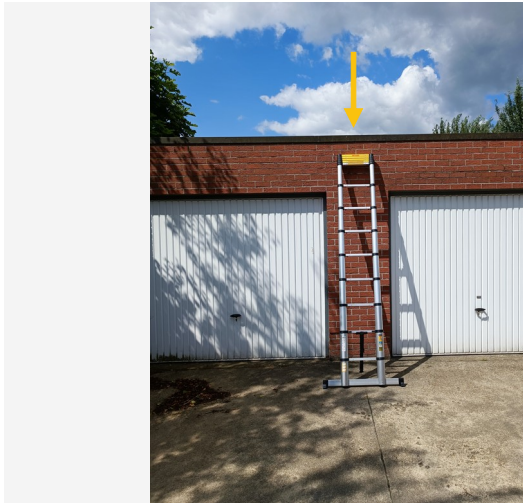
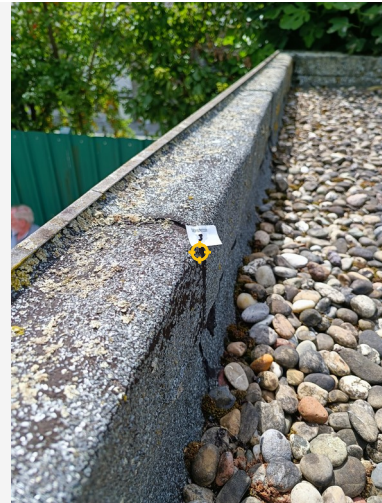
## Fiche 5: Plat dak garageboxen

Geen asbest

| Opmerking | Staalname gemeenschappelijke dak van privatieve boxen. (behoort tot het inspectiegebied) |
