# Asbestinventarisatetest

Sint-Gertrudendries 20, 3210 Lubbeek

Attestnummer : **20250108-000425.000**

**Asbestveilig** (maar mogelijk niet asbestvrij)

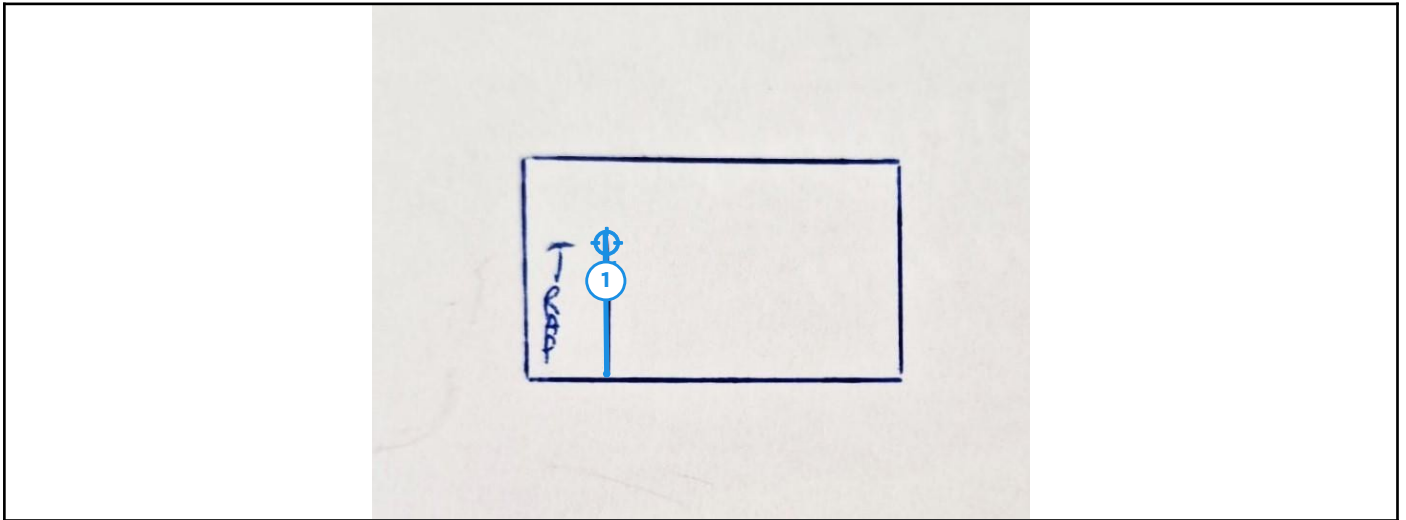
## Plan 1.1: Hoofdgebouw kelder

| Beschrijving | Type | Actie |
|---|---|---|
| 1. Pleister muur | Geen asbest | - |
| 1.1 Code: MM01 | Mengmonster | - |

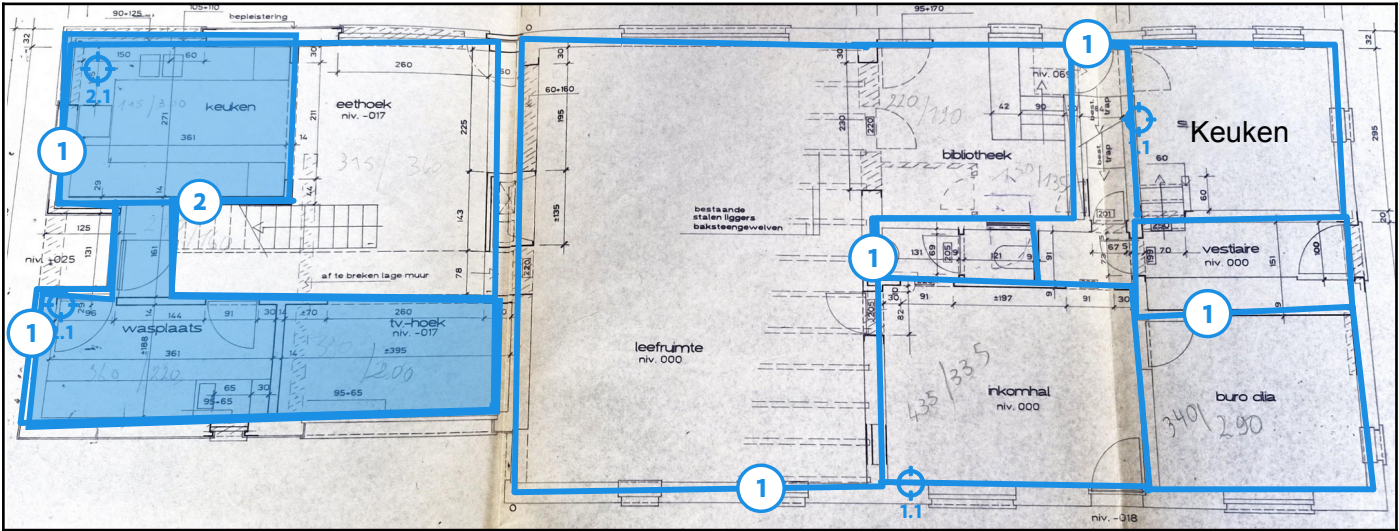
# Plan 1.2: Hoofdgebouw gelijkvloers

| Beschrijving | Type | Actie |
|---|---|---|
| 1. Pleister muur | Geen asbest | - |
| 1.1 Code: MM01 | Mengmonster | - |
| 2. Pleister plafond | Geen asbest | - |
| 2.1 Code: MM02 | Mengmonster | - |

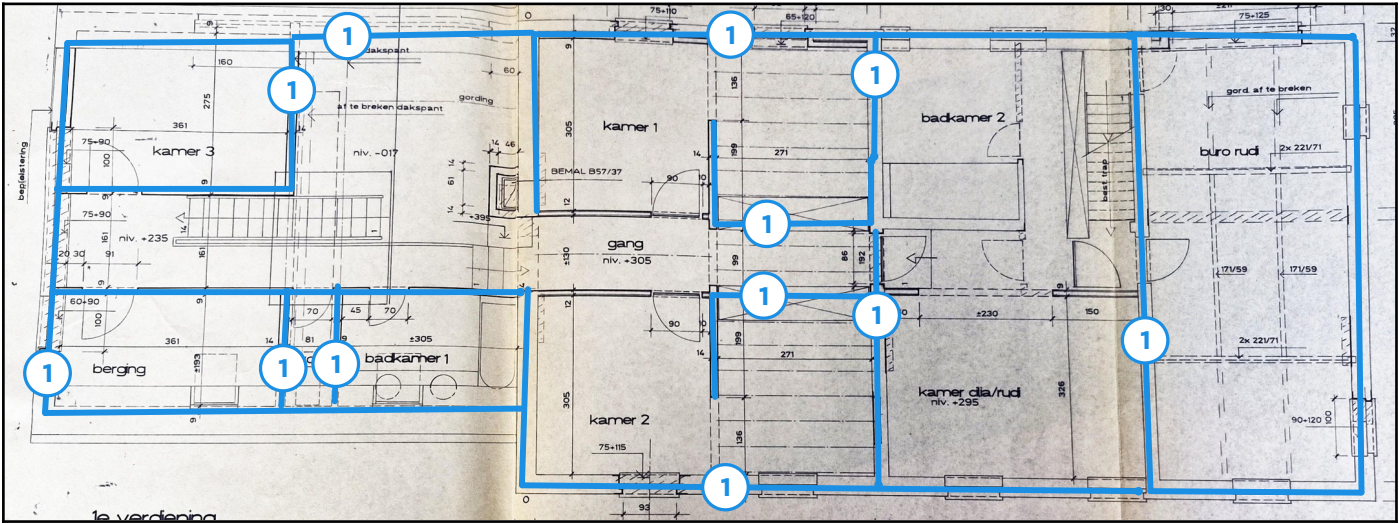
# Plan 1.3: Hoofdgebouw 1ste verdiep

| Beschrijving | Type | Actie |
|---|---|---|
| 1. Pleister muur | Geen asbest | - |

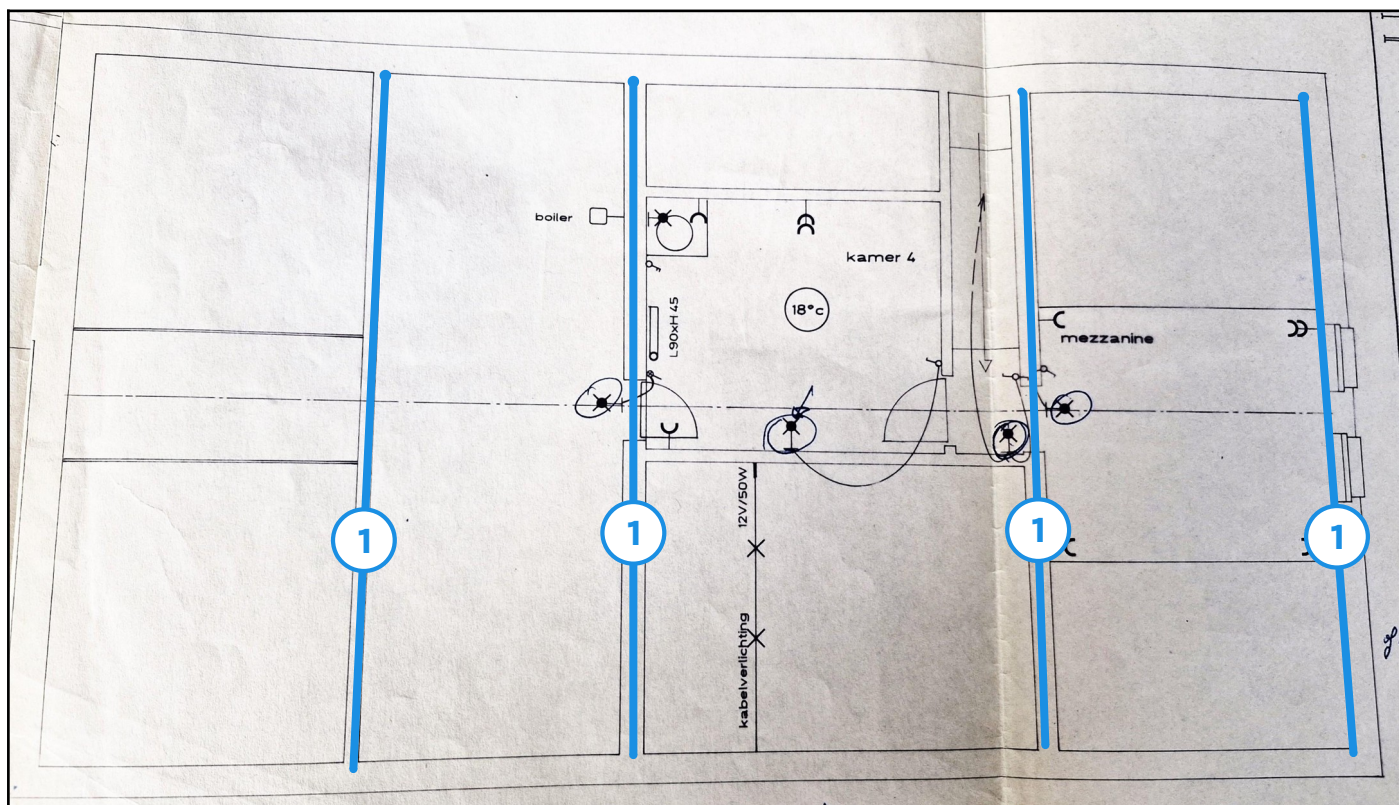
## Plan 1.4: Hoofdgebouw 2de verdiep

| Beschrijving | Type | Actie |
|---|---|---|
| 1. Pleister muur | Geen asbest | - |

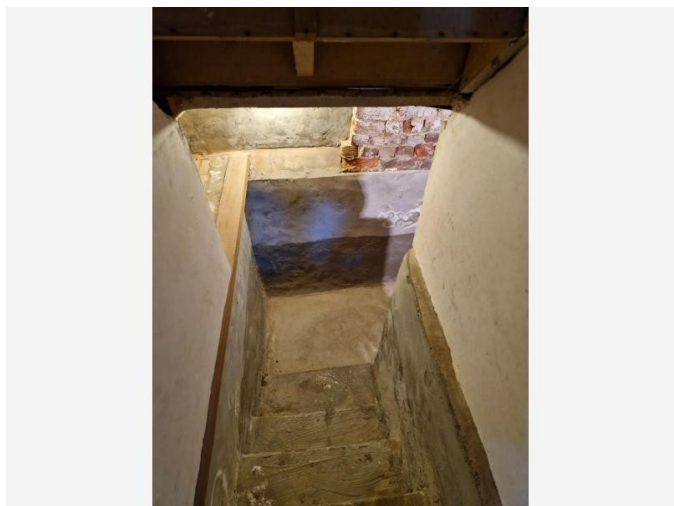
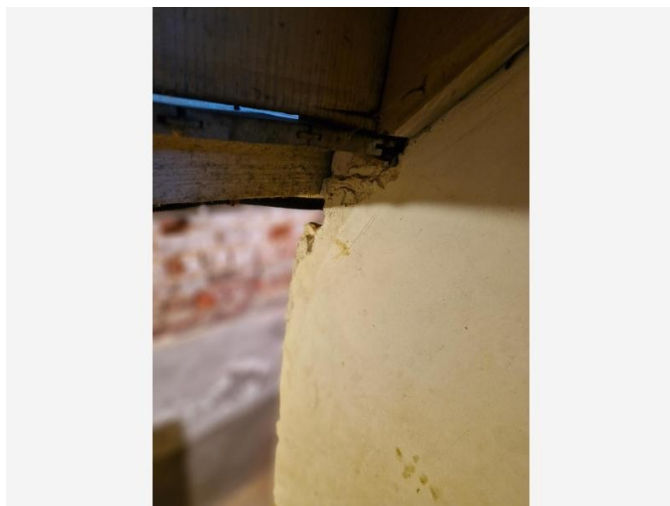
## Fiche 1: Pleister muur

Geen asbest

| # | Type | Referentie | Resultaat |
|---|---|---|---|
| 1.1 | Mengmonster | MM01 | Geen asbest |

| Opmerking | Geen pleisterwerk in muren stookklokaal. |

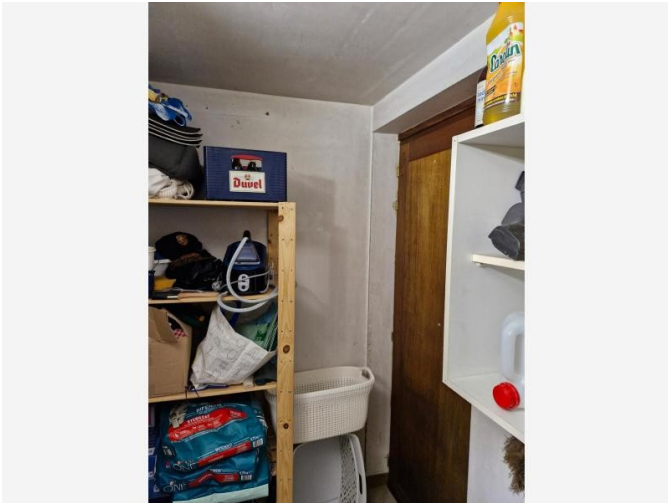
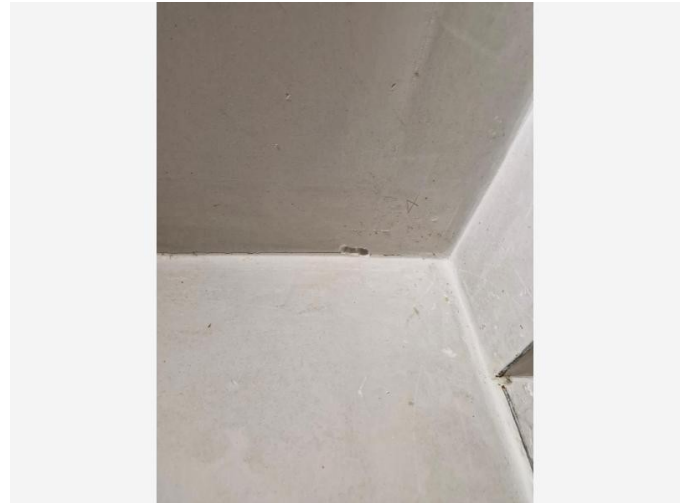
## Fiche 2: Pleister plafond

Geen asbest

| # | Type | Referentie | Resultaat |
|---|---|---|---|
| 2.1 | Mengmonster | MM02 | Geen asbest |

| Opmerking | Geen pleisterwerk in plafond stookklokaal en inkomhal. |
