# Asbestinventarisatetest

Alfons Lenaertsstraat 36, 1950 Kraainem

Attestnummer : 20250210-000388.001

Uitgegeven op : 14.02.2025

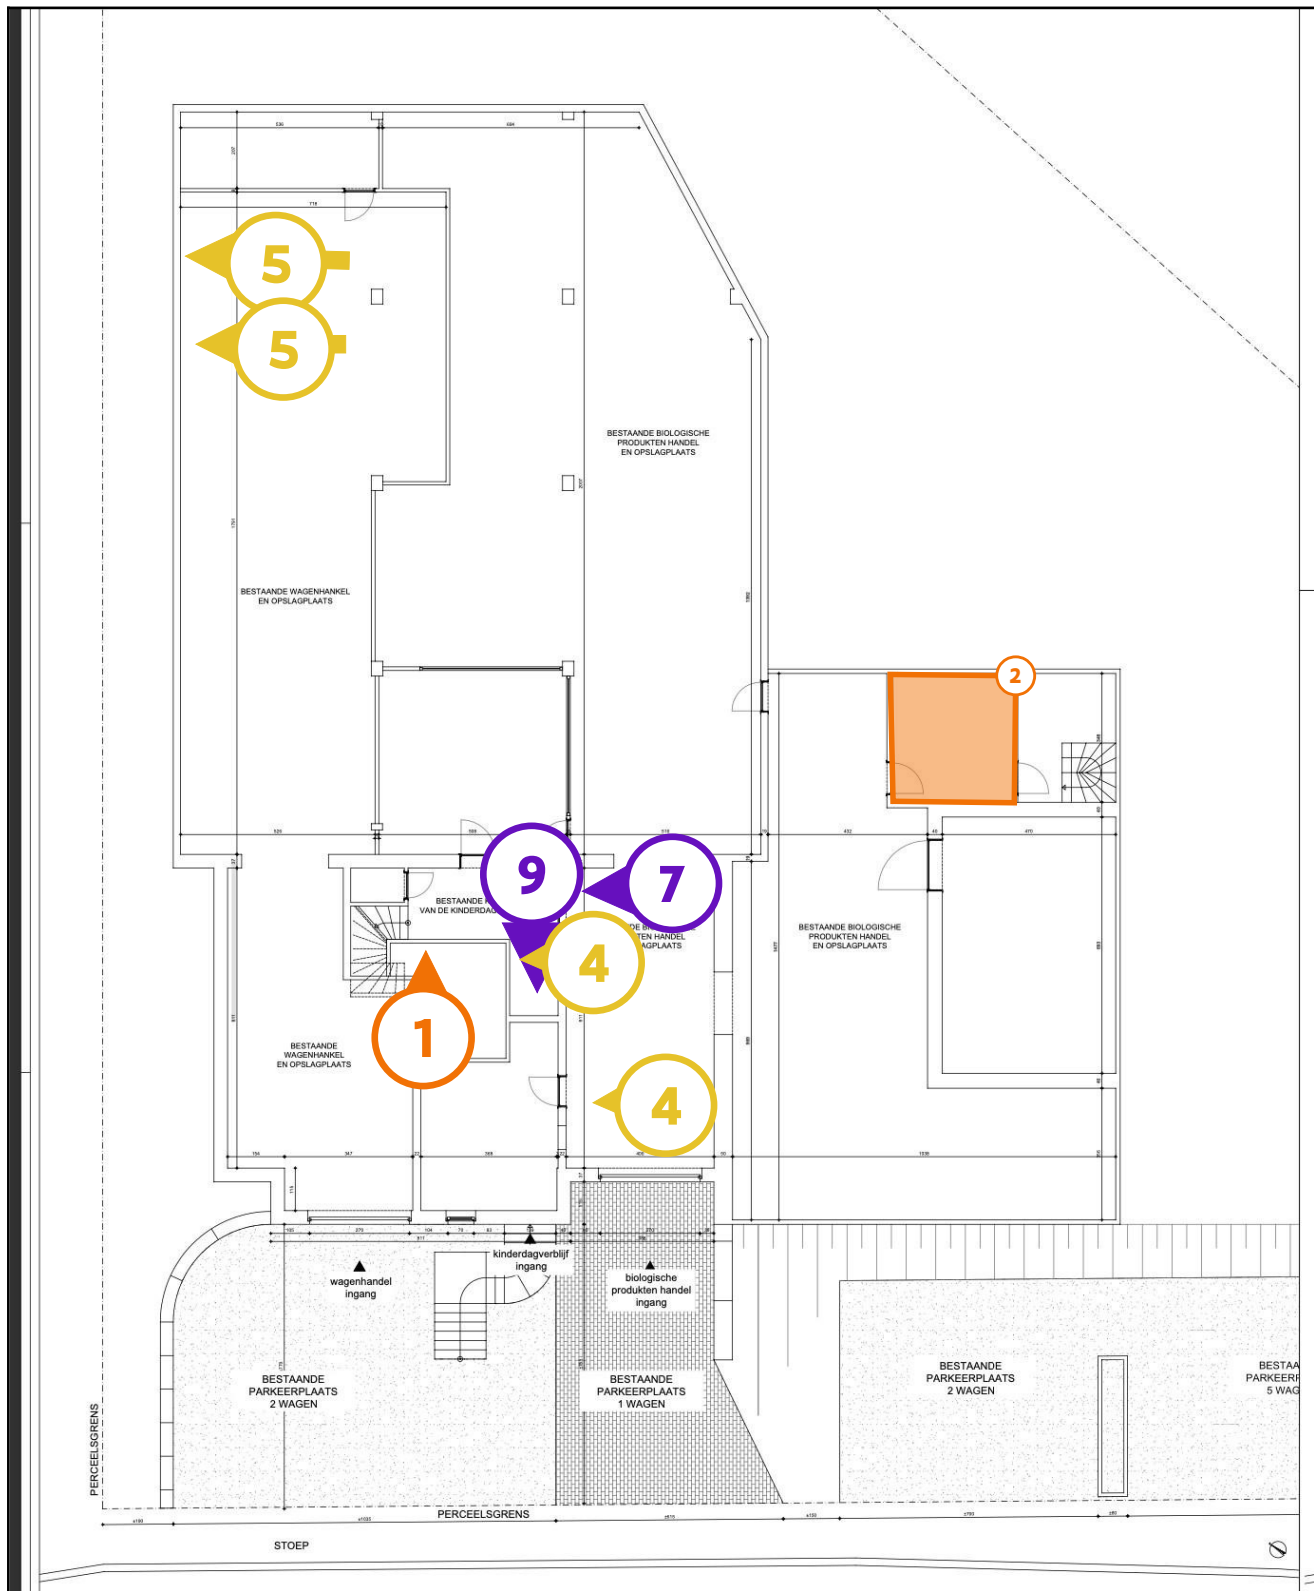
## Plan 1.1: Kelder/garage

| 1. menuiserie plaat zekeringen | Asbestmateriaal | Verwijderen |
| 2. Plafondplaten kelder | Asbestmateriaal | Verwijderen |
| 4. bakeliet stopcontacten en schakelaars | Asbestmateriaal | Zorgvuldig beheren |
| 5. bakeliet zekeringskasten | Asbestmateriaal | Zorgvuldig beheren |
| 7. Bakken in vezelcement garage | Roerend goed | - |

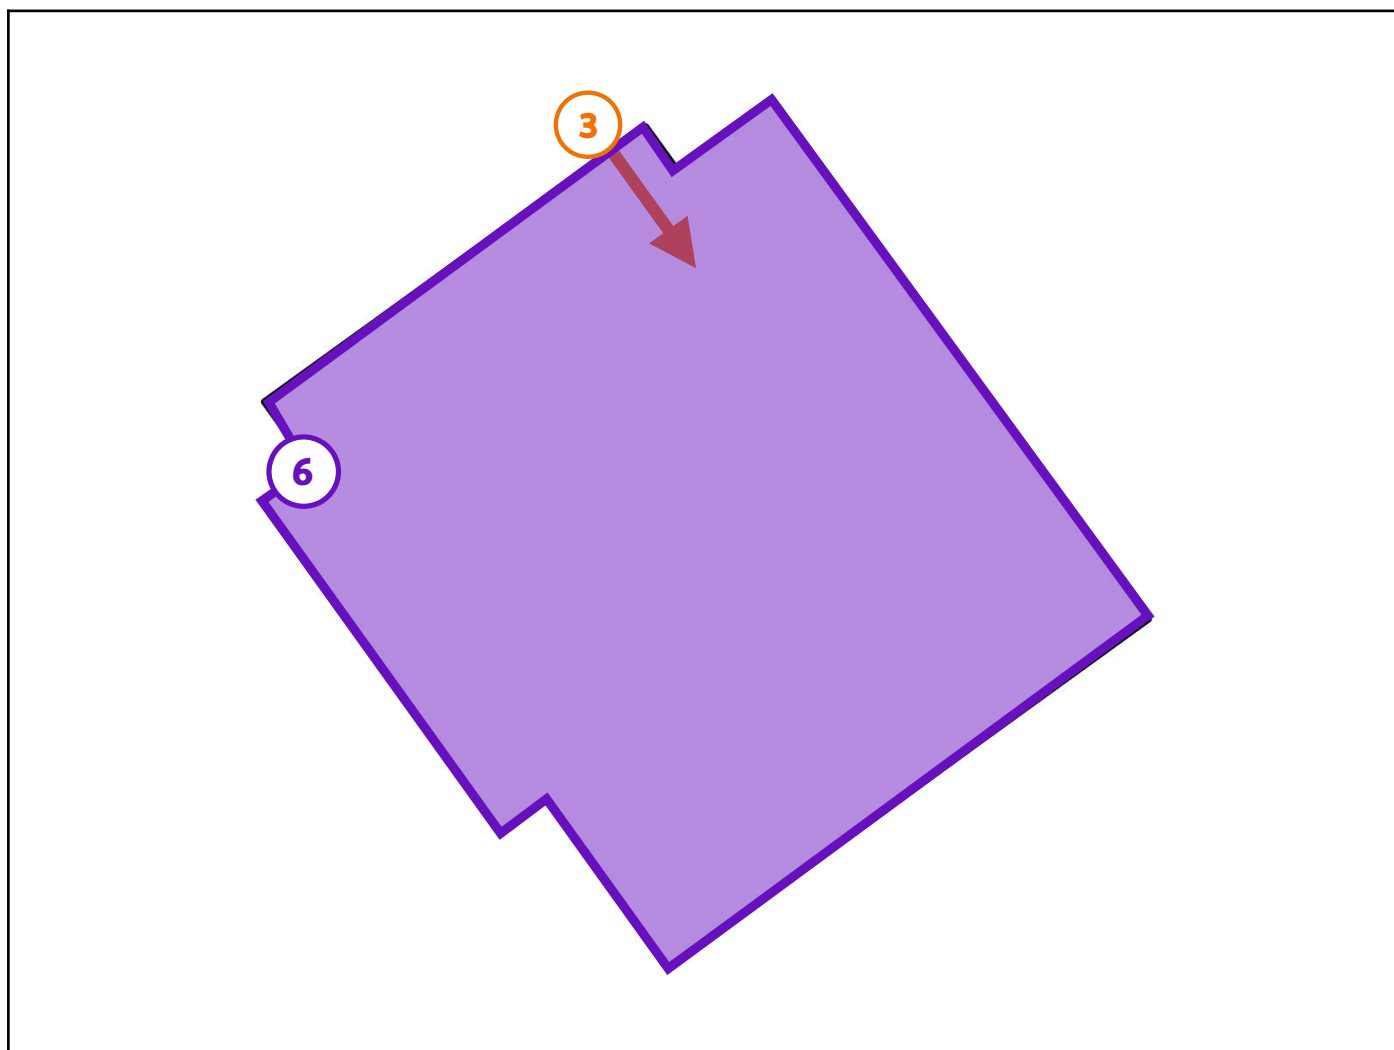
## Plan 1.4: Dak

| Beschrijving | Type | Actie |
|---|---|---|
| 3. rookgaskanaal uit vezelcement op dak | Asbestmateriaal | <a href="#">Verwijderen</a> |
| 6. Onderdak niet zichtbaar | Beperking | - |

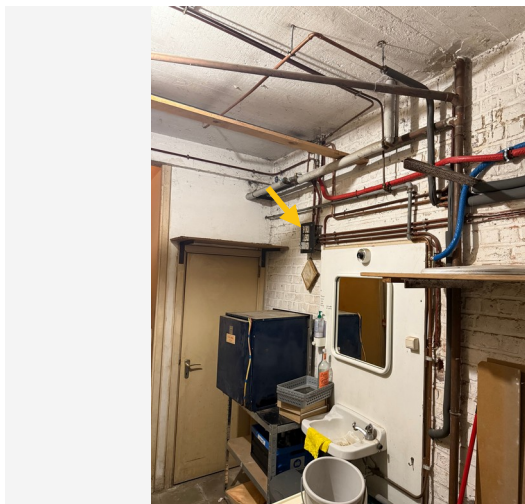
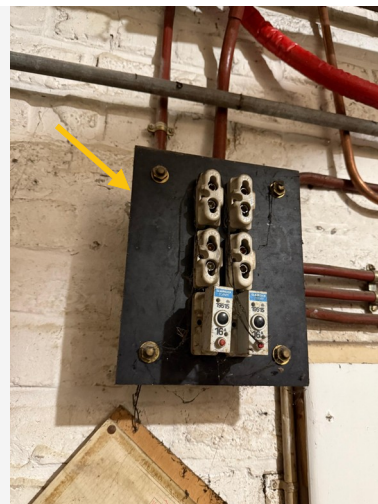
Het asbestmateriaal valt onder de mijlpaal van 2040.

| Eindbeoordeling materiaalrisico | Verhoogd materiaalrisico en/of verhoogde kans op vezelvrijgave |

| Gebondenheid | Categorie 1: hechtgebonden in oorsprong |
| Asbestsoort (vezeltype) | Crocidoliet aanwezig |
| Asbestconcentratie | Laag (< 50%) |
| Afschermingsgraad van het gehele materiaal | Geheel of deels (ook) vrij aan de binnenlucht |
| Toestand van het materiaal | Licht beschadigd, licht verweerd. Intact calciumsilicaatmateriaal of categorie III 'gebondenheid' |

| Beschrijving | menuiserite plaat zekeringen |
| Asbestmateriaal | Plaat, paneel, tablet - Type Menuiserite |

Verwijderen

- Zorg voor een veilig beheer. Vermijd het beschadigen van het asbestmateriaal. Controleer de toestand jaarlijks op wijzigingen.
- Voer bijkomende staalname(s) uit.

- Eenvoudige handelingen: mag via doe-het-zelf of door werknemer(s) met opleidingsattest eenvoudige handelingen kan voorzichtig in een geheel verwijderd worden zonder te breken

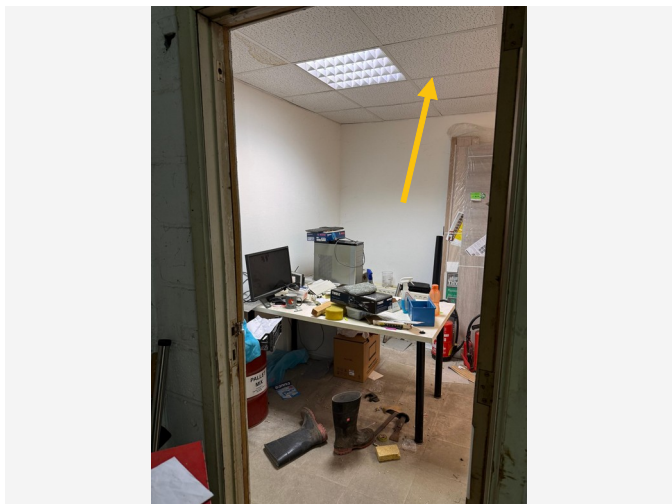
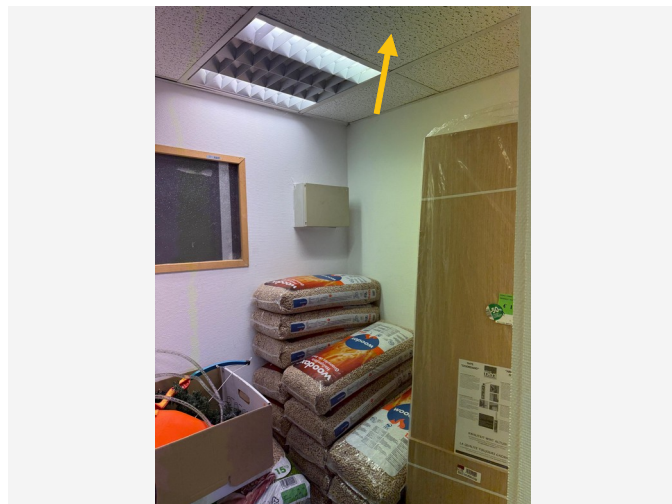
Het asbestmateriaal valt onder de mijlpaal van 2034.

| Eindbeoordeling materiaalrisico | Verhoogd materiaalrisico en/of verhoogde kans op vezelvrijgave |

| Gebondenheid | Categorie 2: niet-hechtgebonden met matrix |
| Asbestsoort (vezeltype) | Amfibool aanwezig, uitgezonderd crocidoliet |
| Asbestconcentratie | Hoog ( $\geq 50\%$ ) |
| Toestand van het materiaal | Licht beschadigd, licht verweerd. Intact calciumsilicaatmateriaal of categorie III 'gebondenheid' |

| Beschrijving | Plafondplaten kelder |
| Asbestmateriaal | Plaat, paneel, tablet - Calciumsilicaat (type Pical, type Promatect) |

Verwijderen

- Scherm in afwachting van verwijdering het asbestmateriaal af van luchtstromingen en verstoring: bijvoorbeeld door het te verpakken, te fixeren, af te dekken, signalisatie - afbakening aan te brengen, ...
- Verwijder dit asbestmateriaal zo snel mogelijk. Volg de toestand goed op.
- Voer bijkomende staalname(s) uit.

- Eenvoudige handelingen: enkel door erkend asbestverwijderaar indien de platen zonder te beschadigen kunnen verwijderd worden zoniet hermetische zone

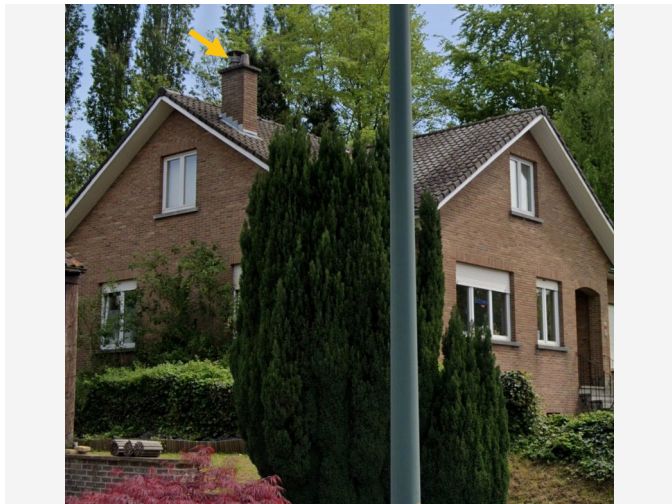
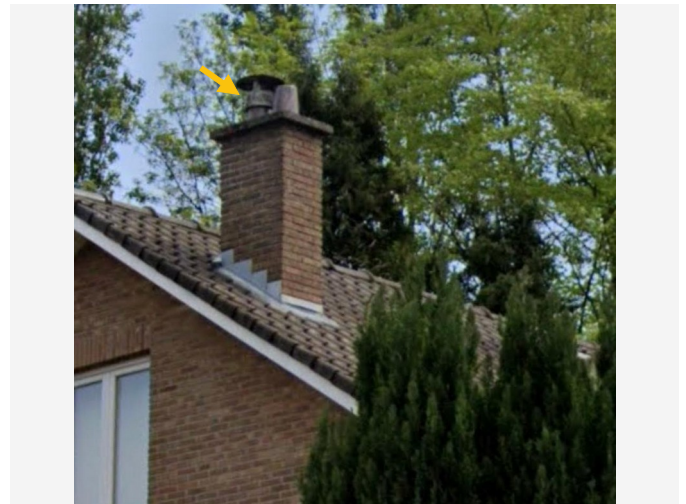
Het asbestmateriaal valt onder de mijlpaal van 2034.

| Eindbeoordeling materiaalrisico | Verhoogd materiaalrisico en/of verhoogde kans op vezelvrijgave |
| Opmerking | <p>Crocidoliet is een aanname bij gebrek aan staalname.</p> <p>Een staalname kan een andere asbestsoort met zich meebrengen en de risico beoordelig beïnvloeden</p> <p>Deze zorgen voor een niet-asbestveilige toestand</p> |

| Gebondenheid | Categorie 1: hechtgebonden in oorsprong |
| Asbestsoort (vezeltype) | Crocidoliet aanwezig |
| Toestand van het materiaal | Licht beschadigd, licht verweerd. Intact calciumsilicaatmateriaal of categorie III 'gebondenheid' |

| Beschrijving | rookgaskanaal uit vezelcement op dak |
| Asbestmateriaal | Rookgaskanaal |

Verwijderen

- Zorg voor een veilig beheer. Vermijd het beschadigen van het asbestmateriaal. Controleer de toestand jaarlijks op wijzigingen.
- Voer bijkomende staalname(s) uit.

- Eenvoudige handelingen: mag via doe-het-zelf of door werknemer(s) met opleidingsattest eenvoudige handelingen  
Door lastige verlijming/ingemetst of ingebetoneerd is dit een lastige toepassing om in zijn geheel zonder breuken te verwijderen .

hou de schouw dicht indien dat technisch mogelijk is, zo voorkomt u binnenluchtstromen. en vermijd u de verspreiding van vezels.

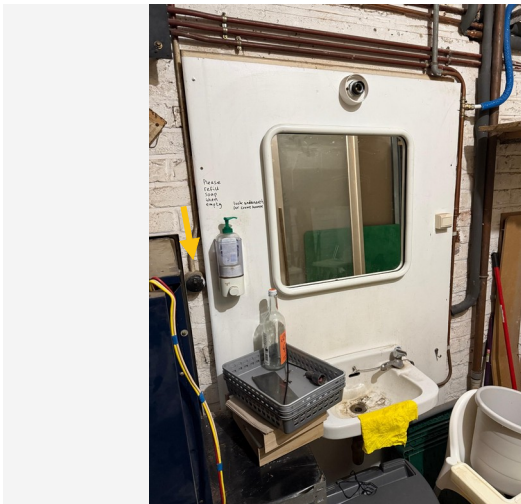
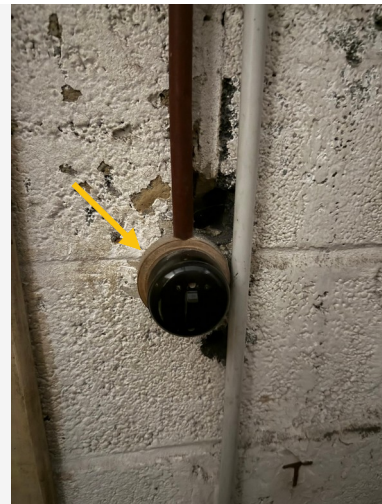
| Opmerking | deze oppervlakte is niet gemeten maar eerder symbolisch voor alle aanwezige armaturen |

Nat werken: zet elektriciteit af en Bevochtig het gebied rond het armatuur om het vrijkomen van stof te

Voorzichtig demonteren: Gebruik gereedschap dat minimale schade en verstoring veroorzaakt. Tril- en slagwerktuigen zijn te vermijden omdat deze de verspreiding van asbestvezels in de lucht kunnen bevorderen.

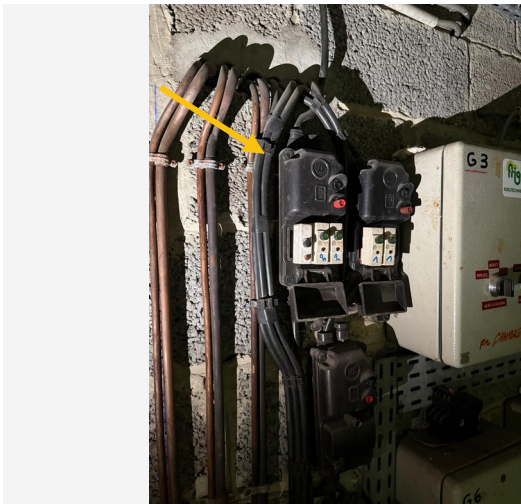
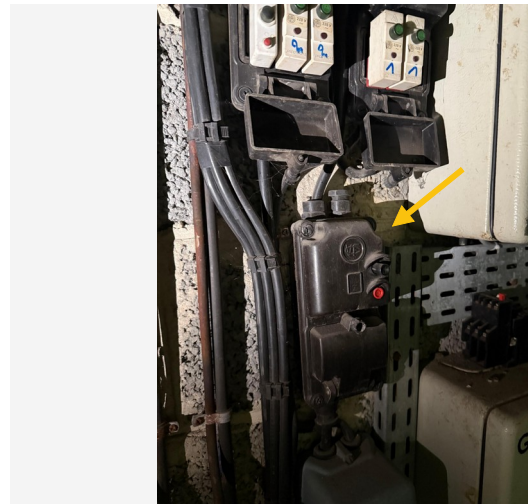
| Opmerking | deze oppervlakte is niet gemeten maar eerder symblisch voor alle aanwezige kasten.<br><br>opgelet kasten kunnen prive-eigendom zijn maar ook soms behoren aan de nutsmaatschappij. |

Nat werken: werk altijd spanningsloos Bevochtig het gebied rond het de kast om het vrijkomen van stof te minimaliseren. Dit vermindert de kans dat asbestvezels in de lucht komen.

Voorzichtig demonteren: Gebruik gereedschap dat minimale schade en verstoring veroorzaakt. Tril- en slagwerkzeugen zijn te vermijden omdat deze de verspreiding van asbestvezels in de lucht kunnen bevorderen.
