# Asbestinventarisatetest

Bijlstraat 167, 9120 Beveren-Kruibeke-Zwijndrecht

Attestnummer : **20250214-000241.000**

Uitgegeven op : **14.02.2025**

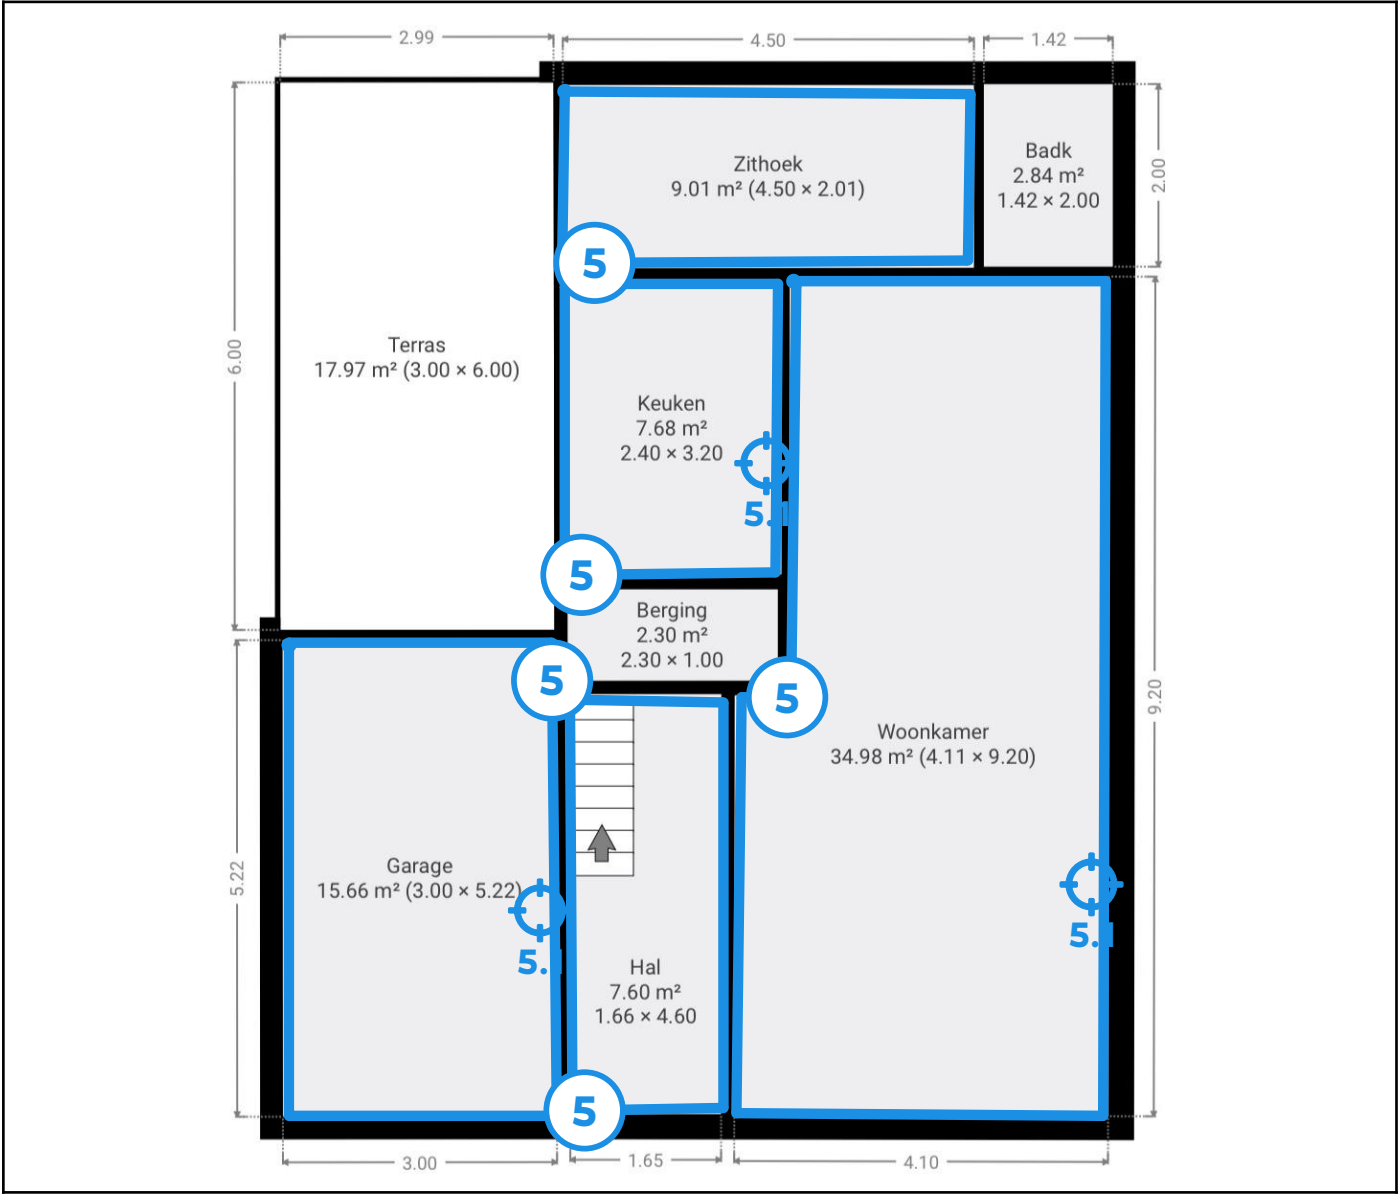
# Plan 1.1: Gelijkvloers

| Beschrijving | Type | Actie |
|---|---|---|
| 5. Pleisterwerk muren | Geen asbest | - |
| 5.1 Code: 001 | Mengmonster | - |

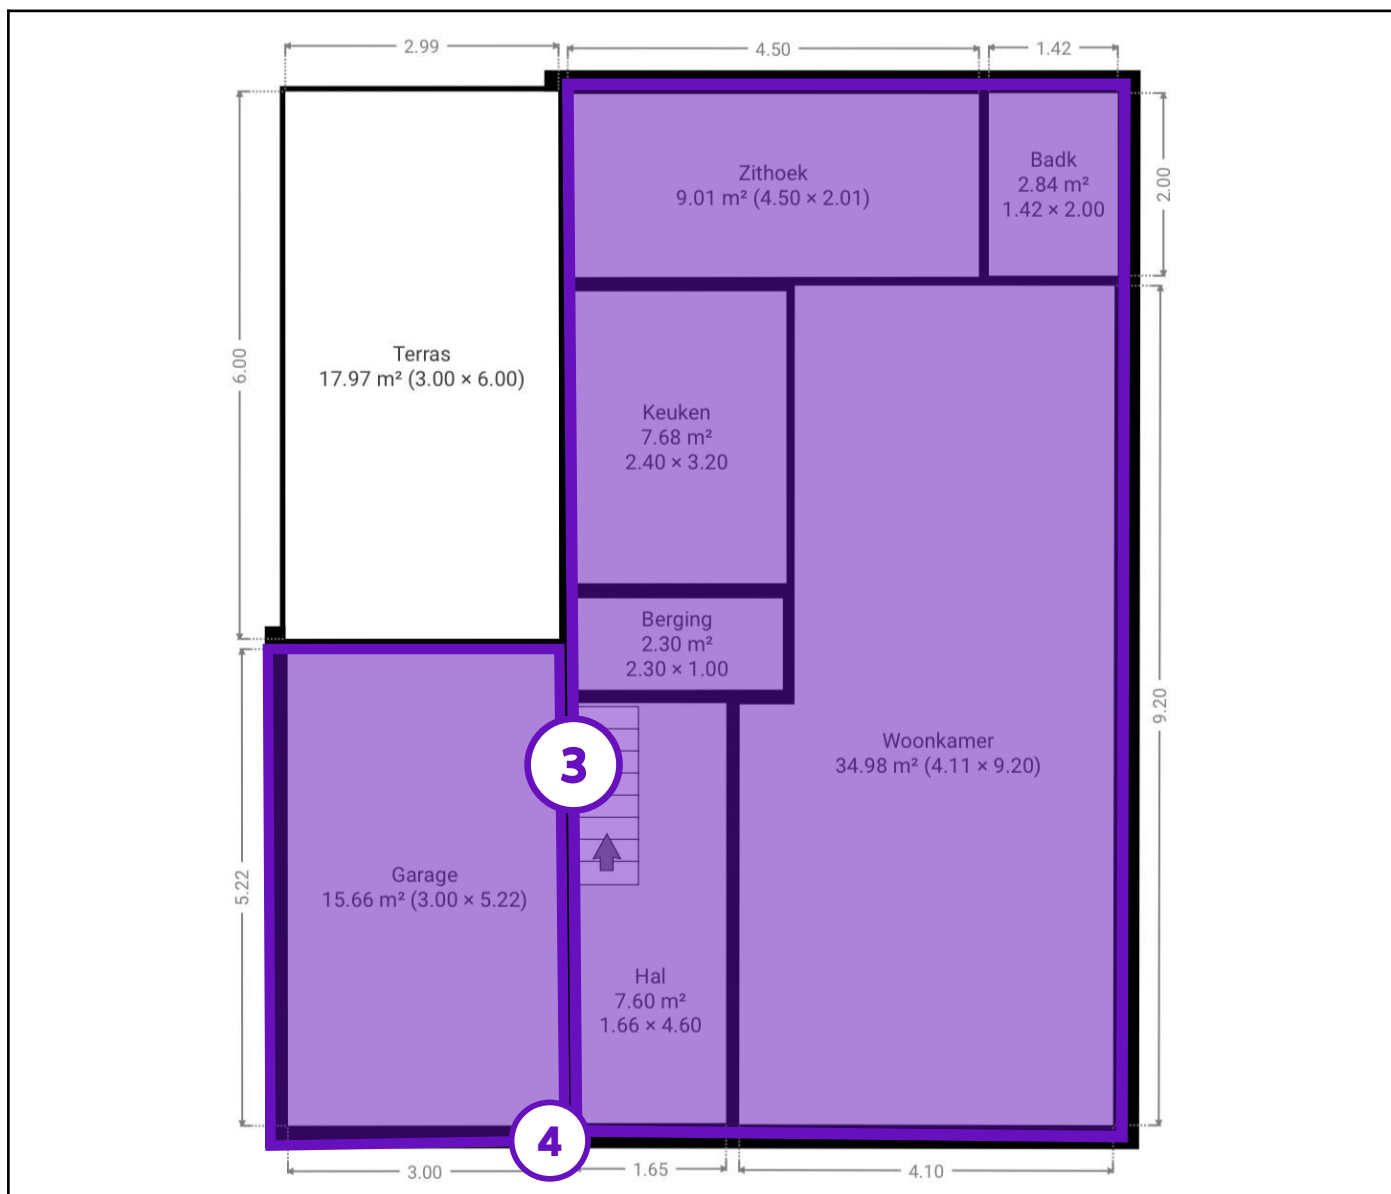
## Plan 1.2: Gelijkvloers

| Beschrijving | Type | Actie |
|---|---|---|
| 3. Plafonds uit niet asbestverdacht materiaal | Advies | - |
| 4. Plat dak garage | Advies | - |

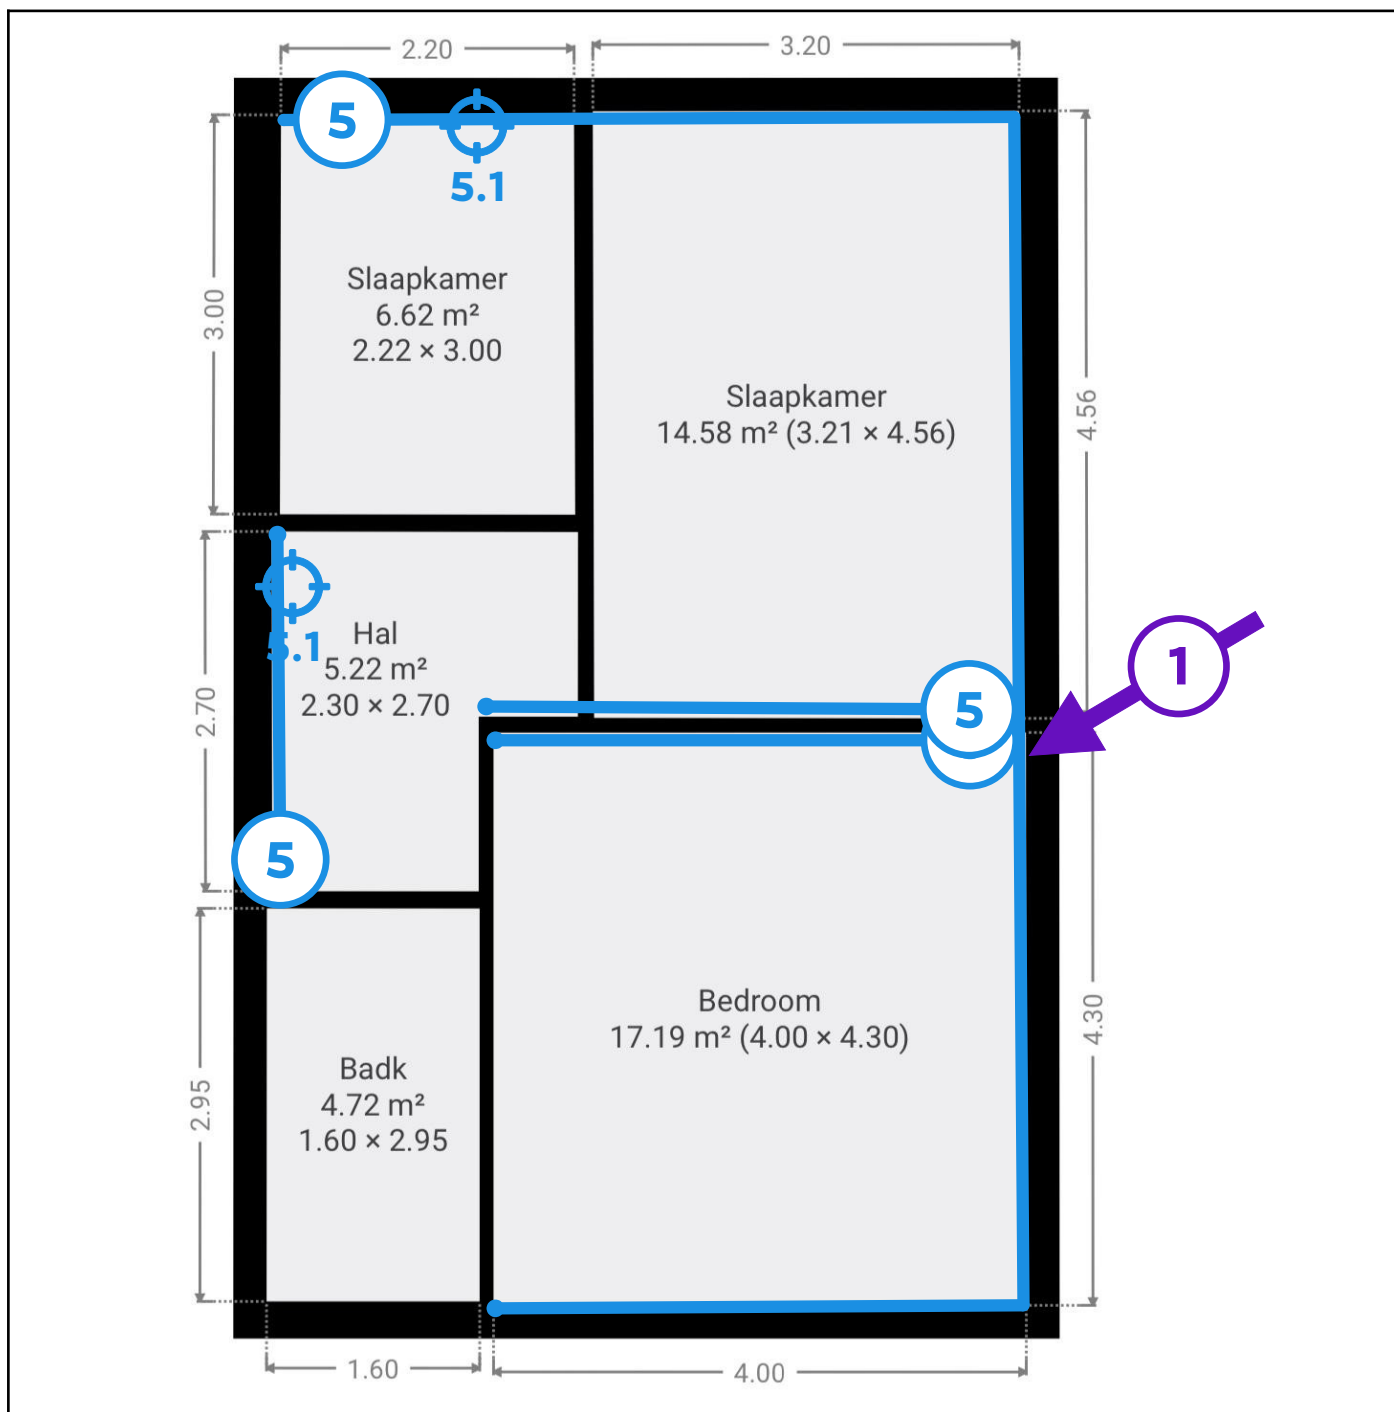
## Plan 1.3: Eerste Verdieping

| Beschrijving | Type | Actie |
|---|---|---|
| 1. Schoorsteen rookgaskanaal - beoordeling | Beperking | - |
| 5. Pleisterwerk muren | Geen asbest | - |

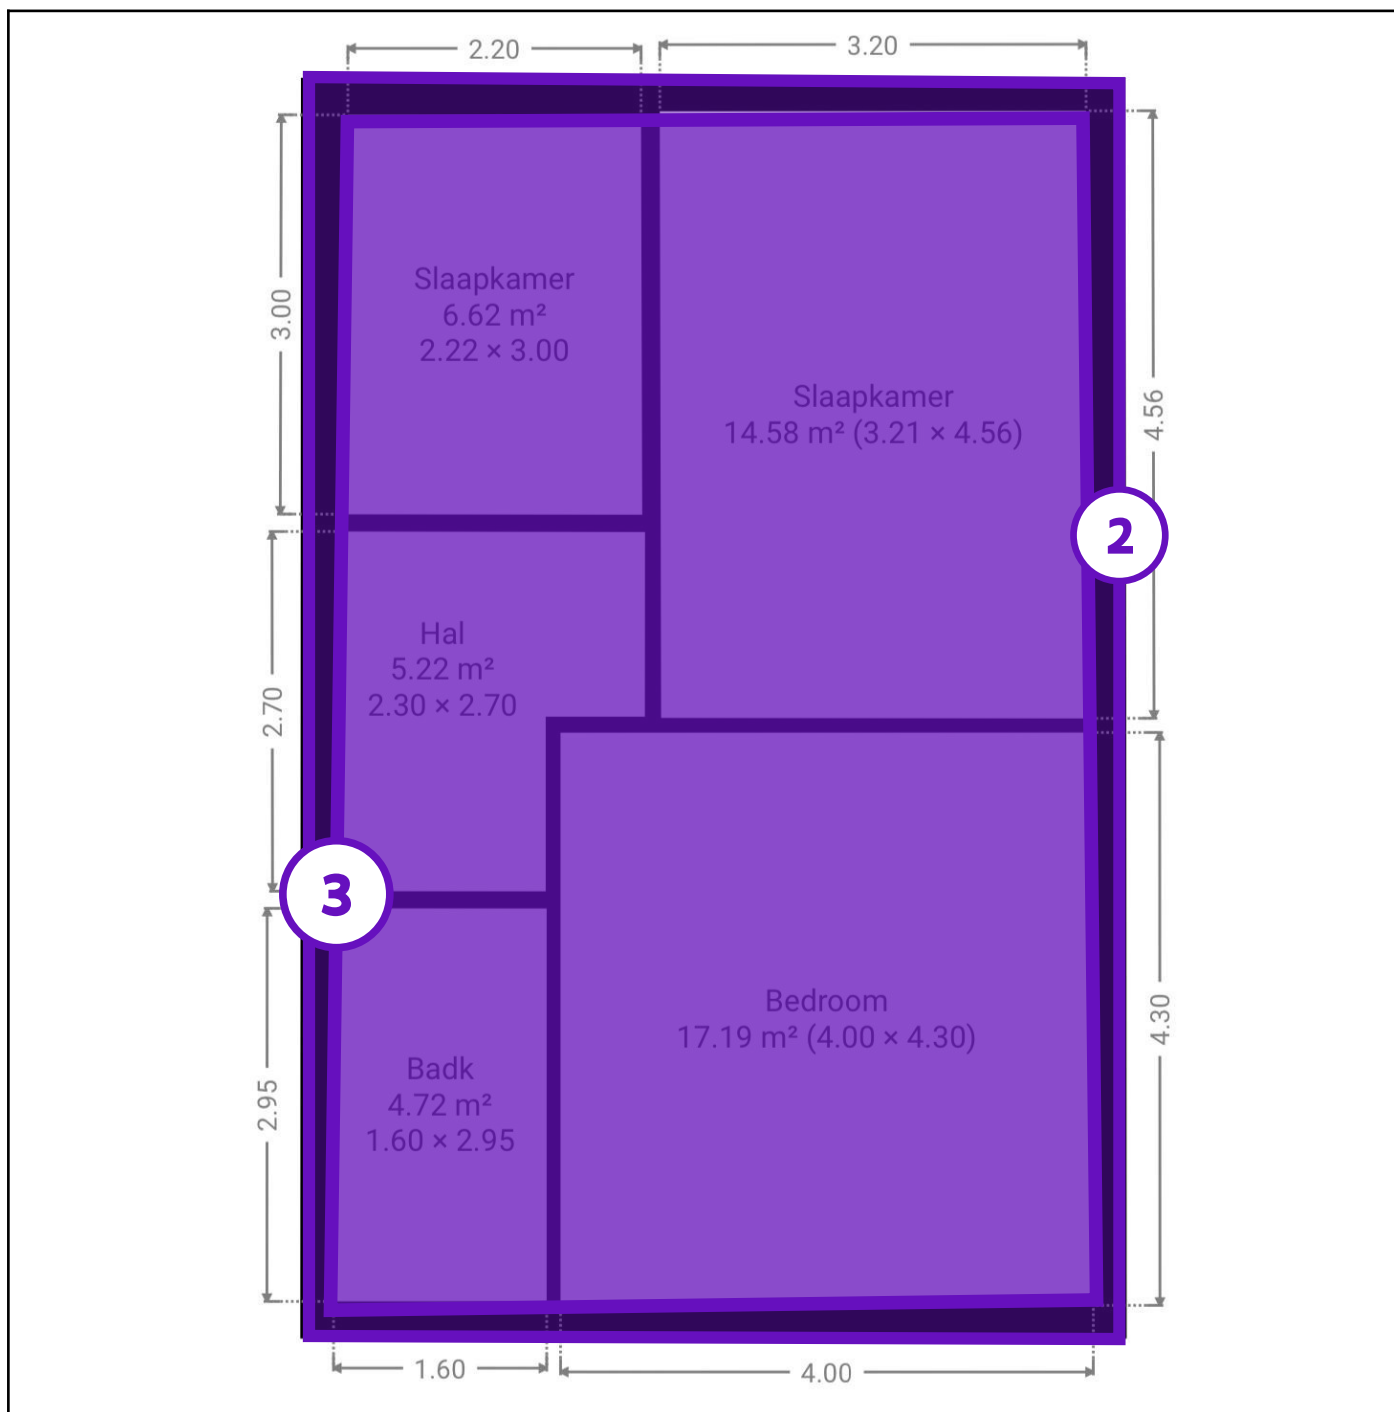
## Plan 1.4: Eerste Verdieping

| Beschrijving | Type | Actie |
|---|---|---|
| 2. Onderdak | Advies | - |
| 3. Plafonds uit niet asbestverdacht materiaal | Advies | - |

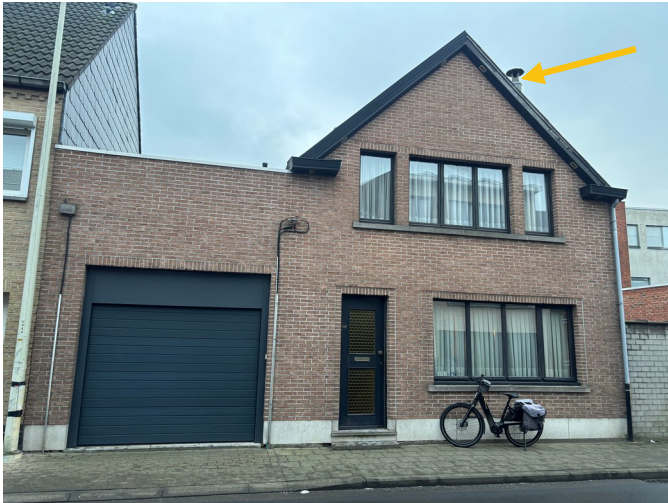
Situeringsfoto

**Reden:** Het te onderzoeken materiaal situeert zich hoger dan 3,50 m te rekenen vanaf een veilige ondergrond

**Uitleg van de asbestdeskundige:** Het rookgaskanaal is niet beoordeeld. Aan de binnenzijde is de kachel aangesloten. Aan de buitenzijde is het hoger dan 3,5 meter om de schoorsteen te inspecteren. Het is niet zichtbaar of er een asbestverdacht rookgaskanaal aanwezig is in de schoorsteen. Conform ons inspectieprotocol mogen wij een beperking inroepen voor hoogtes hoger dan 3,5 m. Indien men dit wil laten onderzoeken, dient er een nieuwe afspraak gemaakt te worden en moet er een hoogtewerker voorzien worden, evenals iemand die bevoegd is om deze te bedienen en eventueel een techniek die de al dan niet aanwezige schouwhoed kan afnemen en weer terugplaatsen.

| (Asbest)materiaal | Rookgaskanaal |
| Karakterisatie | Asbest (verdacht) |

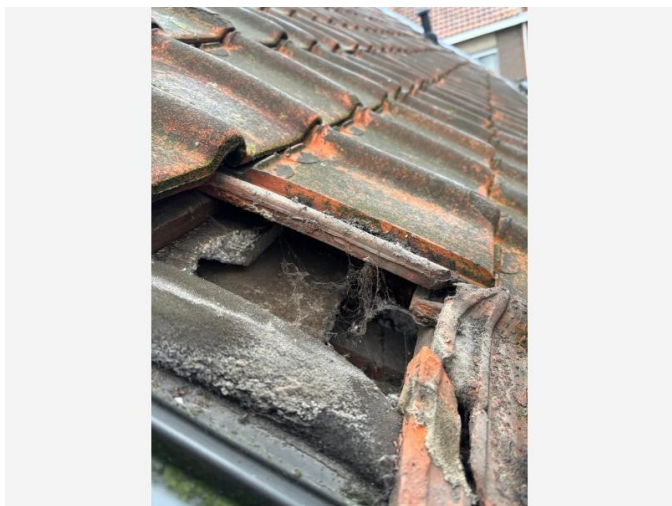
Vrije foto

Dak nagekeken op aanwezigheid van asbestverdacht onderdak --> geen onderdak aanwezig thv de velux (enige plek waar dak onderzocht kon worden wegens hoogte)

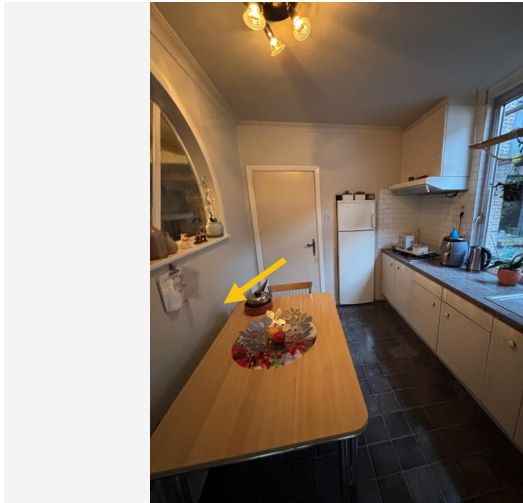
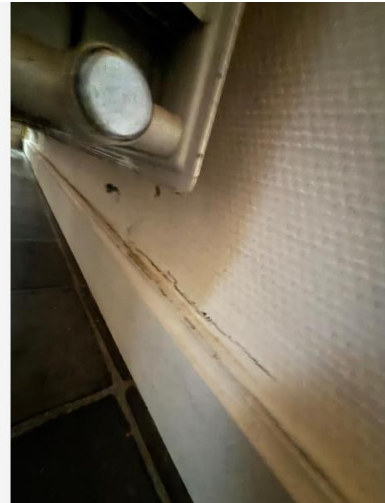
## Fiche 5: Pleisterwerk muren

Geen asbest

| # | Type | Referentie | Resultaat |
|---|---|---|---|
| 5.1 | Mengmonster | 001 | Geen asbest |

| Opmerking | <p>Geen asbest teruggevonden in pleisterwerk.</p> <p>Geen pleisterwerk aanwezig in badkamer (zowel niet beneden als boven), badkamer beneden is bekleed met pvc panelen, badkamer boven is volledig betegeld, geen beschadigingen aan de tegels.</p> <p>Stookruimte = garage (cv ketel in garage)</p> <p>Plafonds zijn allemaal valse plafonds, geen asbest verdachte materialen gebruikt.</p> |
