# Asbestinventarisatetest

John Lijsenstraat 38, 2321 Hoogstraten

Attestnummer : 20241205-000365.000

Uitgegeven op : 05.12.2024

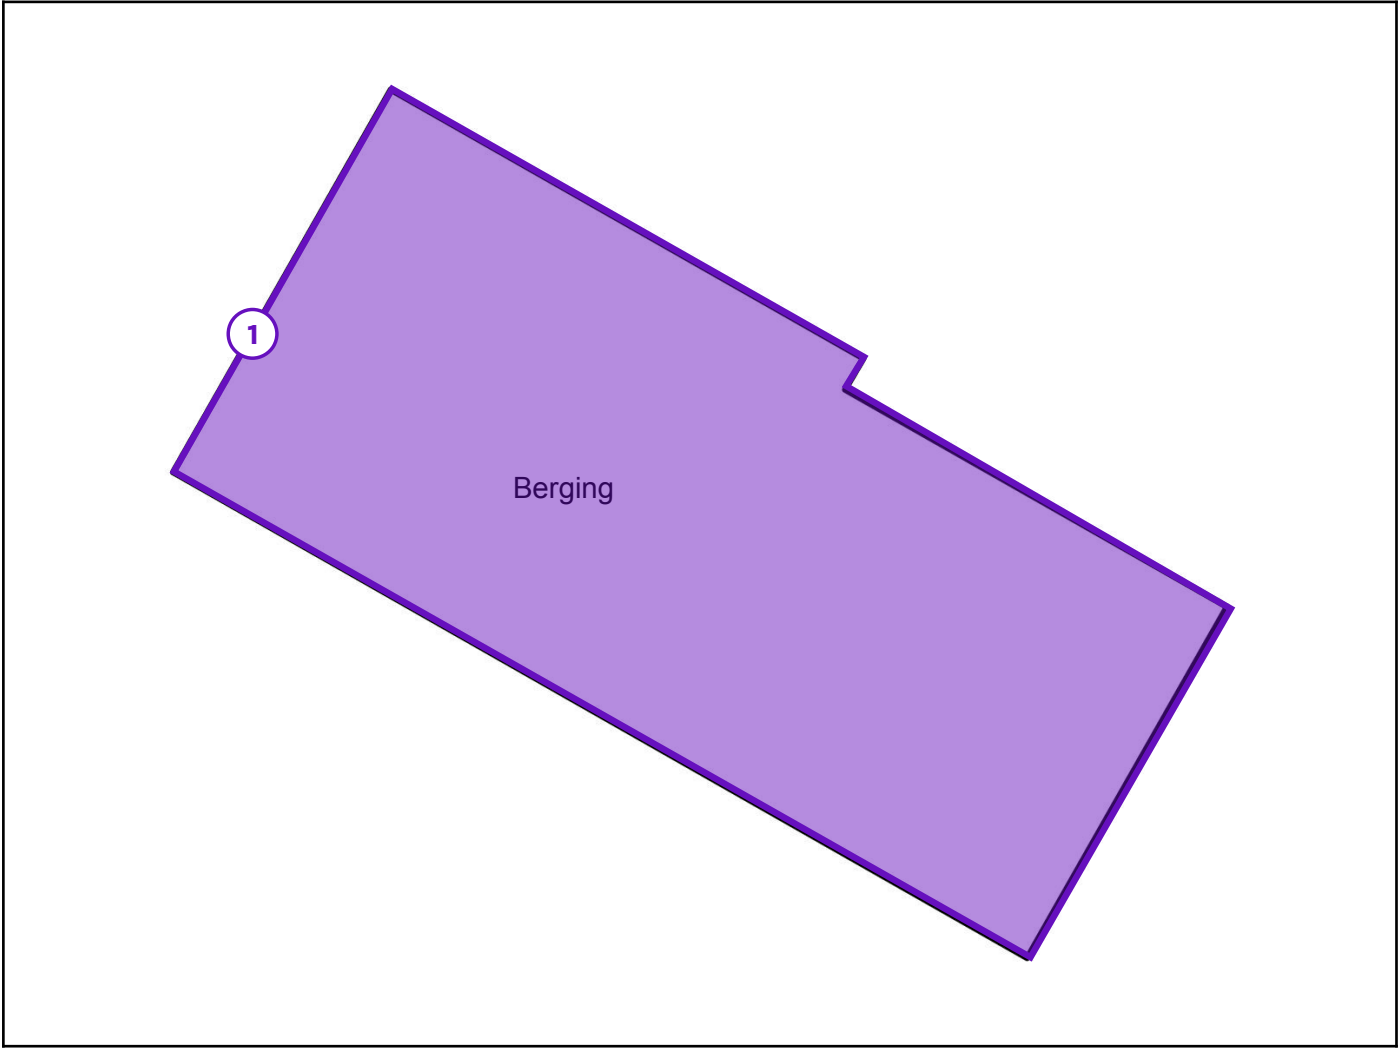
### Plan 3.1: Berging-houthok

| Beschrijving | Type | Actie |
|---|---|---|
| 1. Verwijdering golfplaten op berging-houthok | Advies | - |

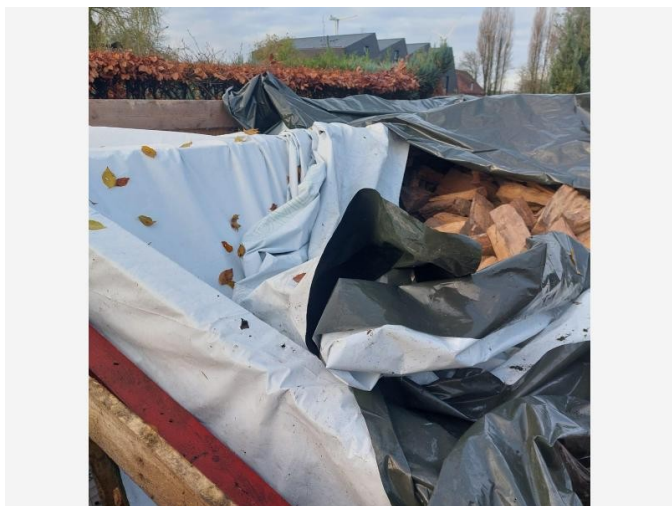
Op 09/10/2024 voert de asbestdeskundige een inventarisatie uit op locatie. Op dat moment liggen er golfplaten op het tuinhuis. Wij doen staalname van de golfplaten. De golfplaten blijken asbest te bevatten. De opdrachtgever vraagt aan ons of hij deze mag verwijderen. In samenspraak met de opdrachtgever wachten wij tot het golfplatendak is verwijderd. Op 04/12/2024 stellen wij vast dat het dak is verwijderd.

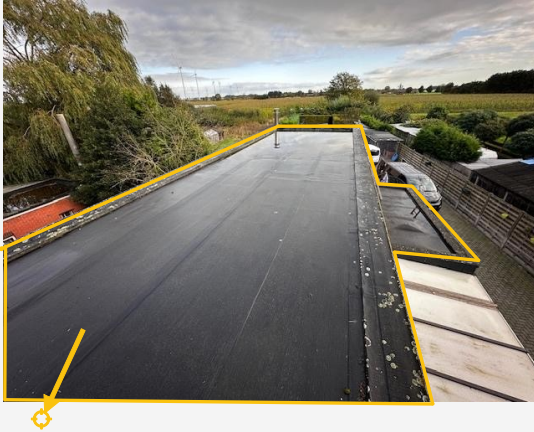
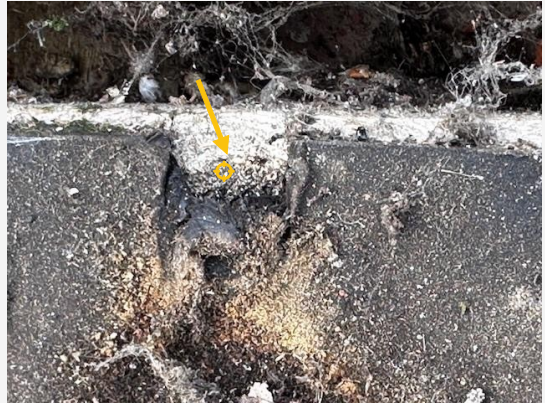
## Fiche 2: Roofingdak

Geen asbest

| # | Type | Referentie | Resultaat |
|---|---|---|---|
| 2.1 | Puntmonster | 092/233/2024 | Geen asbest |

| Opmerking | Staalname werd verricht op een plaats die niet kan leiden tot eventuele toekomstige waterschade (zie foto, staalname onder de dakpannen). De vermelde oppervlaktes, diktes en volumes betreffen een beredeneerde schatting. Er worden geen rechten verleend aan deze oppervlaktes/diktes/volumes. |

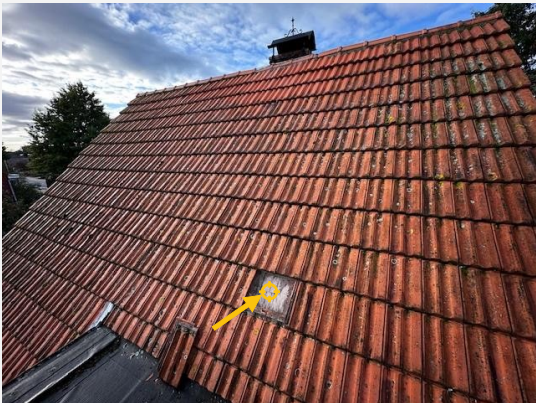
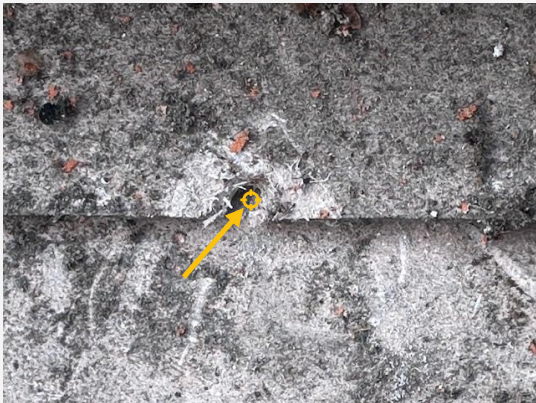
Geen asbest

| # | Type | Referentie | Resultaat |
|---|---|---|---|
| 3.1 | Puntmonster | 092/234/2024 | Geen asbest |

| Opmerking | De vermelde oppervlaktes, diktes, gewichten en volumes betreffen een beredeneerde schatting. Er worden geen rechten verleend aan deze oppervlaktes/diktes/volumes. Op de plaats van staalname blijkt de menuiserite asbestvrij te zijn. |

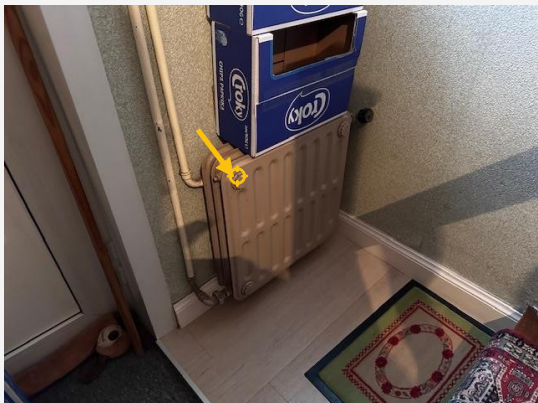
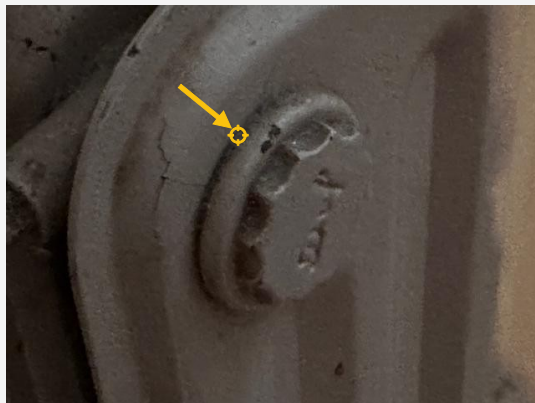
## Fiche 4: Pakking radiator

Geen asbest

| # | Type | Referentie | Resultaat |
|---|---|---|---|
| 4.1 | Puntmonster | 092/237/2024 | Geen asbest |

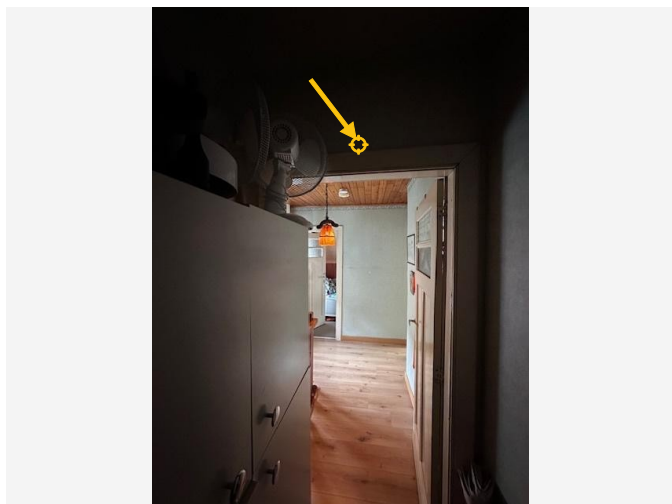
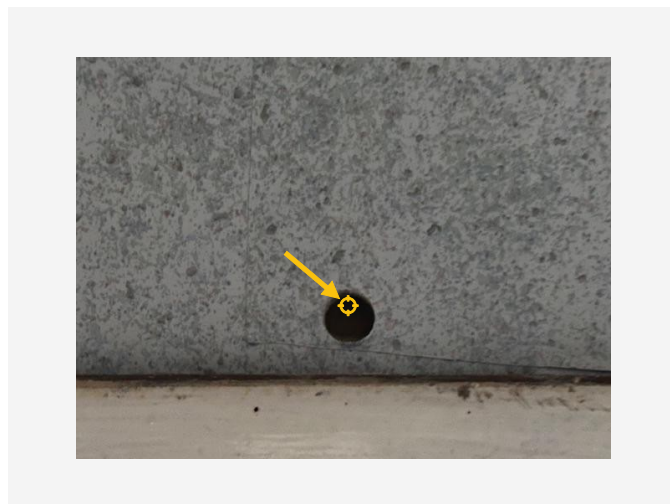
## Fiche 5: Pleister muren

Geen asbest

| # | Type | Referentie | Resultaat |
|---|---|---|---|
| 5.1 | Mengmonster | 092/235/2024 | Geen asbest |

| Opmerking | <p>Volgens het inspectieprotocol is een monstername van het pleisterwerk verplicht om dit te identificeren als niet-asbesthoudend. De plaatsen van staalname werden, waar nodig, esthetisch hersteld.</p> <p>De vermelde oppervlaktes en volumes betreffen een beredeneerde schatting. Er worden geen rechten verleend aan deze oppervlaktes/volumes. De dikte is een schatting die voortkomt uit de monsterplaatsen en is daarom niet altijd representatief.</p> |

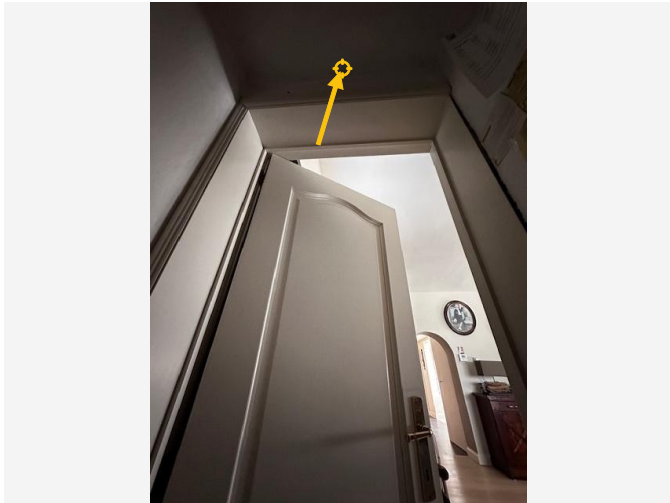
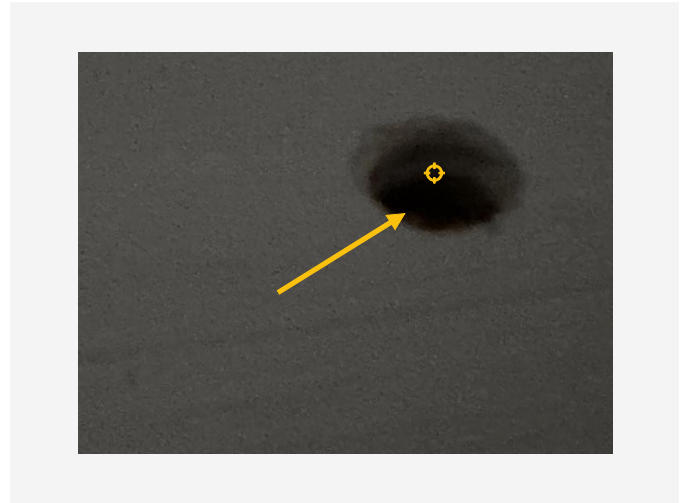
## Fiche 6: Pleister plafonds

Geen asbest

| # | Type | Referentie | Resultaat |
|---|---|---|---|
| 6.1 | Mengmonster | 092/236/2024 | Geen asbest |

| Opmerking | <p>Volgens het inspectieprotocol is een monstername van het pleisterwerk verplicht om dit te identificeren als niet-asbesthoudend. De plaatsen van staalname werden, waar nodig, esthetisch hersteld.</p> <p>De vermelde oppervlaktes en volumes betreffen een beredeneerde schatting. Er worden geen rechten verleend aan deze oppervlaktes/volumes. De dikte is een schatting die voortkomt uit de monsterplaatsen en is daarom niet altijd representatief.</p> |
