# Asbestinventarisatattest

Bautersemstraat 14, 2800 Mechelen

Attestnummer : 20250213-000403.000

## Zone 1: Hoofdgebouw

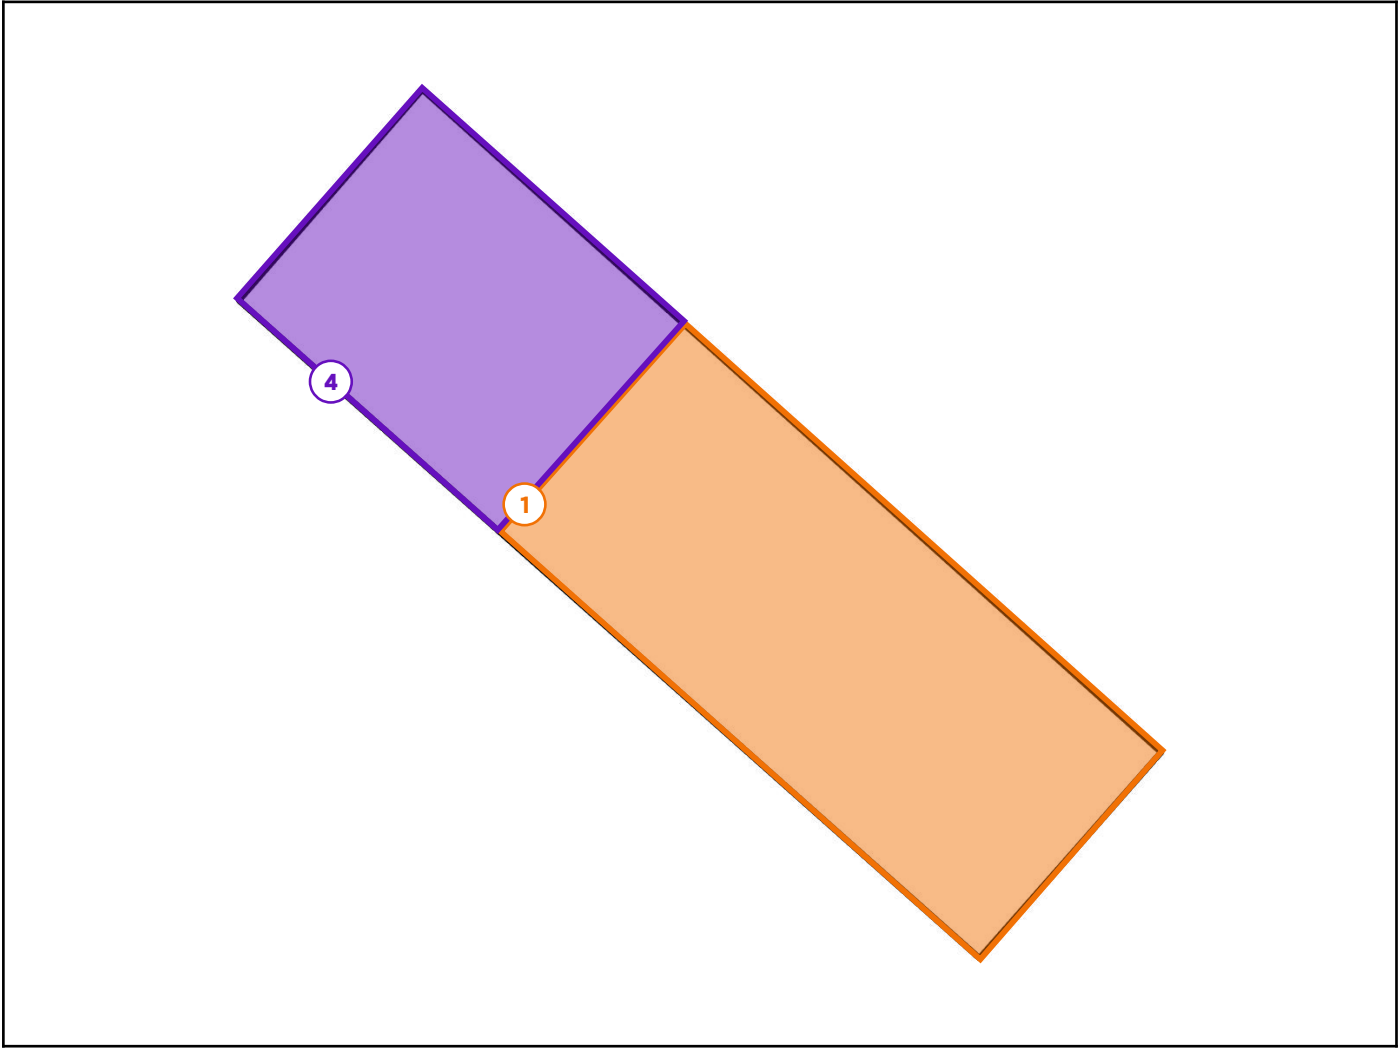
# Plan 1.7: Dakplan

| Beschrijving | Type | Actie |
|---|---|---|
| 1. Leien | Asbestmateriaal | Verwijderen |
| 4. Roofing | Advies | - |

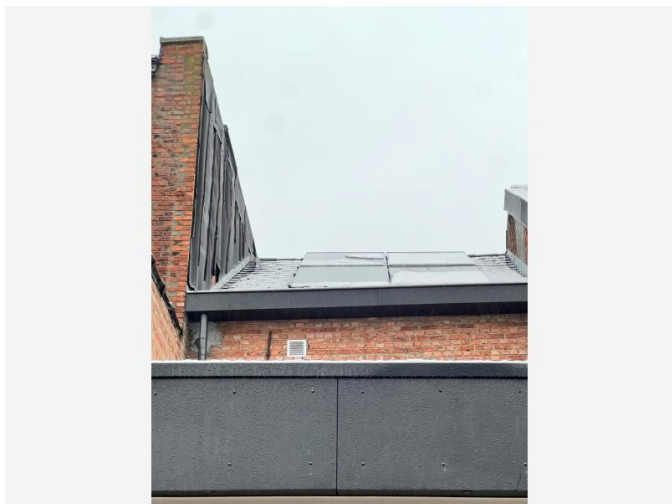
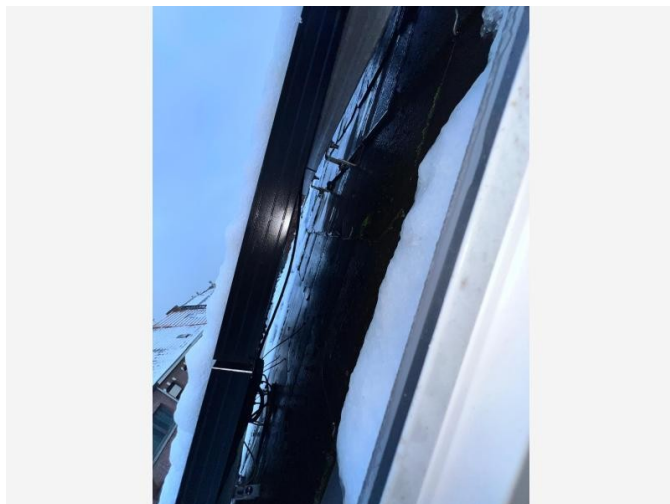
Het asbestmateriaal valt onder de mijlpaal van 2034.

| Eindbeoordeling materiaalrisico | Verhoogd materiaalrisico en/of verhoogde kans op vezelvrijgave |

| Asbestsoort (vezeltype) | Crocidoliet aanwezig |
| Toestand van het materiaal | Matig beschadigd, matig verweerd |

| Beschrijving | Leien |

- Verwijder dit asbestmateriaal zo snel mogelijk. Volg de toestand goed op.
- Voer bijkomende staalname(s) uit.

- Eenvoudige handelingen: enkel door erkend asbestverwijderaar  
Deze verwijdermethode valt onder de vorm van eenvoudige handelingen: enkel door een erkend asbestverwijderaar, conform de VLAREM en de Codex Welzijn op het werk. De asbesttoepassing kan immers niet zonder schade worden verwijderd. Alle maatregelen opgenomen in de wetgeving moeten strikt nageleefd worden.

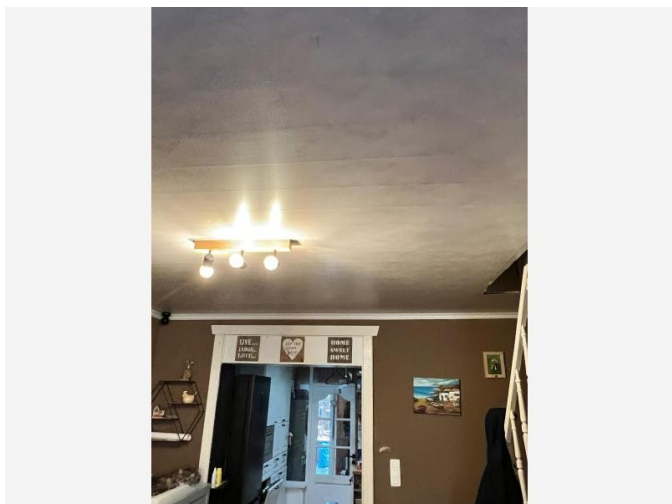
Vrije foto

De plafonds werden afgewerkt met niet-asbestverdachte materialen. omwille van het niet-destructieve karakter van dit onderzoek, kan geen uitspraak worden gedaan over eventuele onderliggende lagen. om die reden wordt deze adviesfiche opgesteld met het advies om bij eventuele renovatie/verbouwingswerken de onderliggende lagen ook te laten onderzoeken.

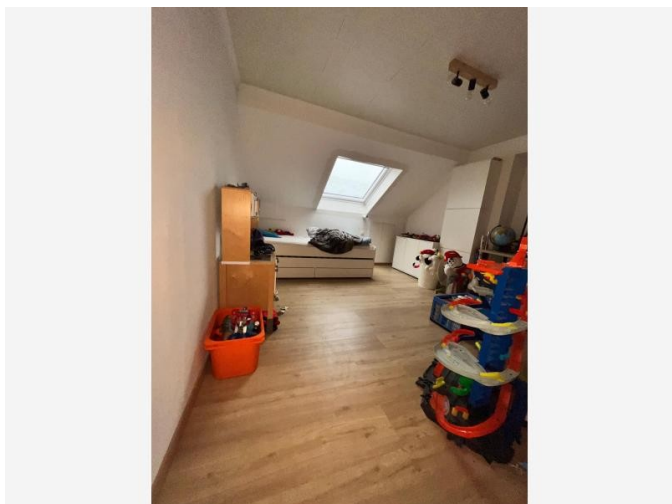
Vrije foto

De vloeren werden afgewerkt met niet-asbestverdachte materialen. omwille van het niet-destructieve karakter van dit onderzoek, kan geen uitspraak worden gedaan over eventuele onderliggende lagen. om die reden wordt deze adviesfiche opgesteld met het advies om bij eventuele renovatie/verbouwingswerken de onderliggende lagen ook te laten onderzoeken.

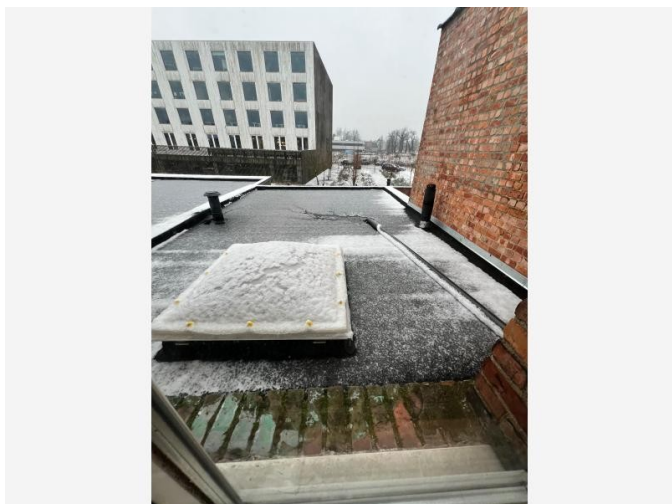
Vrije foto

het plat dak werd volledig vernieuwd.

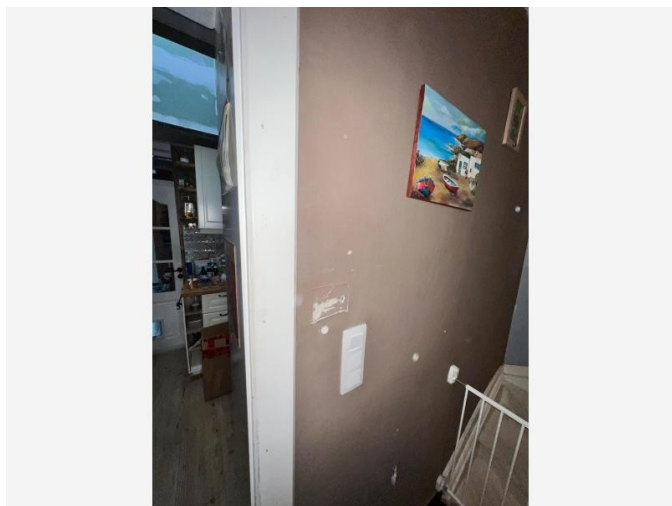
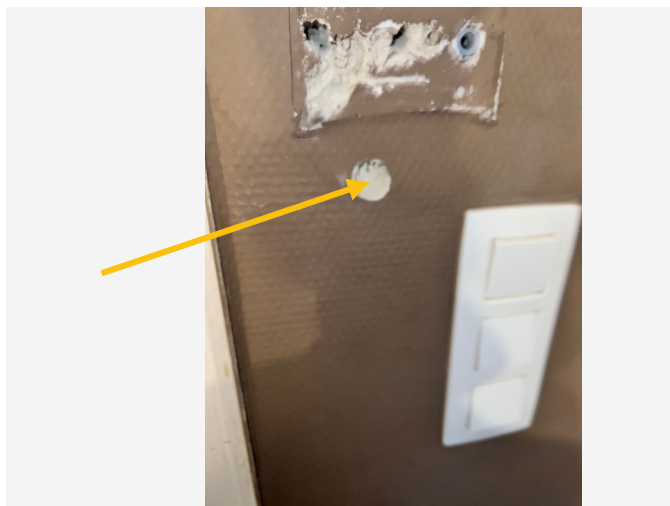
## Fiche 5: Pleisterwerk muren

Geen asbest

| # | Type | Referentie | Resultaat |
|---|---|---|---|
| 5.1 | Mengmonster | 11022521 | Geen asbest |
