# Asbestinventarisat attest

Koben Geertsstraat 60, 9120 Beveren-Kruibeke-Zwijndrecht

Attestnummer : 20250214-000240.000

Uitgegeven op : 14.02.2025

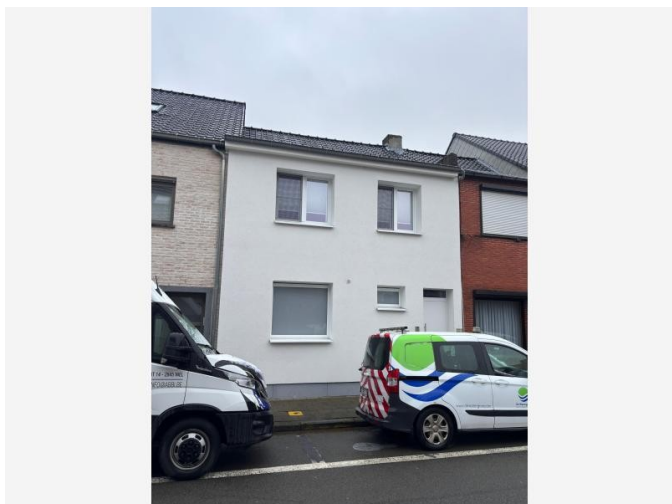
Crepi voorgevel is geplaatst in 2022, bewijsmateriaal in bijlage.

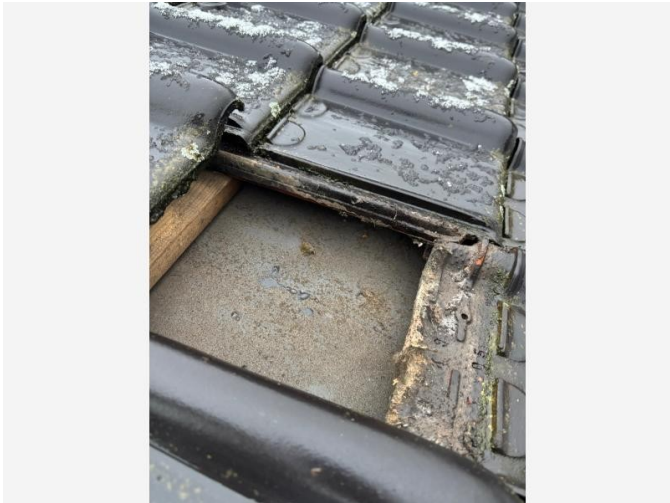
Tijdens het onderzoek en de controle van het onderdak hebben we vastgesteld dat het uit een niet-asbestverdacht pvc plaat bestaat.

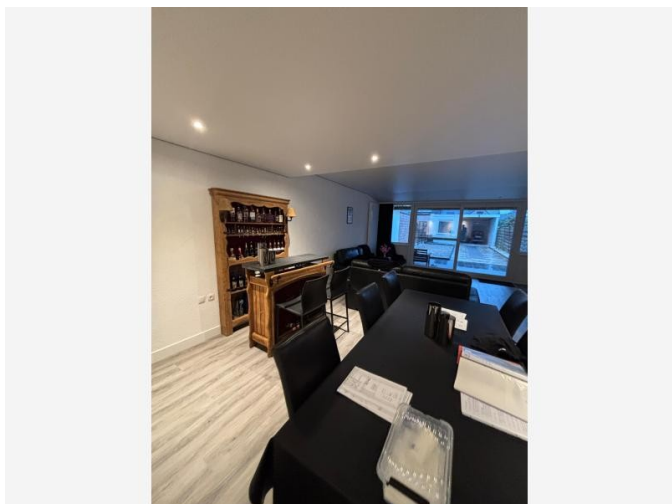
De plafonds zijn gemaakt van niet-asbestverdachte materialen (bijvoorbeeld laminaat, gyproc, grotendeels uit spanplafond doek), deze toepassingen zijn niet asbestverdacht. We hebben echter niet kunnen vaststellen of er mogelijk asbestverdachte of asbesthoudende materialen achter deze toepassingen aanwezig zijn. Bij renovatie of sloop is het aangeraden om een destructief onderzoek te laten uitvoeren van deze toepassingen.

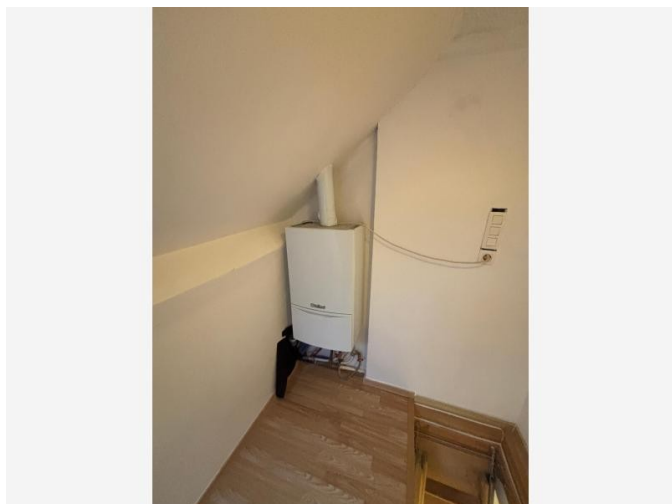
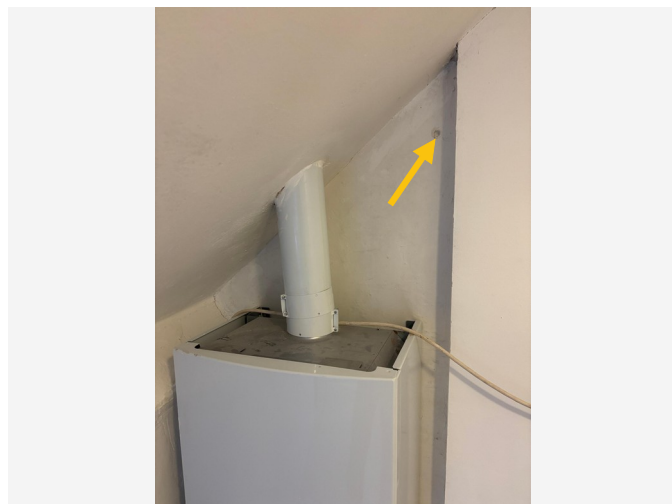
## Fiche 4: Pleisterwerk muren

Geen asbest

| Opmerking | Deze oppervlakte, volumes en gewichten zijn niet gemeten, maar geschat op basis van een benadering van het aanwezig pleisterwerk in alle muren ( de opgegeven hoeveelheden mogen niet gebruikt worden als maatstaf van heffing). |

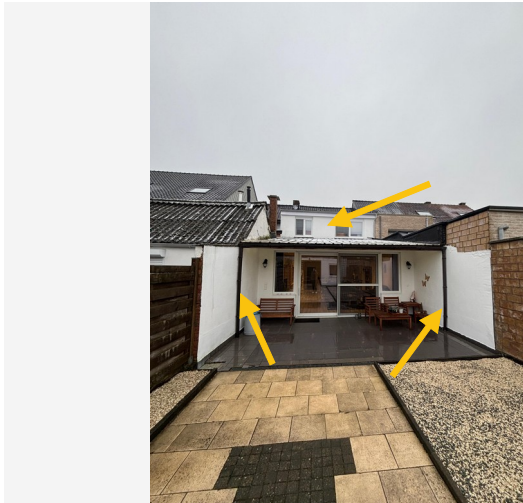
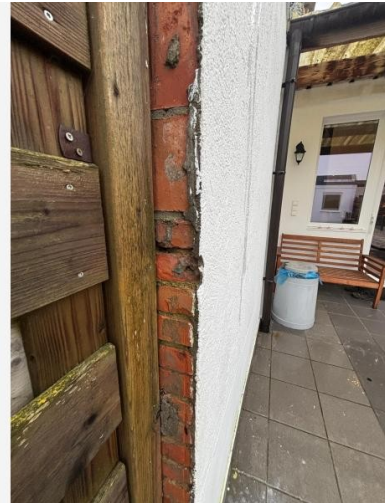
## Fiche 5: Cemeptpleister achtergevel en garage

Geen asbest

| Opmerking | Hoeveelheid zeer moeilijk in te schatten, geen asbest teruggevonden in cementpleister dus niet verder in detail opgemeten. |
