# Asbestinventarisatetest

Montebellostraat 30/301, 2018 Antwerpen

Attestnummer : 20250220-000209.000

**Niet-asbestveilig**

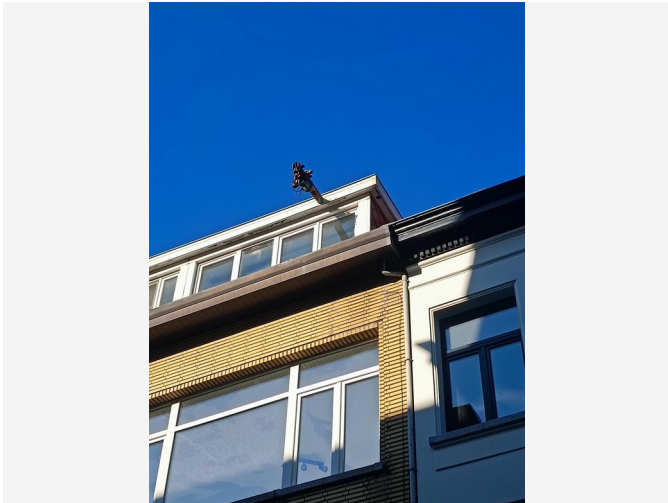
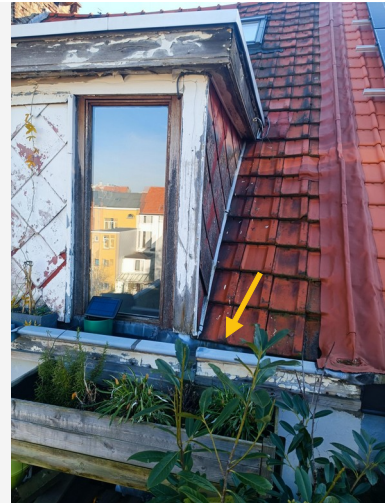
| Beschrijving | Slib/sediment dakgoot |
| Type resten (contaminatie) | <ul style="list-style-type: none"><li>• Stof, deeltjes &lt; 4 mm, flinters, gruis (los, opliggend)</li></ul> |
| Bron van de resten | leien |
| Gebondenheid resten | Niet hecht |
| Totaal gewicht | 0,20 kg |

**Dringend verwijderen**

- Verwijder het asbestafval.

- Eenvoudige handelingen: mag via doe-het-zelf of door werknemer(s) met opleidingsattest eenvoudige handelingen  
Het slib kan voorzichtig uitgeschept worden worden, extra te bevochtigen om stof te voorkomen + dragen van de nodige beschermingsmiddelen (mondmasker ffp3, handschoenen, tyvec cat 3 type 5-6). Verpakken in plastic folie en afvoeren naar het containerpark. De dakgoot grondig reinigen met water of indien beschadigd ook verwijderen.

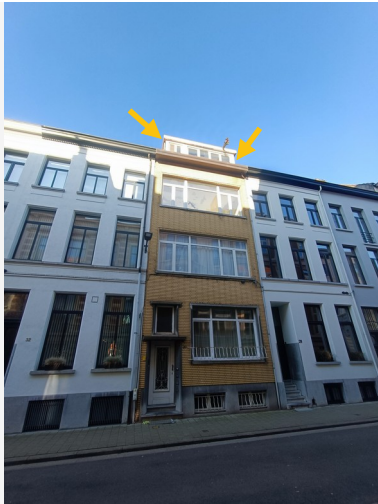
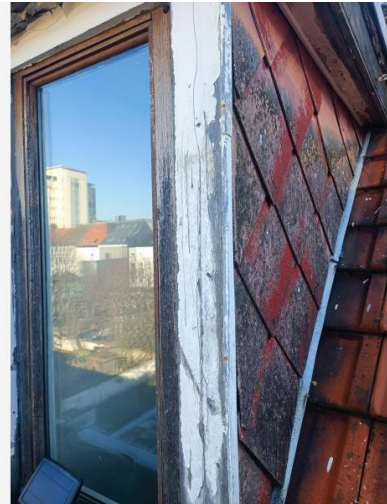
| Eindbeoordeling materiaalrisico | Verhoogd materiaalrisico en/of verhoogde kans op vezelvrijgave |

| Asbestsoort (vezeltype) | Crocidoliet aanwezig |
| Toestand van het materiaal | Matig beschadigd, matig verweerd |

| Beschrijving | Dak/gevelleien |
| Totale oppervlakte | 6,00 m <sup>2</sup> |

Verwijderen

- Verwijder dit asbestmateriaal zo snel mogelijk. Volg de toestand goed op.
- Hemelwater dat afspoelt van asbestcement daken of gevels kan asbestdeeltjes bevatten. Gebruik het enkel voor gesloten circuits (bv. spoelen toiletten). Reinig na het vervangen van het dak of de gevel de dakgoten en regenwaterput of -ton om asbesthoudend sediment of slib te verwijderen

- Eenvoudige handelingen: mag via doe-het-zelf of door werknemer(s) met opleidingsattest eenvoudige handelingen  
EH via doe-het zelf Standaard dragen van de nodige wegwerp beschermingsmiddelen FFP 3 masker , handschoenen en tyvec CAT III type 5-6

Indien mogelijk de ondervloer afdekken , leien voorzichtig verwijderen, extra fixeren, niet breken , niet gooien, onmiddellijk verpakken of voorzichtig in container met asbest bag plaatsen.

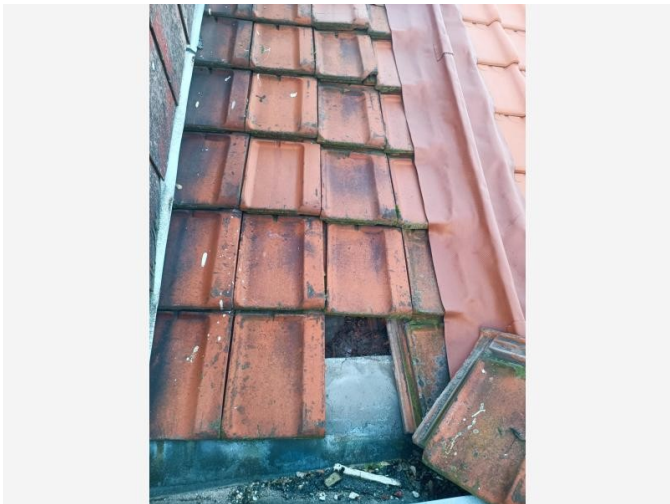
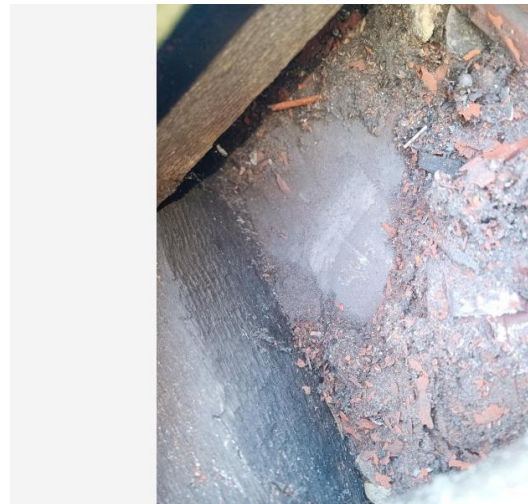
| Eindbeoordeling materiaalarisico | Laag materiaalarisico en/of verlaagde kans op vezelvrijgave |
| Opmerking | onderdakplaten zitten tussen de dakbedekking en constructiebalken afgeschermd door plaat materiaal. |

| Asbestsoort (vezeltype) | Crocidoliet aanwezig |
| Toestand van het materiaal | Licht beschadigd, licht verweerd. Intact calciumsilicaatmateriaal of categorie III 'gebondenheid' |

| Beschrijving | Onderdak puntdak |
| Hoeveelheid (oppervlakte - dikte - aantal) | <ul style="list-style-type: none"><li>• 109,00 m<sup>2</sup> - 0,30 cm - 1 stuk</li></ul> |

Zorgvuldig beheren

- Zorg voor een veilig beheer. Vermijd het beschadigen van het asbestmateriaal. Controleer de toestand jaarlijks op wijzigingen.
- Zorg voor een veilig beheer en verwijder dit asbestmateriaal wanneer het bij werken eenvoudig bereikbaar wordt. Controleer de toestand jaarlijks op wijzigingen.
- Voer bijkomende staalname(s) uit.

- Eenvoudige handelingen: mag via doe-het-zelf of door werknemer(s) met opleidingsattest eenvoudige handelingen indien de platen eenvoudig te verwijderen zijn zonder kans op breken kan dit via doe-het-zelf of door werknemer(s) met opleidingsattest eenvoudige handelingen; Dek de zoldervloer af met plastic folie .  
Standaard dragen van de nodige wegwerp beschermingsmiddelen FFP 3 masker , handschoenen en tyvec CAT III type 5-6  
Verwijder de dakpannen. Fixeer het plaatmateriaal , de asbesthoudende platen één voor één en in hun geheel verwijderen. Niet gooien, niet breken. Verwijder onder verneveling of tussentijds voldoende

Een vastgesteld asbesthoudend onderdak mag niet definitief ingesloten worden , dit dient verplicht verwijderd te worden als het bij werken bereikbaar wordt. (vb bij vernieuwen van de dakbedekking onderdak mee verwijderen )

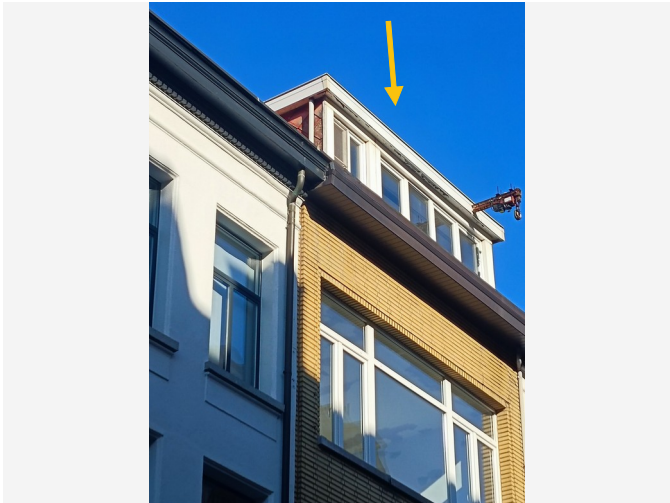
*Situeringsfoto*

**Reden:** Het onderzoek kan niet uitgevoerd worden binnen de bepalingen van de Welzijnswet

**Uitleg van de asbestdeskundige:** Plat dak van het dakkapel is niet waarneembaar.

Bij bereikbaarheid extra controle.

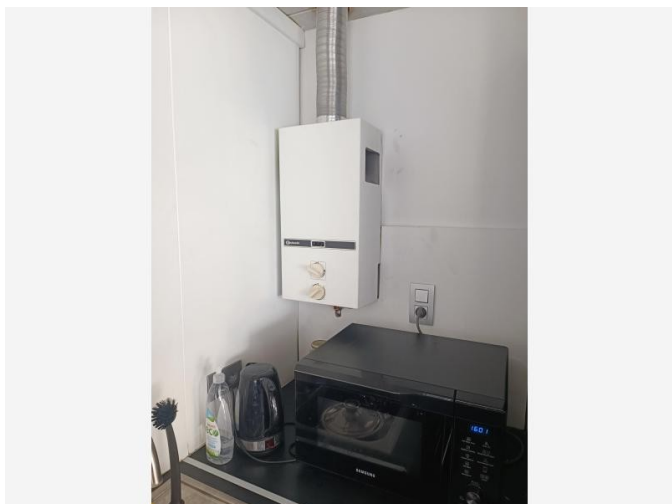
Het exact gebruik van asbesthoudend materiaal is niet gekend . Laat de gas ketel controleren door een opgeleid techniek (basis 8 u asbest) tijdens het onderhoud. bwj onbekend.

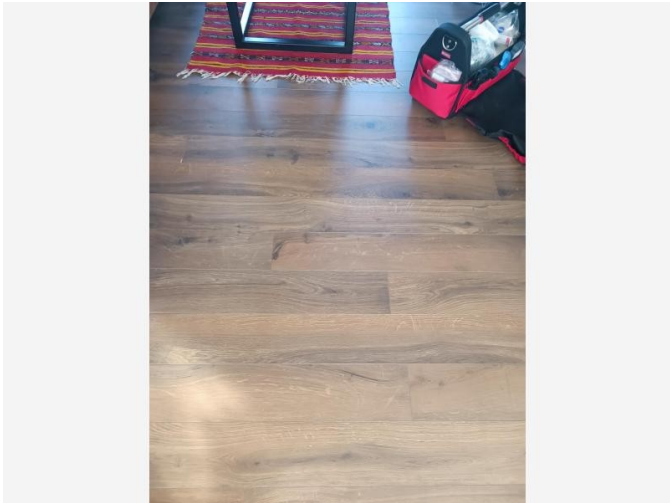
De laminaat vloer is niet asbest verdacht, het is niet gekend wat eronder bevindt.

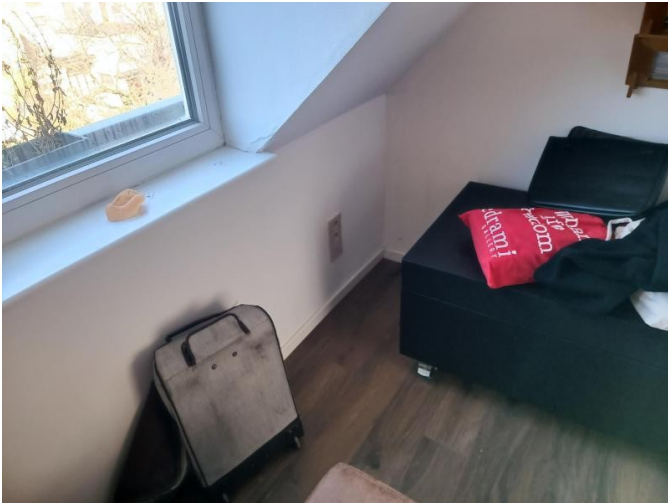
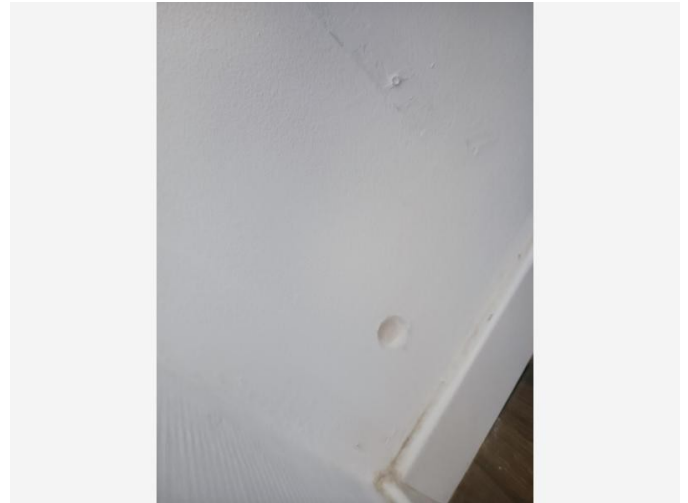
## Fiche 7: Muurpleister

Geen asbest

| # | Type | Referentie | Resultaat |
|---|---|---|---|
| 7.1 | Mengmonster | muur | Geen asbest |
