# Asbestinventarisatetest

Engerstraat 133, 3071 Kortenbergh

Attestnummer : **20241206-000166.000**

Uitgegeven op : **06.12.2024**

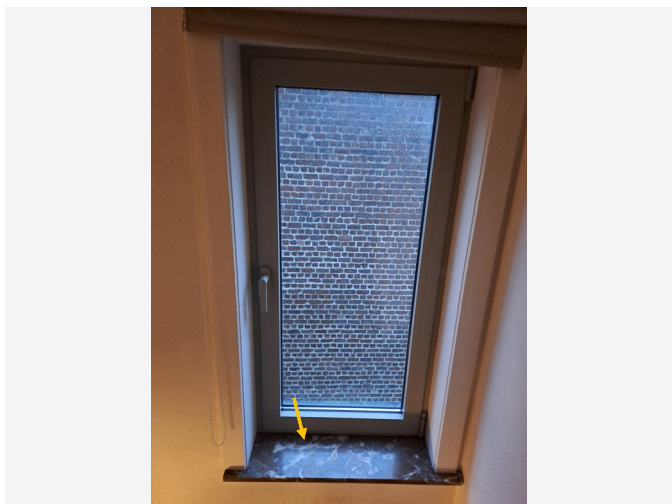
De vensterbanken zijn gemaakt van marmer en daarom niet asbestverdacht.

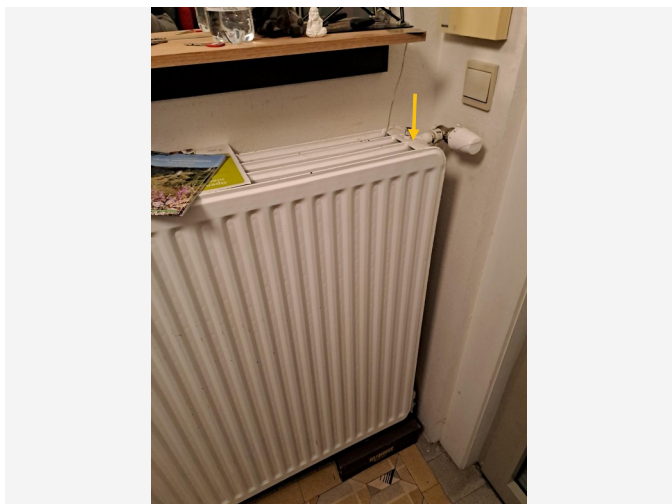
Er is een vermoeden dat er nog asbestverdachte materialen gebruikt werden in de radiatoren. Deze kunnen echter niet vastgesteld worden zonder demontage

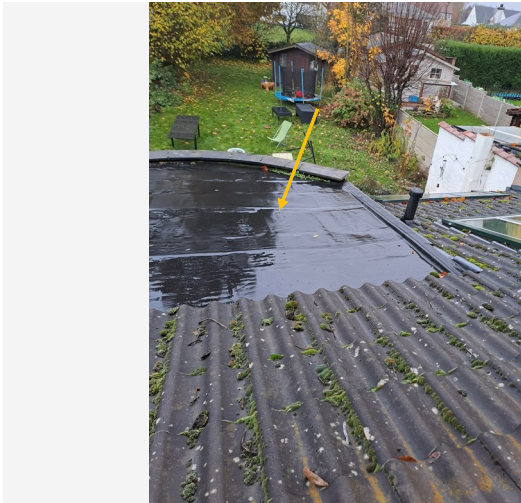
Het dak is opgetrokken in EPDM, geen asbestverdachte roofing. Enkel de toplaag kon worden onderzocht zonder destructief onderzoek

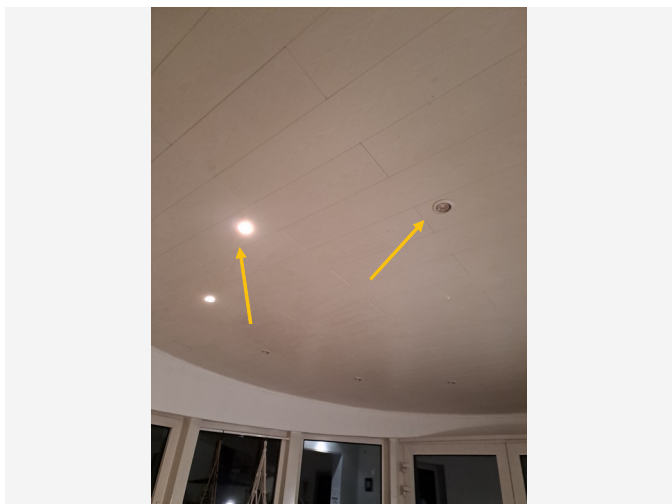
Er werd (deels) geen verdacht pleisterwerk aangetroffen op de plafonds op in de woning, deze zijn opgetrokken met planchetten/ gyproc/ ...

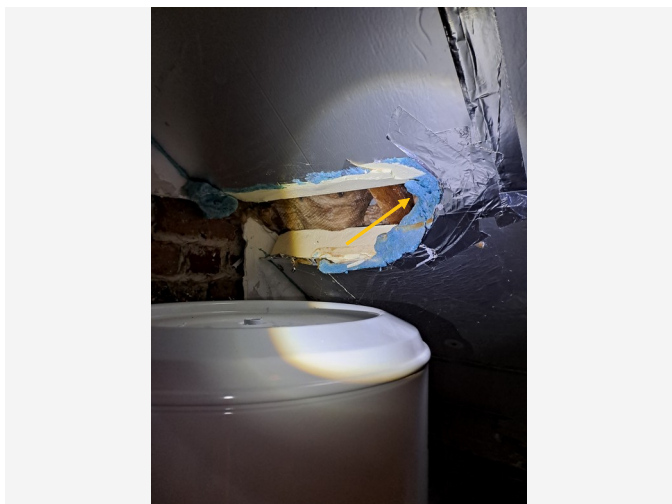
Op de zolder kon via een gat in de isolatie de waterkering geconstateerd worden en dat er geen verdacht onderdak aanwezig aan de binnenkant. Bij het optillen van een dakpan langs het dakraam werd dezelfde waterkering aangetroffen. Er is dus geen asbest onderdak aanwezig

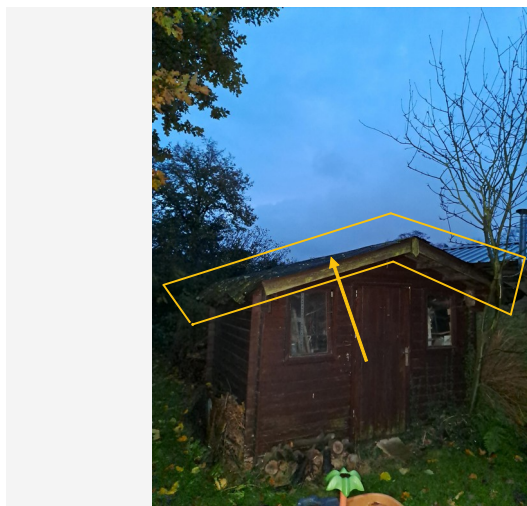
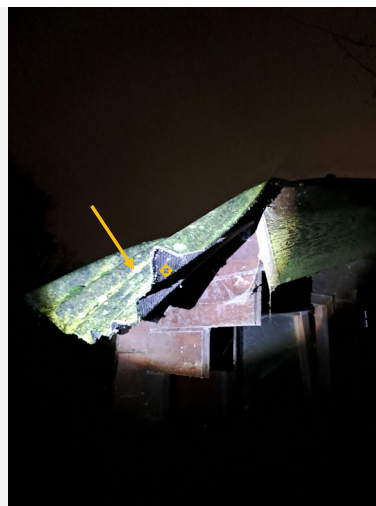
## Fiche 6: golfplaten

Geen asbest

| # | Type | Referentie | Resultaat |
|---|---|---|---|
| 6.1 | Puntmonster | 191124 MM01 | Geen asbest |

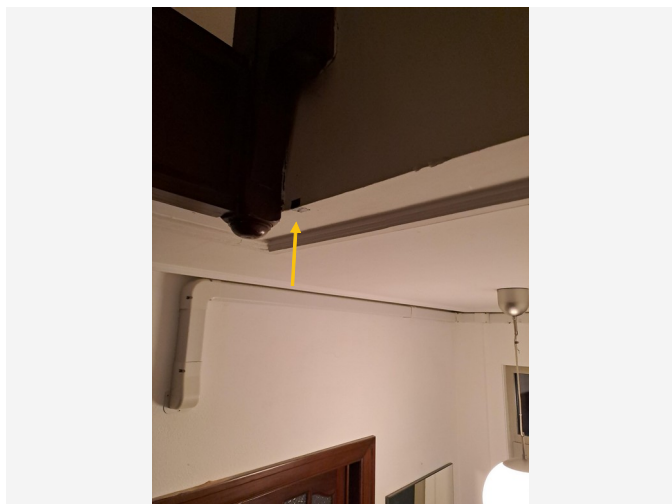
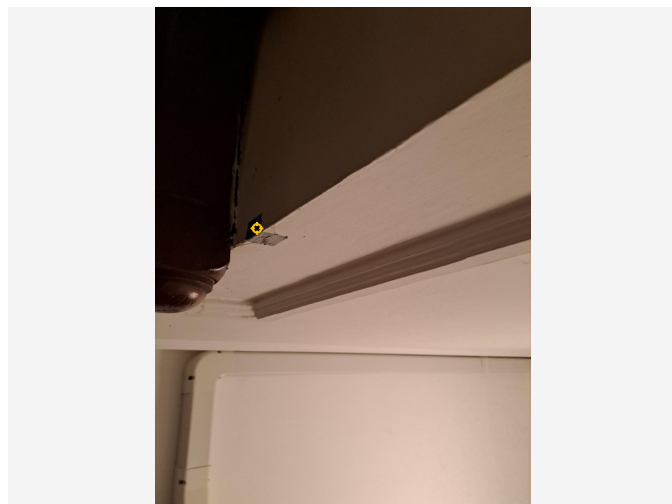
## Fiche 7: pleisterwerk plafonds.

Geen asbest

| # | Type | Referentie | Resultaat |
|---|---|---|---|
| 7.1 | Mengmonster | 191124 MM05 | Geen asbest |

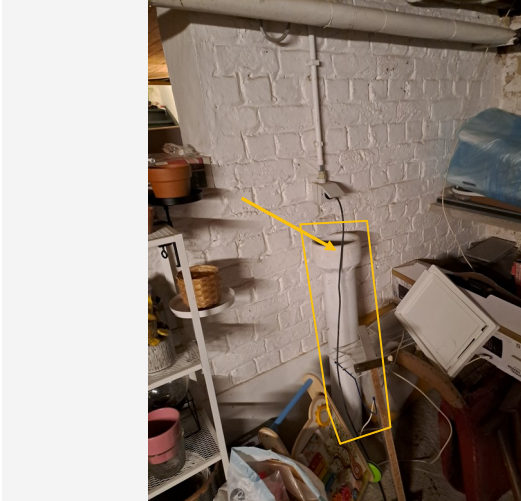
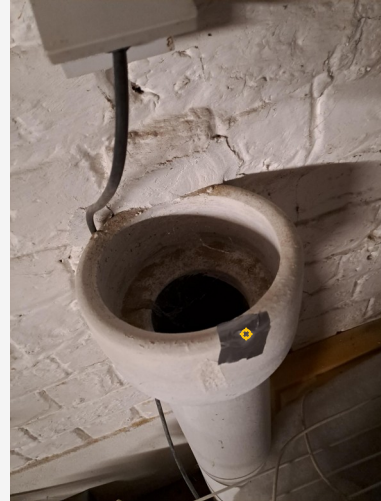
## Fiche 8: cementen buizen, kelder

Geen asbest

| # | Type | Referentie | Resultaat |
|---|---|---|---|
| 8.1 | Puntmonster | 191124 MM02 | Geen asbest |

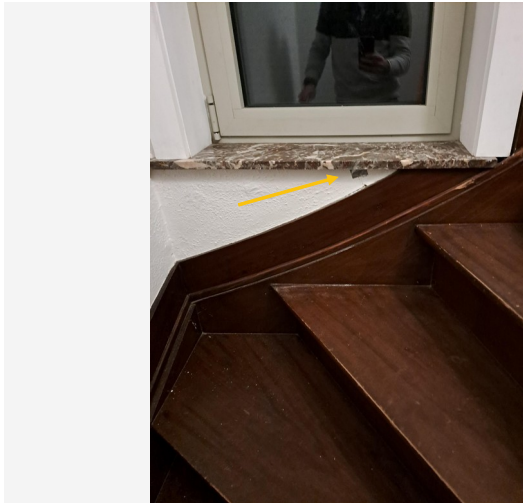
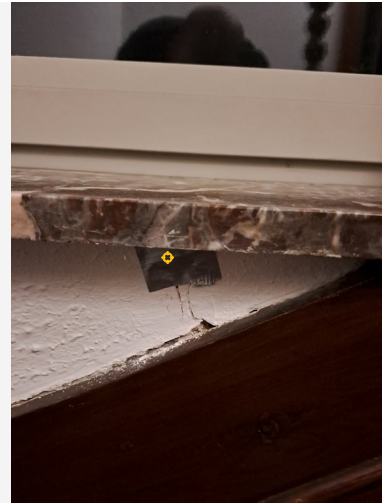
## Fiche 9: pleisterwerk muren.

Geen asbest

| # | Type | Referentie | Resultaat |
|---|---|---|---|
| 9.1 | Mengmonster | 191124 MM04 | Geen asbest |
